# DOSSIER DE DIAGNOSTIC TECHNIQUE

**Référence : 007KB000827-11**

Bâtiment\_Entrées\_ABCD\_PC

## Evaluation de l'état de conservation des matériaux et produits de la liste A et B contenant de l'amiante

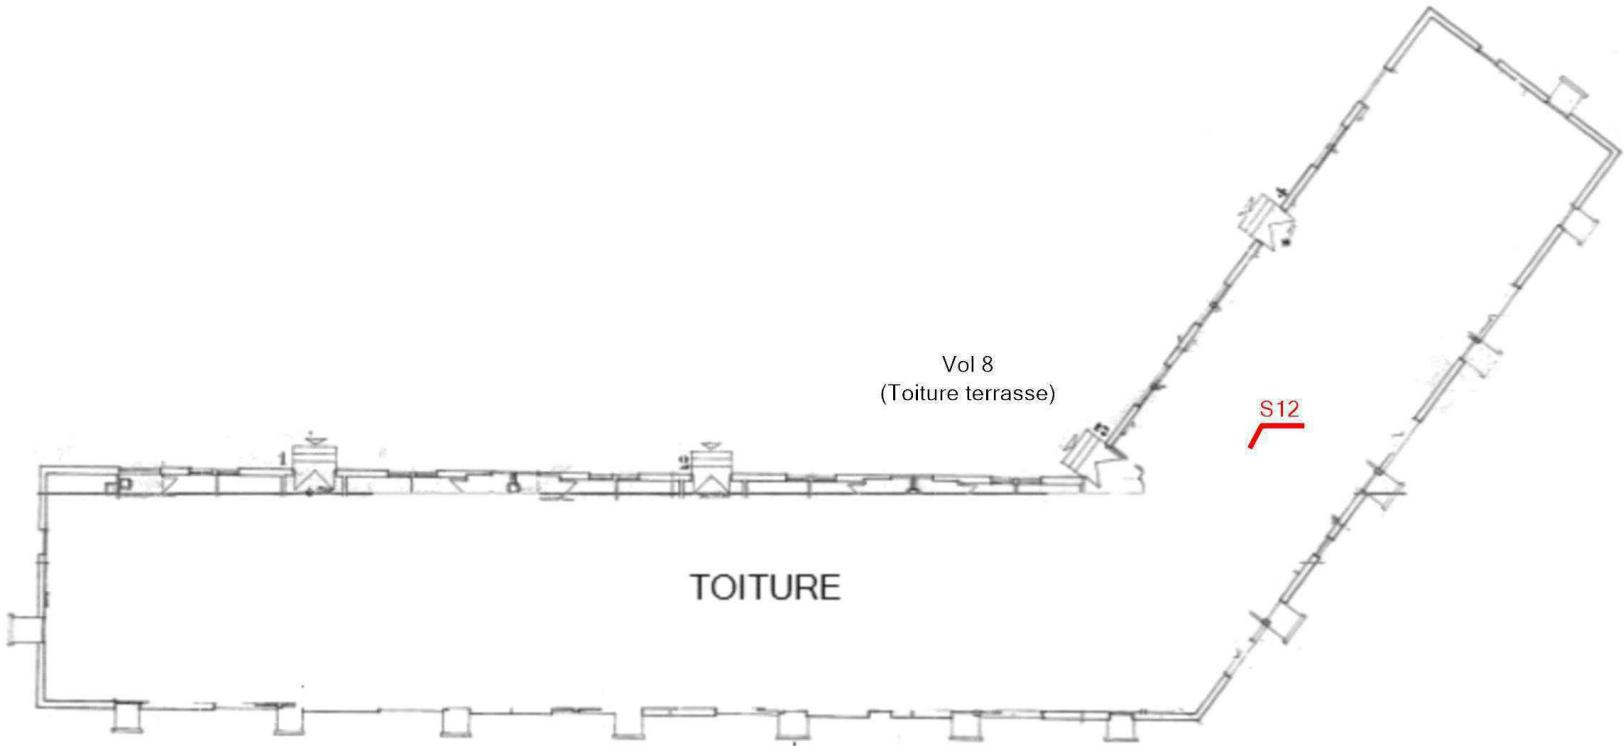
TOITURE TERRASSE - PLAN DE REPÉRAGE - ACTIONS MENÉES

Localisation	Categorie	Composant	Partie de composant	Liste	Réf action	Description	EC
Néant							
Néant	Néant	Néant	Néant	Néant	Néant	Néant	
TOITURE TERRASSE							
Vol 8 (Toiture terrasse)	Toiture et étanchéité	Eléments ponctuels	Mitron	B	S12		EP

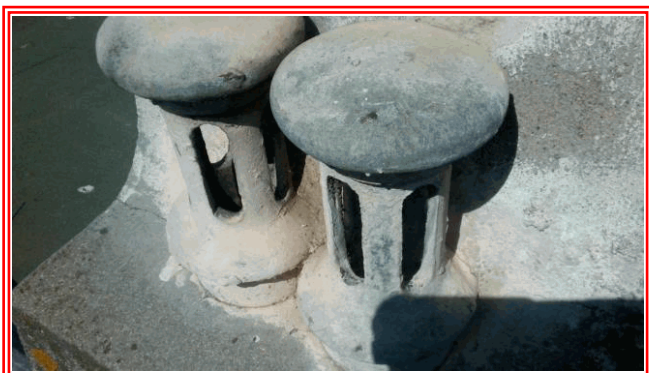
Référence	Localisation	Action
007KB000827 n°1 - 1 (S12)	TOITURE TERRASSE - Vol 8 (Toiture terrasse)	Présence sur décision de l'opérateur de repérage

Réf commande : 007KB000827-11      Matériau : Mitron  
Réf mesure : S12      Destination du local :  
Date évaluation : 11/06/2022      Local ou zone homogène :  
Batiment : Vol 8  
(Toiture terrasse)

Résultat : Evaluation périodique  
Commentaire :

- Contrôler périodiquement que l'état de dégradation des matériaux et produits concernés ne s'aggrave pas et, le cas échéant, que leur protection demeure en bon état de conservation ;
- Rechercher, le cas échéant, les causes de dégradation et prendre les mesures appropriées pour les supprimer.
