# DOSSIER DE DIAGNOSTIC TECHNIQUE

**Référence : 007KB000827-12**

Bâtiment\_Entrées\_ABCD\_PC  
2, Rue des Cigales - Quartier  
Pietralba  
20100 AJACCIO

## Evaluation de l'état de conservation des matériaux et produits de la liste A et B contenant de l'amiante

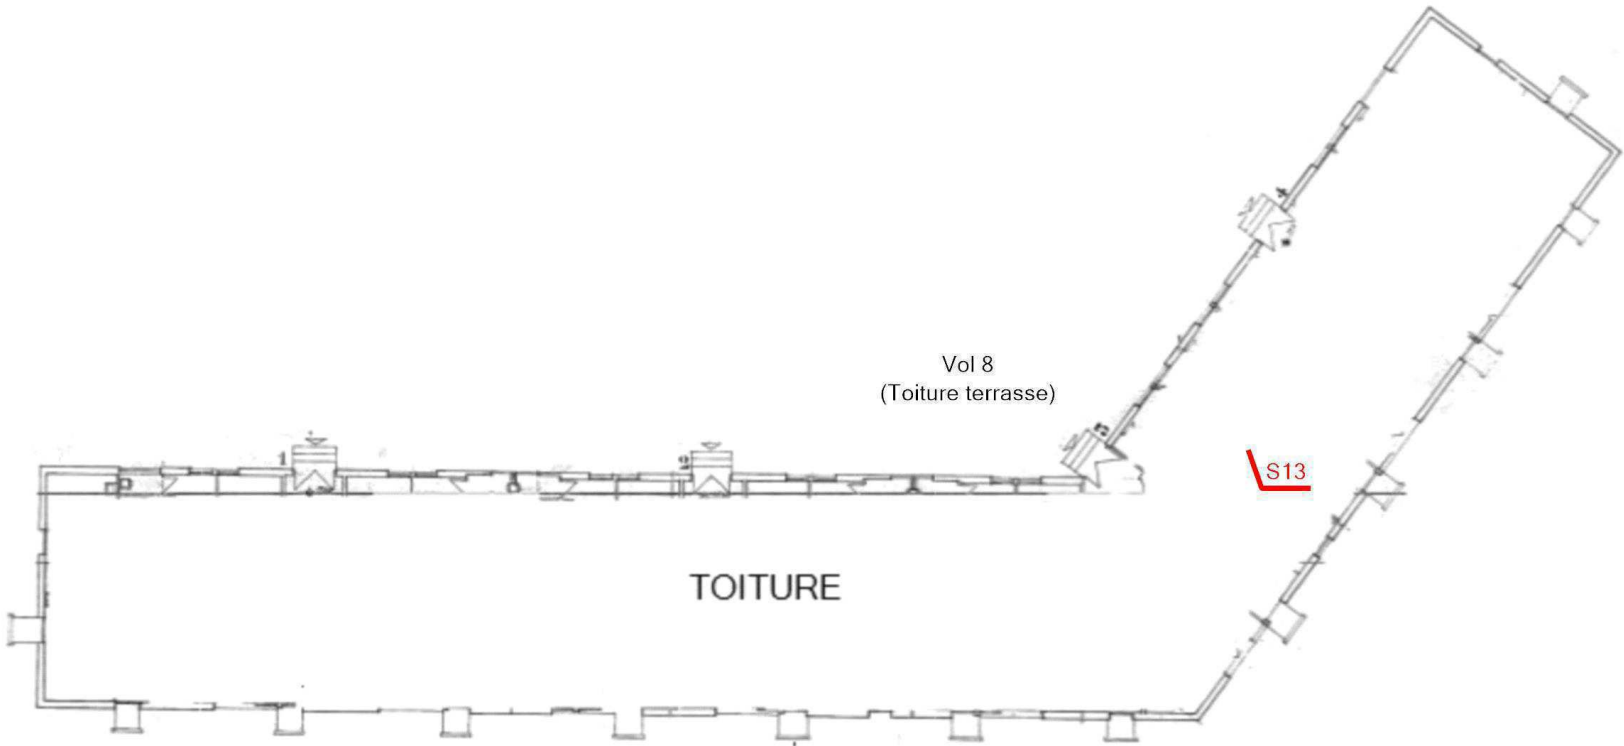
S13: Mitron

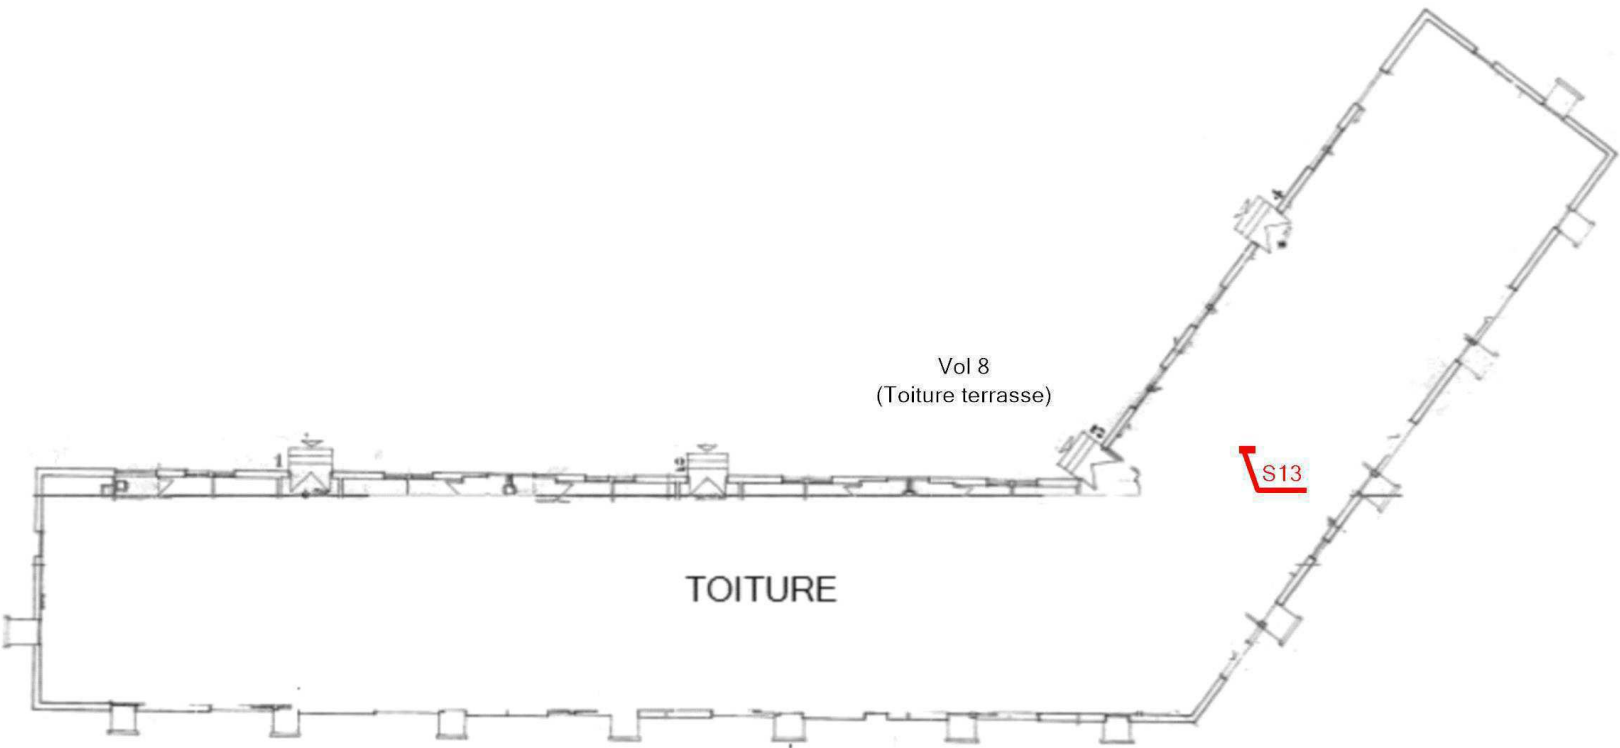
TOITURE TERRASSE - MPCA TOITURE ET ÉTANCHÉITÉ

S13: Mitron

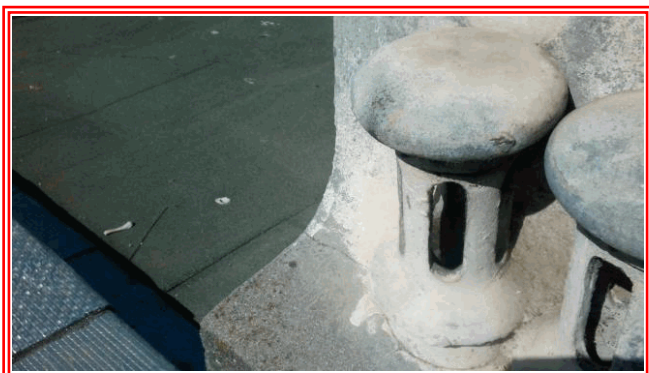
Référence	Localisation	Action
007KB000827 n°1 - 1 (S13)	TOITURE TERRASSE - Vol 8 (Toiture terrasse)	Présence sur décision de l'opérateur de repérage

Réf commande : 007KB000827-12      Matériau : Mitron  
Réf mesure : S13      Destination du local :  
Date évaluation : 11/06/2022      Local ou zone homogène :  
Batiment : Vol 8  
(Toiture terrasse)

Résultat : Evaluation périodique  
Commentaire :

- Contrôler périodiquement que l'état de dégradation des matériaux et produits concernés ne s'aggrave pas et, le cas échéant, que leur protection demeure en bon état de conservation ;
- Rechercher, le cas échéant, les causes de dégradation et prendre les mesures appropriées pour les supprimer.
