## DOSSIER DE DIAGNOSTIC TECHNIQUE

**Référence : 007KB000827-13**

Bâtiment\_Entrées\_ABCD\_PC  
2, Rue des Cigales - Quartier  
Pietralba  
20100 AJACCIO

## Evaluation de l'état de conservation des matériaux et produits de la liste A et B contenant de l'amiante

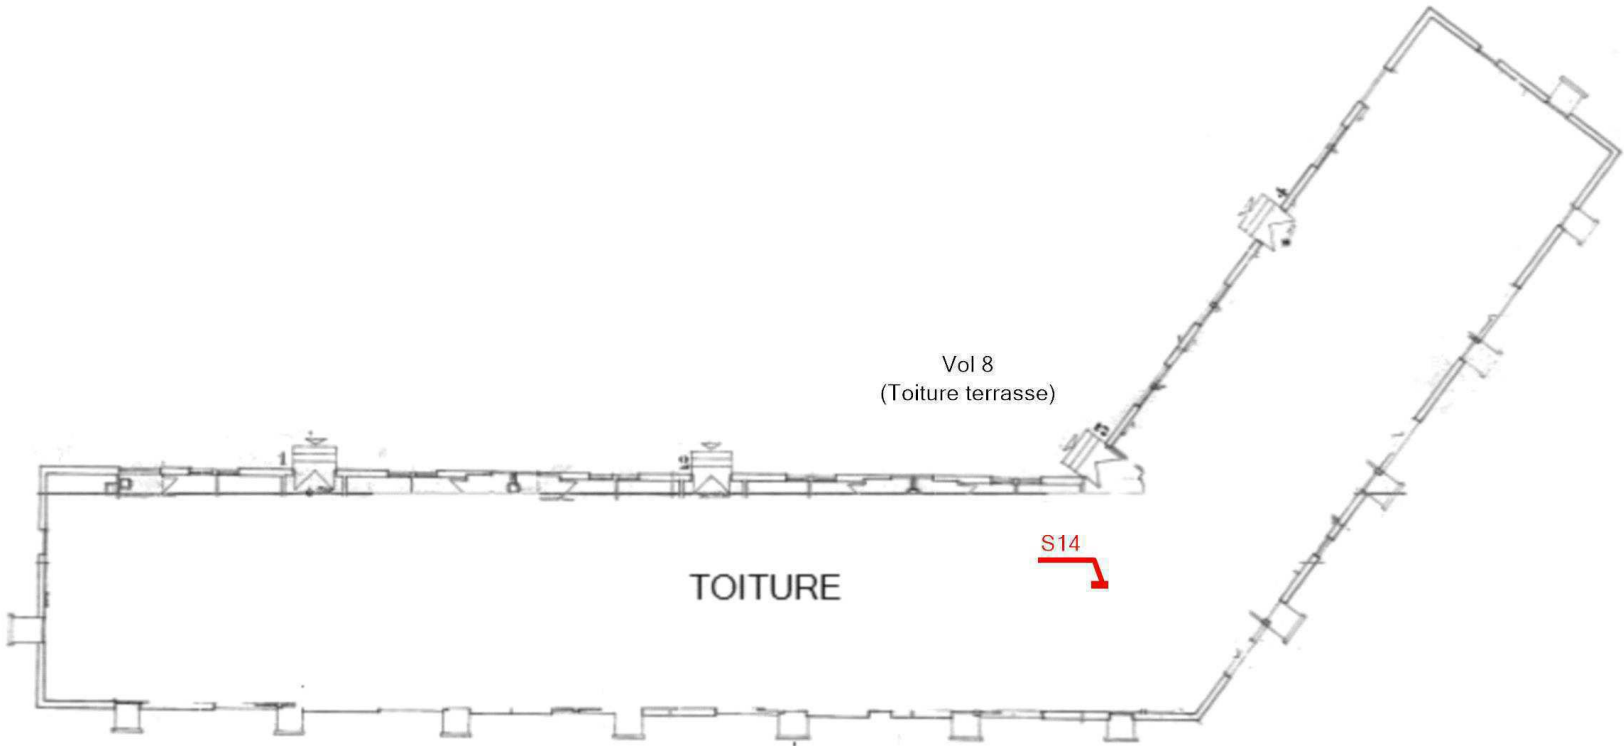
S14: Conduits de ventilation

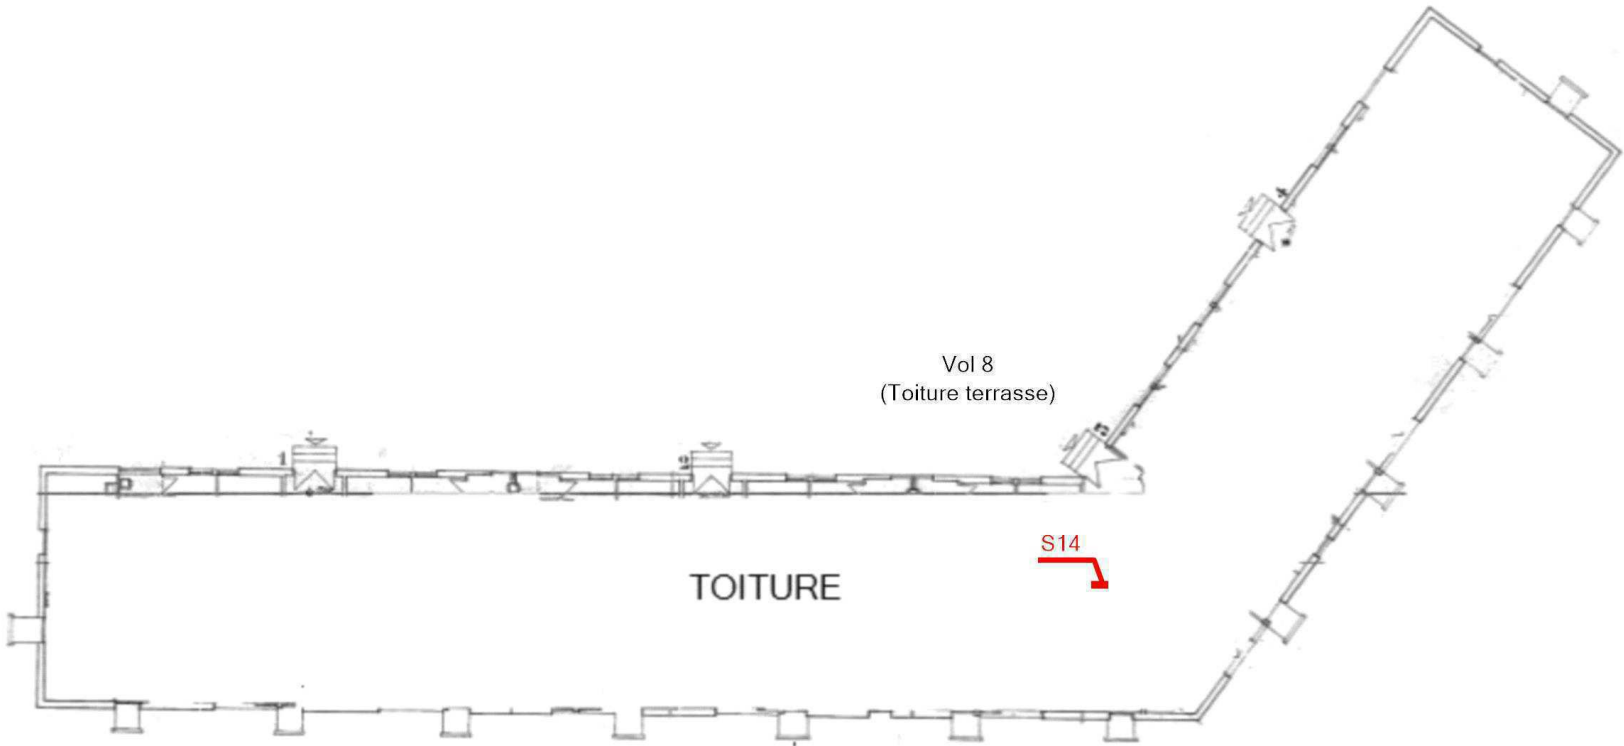
S14: Conduits de ventilation

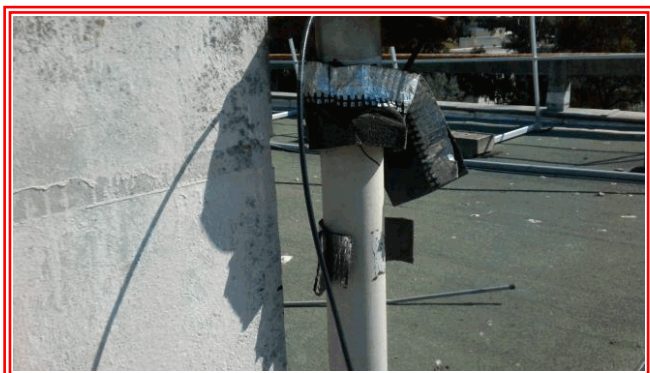
Référence	Localisation	Action
007KB000827 n°1 - 1 (S14)	TOITURE TERRASSE - Vol 8 (Toiture terrasse)	Présence sur décision de l'opérateur de repérage

Réf commande : 007KB000827-13      Matériau : Conduits de ventilation  
Réf mesure : S14      Destination du local :  
Date évaluation : 11/06/2022      Local ou zone homogène :  
Batiment : Vol 8  
(Toiture terrasse)

Résultat : Evaluation périodique  
Commentaire :

- Contrôler périodiquement que l'état de dégradation des matériaux et produits concernés ne s'aggrave pas et, le cas échéant, que leur protection demeure en bon état de conservation ;
- Rechercher, le cas échéant, les causes de dégradation et prendre les mesures appropriées pour les supprimer.
