DOSSIER DE DIAGNOSTIC TECHNIQUE

Référence : 007KB000827-14

Bâtiment_Entrées_ABCD_PC
2, Rue des Cigales - Quartier
Pietralba
20100 AJACCIO

Evaluation de l'état de conservation des matériaux et produits de la liste A et B contenant de l'amiante

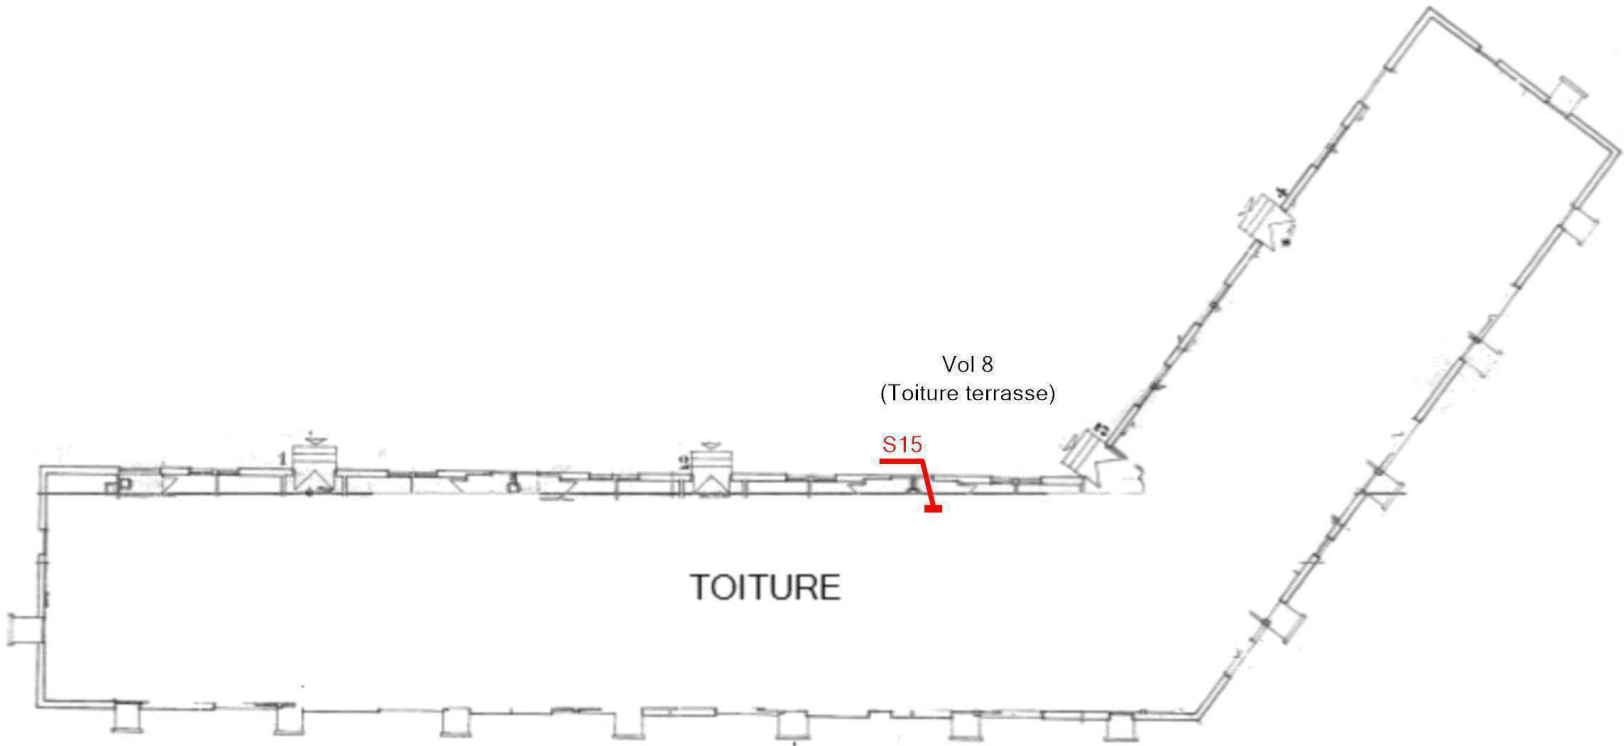
S15: Conduits de ventilation

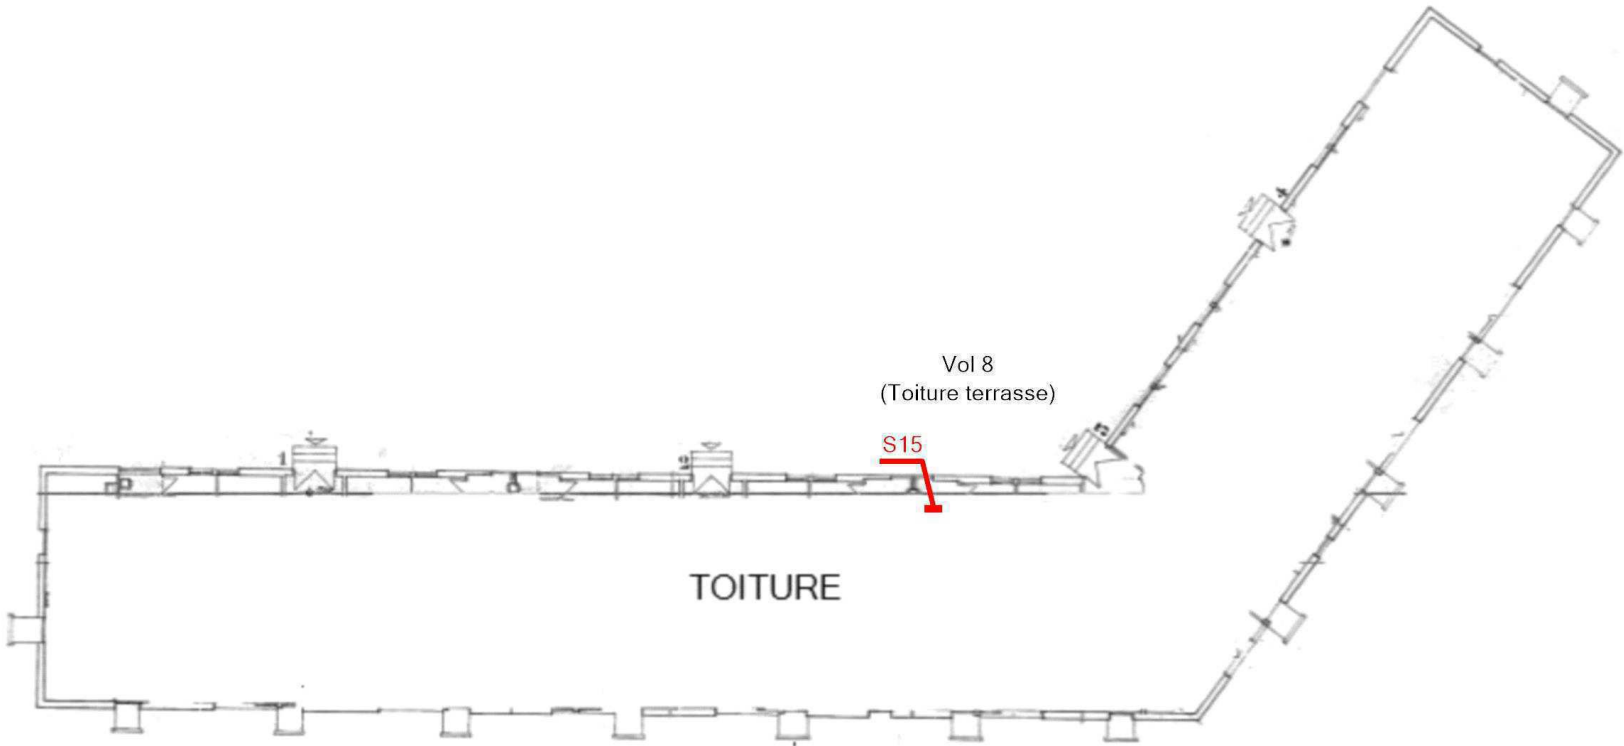
S15: Conduits de ventilation

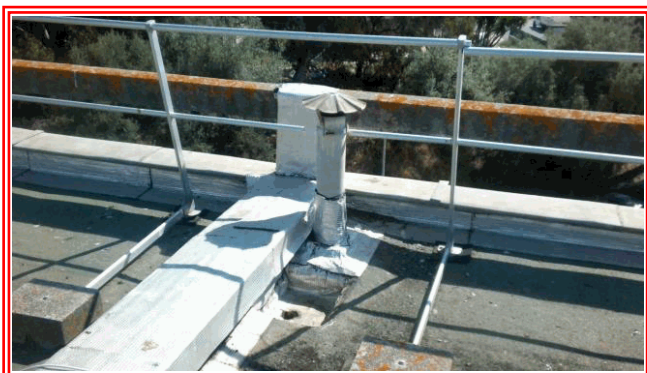
Localisation	Categorie	Composant	Partie de composant	Liste	Réf action	Description	EC
Néant							
Néant	Néant	Néant	Néant	Néant	Néant	Néant	
TOITURE TERRASSE							
Vol 8 (Toiture terrasse)	Toiture et étanchéité	Eléments ponctuels	Conduits de ventilation	B	S15		EP

Référence	Localisation	Action
007KB000827 n°1 - 1 (S15)	TOITURE TERRASSE - Vol 8 (Toiture terrasse)	Présence sur décision de l'opérateur de repérage

Réf commande : 007KB000827-14 Matériau : Conduits de ventilation
Réf mesure : S15 Destination du local :
Date évaluation : 11/06/2022 Local ou zone homogène :
Batiment : Vol 8
(Toiture terrasse)

Résultat : Evaluation périodique
Commentaire :

- Contrôler périodiquement que l'état de dégradation des matériaux et produits concernés ne s'aggrave pas et, le cas échéant, que leur protection demeure en bon état de conservation ;
- Rechercher, le cas échéant, les causes de dégradation et prendre les mesures appropriées pour les supprimer.
