## DOSSIER DE DIAGNOSTIC TECHNIQUE

**Référence : 007KB000827-15**

Bâtiment\_Entrées\_ABCD\_PC  
2, Rue des Cigales - Quartier  
Pietralba  
20100 AJACCIO

## Evaluation de l'état de conservation des matériaux et produits de la liste A et B contenant de l'amiante

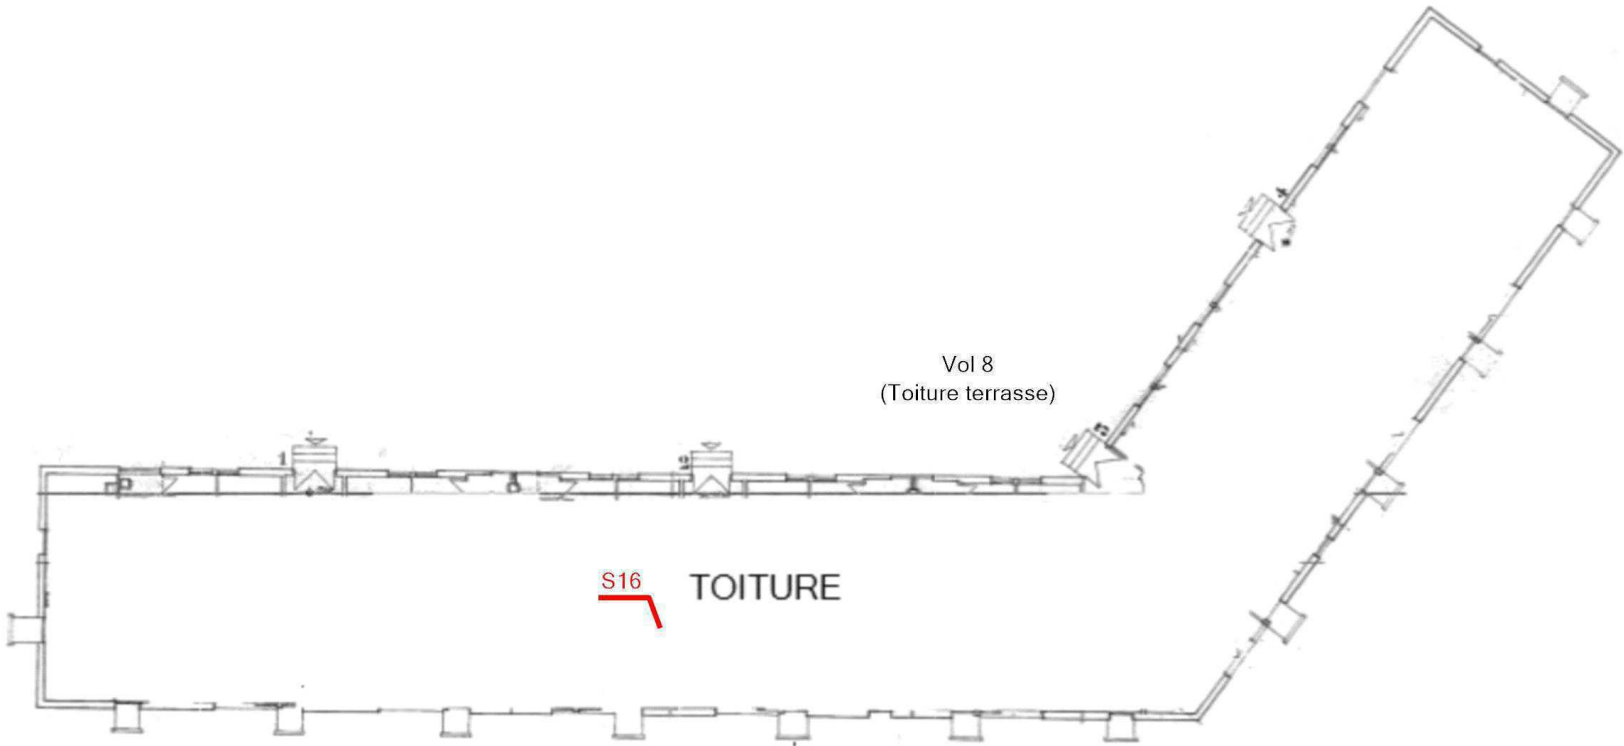
TOITURE TERRASSE - PLAN DE REPÉRAGE - ACTIONS MENÉES

Localisation dun sondage positif

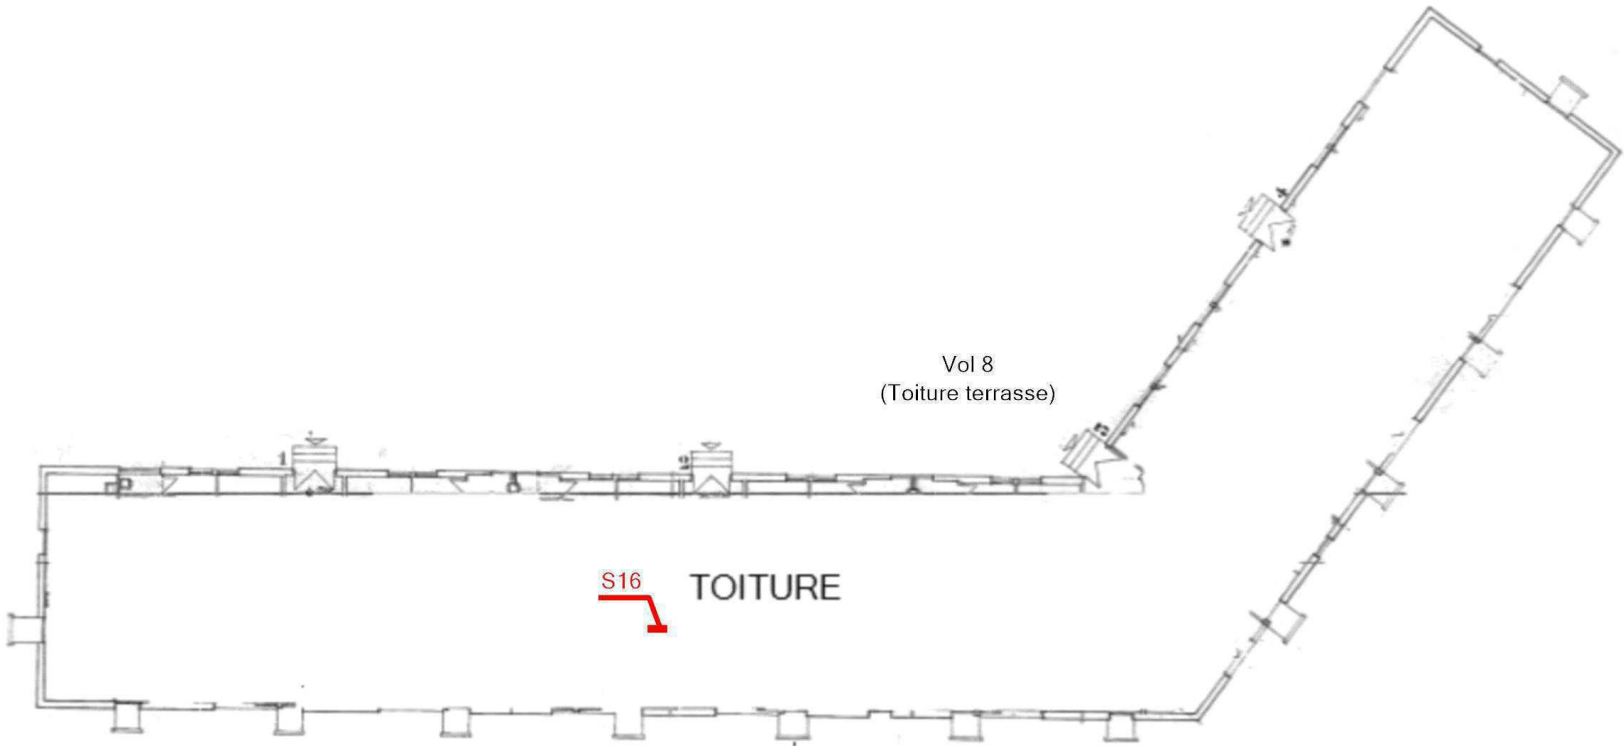
S16: Conduits de ventilation

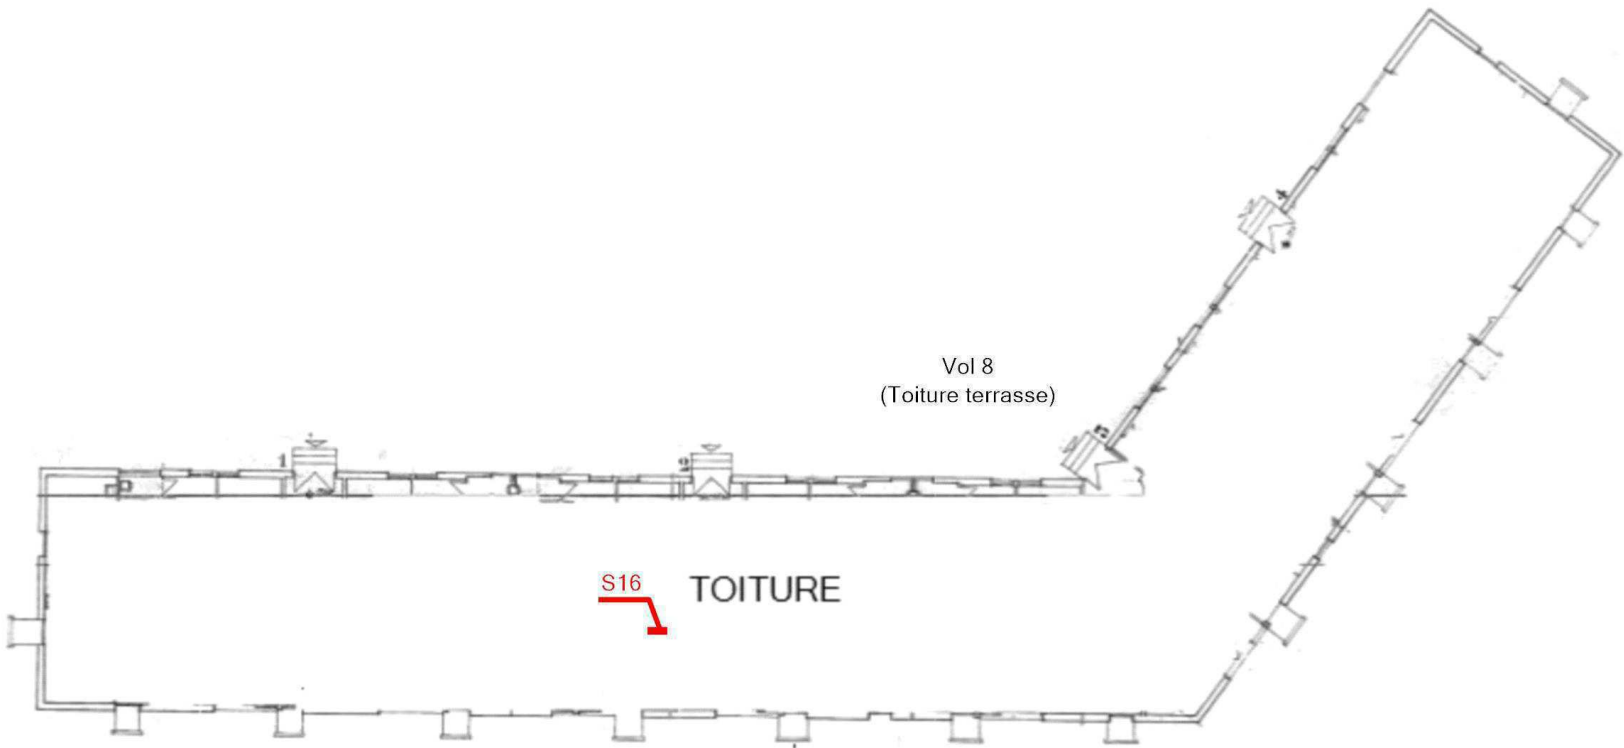
S16: Conduits de ventilation

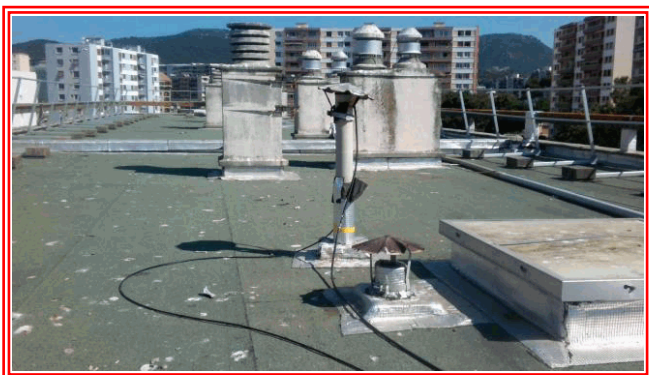
Référence	Localisation	Action
007KB000827 n°1 - 1 (S16)	TOITURE TERRASSE - Vol 8 (Toiture terrasse)	Présence sur décision de l'opérateur de repérage

Réf commande : 007KB000827-15      Matériau : Conduits de ventilation  
Réf mesure : S16      Destination du local :  
Date évaluation : 11/06/2022      Local ou zone homogène :  
Batiment : Vol 8  
(Toiture terrasse)

Résultat : Evaluation périodique  
Commentaire :

- Contrôler périodiquement que l'état de dégradation des matériaux et produits concernés ne s'aggrave pas et, le cas échéant, que leur protection demeure en bon état de conservation ;
- Rechercher, le cas échéant, les causes de dégradation et prendre les mesures appropriées pour les supprimer.
