DOSSIER DE DIAGNOSTIC TECHNIQUE

Référence : 007KB000827-16

Bâtiment_Entrées_ABCD_PC
2, Rue des Cigales - Quartier
Pietralba
20100 AJACCIO

Evaluation de l'état de conservation des matériaux et produits de la liste A et B contenant de l'amiante

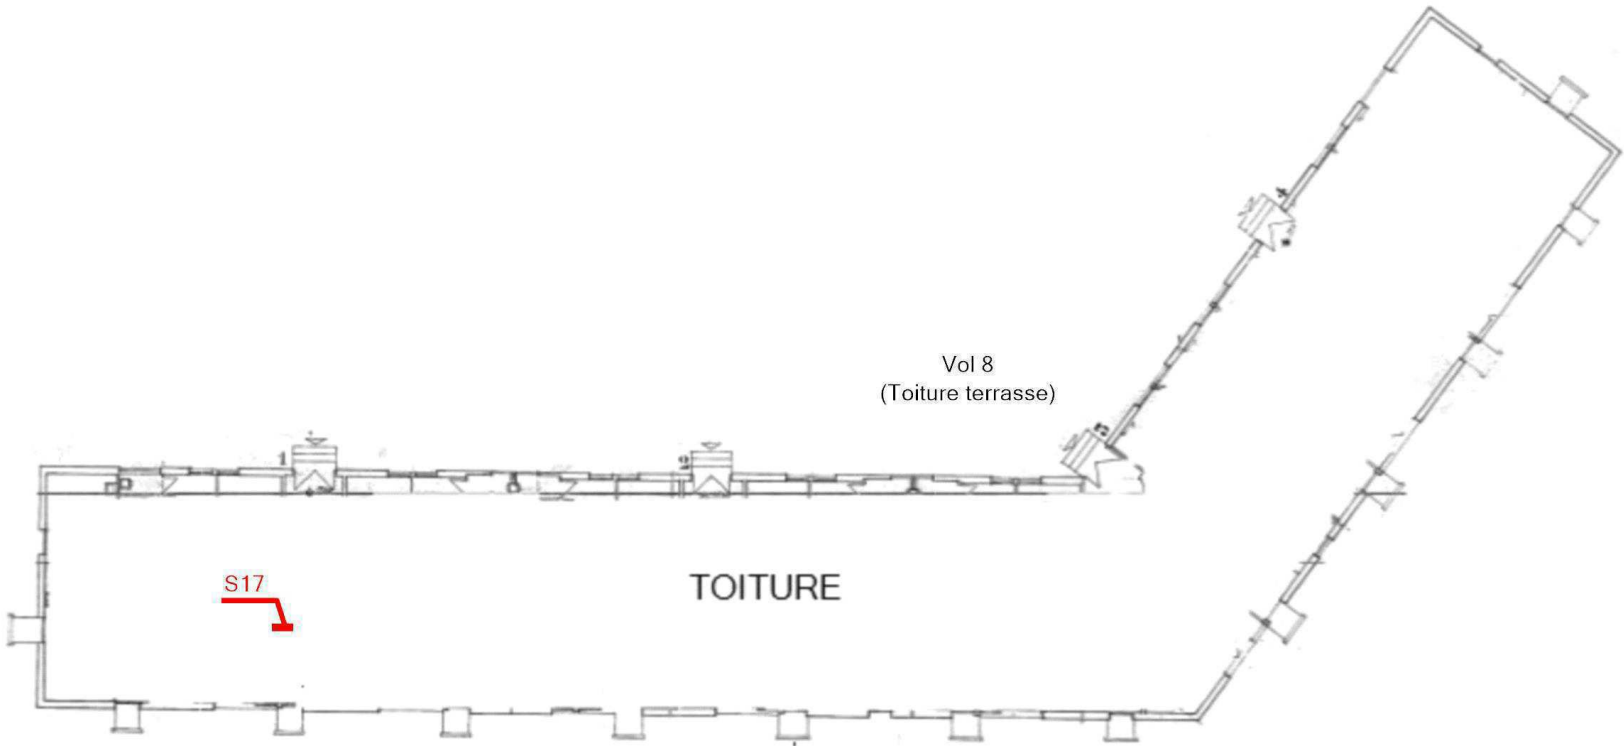
S17: Conduits de ventilation

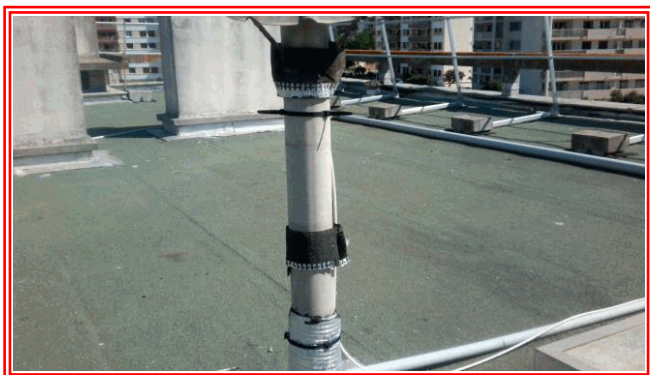
Référence	Localisation	Action
007KB000827 n°1 - 1 (S17)	TOITURE TERRASSE - Vol 8 (Toiture terrasse)	Présence sur décision de l'opérateur de repérage

Protection physique	Etat de dégradation	Etendue de la dégradation	Risque de dégradation lié à l'environnement du matériau	Résultat
Protection physique étanche				EP
Protection physique non étanche ou absence de protection physique	Matériau non dégradé		Risque de dégradation faible ou à terme	EP
			Risque de dégradation rapide	AC1
			Risque faible d'extension de la dégradation	EP
	Matériau dégradé	Ponctuelle	Risque d'extension à terme de la dégradation	AC1
			Risque d'extension rapide de la dégradation	AC2
		Généralisée		AC2

Résultat : Evaluation périodique
Commentaire :

- Contrôler périodiquement que l'état de dégradation des matériaux et produits concernés ne s'aggrave pas et, le cas échéant, que leur protection demeure en bon état de conservation ;
- Rechercher, le cas échéant, les causes de dégradation et prendre les mesures appropriées pour les supprimer.
