DOSSIER DE DIAGNOSTIC TECHNIQUE

Référence : 007KB000827-1

Bâtiment_Entrées_ABCD_PC
2, Rue des Cigales - Quartier
Pietralba
20100 AJACCIO

Evaluation de l'état de conservation des matériaux et produits de la liste A et B contenant de l'amiante

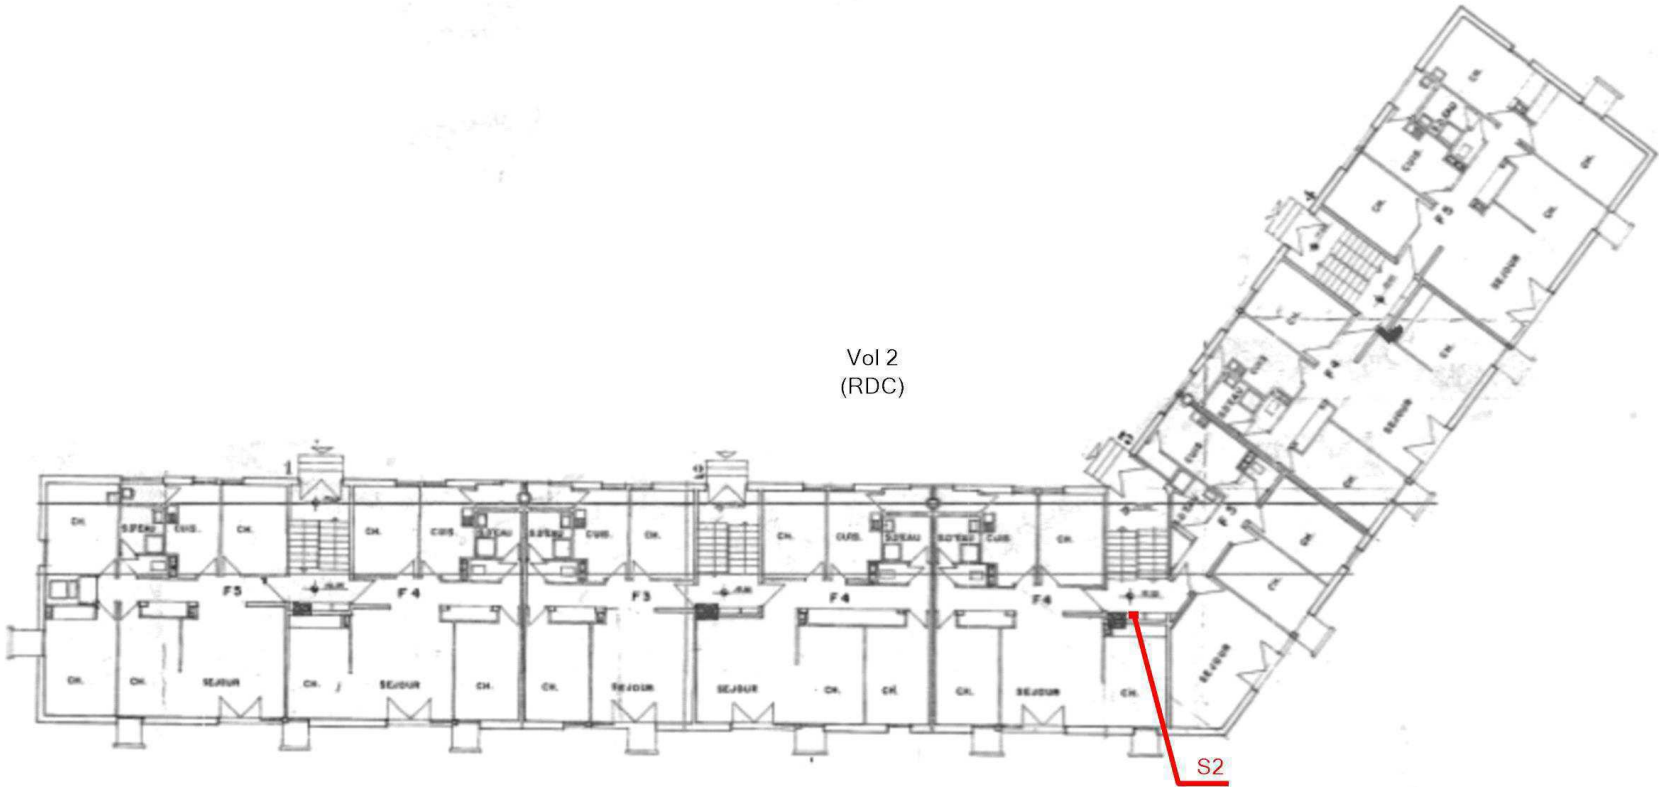
Vol 2
(RDC)

S2: Conduit en fibres-ciment

S2

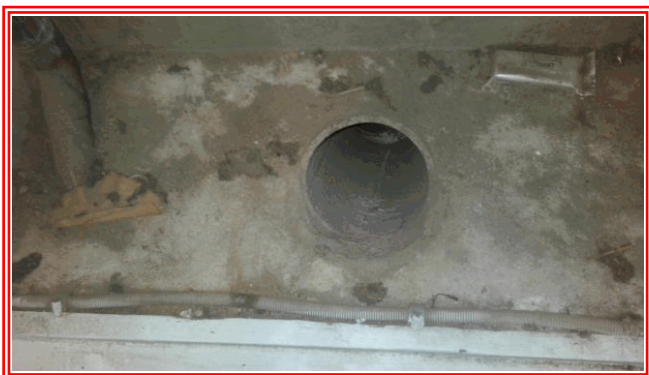
Référence	Localisation	Action
007KB000827 n°1 - 1 (S2)	RDC - Vol 2 (RDC)	Présence sur décision de l'opérateur de repérage

Réf commande : 007KB000827-1 Matériau : Conduit en fibres-ciment
Réf mesure : S2 Destination du local :
Date évaluation : 11/06/2022 Local ou zone homogène :
Batiment : Vol 2 (RDC)

Résultat : Evaluation périodique
Commentaire :

Score EP (Evaluation périodique) :

- Contrôler périodiquement que l'état de dégradation des matériaux et produits concernés ne s'aggrave pas et, le cas échéant, que leur protection demeure en bon état de conservation ;
- Rechercher, le cas échéant, les causes de dégradation et prendre les mesures appropriées pour les supprimer.
