DOSSIER DE DIAGNOSTIC TECHNIQUE

Référence : 007KB000827-8

Bâtiment_Entrées_ABCD_PC
2, Rue des Cigales - Quartier
Pietralba
20100 AJACCIO

Evaluation de l'état de conservation des matériaux et produits de la liste A et B contenant de l'amiante

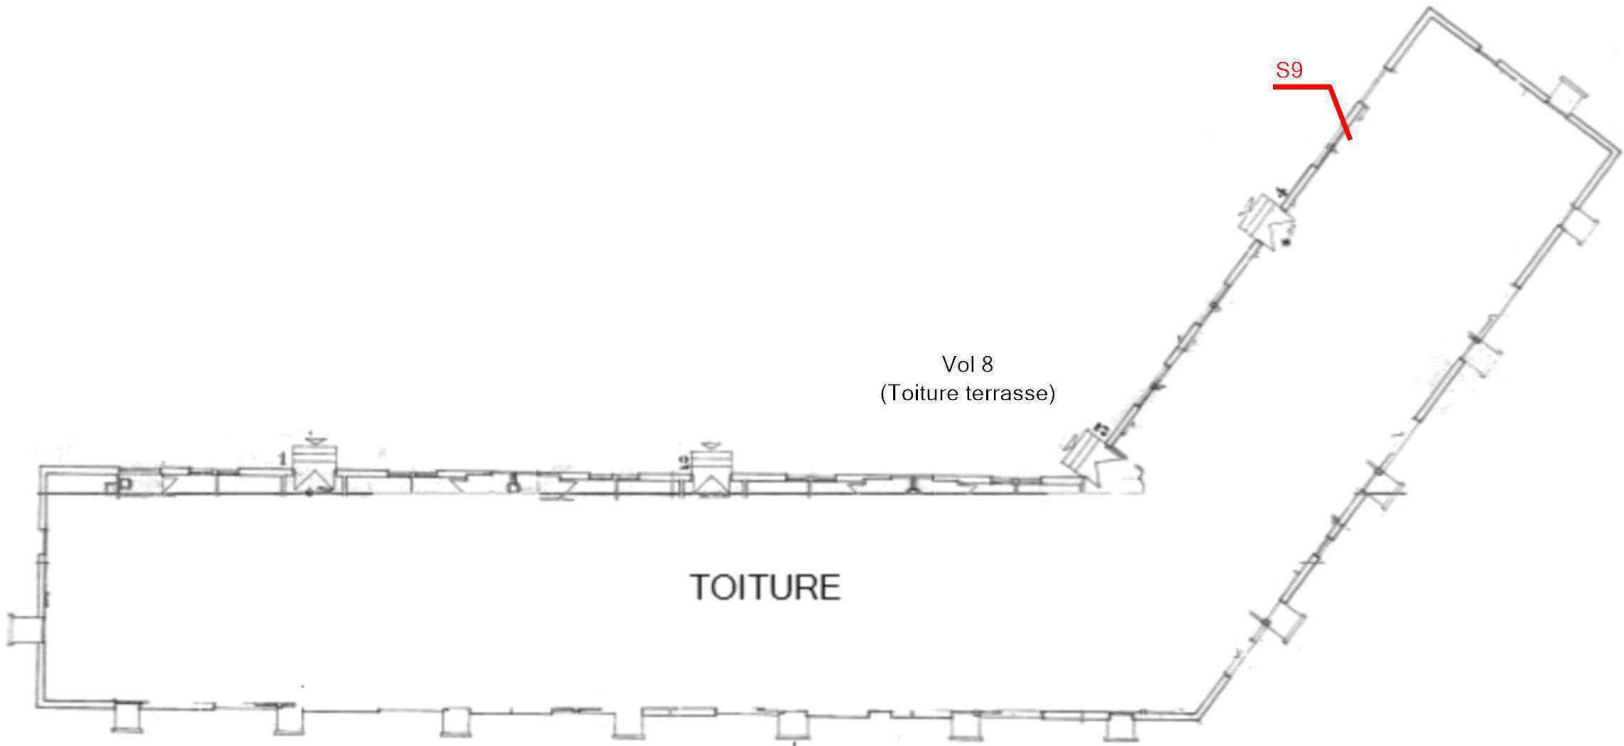
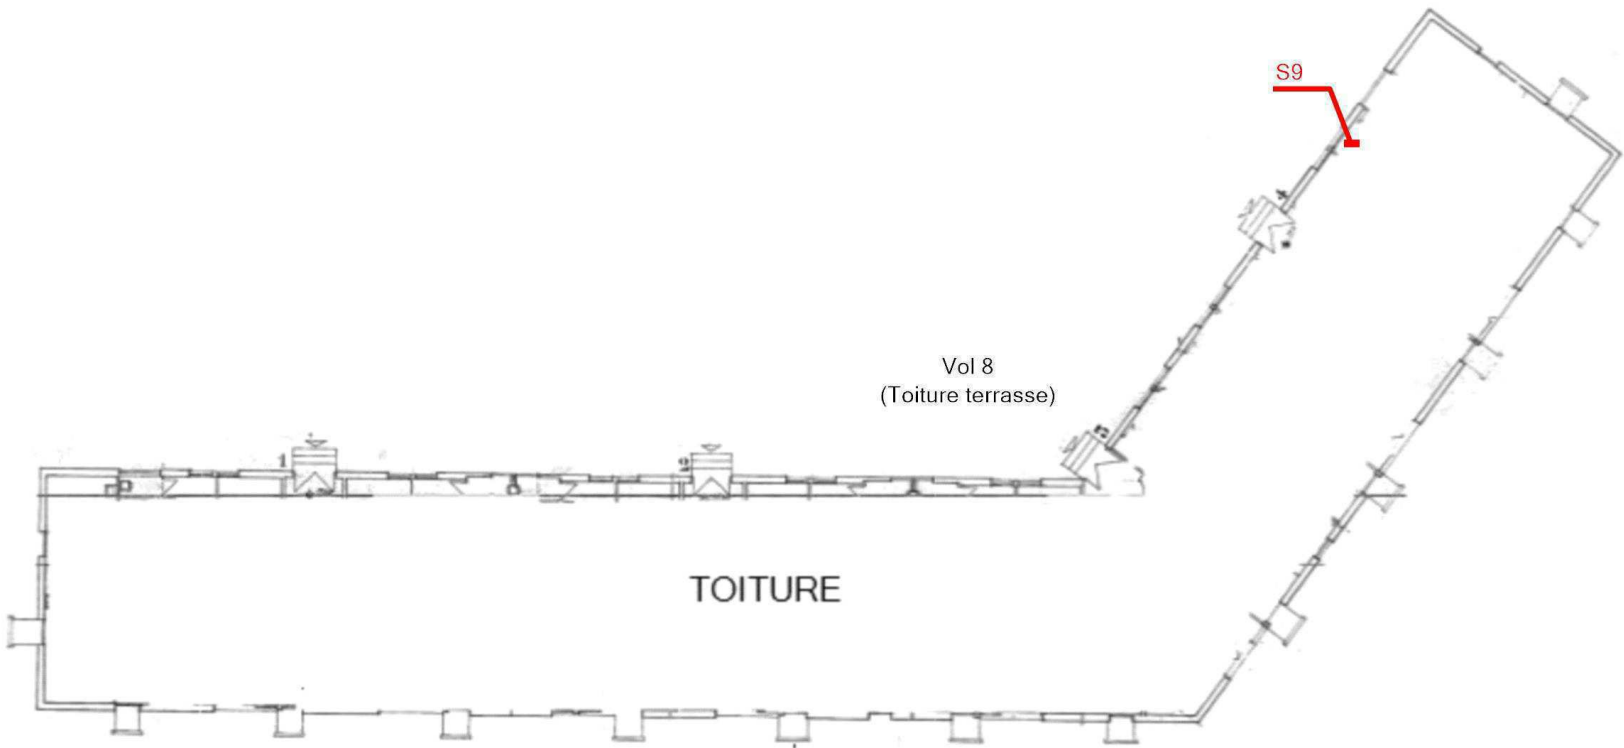
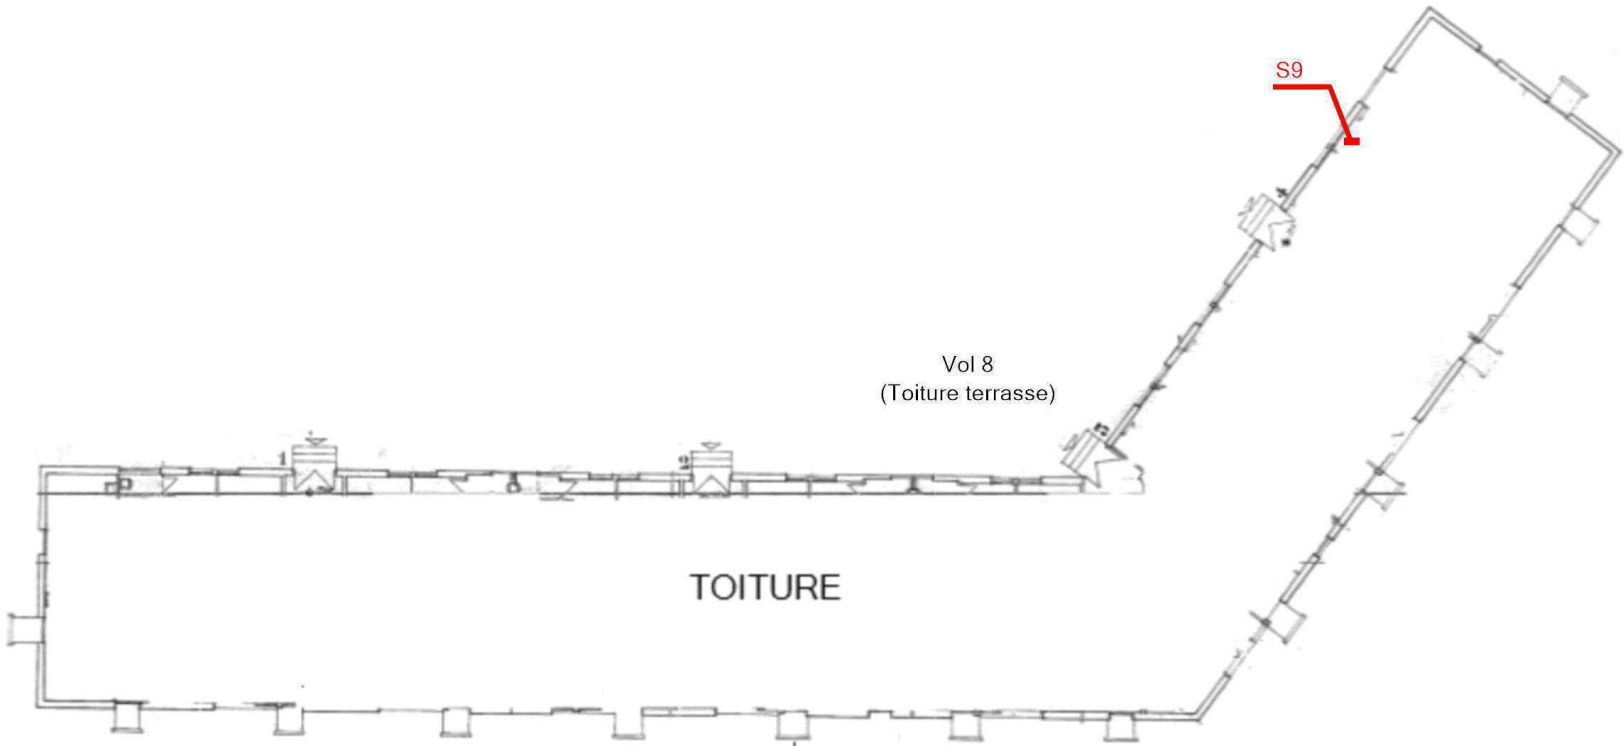
TOITURE TERRASSE - PLAN DE REPÉRAGE - ACTIONS MENÉES

S9: Conduits de ventilation

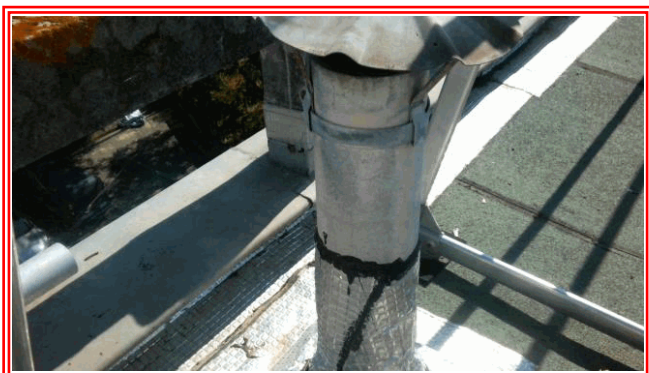
Référence	Localisation	Action
007KB000827 n°1 - 1 (S9)	TOITURE TERRASSE - Vol 8 (Toiture terrasse)	Présence sur décision de l'opérateur de repérage

Réf commande : 007KB000827-8 Matériau : Conduits de ventilation
Réf mesure : S9 Destination du local :
Date évaluation : 11/06/2022 Local ou zone homogène :
Batiment : Vol 8
(Toiture terrasse)

Résultat : Evaluation périodique
Commentaire :

- Contrôler périodiquement que l'état de dégradation des matériaux et produits concernés ne s'aggrave pas et, le cas échéant, que leur protection demeure en bon état de conservation ;
- Rechercher, le cas échéant, les causes de dégradation et prendre les mesures appropriées pour les supprimer.
