DOSSIER DE DIAGNOSTICS TECHNIQUES

Référence : 133752 DREAL BFC

Bien :	Immeuble
Adresse :	Batiment mixte d'habitation 184 rue de dole 25000 BESANÇON
Numéro de lot :	
Référence Cadastre :	ET - 88

Rapport de mission de repérage des matériaux et produits contenant de l'amiante avant démolition

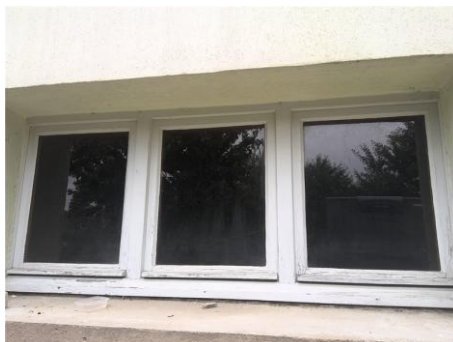
Nom du client	Numéro de dossier	Pièce ou local
DREAL BFC	133752 DREAL BFC	RDC - Garage 2 (Locaux de stockage)
Matériau	Date de prélèvement	Nom de l'opérateur
Mastic - Non peint		PAPE Romain
Localisation		
Fenêtres X3 - F Ouvrants		
Résultat amiante		
absence d'amiante

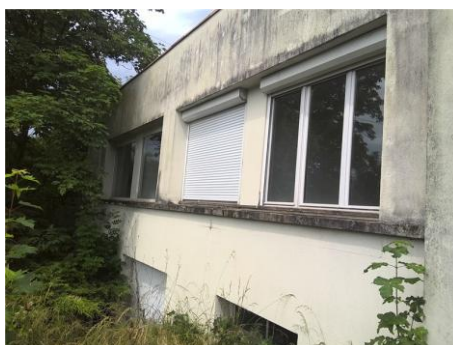
Nom du client	Numéro de dossier	Pièce ou local
DREAL BFC	133752 DREAL BFC	Sans - Façade Sud
Matériau	Date de prélèvement	Nom de l'opérateur
Béton - Enduit maigre peint	02/06/2025	PAPE Romain
Localisation		
Murs - Tous murs		
Résultat amiante		
absence d'amiante

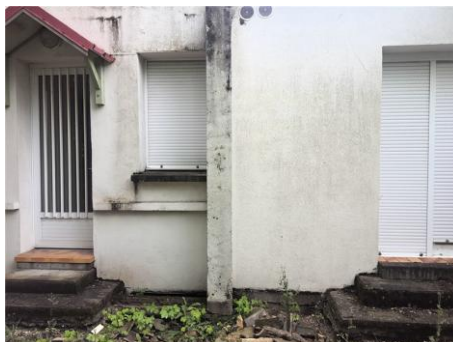
Nom du client	Numéro de dossier	Pièce ou local
DREAL BFC	133752 DREAL BFC	Sans - Façade Ouest
Matériau	Date de prélèvement	Nom de l'opérateur
Béton - Enduit maigre peint	02/06/2025	PAPE Romain
Localisation		
Murs - Tous murs		
Résultat amiante		
absence d'amiante

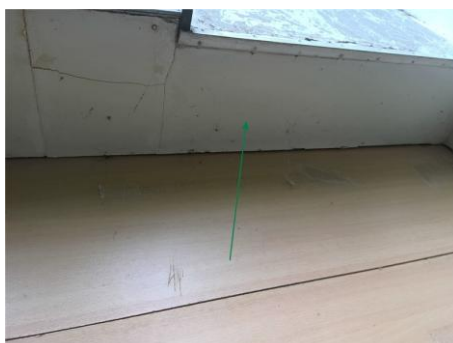
Nom du client	Numéro de dossier	Pièce ou local
DREAL BFC	133752 DREAL BFC	Sans - Façade Ouest
Matériau	Date de prélèvement	Nom de l'opérateur
Plaques fibreuses - Peinture	02/06/2025	PAPE Romain
Localisation		
Fenêtres X5 - Tous murs Linteaux		
Résultat amiante		
absence d'amiante

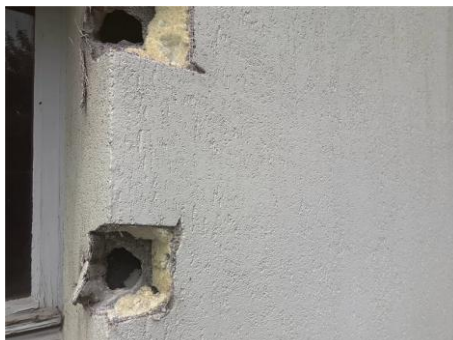
Nom du client	Numéro de dossier	Pièce ou local
DREAL BFC	133752 DREAL BFC	Sans - Façade Nord
Matériau	Date de prélèvement	Nom de l'opérateur
Polystyrène - Enduit maigre peint	02/06/2025	PAPE Romain
Localisation		
Murs - Tous murs		
Résultat amiante		
absence d'amiante

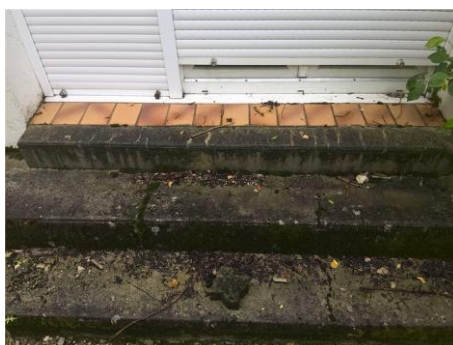
Nom du client	Numéro de dossier	Pièce ou local
DREAL BFC	133752 DREAL BFC	Sans - Façade Ouest
Matériau	Date de prélèvement	Nom de l'opérateur
Béton - Colle de carrelage	02/06/2025	PAPE Romain
Localisation		
Revêtement de sol (X2) - Marche d'accès appartement 1 (X2)		
Résultat amiante		
absence d'amiante

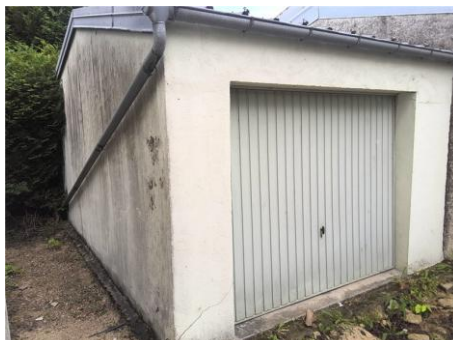
Nom du client	Numéro de dossier	Pièce ou local
DREAL BFC	133752 DREAL BFC	Sans - Façades du garage 3
Matériau	Date de prélèvement	Nom de l'opérateur
Béton - Enduit maigre peint	02/06/2025	PAPE Romain
Localisation		
Murs - Tous murs		
Résultat amiante		
absence d'amiante

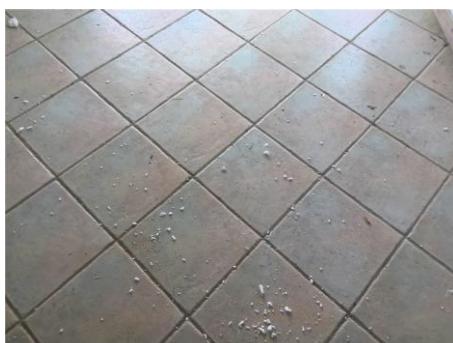
Nom du client	Numéro de dossier	Pièce ou local
DREAL BFC	133752 DREAL BFC	RDC - Entrée/Salle d'attente (Local commercial)
Matériau	Date de prélèvement	Nom de l'opérateur
Colle - Colle de carrelage + chape maigre	02/06/2025	PAPE Romain
Localisation		
Revêtement de sol - Sol		
Résultat amiante		
absence d'amiante

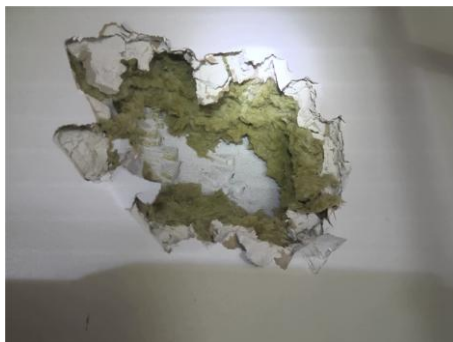
Nom du client	Numéro de dossier	Pièce ou local
DREAL BFC	133752 DREAL BFC	RDC - Entrée/Salle d'attente (Local commercial)
Matériau	Date de prélèvement	Nom de l'opérateur
isolant - Isolant laine minérale	02/06/2025	PAPE Romain
Localisation		
Isolation n°2 - B,C		
Résultat amiante		
absence d'amiante

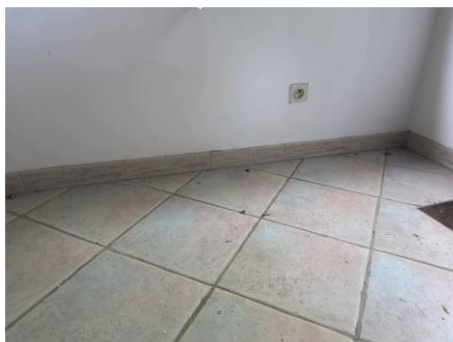
Nom du client	Numéro de dossier	Pièce ou local
DREAL BFC	133752 DREAL BFC	RDC - Entrée/Salle d'attente (Local commercial)
Matériau	Date de prélèvement	Nom de l'opérateur
Colle - Colle de carrelage	02/06/2025	PAPE Romain
Localisation		
Plinthes - Tous murs		
Résultat amiante		
absence d'amiante

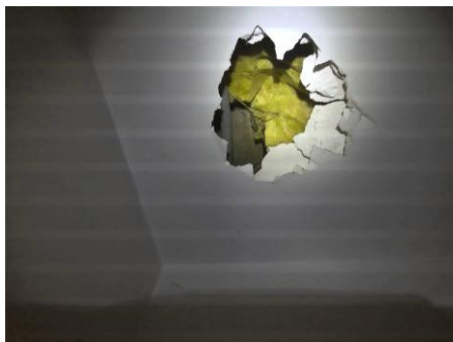
Nom du client	Numéro de dossier	Pièce ou local
DREAL BFC	133752 DREAL BFC	RDC - WC (Local commercial)
Matériau	Date de prélèvement	Nom de l'opérateur
isolant - Isolant laine minérale	02/06/2025	PAPE Romain
Localisation		
Isolation - Plénum		
Résultat amiante		
absence d'amiante

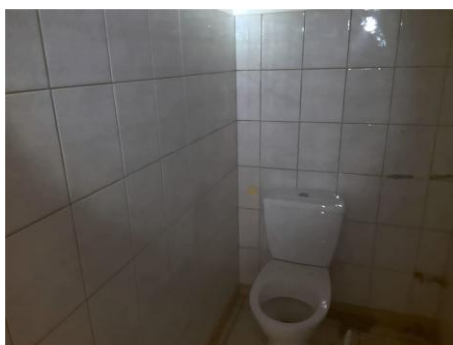
Nom du client	Numéro de dossier	Pièce ou local
DREAL BFC	133752 DREAL BFC	RDC - WC (Local commercial)
Matériau	Date de prélèvement	Nom de l'opérateur
Colle - Carreaux de faïence	02/06/2025	PAPE Romain
Localisation		
Revêtement de mur - Tous murs		
Résultat amiante		
absence d'amiante

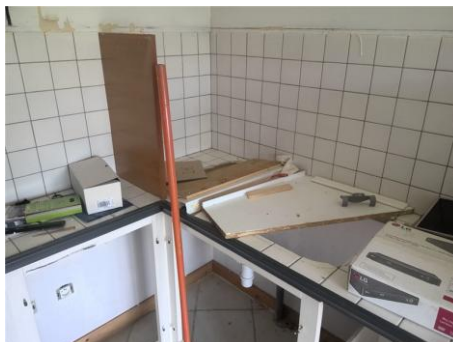
Nom du client	Numéro de dossier	Pièce ou local
DREAL BFC	133752 DREAL BFC	RDC - Cabinet médical 1 (Local commercial)
Matériau	Date de prélèvement	Nom de l'opérateur
Colle - Carreaux de faïence	02/06/2025	PAPE Romain
Localisation		
Revêtement de mur + plan de travail - B,C		
Résultat amiante		
absence d'amiante

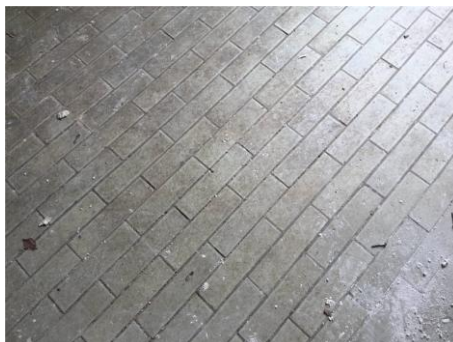
Nom du client	Numéro de dossier	Pièce ou local
DREAL BFC	133752 DREAL BFC	RDC - Entrée/Réserve (Locaux de stockage)
Matériau	Date de prélèvement	Nom de l'opérateur
Colle - Colle de carrelage + chape maigre	02/06/2025	PAPE Romain
Localisation		
Revêtement de sol - Sol		
Résultat amiante		
absence d'amiante

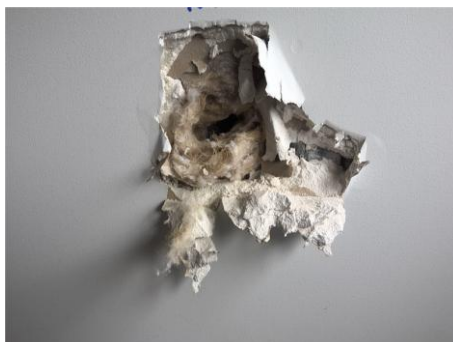
Nom du client	Numéro de dossier	Pièce ou local
DREAL BFC	133752 DREAL BFC	RDC - Stockage (Locaux de stockage)
Matériau	Date de prélèvement	Nom de l'opérateur
isolant - Isolant laine minérale	02/06/2025	PAPE Romain
Localisation		
Isolation n°1 - A		
Résultat amiante		
absence d'amiante

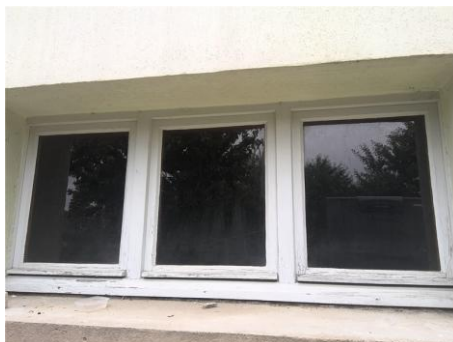
Nom du client	Numéro de dossier	Pièce ou local
DREAL BFC	133752 DREAL BFC	RDC - Entrée/Réserve (Locaux de stockage)
Matériau	Date de prélèvement	Nom de l'opérateur
Mastic - Peinture	02/06/2025	PAPE Romain
Localisation		
Fenêtre - A		
Résultat amiante		
absence d'amiante

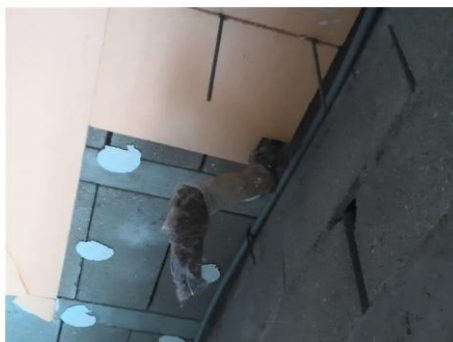
Nom du client	Numéro de dossier	Pièce ou local
DREAL BFC	133752 DREAL BFC	RDC - Garage 2 (Locaux de stockage)
Matériau	Date de prélèvement	Nom de l'opérateur
Métal - Calorifugeage	02/06/2025	PAPE Romain
Localisation		
Conduit de fluide - Plafond Chauffage		
Résultat amiante		
absence d'amiante

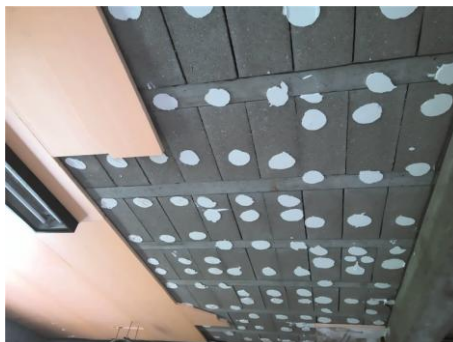
Nom du client	Numéro de dossier	Pièce ou local
DREAL BFC	133752 DREAL BFC	RDC - Garage 2 (Locaux de stockage)
Matériau	Date de prélèvement	Nom de l'opérateur
Polystyrène - Colle d'assemblage	02/06/2025	PAPE Romain
Localisation		
Dalle - Plafond Isolation		
Résultat amiante		
absence d'amiante

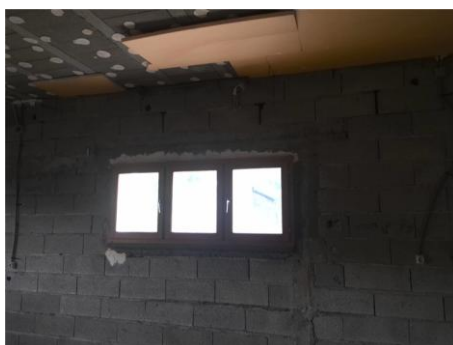
Nom du client	Numéro de dossier	Pièce ou local
DREAL BFC	133752 DREAL BFC	RDC - Garage 2 (Locaux de stockage)
Matériau	Date de prélèvement	Nom de l'opérateur
Colle - Non peint	02/06/2025	PAPE Romain
Localisation		
Fenêtres X3 - F Au niveau du linteau		
Résultat amiante		
absence d'amiante

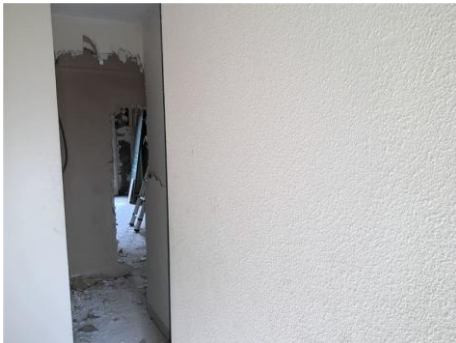
Nom du client	Numéro de dossier	Pièce ou local
DREAL BFC	133752 DREAL BFC	RDC - Entrée (appartement 1)
Matériau	Date de prélèvement	Nom de l'opérateur
Placoplâtre - Enduits projetés	02/06/2025	PAPE Romain
Localisation		
Mur - A, B, C, D, E, F, J, K		
Résultat amiante		
absence d'amiante

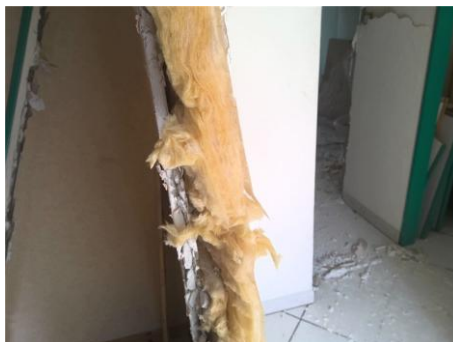
Nom du client	Numéro de dossier	Pièce ou local
DREAL BFC	133752 DREAL BFC	RDC - Entrée (appartement 1)
Matériau	Date de prélèvement	Nom de l'opérateur
isolant - Isolant laine minérale	02/06/2025	PAPE Romain
Localisation		
Isolation - B		
Résultat amiante		
absence d'amiante

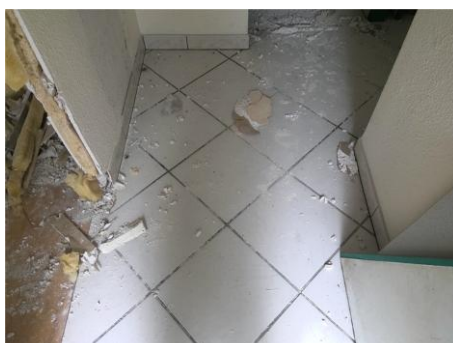
Nom du client	Numéro de dossier	Pièce ou local
DREAL BFC	133752 DREAL BFC	RDC - Entrée (appartement 1)
Matériau	Date de prélèvement	Nom de l'opérateur
Colle - Colle de carrelage	02/06/2025	PAPE Romain
Localisation		
Revêtement de sol 1 - Sol		
Résultat amiante		
absence d'amiante

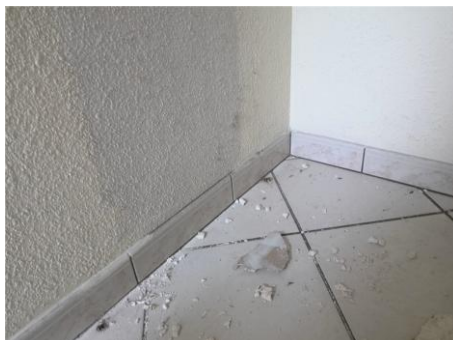
Nom du client	Numéro de dossier	Pièce ou local
DREAL BFC	133752 DREAL BFC	RDC - Entrée (appartement 1)
Matériau	Date de prélèvement	Nom de l'opérateur
Colle - Colle de carrelage	02/06/2025	PAPE Romain
Localisation		
Plinthes - Tous murs		
Résultat amiante		
absence d'amiante

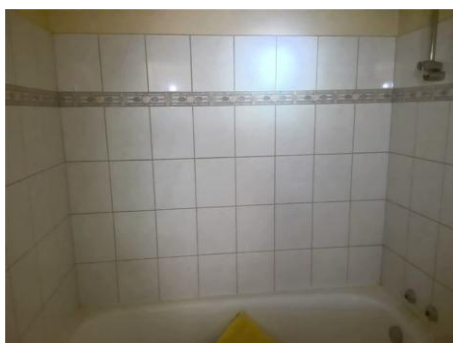
Nom du client	Numéro de dossier	Pièce ou local
DREAL BFC	133752 DREAL BFC	RDC - SDB (appartement 1)
Matériau	Date de prélèvement	Nom de l'opérateur
Colle - Carreaux de faïence	02/06/2025	PAPE Romain
Localisation		
Revêtement de mur - Tous murs		
Résultat amiante		
absence d'amiante

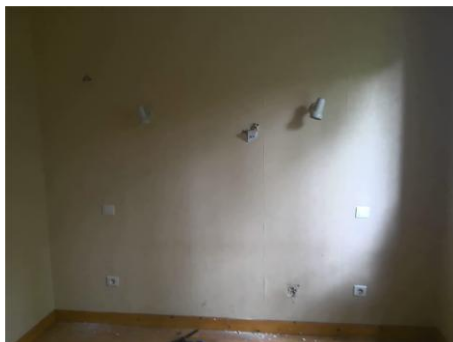
Nom du client	Numéro de dossier	Pièce ou local
DREAL BFC	133752 DREAL BFC	RDC - Chambre (appartement 2)
Matériau	Date de prélèvement	Nom de l'opérateur
Papier bitumineux - Non peint	02/06/2025	PAPE Romain
Localisation		
Mur - C		
Résultat amiante		
absence d'amiante

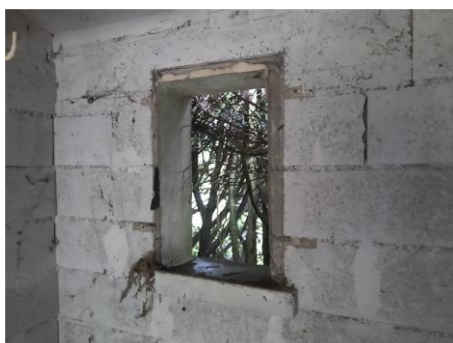
Nom du client	Numéro de dossier	Pièce ou local
DREAL BFC	133752 DREAL BFC	RDC - Garage 3
Matériau	Date de prélèvement	Nom de l'opérateur
Enduit maigre sur béton - Non peint	02/06/2025	PAPE Romain
Localisation		
Fenêtre - C Embrasure		
Résultat amiante		
absence d'amiante

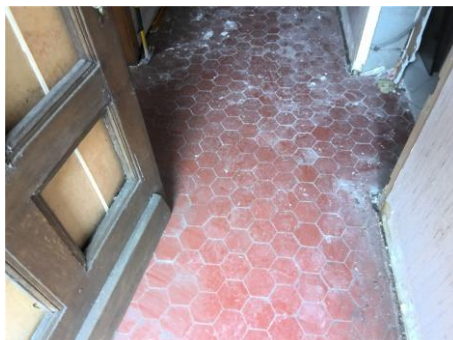
Nom du client	Numéro de dossier	Pièce ou local
DREAL BFC	133752 DREAL BFC	Rdc/1er - Entrée parties communes
Matériau	Date de prélèvement	Nom de l'opérateur
Colle - Colle de carrelage + chape maigre	02/06/2025	PAPE Romain
Localisation		
Revêtement de sol - Sol		
Résultat amiante		
absence d'amiante

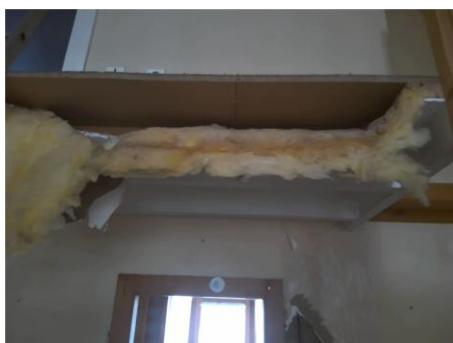
Nom du client	Numéro de dossier	Pièce ou local
DREAL BFC	133752 DREAL BFC	1er - Salon/Séjour (appartement 3)
Matériau	Date de prélèvement	Nom de l'opérateur
isolant - Isolant laine minérale	02/06/2025	PAPE Romain
Localisation		
Isolation n°2 - Plénum Plancher intermédiaire		
Résultat amiante		
absence d'amiante

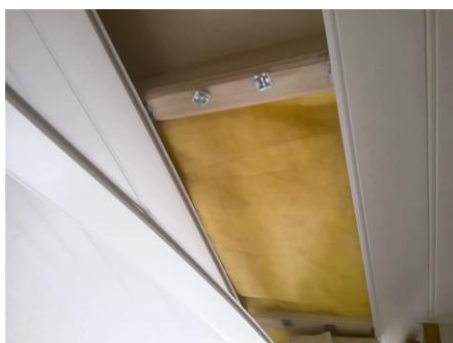
Nom du client	Numéro de dossier	Pièce ou local
DREAL BFC	133752 DREAL BFC	1er - SDB (appartement 3)
Matériau	Date de prélèvement	Nom de l'opérateur
isolant - Isolant laine minérale	02/06/2025	PAPE Romain
Localisation		
Isolation - Plénum		
Résultat amiante		
absence d'amiante

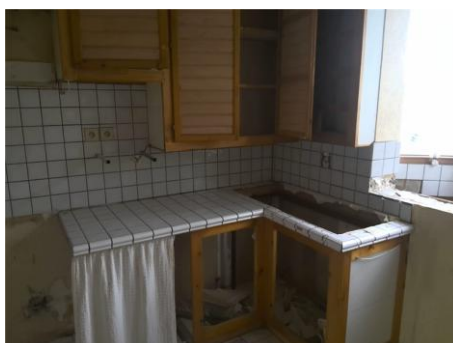
Nom du client	Numéro de dossier	Pièce ou local
DREAL BFC	133752 DREAL BFC	1er - Cuisine (appartement 3)
Matériau	Date de prélèvement	Nom de l'opérateur
Colle - Carreaux de faïence	02/06/2025	PAPE Romain
Localisation		
Revêtement de mur + plan de travail - B,C		
Résultat amiante		
absence d'amiante

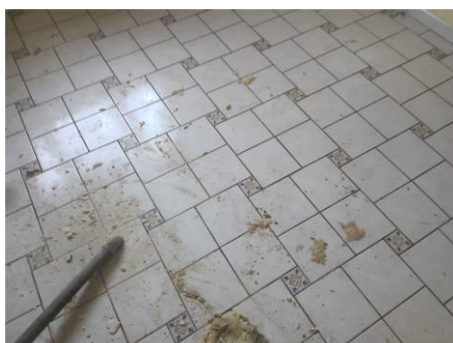
Nom du client	Numéro de dossier	Pièce ou local
DREAL BFC	133752 DREAL BFC	1er - Cuisine (appartement 3)
Matériau	Date de prélèvement	Nom de l'opérateur
Colle - Colle de carrelage + chape maigre	02/06/2025	PAPE Romain
Localisation		
Revêtement de sol - Sol		
Résultat amiante		
absence d'amiante

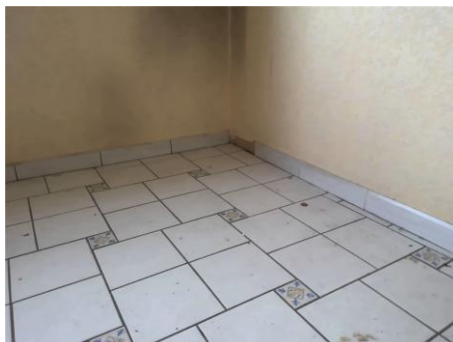
Nom du client	Numéro de dossier	Pièce ou local
DREAL BFC	133752 DREAL BFC	1er - Cuisine (appartement 3)
Matériau	Date de prélèvement	Nom de l'opérateur
Colle - Colle de carrelage	02/06/2025	PAPE Romain
Localisation		
Plinthes - Tous murs		
Résultat amiante		
absence d'amiante

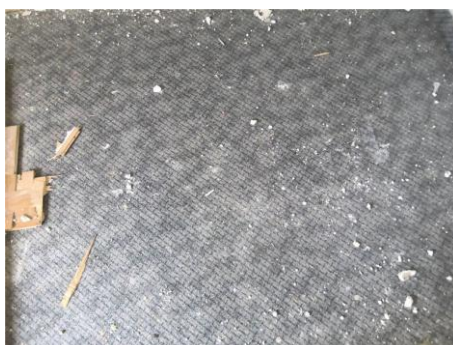
Nom du client	Numéro de dossier	Pièce ou local
DREAL BFC	133752 DREAL BFC	1er - Chambre 2 (appartement 3)
Matériau	Date de prélèvement	Nom de l'opérateur
Moquette - Moquette collée	02/06/2025	PAPE Romain
Localisation		
Revêtement de sol - Sol		
Résultat amiante		
absence d'amiante

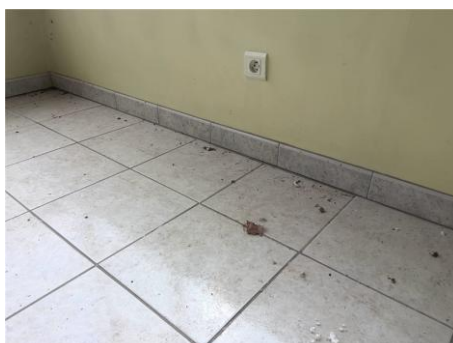
Nom du client	Numéro de dossier	Pièce ou local
DREAL BFC	133752 DREAL BFC	1er - Véranda (appartement 3)
Matériau	Date de prélèvement	Nom de l'opérateur
Colle - Colle de carrelage	02/06/2025	PAPE Romain
Localisation		
Plinthes - A,B,C,D		
Résultat amiante		
absence d'amiante

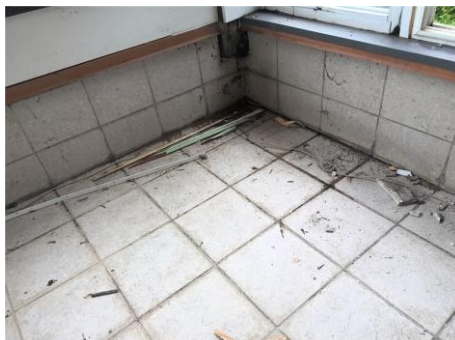
Nom du client	Numéro de dossier	Pièce ou local
DREAL BFC	133752 DREAL BFC	1er - Véranda (appartement 3)
Matériau	Date de prélèvement	Nom de l'opérateur
Colle - Colle de carrelage + chape maigre	02/06/2025	PAPE Romain
Localisation		
Revêtement de mur - F,G Partie 2		
Résultat amiante		
absence d'amiante

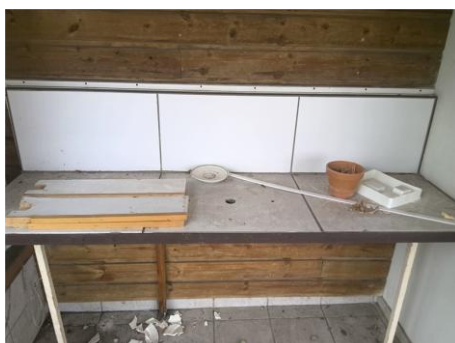
Nom du client	Numéro de dossier	Pièce ou local
DREAL BFC	133752 DREAL BFC	1er - Véranda (appartement 3)
Matériau	Date de prélèvement	Nom de l'opérateur
Colle - Carreaux de faïence	02/06/2025	PAPE Romain
Localisation		
Revêtement de mur + plan de travail - H		
Résultat amiante		
absence d'amiante

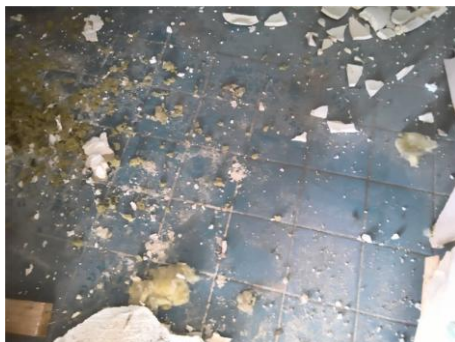
Nom du client	Numéro de dossier	Pièce ou local
DREAL BFC	133752 DREAL BFC	1er - WC (appartement 3)
Matériau	Date de prélèvement	Nom de l'opérateur
Colle - Colle de carrelage + chape maigre	02/06/2025	PAPE Romain
Localisation		
Revêtement de sol - Sol		
Résultat amiante		
absence d'amiante

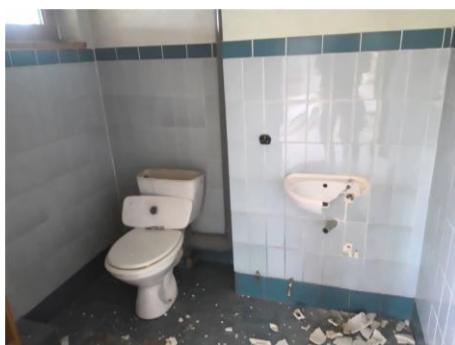
Nom du client	Numéro de dossier	Pièce ou local
DREAL BFC	133752 DREAL BFC	1er - WC (appartement 3)
Matériau	Date de prélèvement	Nom de l'opérateur
Colle - Carreaux de faïence	02/06/2025	PAPE Romain
Localisation		
Revêtement de mur - Tous murs		
Résultat amiante		
absence d'amiante

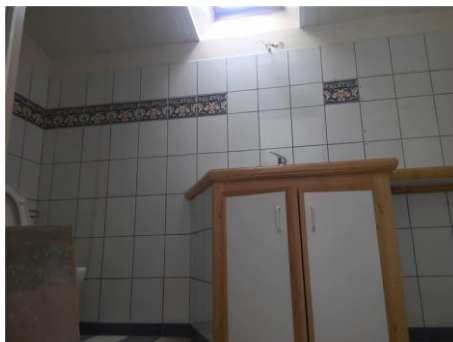
Nom du client	Numéro de dossier	Pièce ou local
DREAL BFC	133752 DREAL BFC	2ème - Salle d'eau/WC (appartement 3)
Matériau	Date de prélèvement	Nom de l'opérateur
Colle - Carreaux de faïence	02/06/2025	PAPE Romain
Localisation		
Revêtement de mur - B,C		
Résultat amiante		
absence d'amiante

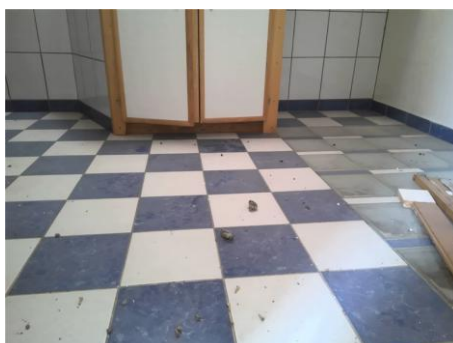
Nom du client	Numéro de dossier	Pièce ou local
DREAL BFC	133752 DREAL BFC	2ème - Salle d'eau/WC (appartement 3)
Matériau	Date de prélèvement	Nom de l'opérateur
Colle - Colle de carrelage + chape maigre	02/06/2025	PAPE Romain
Localisation		
Revêtement de sol - Sol		
Résultat amiante		
absence d'amiante

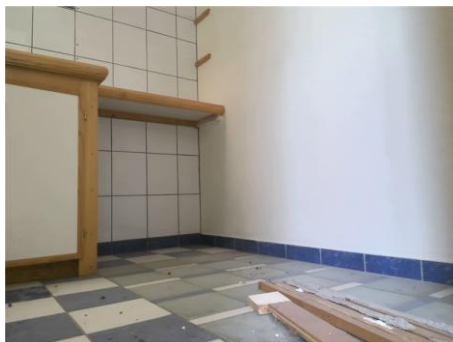
Nom du client	Numéro de dossier	Pièce ou local
DREAL BFC	133752 DREAL BFC	2ème - Salle d'eau/WC (appartement 3)
Matériau	Date de prélèvement	Nom de l'opérateur
Colle - Colle de carrelage	02/06/2025	PAPE Romain
Localisation		
Plinthes - Tous murs		
Résultat amiante		
absence d'amiante
