ANNEXE

OBJET de la consultation :

Travaux d'étanchéité TOITURES ET DALLES

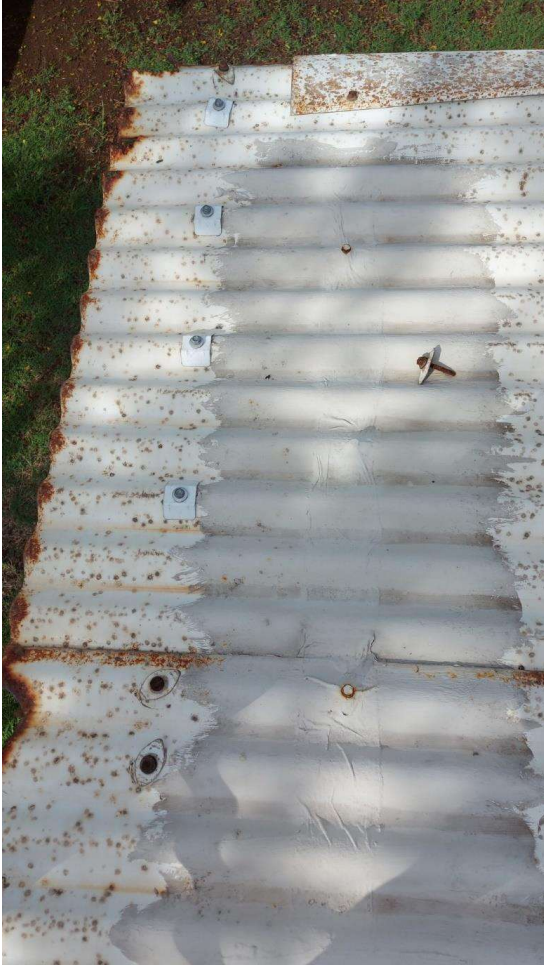
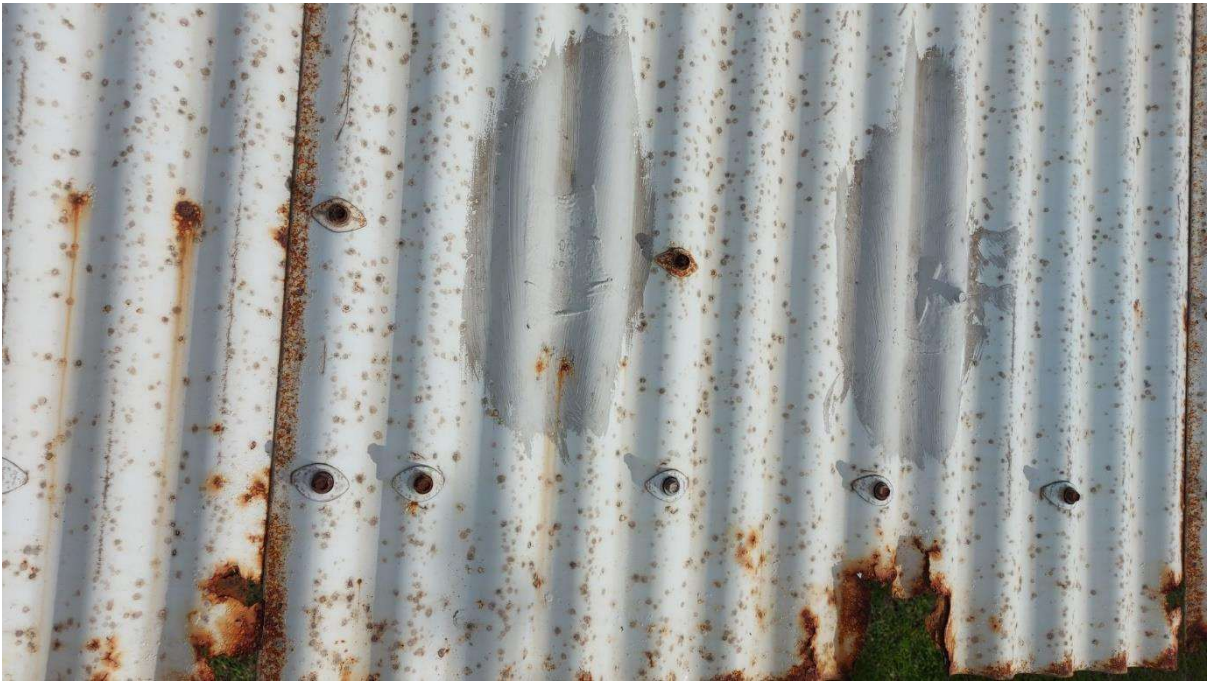
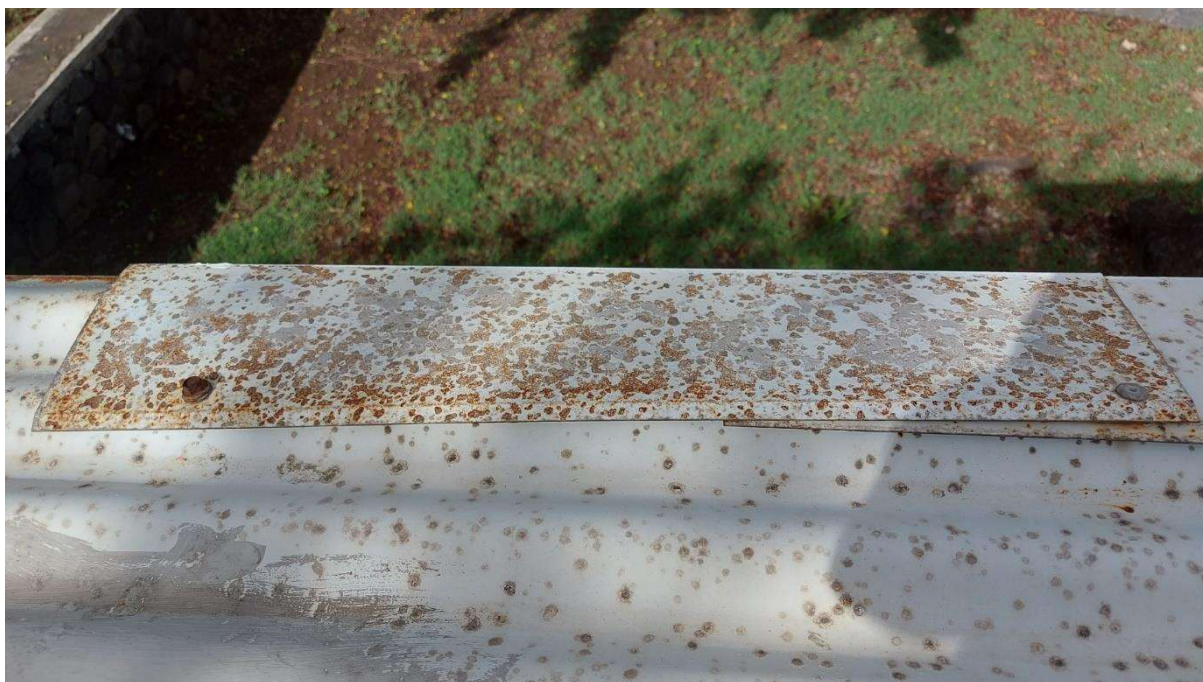
Photo localisée au niveau de la salle 15 (bureau informatique)

Bâtiment	Affectation	Etat	Localisation sur plan ci-joint
Logement de fonction	Salle à manger (RDC) Chambre (RDC) Chambre (niveau 1)	Infiltrations (toiture)	1
Algeco salles	S 15 - Bureau informatique	Infiltrations (toiture)	2
Bâtiment 1	CFE / bureau central (FdB)	Infiltrations au centre (toiture)	4
Bâtiment 1	CFE/ bureau en entrant à droite (FCTS)	Infiltrations au-dessus du bureau (toiture)	4
Bâtiment 1	Salle 14	Infiltration au centre de la salle / et au fond sur mur (toiture)	6

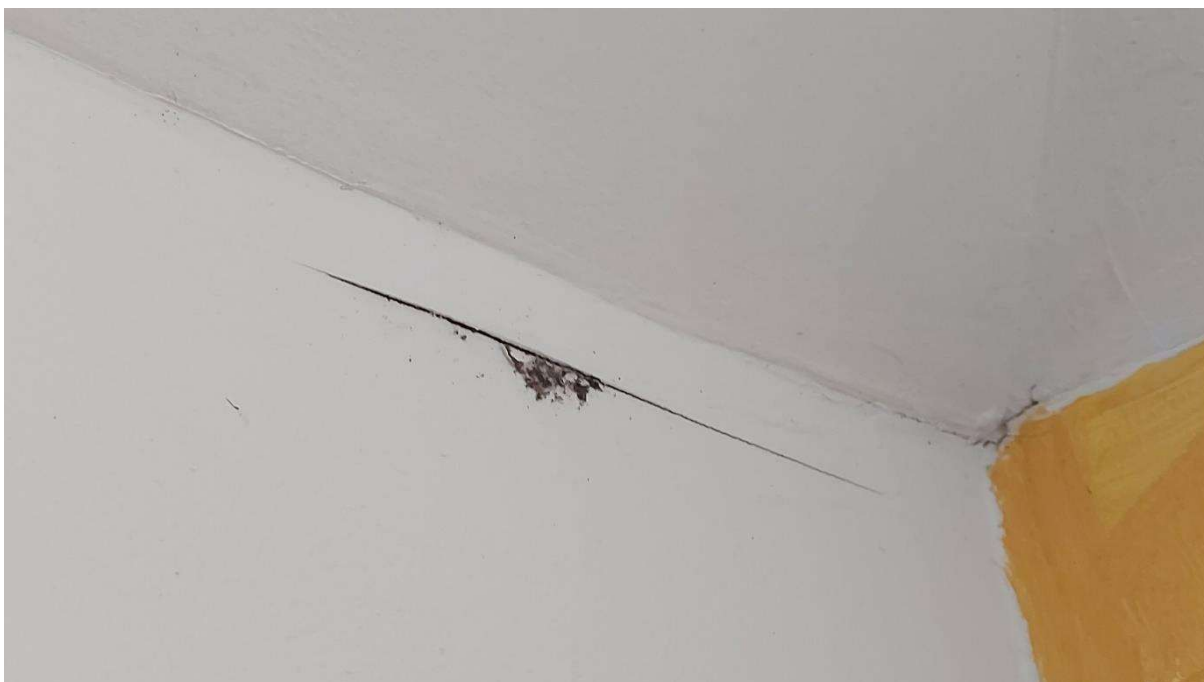
Niveau 1 (chambre) : infiltrations qui abîment le placo

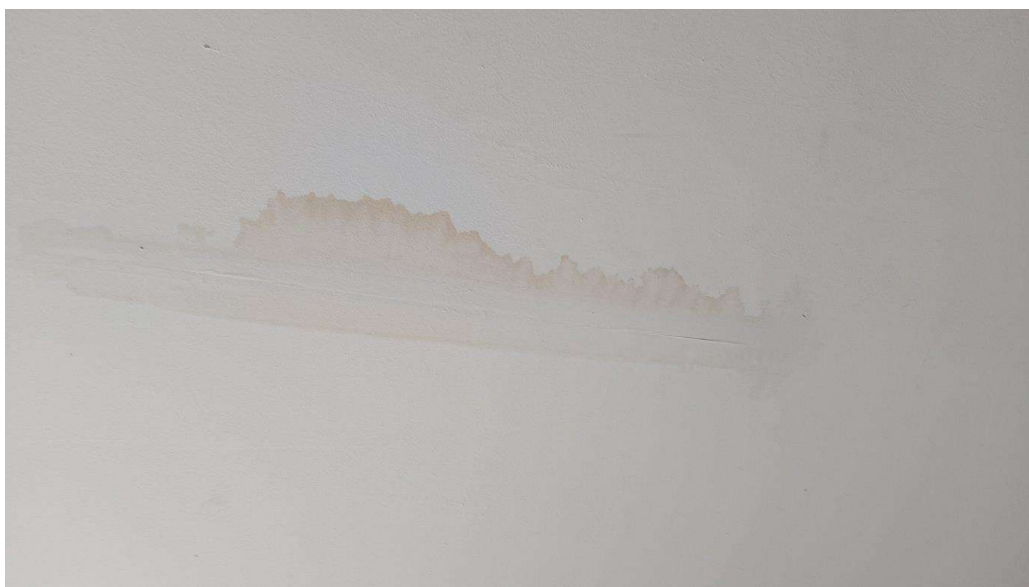
Rez-de-chaussée (chambre) : infiltrations au plafond

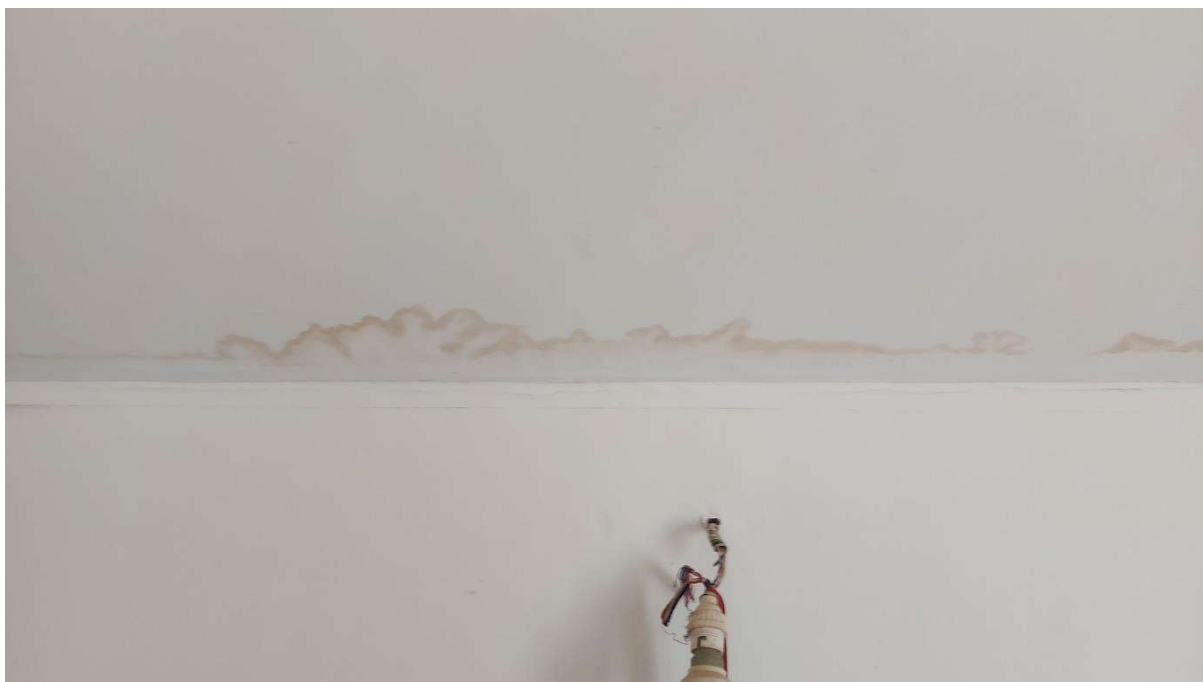
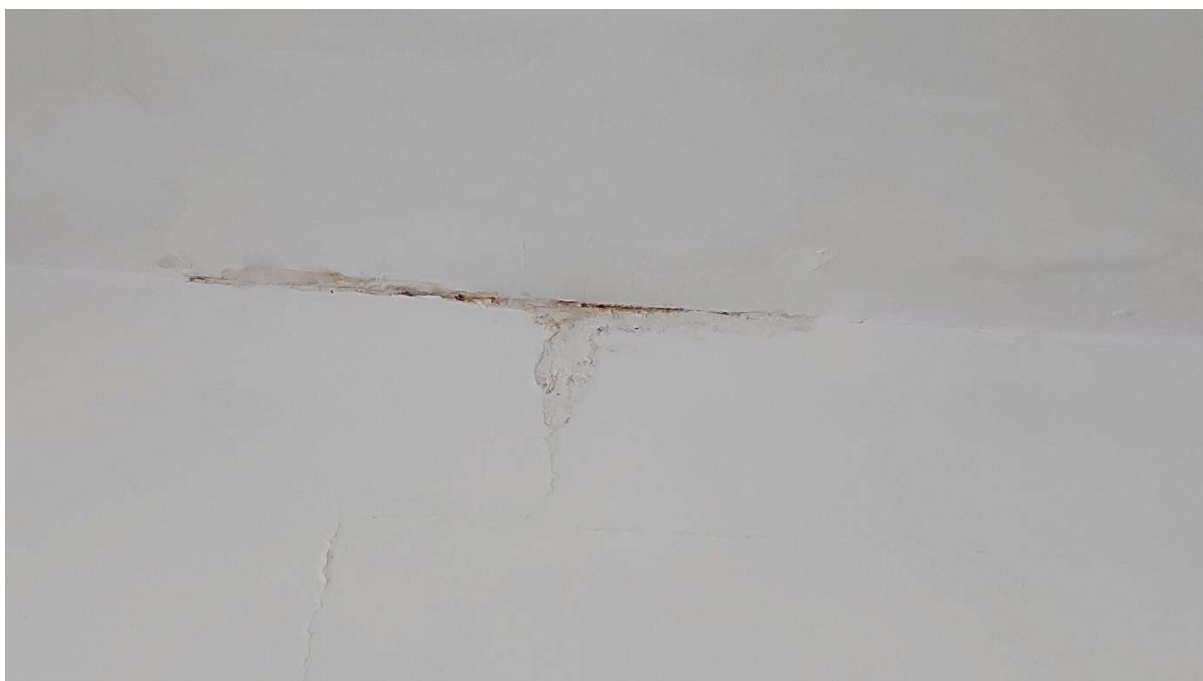
Rez-de-chaussée (salle à manger) : infiltrations localisées à deux endroits

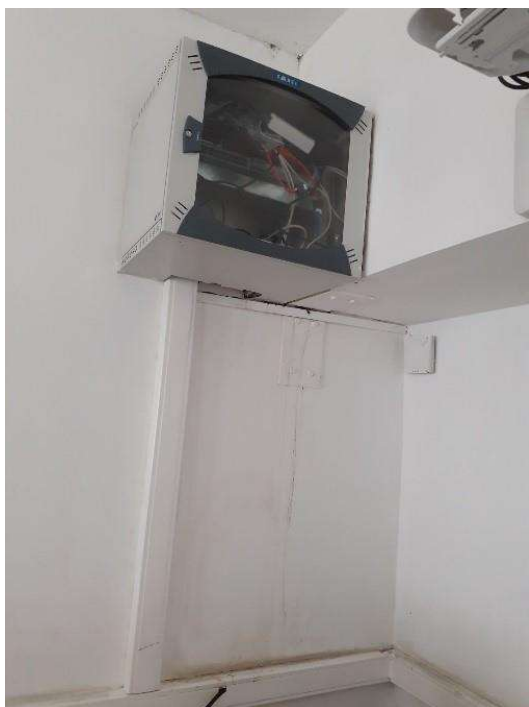
C – **SALLE N° 1 intérieure** (infiltration au-dessus de l'armoire de brassage)
