RAPPORT DE REPERAGE DES MATERIAUX ET PRODUITS CONTENANT DE L'AMIANTE AVANT REALISATION DE TRAVAUX DANS UN IMMEUBLE BÂTI

Rapport N° 568285 établi le 29/10/2018

CASERNE - Bâtiment C
Le Pré de Paques
1 avenue Jean Moulin
Bâtiment C
83170 BRIGNOLES

Programme de travaux : Les travaux sur les plinthes, murs et plafonds de l'intégralité du bâtiment.
Ref : Non fournis

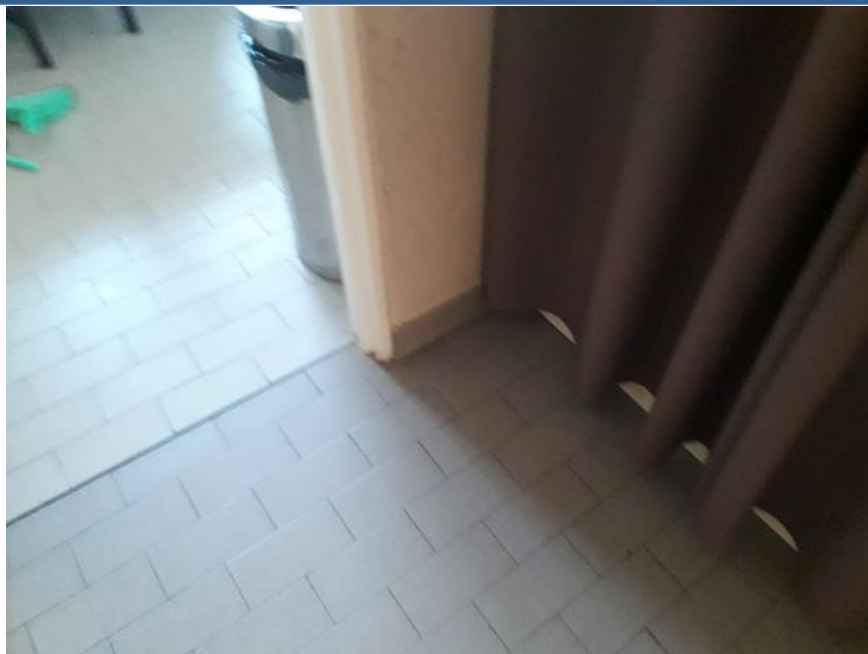
PRELEVEMENT : P3

Pièce ou Local	Entrée (1er étage - Logement Rival)
Composant de la construction	Murs et cloisons maçonnés
Partie du composant	Colle et joint de plinthes grise

Présence
d'amiante **Non**

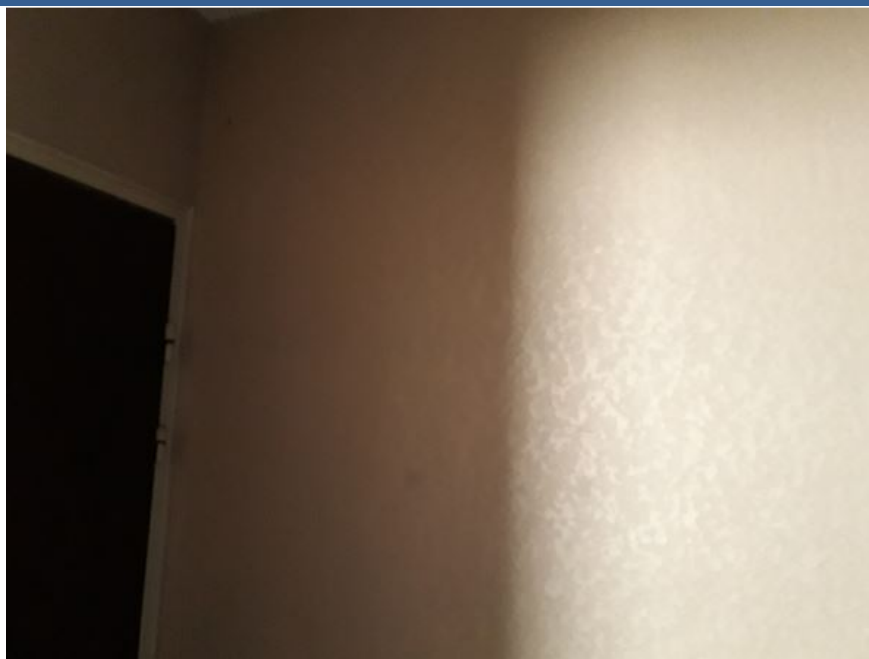
PRELEVEMENT : P4

Pièce ou Local	Entrée (1er étage - Logement Rival)
Composant de la construction	Murs et cloisons maçonnés
Partie du composant	Enduits à base de plâtre
Présence d'amiante	Non
Plan N°	/

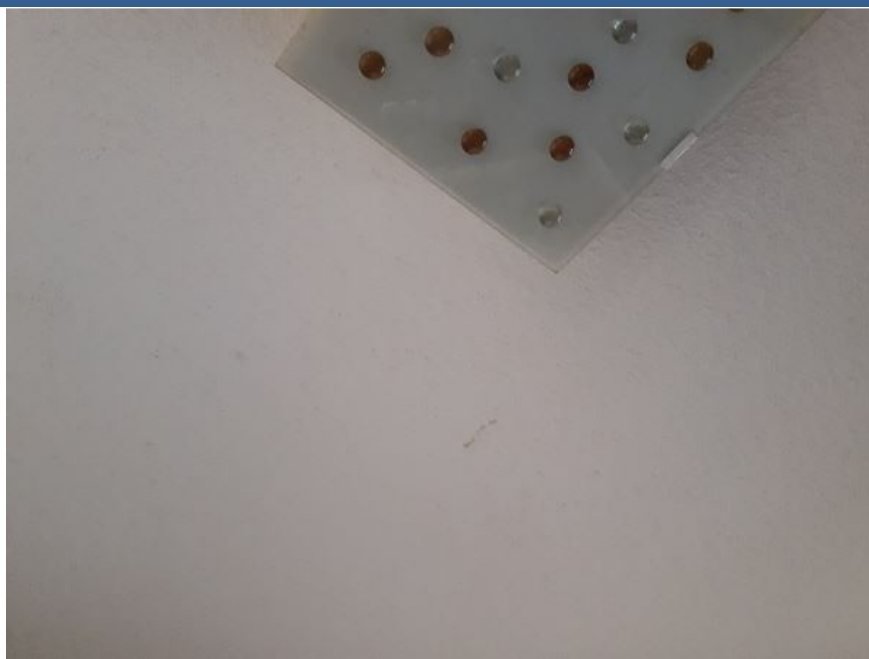
PRELEVEMENT : P5

Pièce ou Local	Entrée (1er étage - Logement Rival)
Composant de la construction	Plafonds
Partie du composant	Enduits à base de plâtre projeté
Présence d'amiante	Non
Plan N°	/

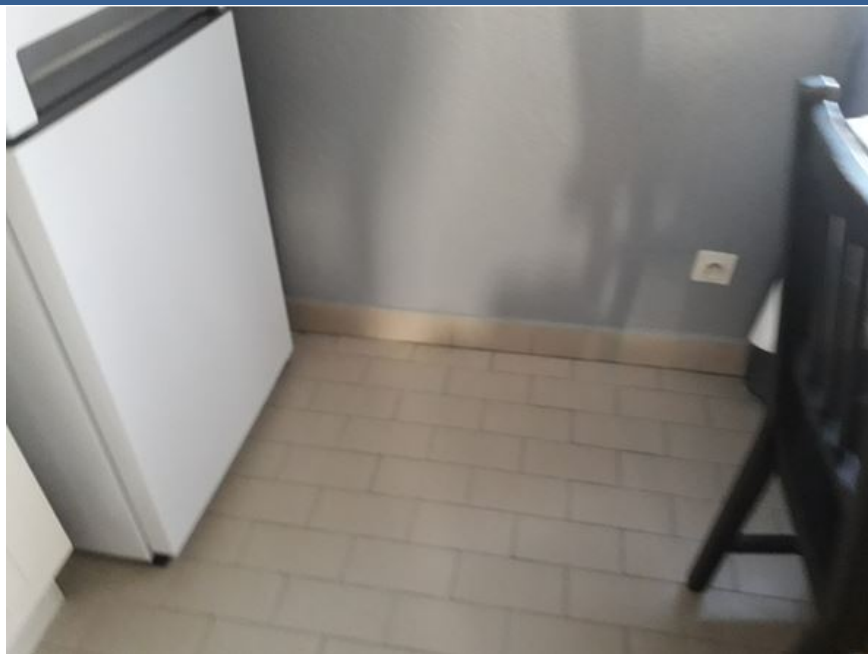
PRELEVEMENT : P7

Pièce ou Local	Cuisine (1er étage - Logement Rival)
Composant de la construction	Murs et cloisons maçonnés
Partie du composant	Colle et joint de plinthes beige

Présence d'amiante **Non**

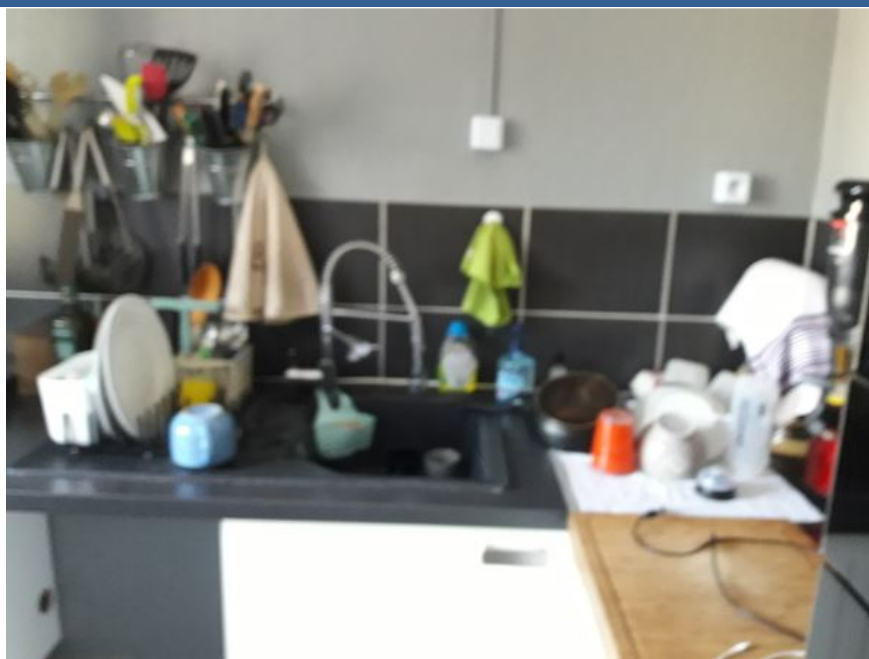
PRELEVEMENT : P9

Pièce ou Local	Cuisine (1er étage - Logement Rival)
Composant de la construction	Murs et cloisons maçonnés
Partie du composant	Colle et joint de faïence noire

Présence d'amiante **Non**

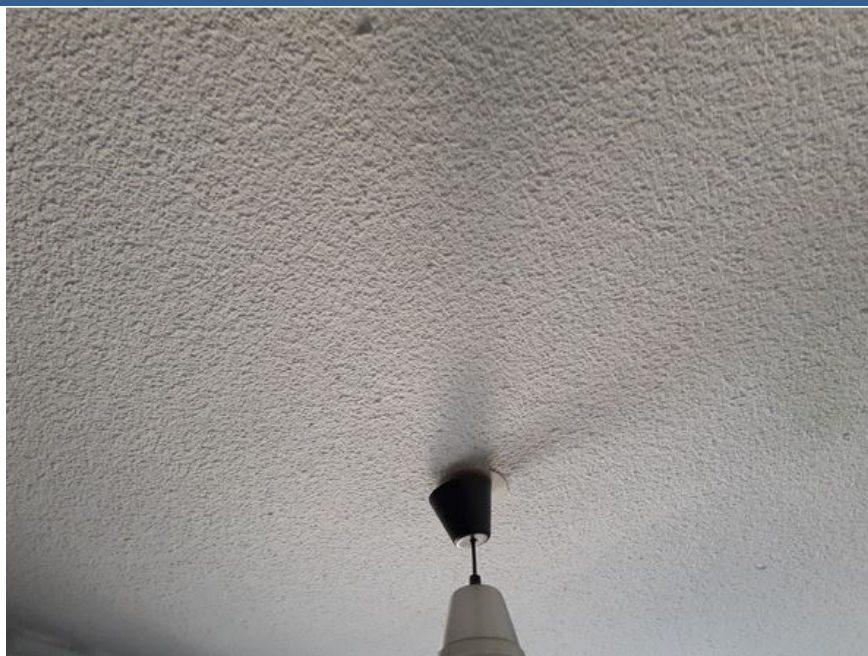
PRELEVEMENT : P10

Pièce ou Local	Cuisine (1er étage - Logement Rival)
Composant de la construction	Plafonds
Partie du composant	Enduits à base de plâtre
Présence d'amiante	Non
Plan N°	/

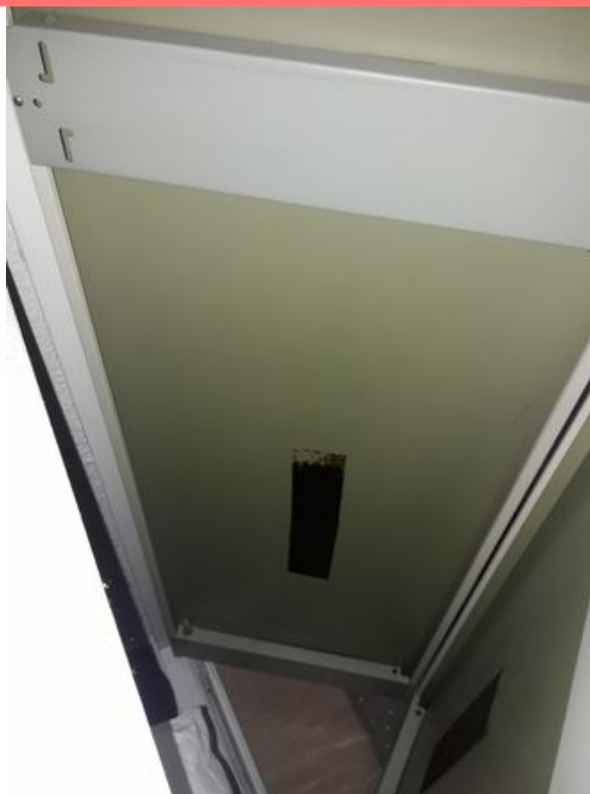
PRELEVEMENT : P11

Pièce ou Local	Débarras (1er étage - Logement Rival)
Composant de la construction	Portes de placard
Partie du composant	Plaques souples bitumineuses antivibratiles
Présence d'amiante	Oui
Plan N°	/

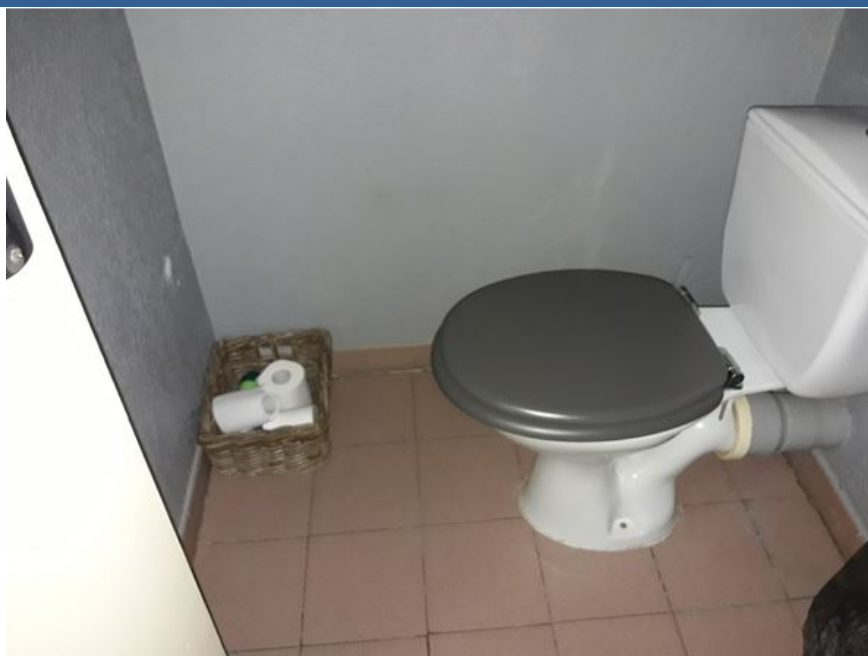
PRELEVEMENT : P13

Pièce ou Local	Wc (1er étage - Logement Rival)
Composant de la construction	Murs et cloisons maçonnés
Partie du composant	Colle et joint de plinthes grise petite

Présence d'amiante **Non**

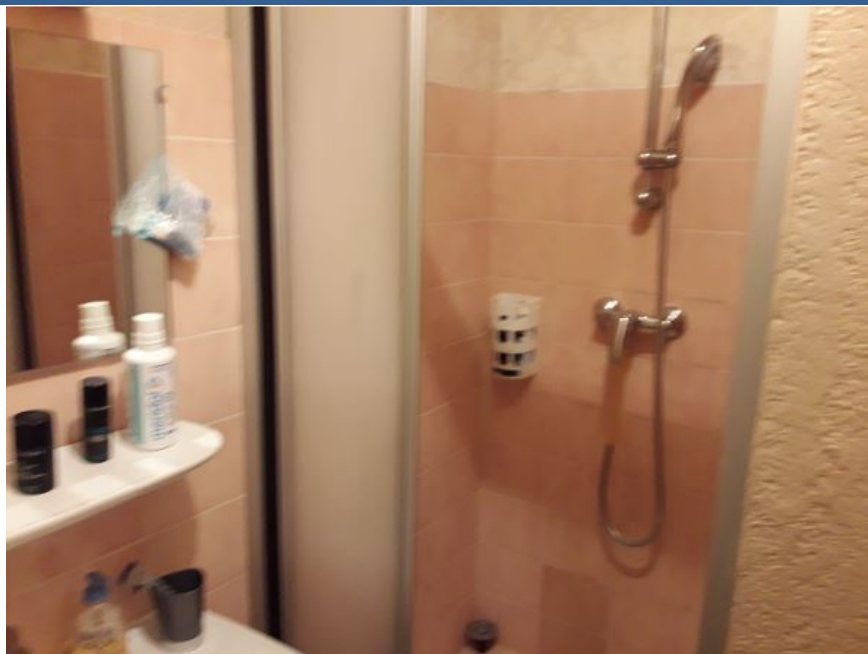
PRELEVEMENT : P16

Pièce ou Local	Salle d'eau (1er étage - Logement Rival)
Composant de la construction	Murs et cloisons maçonnés
Partie du composant	Colle et joint de faïence beige

Présence d'amiante **Non**

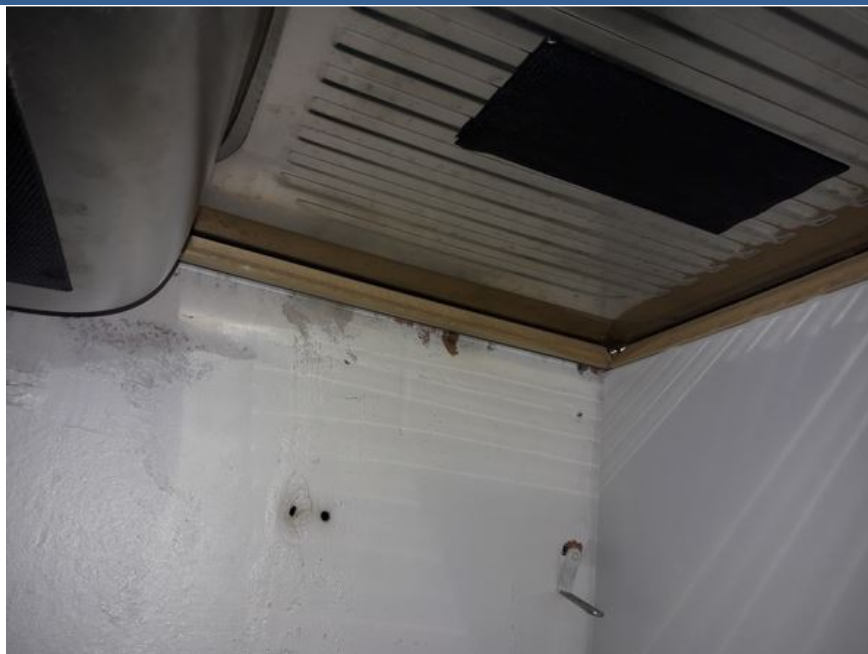
PRELEVEMENT : P32

Pièce ou Local	Cuisine (2ème étage - Logement Odienne)
Composant de la construction	Eviers métalliques
Partie du composant	Plaques souples bitumineuses antivibratiles

Présence d'amiante **Non**

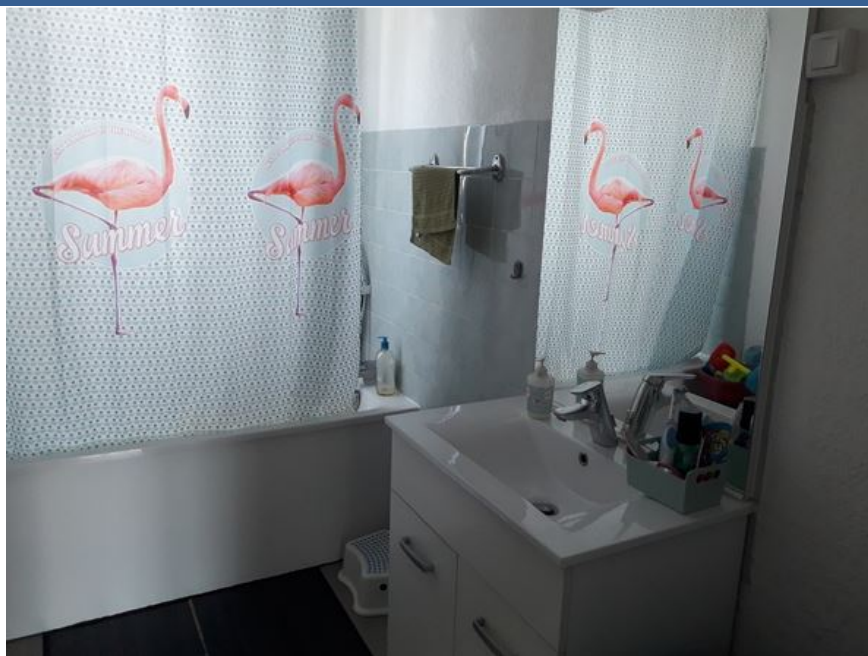
PRELEVEMENT : P33

Pièce ou Local	Salle de bains (2ème étage - Logement Charpentier)
Composant de la construction	Murs et cloisons maçonnés
Partie du composant	Colle et joint de faïence bleu
Présence d'amiante	Non
Plan N°	/

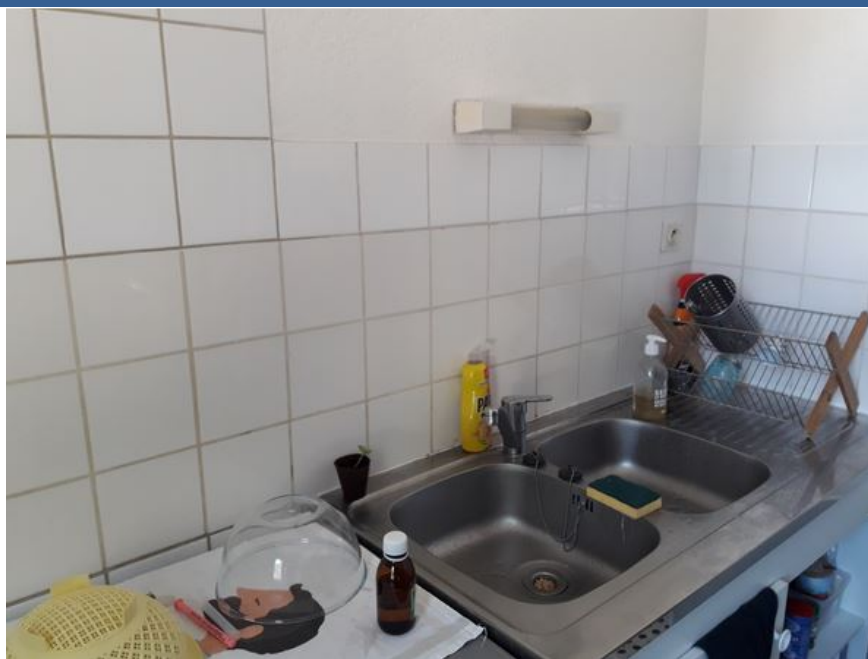
PRELEVEMENT : P35

Pièce ou Local	Cuisine (1er étage - Logement GAV)
Composant de la construction	Murs et cloisons maçonnés
Partie du composant	Colle et joint de faïence blanche
Présence d'amiante	Non
Plan N°	/

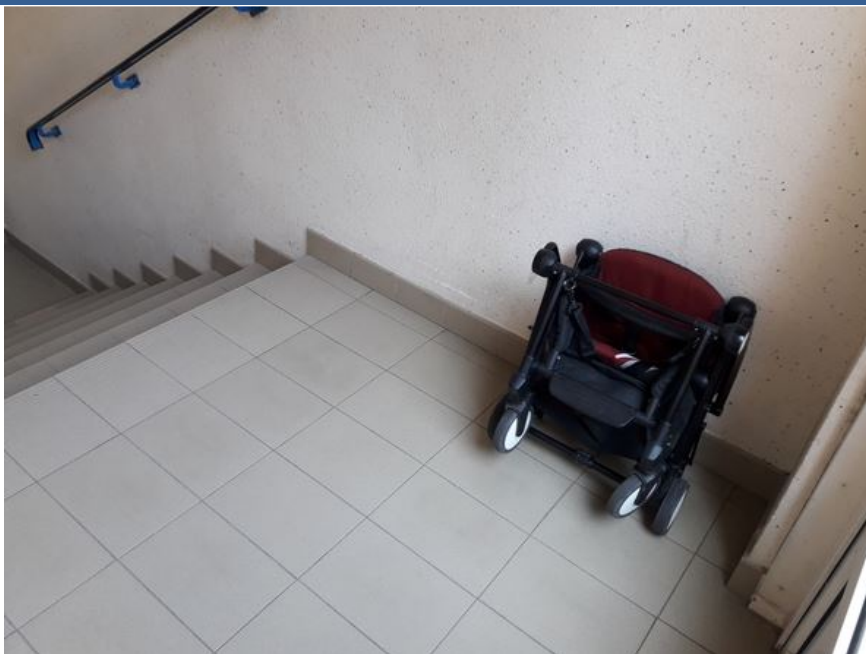
PRELEVEMENT : P38

Pièce ou Local	Hall (Partie commune - RDC)
Composant de la construction	Murs et cloisons maçonnés
Partie du composant	Colle et joint de plinthes beiges

Présence d'amiante **Non**

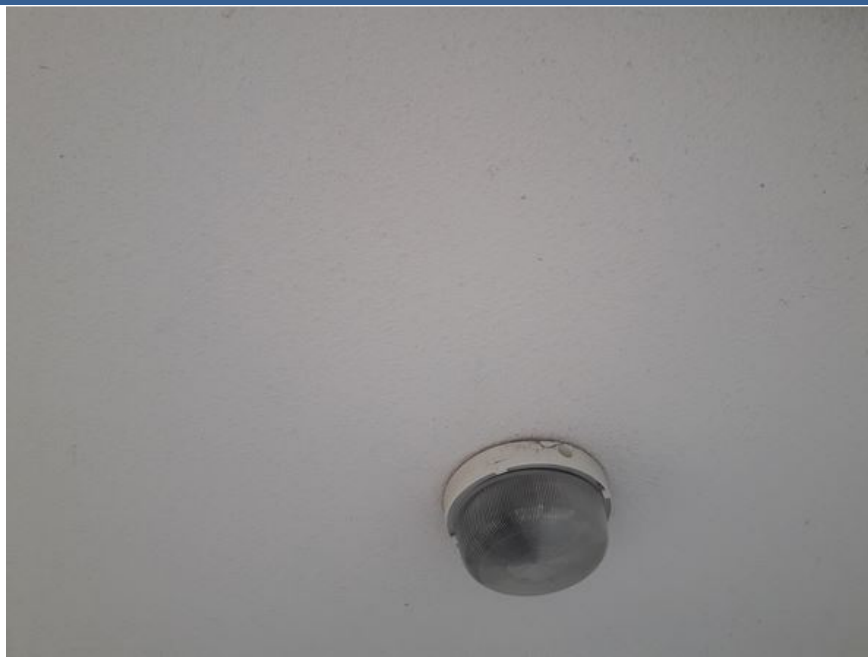
PRELEVEMENT : P40

Pièce ou Local	Hall (Partie commune - RDC)
Composant de la construction	Plafonds
Partie du composant	Enduits à base de plâtre projeté

Présence d'amiante **Non**

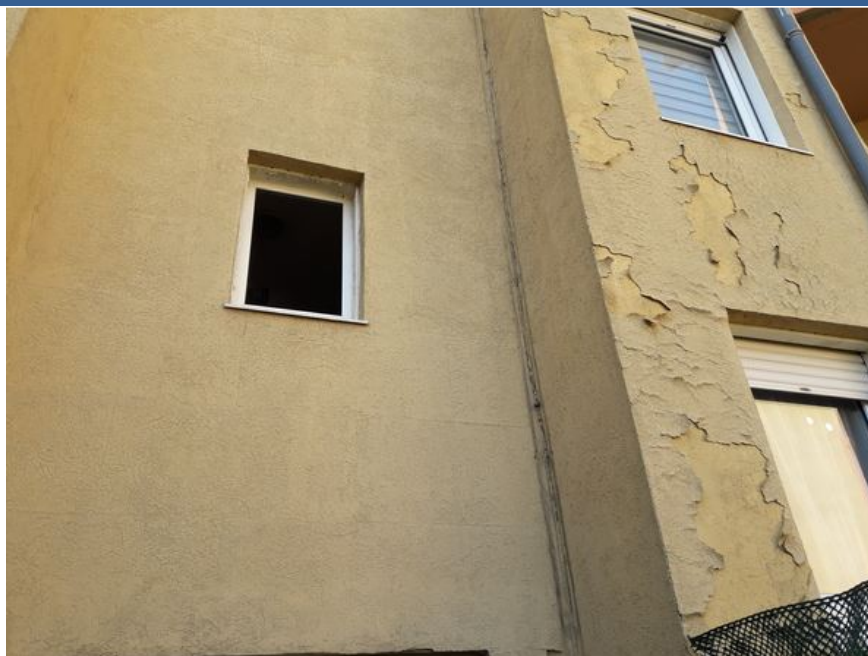
PRELEVEMENT : P41

Pièce ou Local	Façade (Enveloppe)
Composant de la construction	Façades lourdes y compris poteaux
Partie du composant	Enduits extérieurs
Présence d'amiante	Non
Plan N°	/

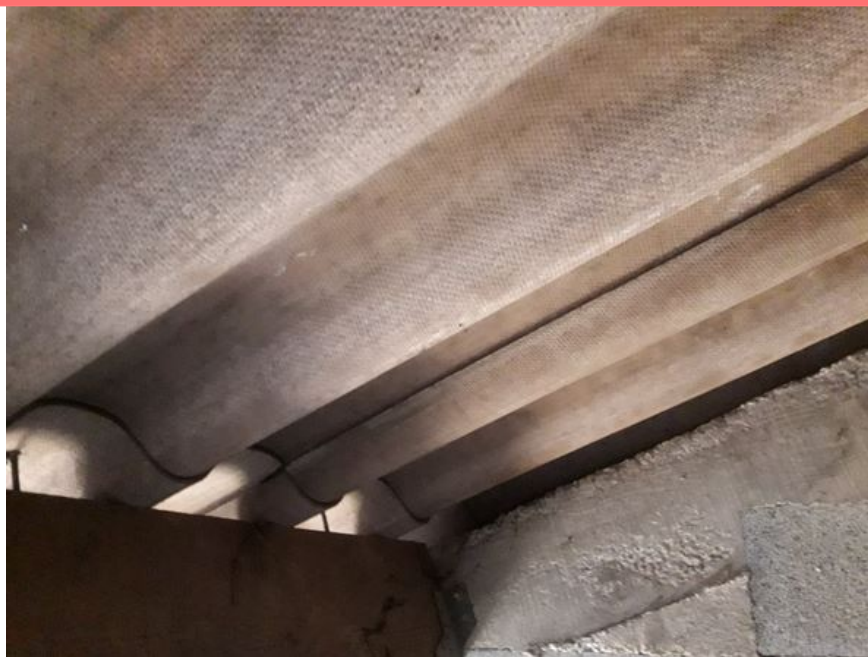
PRELEVEMENT : P42

Pièce ou Local	Comble (Enveloppe)
Composant de la construction	Plaques ondulées et planes
Partie du composant	Plaques en fibres-ciment Plaques ondulées (sous-tuiles)
Présence d'amiante	Oui
Plan N°	/
