RAPPORT DE REPERAGE DES MATERIAUX ET PRODUITS CONTENANT DE L'AMIANTE AVANT REALISATION DE TRAVAUX DANS UN IMMEUBLE BÂTI

Rapport N° 568268 établi le 29/10/2018

CASERNE - Bâtiment A
Le Pré de Paques
1 avenue Jean Moulin
Bâtiment A
83170 BRIGNOLES

Programme de travaux : Les travaux sur les plinthes, murs et plafonds de l'intégralité du bâtiment.
Ref : Non fournis

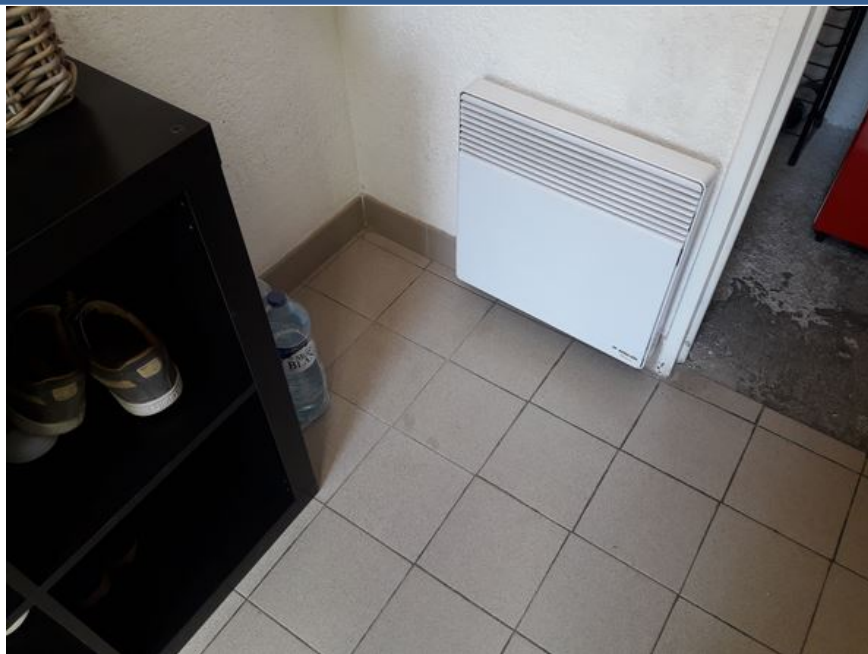
PRELEVEMENT : P2

Pièce ou Local	Entrée (1er étage - logement Paglia)
Composant de la construction	Murs et cloisons maçonnés
Partie du composant	Colle et joint de plinthes beige

Présence d'amiante **Non**

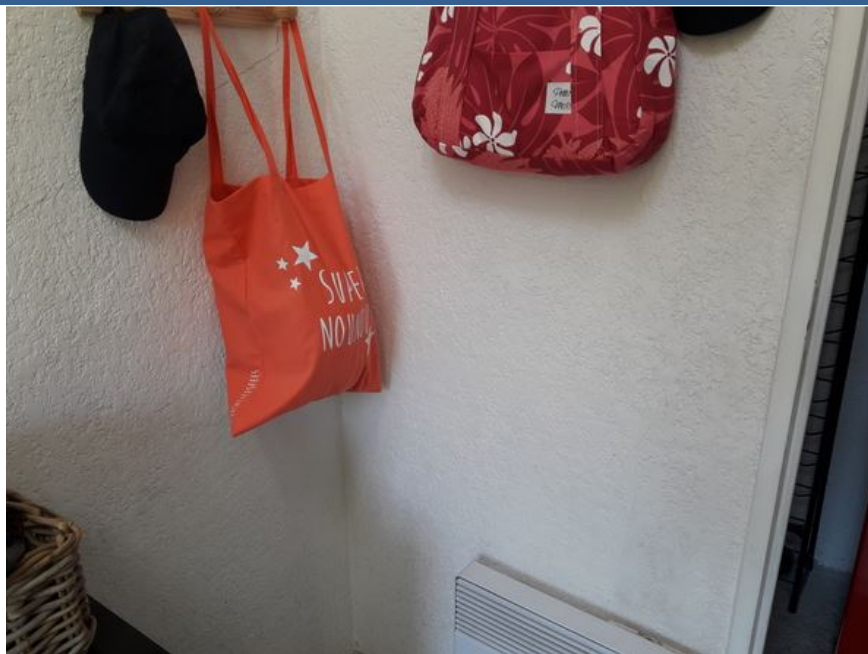
PRELEVEMENT : P4

Pièce ou Local	Entrée (1er étage - logement Paglia)
Composant de la construction	Plafonds
Partie du composant	Enduits à base de plâtre projeté

Présence d'amiante **Non**

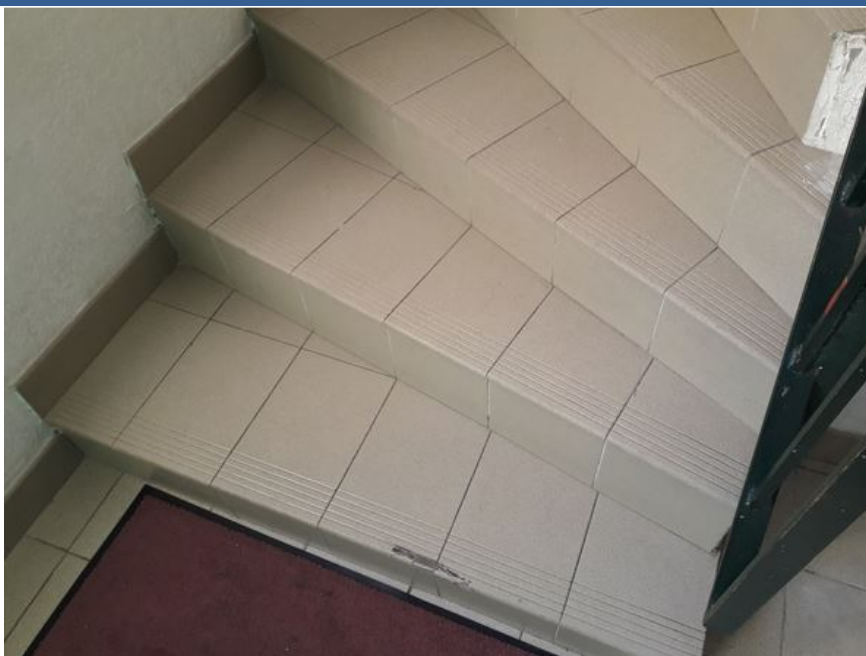
PRELEVEMENT : P6

Pièce ou Local	Volée d'escalier (1er étage - logement Paglia duplex 1)
Composant de la construction	Revêtements de sols
Partie du composant	Colle de marche beige
Présence d'amiante	Non
Plan N°	/

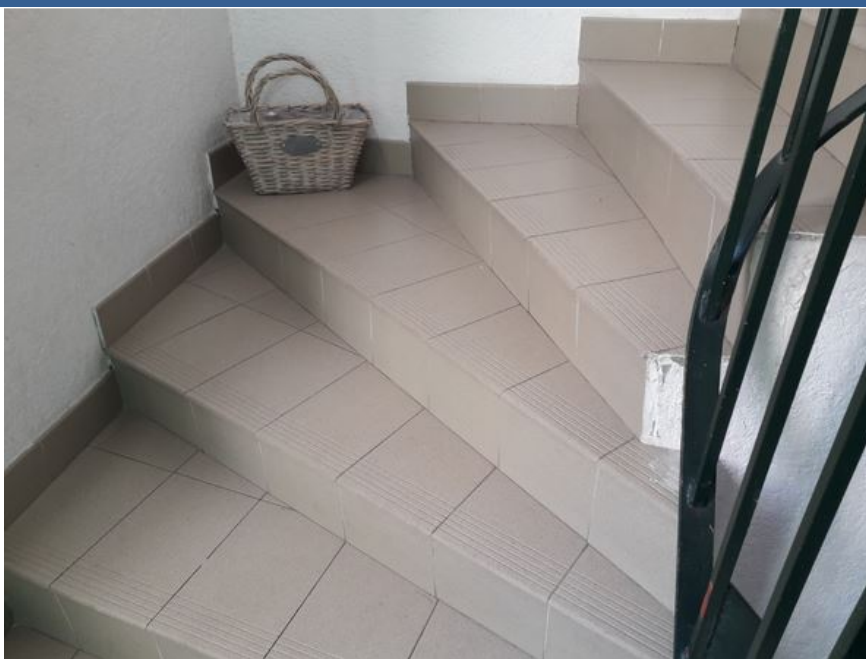
PRELEVEMENT : P7

Pièce ou Local	Volée d'escalier (1er étage - logement Paglia duplex 1)
Composant de la construction	Revêtements de sols
Partie du composant	Colle de contre-marche beige
Présence d'amiante	Non
Plan N°	/

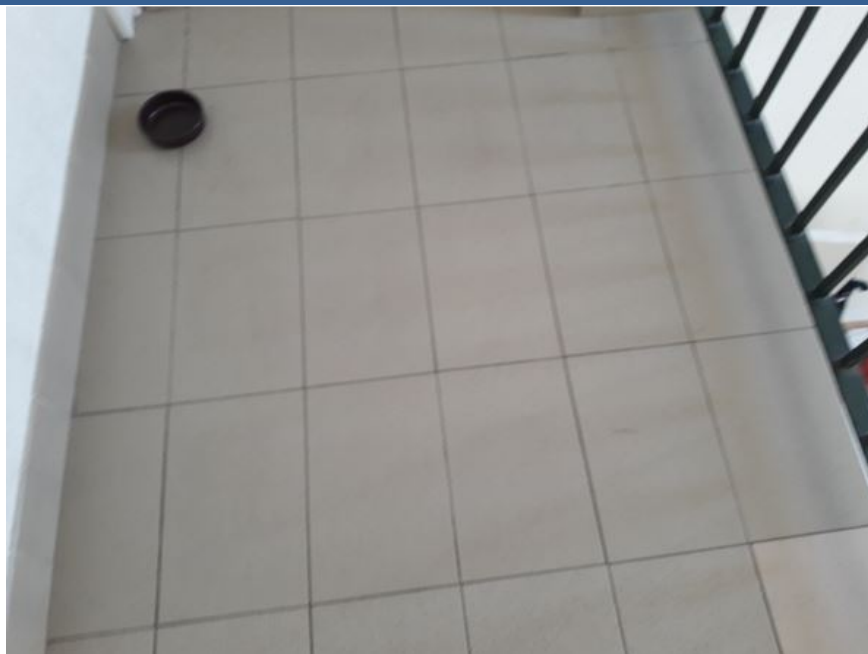
PRELEVEMENT : P9

Pièce ou Local	Palier (1er étage - logement Paglia duplex 1)
Composant de la construction	Revêtements de sols
Partie du composant	colle et joint de carrelage beige

Présence d'amiante **Non**

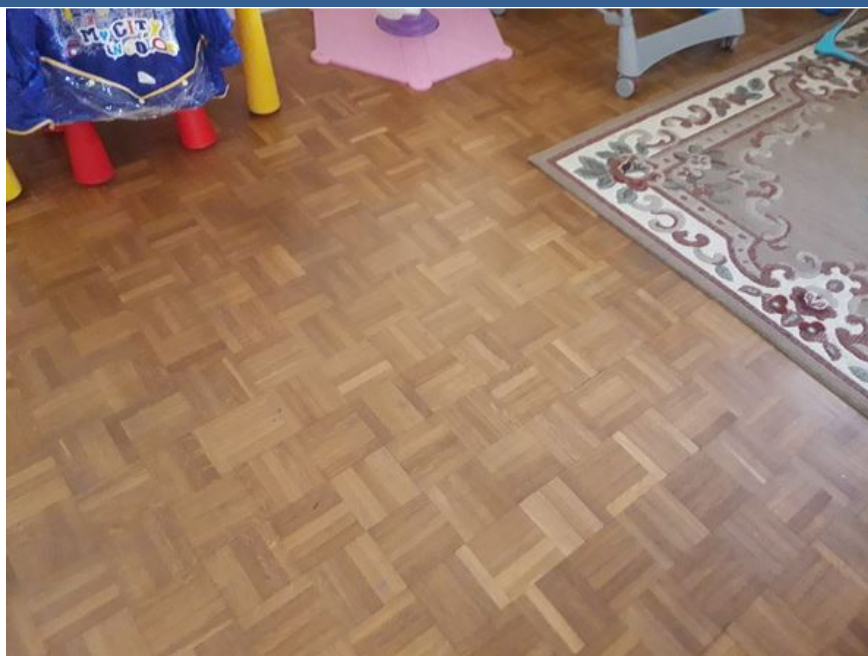
PRELEVEMENT : P11

Pièce ou Local	Chambre (1er étage - logement Paglia duplex 1)
Composant de la construction	Revêtements de sols
Partie du composant	Colle de parquet

Présence d'amiante	Non
-----------------------	------------

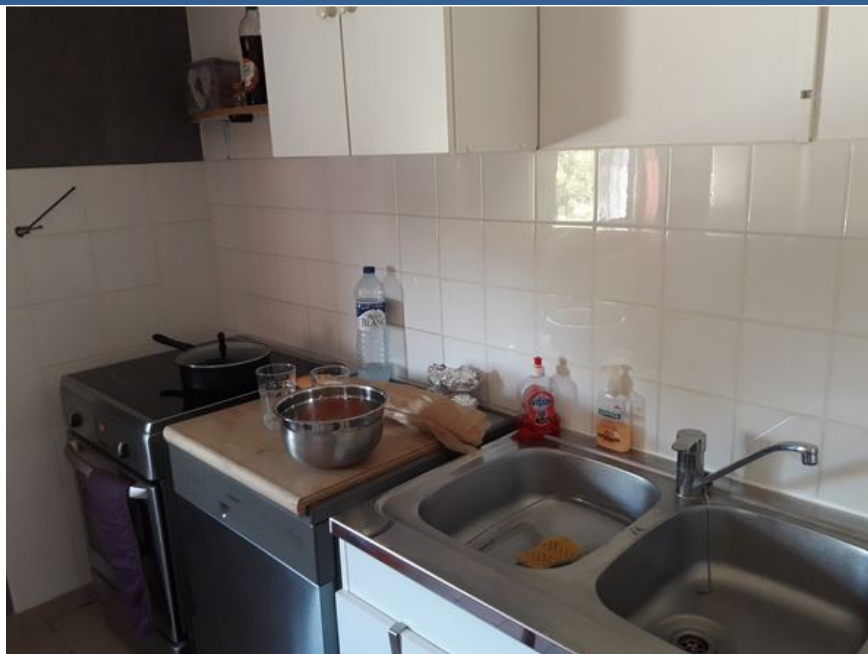
PRELEVEMENT : P13

Pièce ou Local	Cuisine (1er étage - logement Paglia duplex 1)
Composant de la construction	Murs et cloisons maçonnés
Partie du composant	Colle et joint de faïence blanche 15X15

Présence
d'amiante **Non**

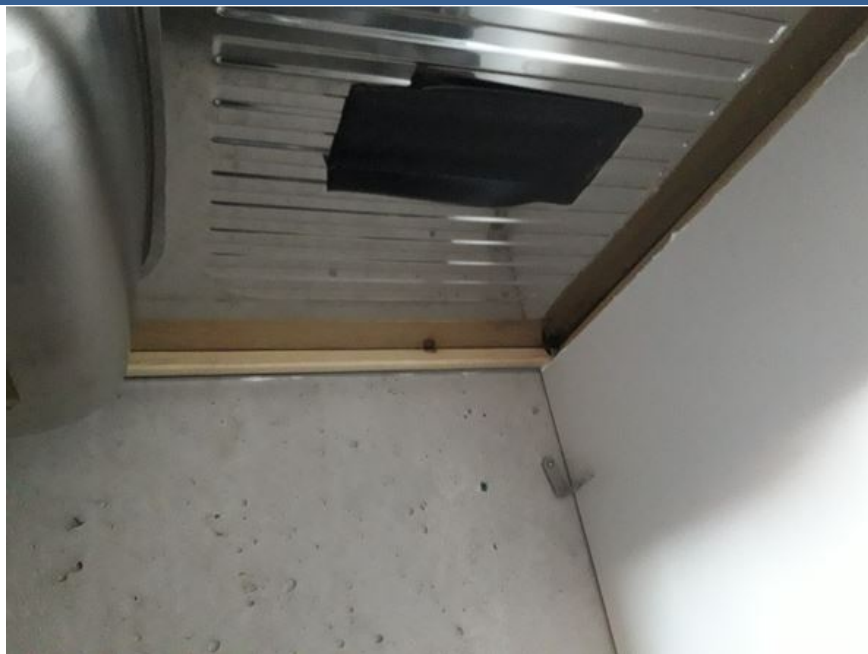
PRELEVEMENT : P15

Pièce ou Local	Cuisine (1er étage - logement Paglia duplex 1)
Composant de la construction	Eviers métalliques
Partie du composant	Plaques souples bitumineuses antivibratiles

Présence
d'amiante **Non**

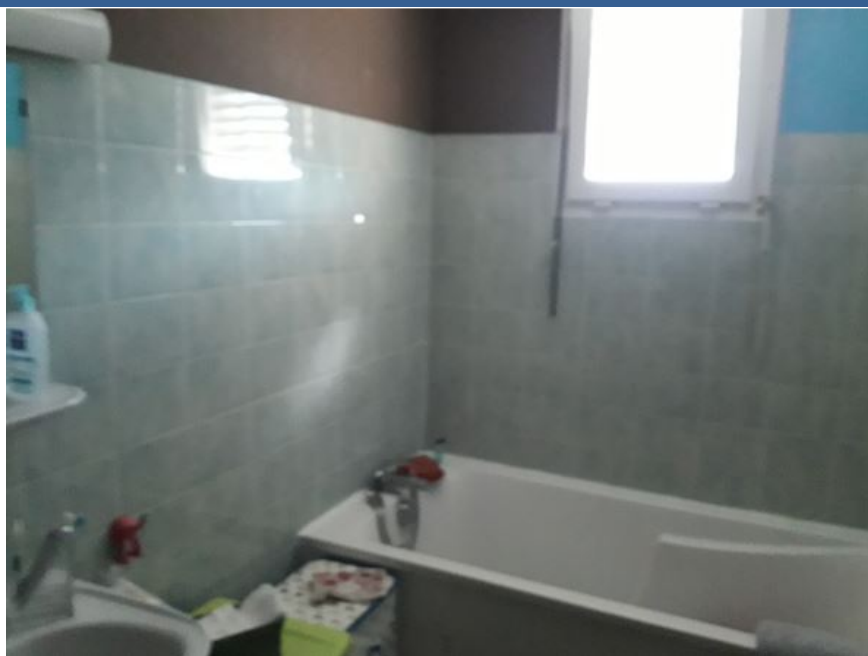
PRELEVEMENT : P17

Pièce ou Local	Salle de bains (1er étage - logement Paglia duplex 2)
Composant de la construction	Murs et cloisons maçonnés
Partie du composant	Colle et joint de faïence bleue

Présence d'amiante	Non
-----------------------	------------

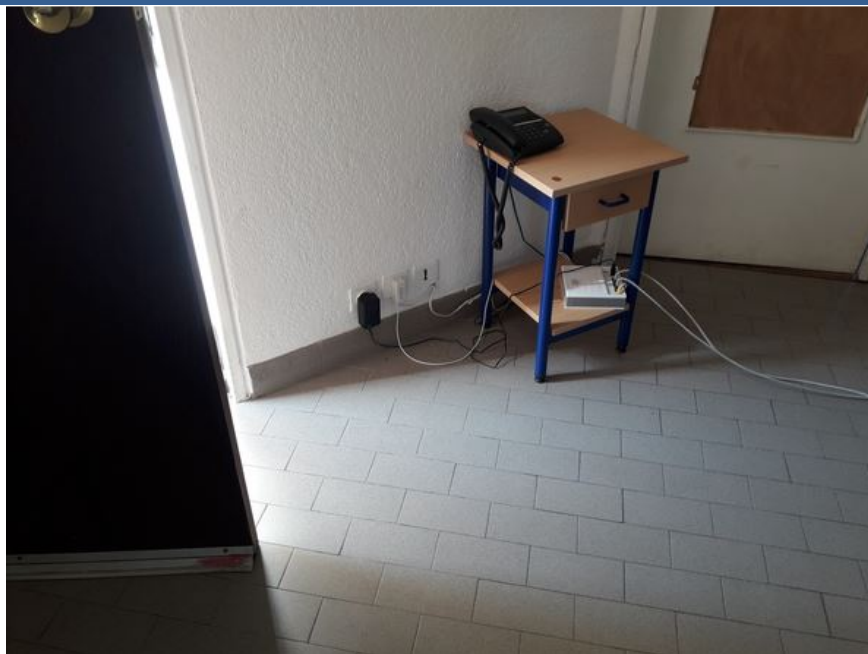
PRELEVEMENT : P20

Pièce ou Local	Entrée (Rdc - Logement Lejuste, Guyot, Santiago)
Composant de la construction	Murs et cloisons maçonnés
Partie du composant	Colle de plinthes grise

Présence
d'amiante **Non**

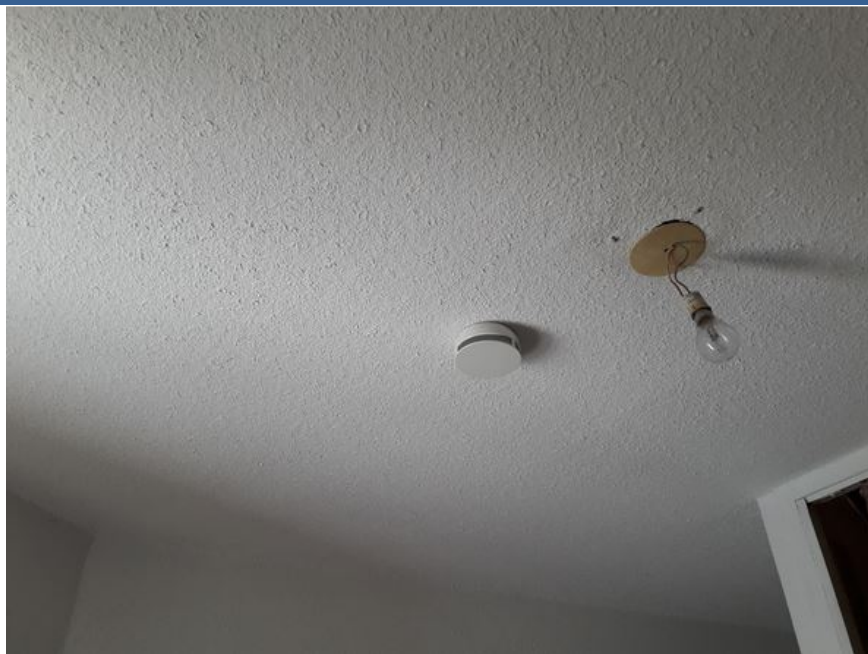
PRELEVEMENT : P22

Pièce ou Local	Entrée (Rdc - Logement Lejuste, Guyot, Santiago)
Composant de la construction	Plafonds
Partie du composant	Enduits à base de plâtre projeté

Présence
d'amiante **Non**

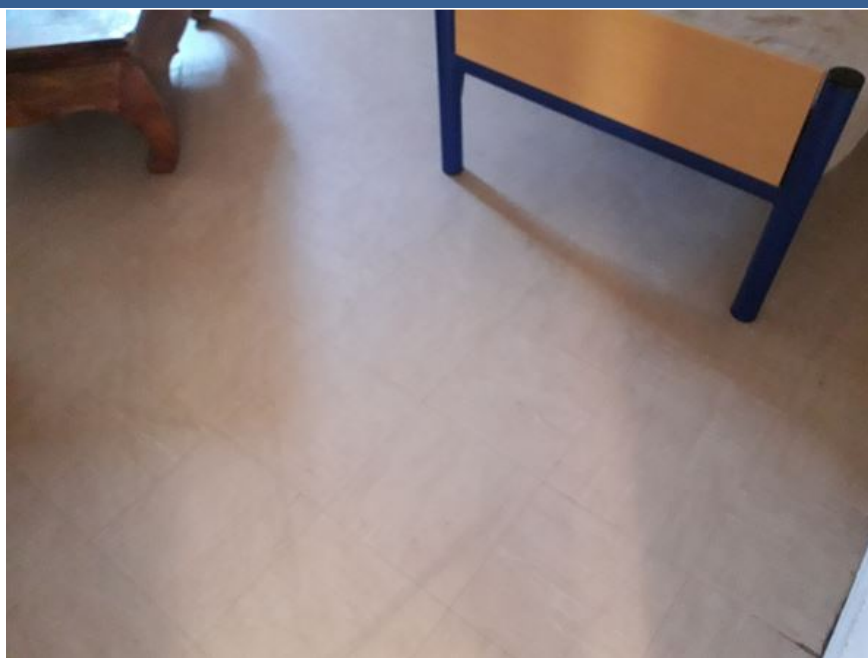
PRELEVEMENT : P23

Pièce ou Local	Chambre 1 (Rdc - Logement Lejuste, Guyot, Santiago)
Composant de la construction	Revêtements de sols
Partie du composant	Dalles de sol beige
Présence d'amiante	Non
Plan N°	/

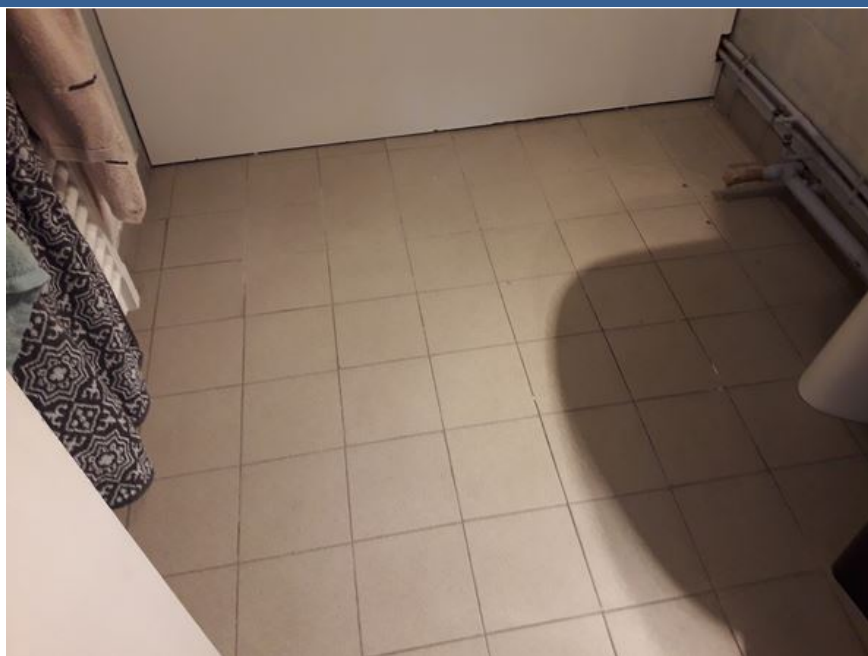
PRELEVEMENT : P25

Pièce ou Local	Salle de bains (Rdc - Logement Lejuste, Guyot, Santiago)
Composant de la construction	Revêtements de sols
Partie du composant	Colle et joint de carrelage gris
Présence d'amiante	Non
Plan N°	/

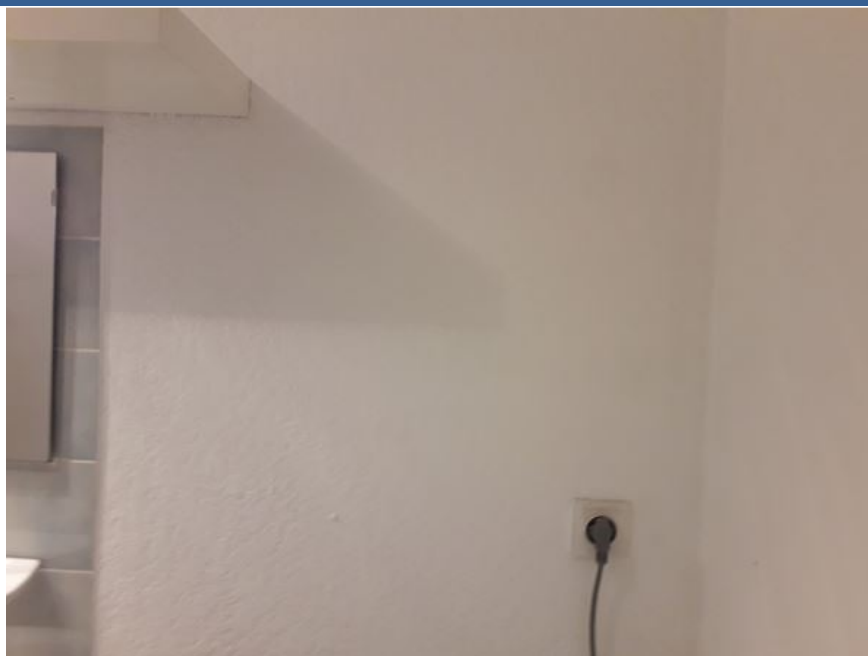
PRELEVEMENT : P26

Pièce ou Local	Salle de bains (Rdc - Logement Lejuste, Guyot, Santiago)
Composant de la construction	Murs et cloisons maçonnés
Partie du composant	Enduits à base de plâtre
Présence d'amiante	Non
Plan N°	/

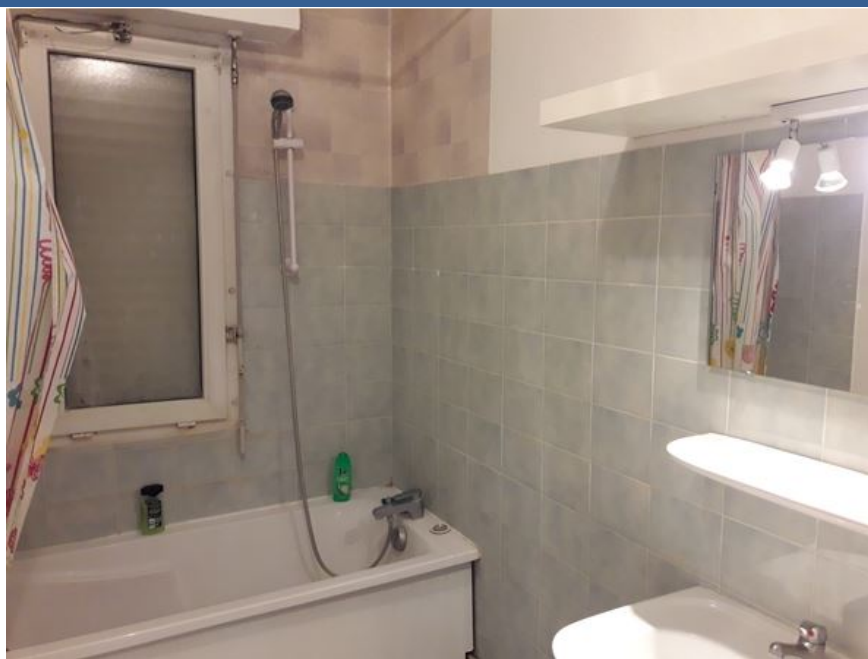
PRELEVEMENT : P27

Pièce ou Local	Salle de bains (Rdc - Logement Lejuste, Guyot, Santiago)
Composant de la construction	Murs et cloisons maçonnés
Partie du composant	Colle et joint de faïence bleu
Présence d'amiante	Non
Plan N°	/

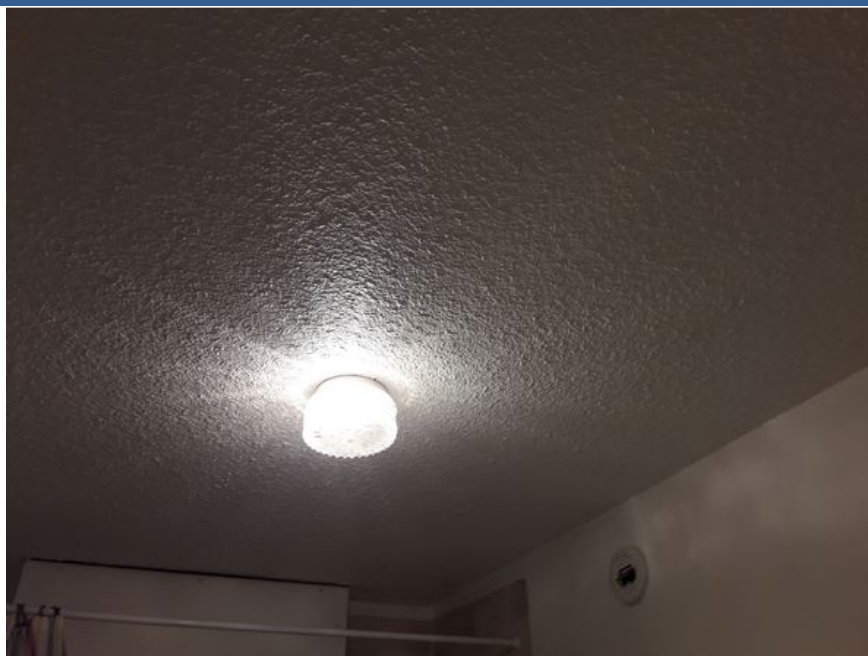
PRELEVEMENT : P28

Pièce ou Local	Salle de bains (Rdc - Logement Lejuste, Guyot, Santiago)
Composant de la construction	Plafonds
Partie du composant	Enduits à base de plâtre Projeté
Présence d'amiante	Non
Plan N°	/

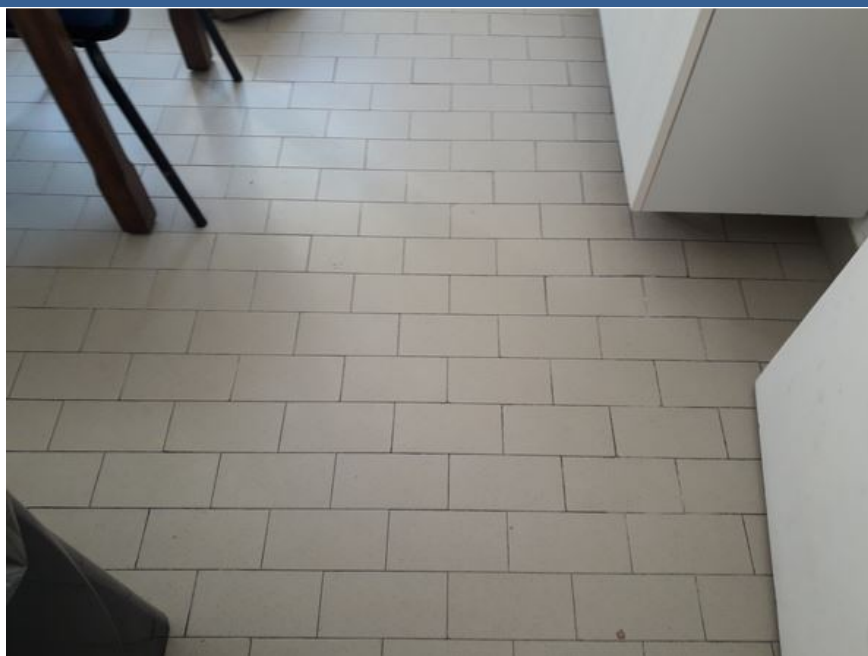
PRELEVEMENT : P29

Pièce ou Local	Cuisine (Rdc - Logement Lejuste, Guyot, Santiago)
Composant de la construction	Revêtements de sols
Partie du composant	Colle et joint de carrelage beige rectangle
Présence d'amiante	Non
Plan N°	/

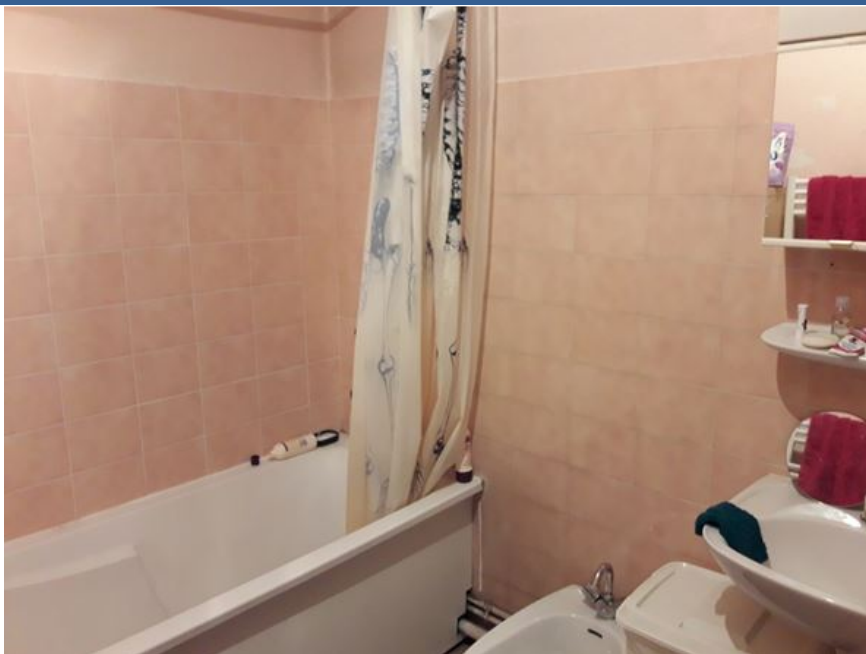
PRELEVEMENT : P31

Pièce ou Local	Salle de bains (Rdc - Logement Bellenger, Driouche)
Composant de la construction	Murs et cloisons maçonnés
Partie du composant	Colle et joint de Faïence beige

Présence d'amiante **Non**

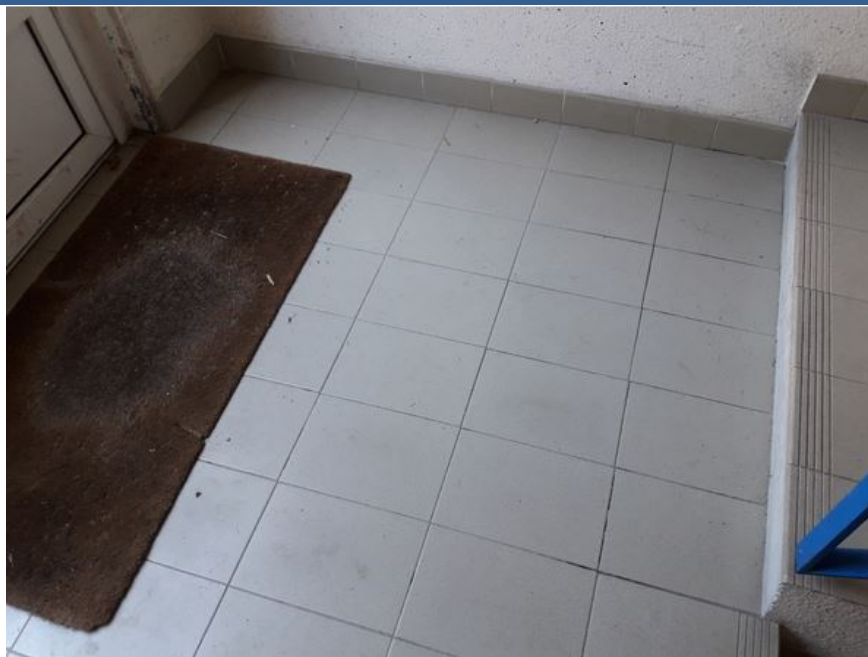
PRELEVEMENT : P33

Pièce ou Local	Hall (Partie commune - RDC)
Composant de la construction	Revêtements de sols
Partie du composant	Ragréage

Présence d'amiante **Non**

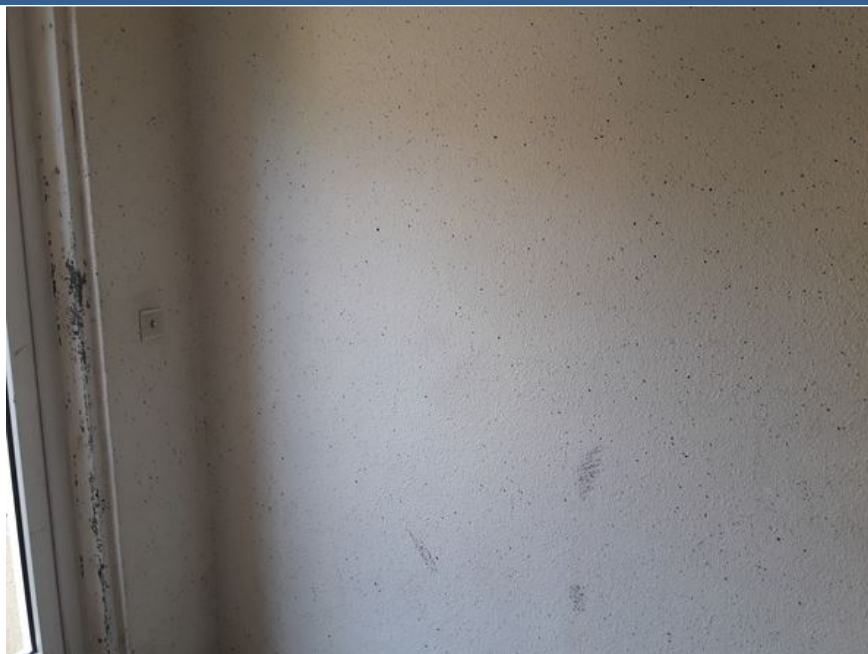
PRELEVEMENT : P35

Pièce ou Local	Hall (Partie commune - RDC)
Composant de la construction	Murs et cloisons maçonnés
Partie du composant	Enduits à base de plâtre projeté

Présence d'amiante **Non**

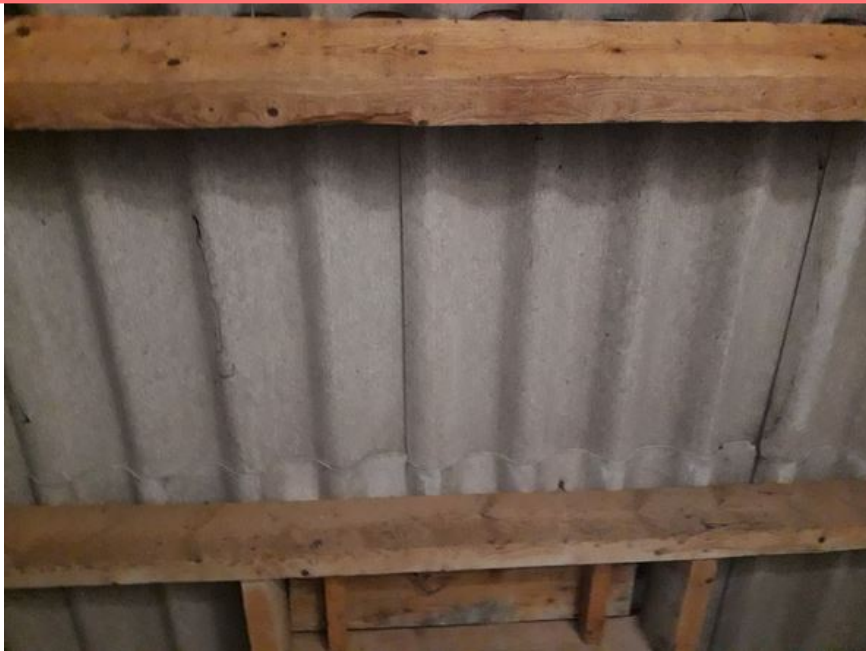
PRELEVEMENT : P37

Pièce ou Local	Comble (Enveloppe)
Composant de la construction	Plaques ondulées et planes
Partie du composant	Plaques en fibres-ciment Plaques ondulées (sous-tuiles)

Présence d'amiante **Oui**

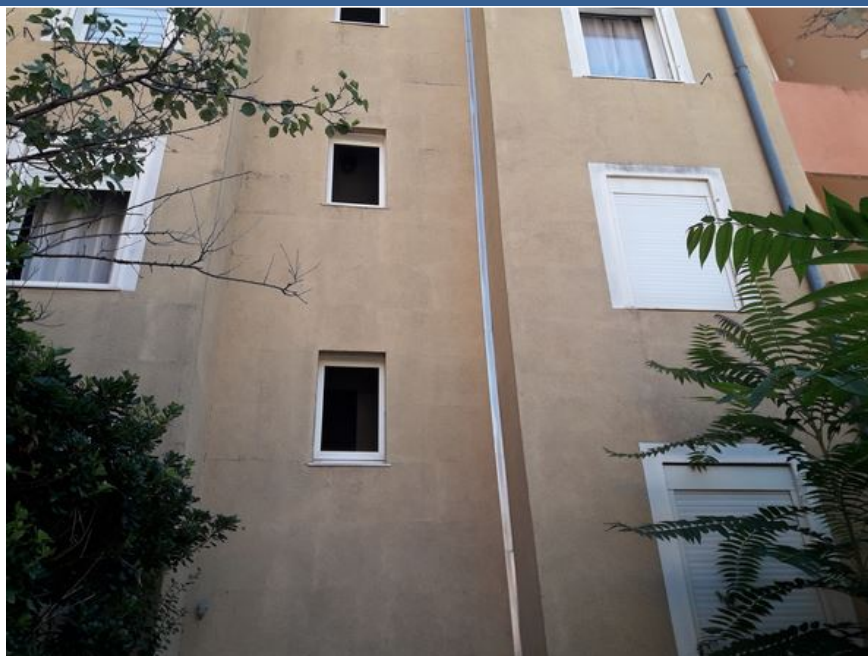
PRELEVEMENT : P38

Pièce ou Local	Façades (Enveloppe)
Composant de la construction	Façades lourdes y compris poteaux
Partie du composant	Enduits extérieurs
Présence d'amiante	Non
Plan N°	/
