RAPPORT DE REPERAGE DES MATERIAUX ET PRODUITS CONTENANT DE L'AMIANTE AVANT REALISATION DE TRAVAUX DANS UN IMMEUBLE BÂTI

Rapport N° 568283 établi le 29/10/2018

CASERNE - Bâtiment B
Le Pré de Pâques
1 avenue Jean Moulin
Bâtiment B
83170 BRIGNOLES

Programme de travaux : Les travaux sur les plinthes, murs et plafonds de l'intégralité du bâtiment.
Ref : Non fournis

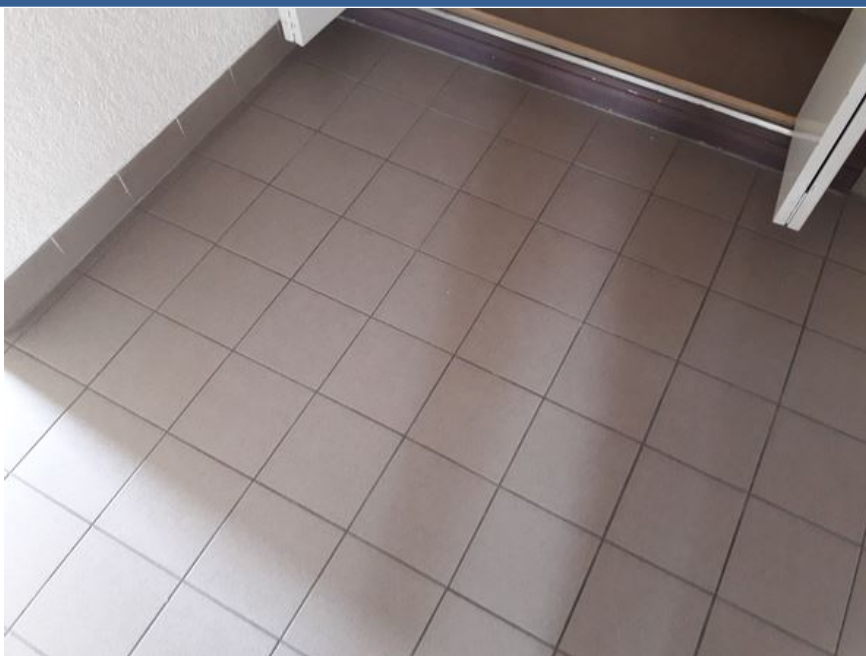
PRELEVEMENT : P2

Pièce ou Local	Entrée (2ème étage - Logement Vacant)
Composant de la construction	Revêtements de sols
Partie du composant	Ragréage

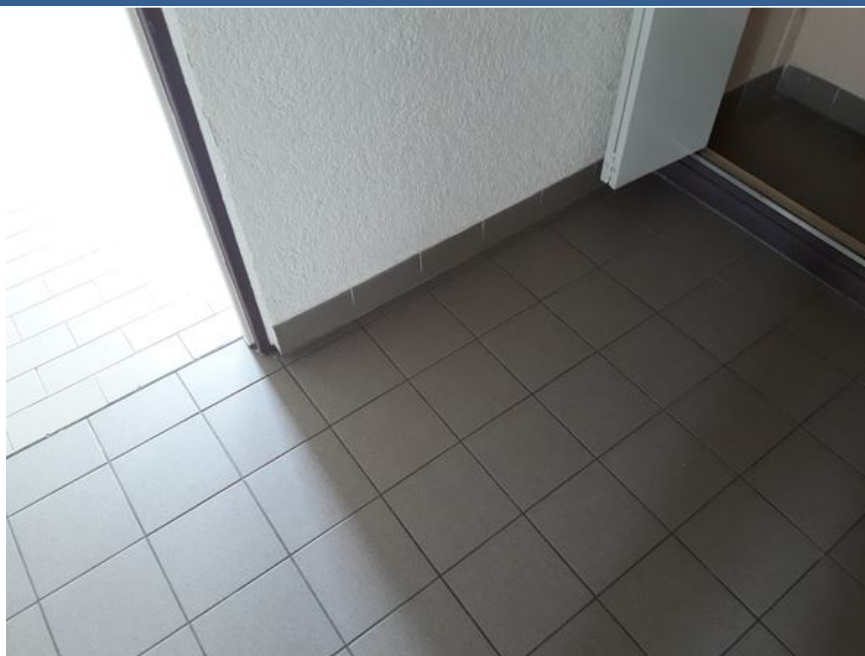
PRELEVEMENT : P3

Présence d'amiante **Non**

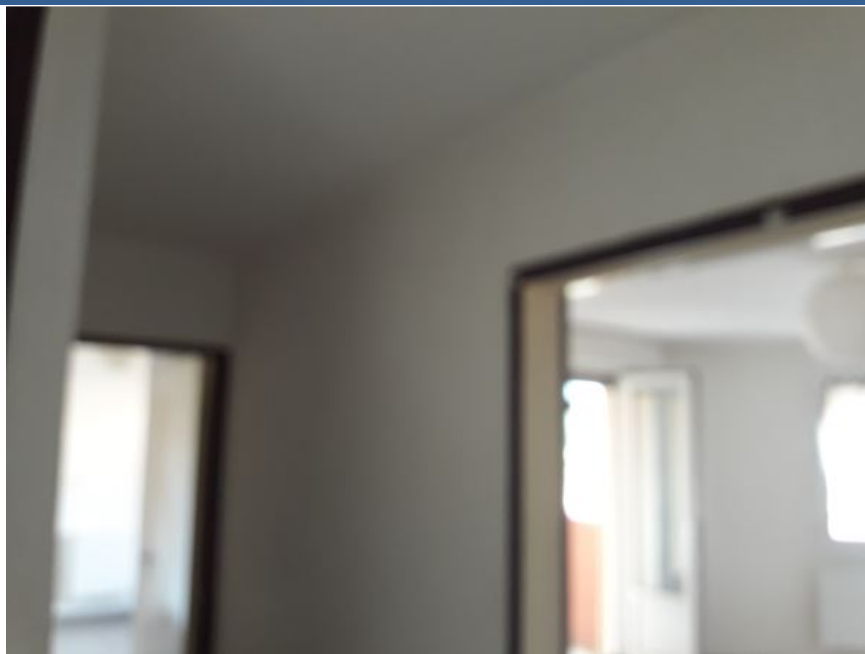
PRELEVEMENT : P4

Pièce ou Local	Entrée (2ème étage - Logement Vacant)
Composant de la construction	Murs et cloisons maçonnés
Partie du composant	Enduits à base de plâtre

Présence d'amiante **Non**

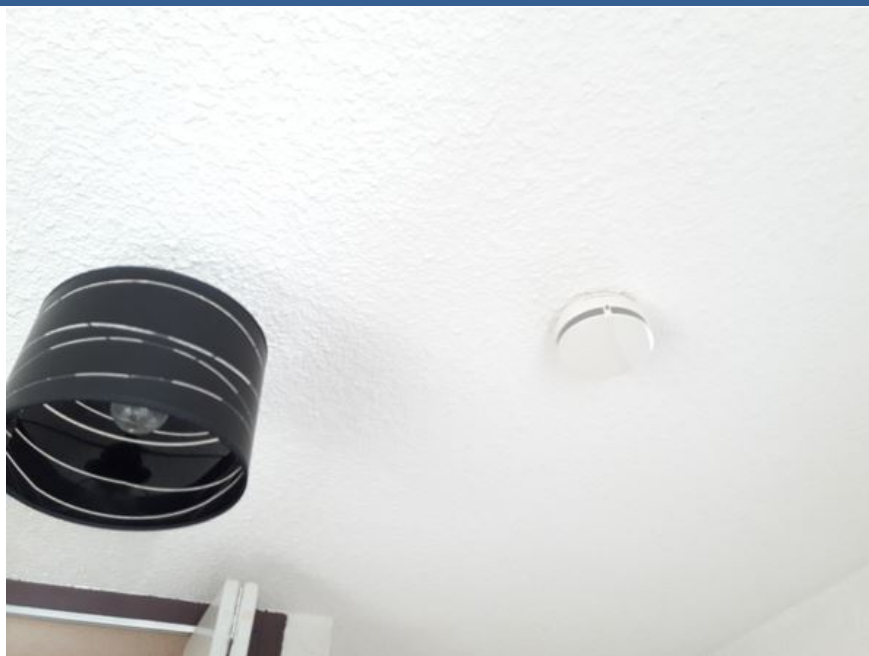
PRELEVEMENT : P5

Présence d'amiante **Non**

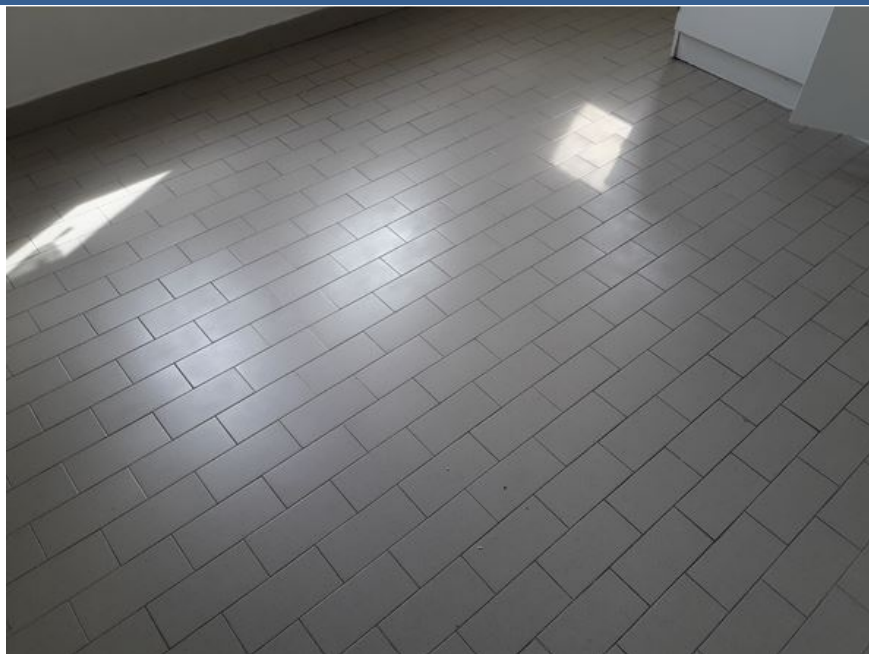
PRELEVEMENT : P6

Pièce ou Local	Cuisine (2ème étage - Logement Vacant)
Composant de la construction	Revêtements de sols
Partie du composant	Colle et joint de carrelage beige rectangle

Présence d'amiante **Non**

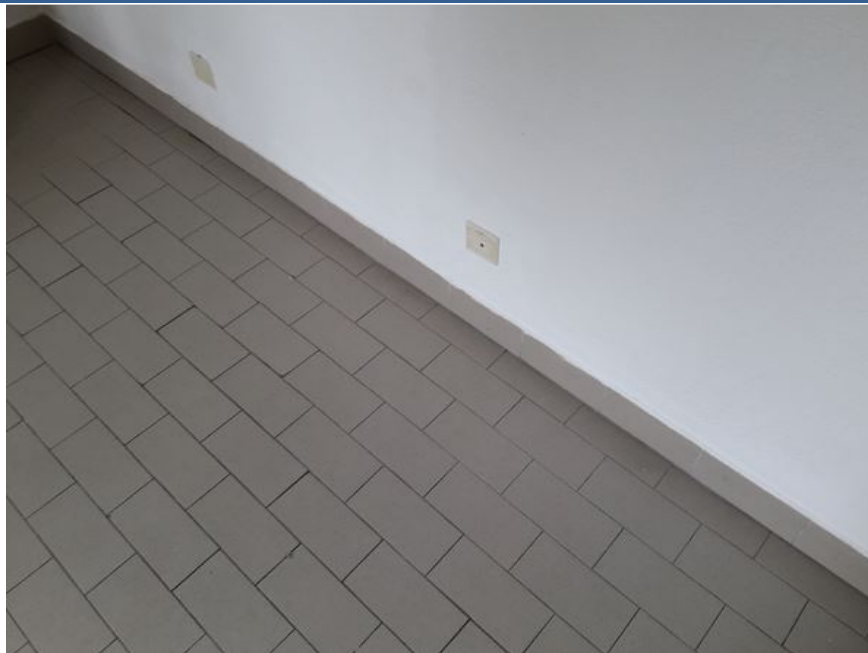
PRELEVEMENT : P7

Présence d'amiante **Non**

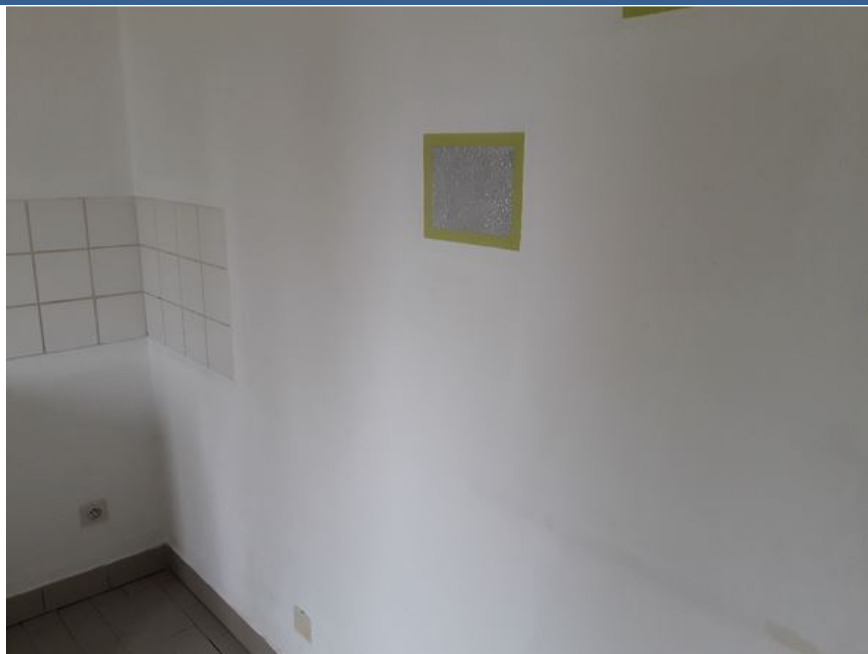
PRELEVEMENT : P8

Pièce ou Local	Cuisine (2ème étage - Logement Vacant)
Composant de la construction	Murs et cloisons maçonnés
Partie du composant	Enduits à base de plâtre

Présence d'amiante **Non**

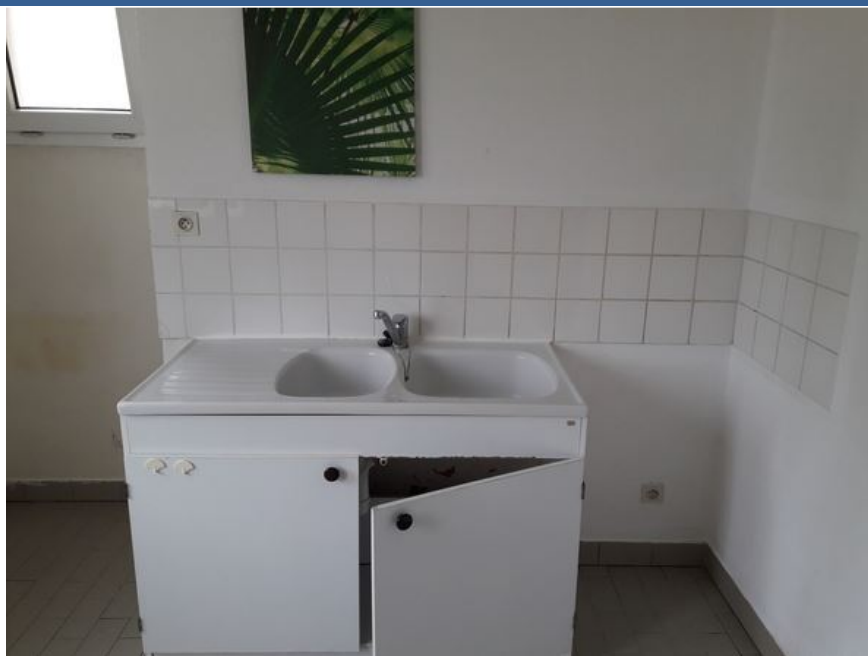
PRELEVEMENT : P9

Présence d'amiante **Non**

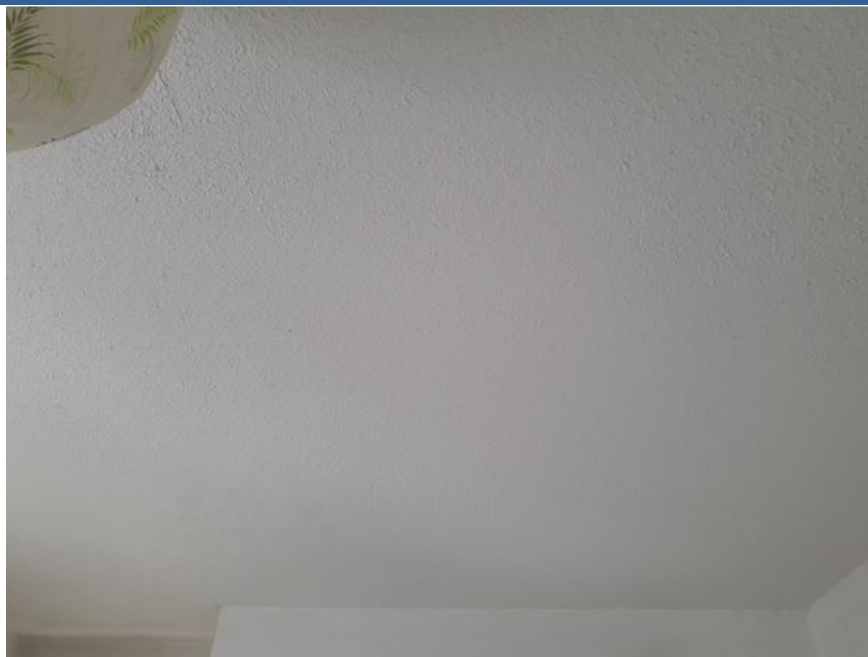
PRELEVEMENT : P10

Pièce ou Local	Cuisine (2ème étage - Logement Vacant)
Composant de la construction	Plafonds
Partie du composant	Enduits à base de plâtre projeté

Présence d'amiante **Non**

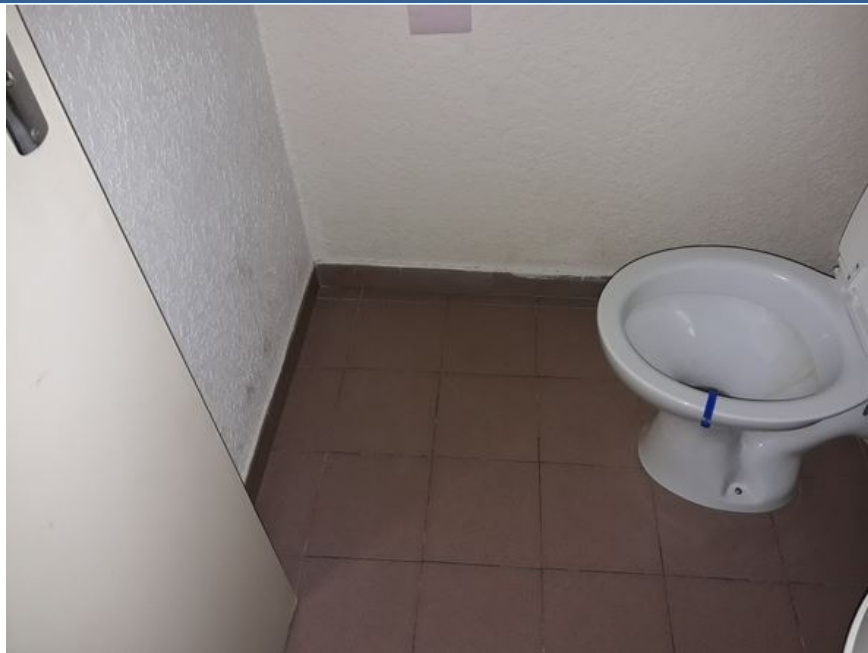
PRELEVEMENT : P11

Présence d'amiante **Non**

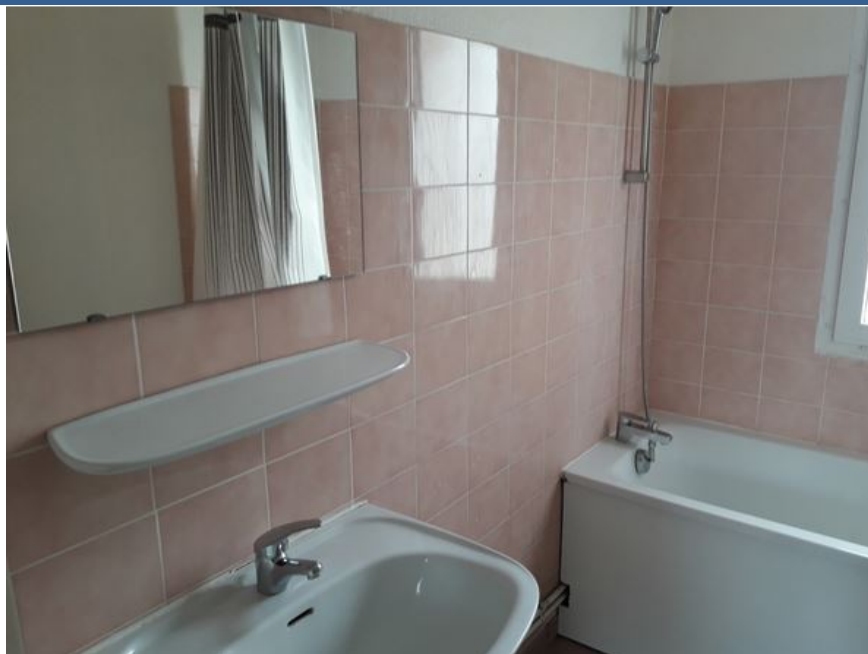
PRELEVEMENT : P12

Pièce ou Local	Salle de bains (2ème étage - Logement Vacant)
Composant de la construction	Murs et cloisons maçonnés
Partie du composant	Colle et joint de faïence beige

Présence d'amiante **Non**

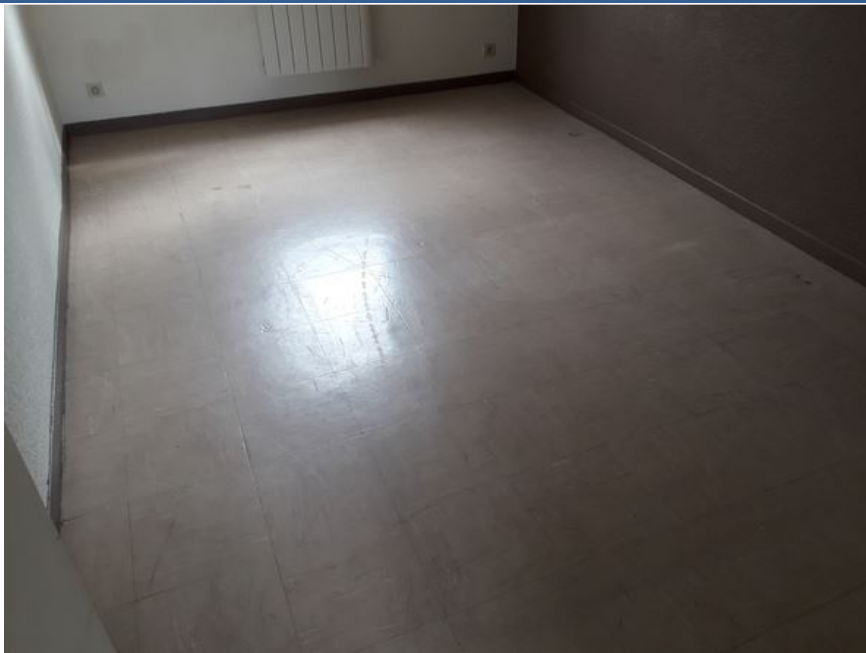
PRELEVEMENT : P13

Présence d'amiante **Non**

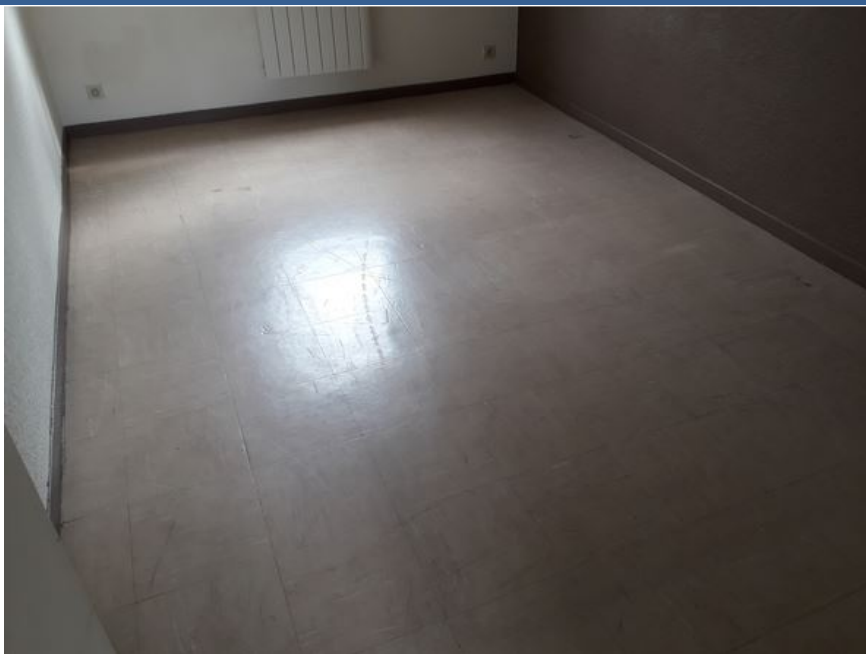
PRELEVEMENT : P14

Pièce ou Local	Chambre 1 (2ème étage - Logement Vacant)
Composant de la construction	Revêtements de sols
Partie du composant	Colle dalle de sol beige

Présence d'amiante **Non**

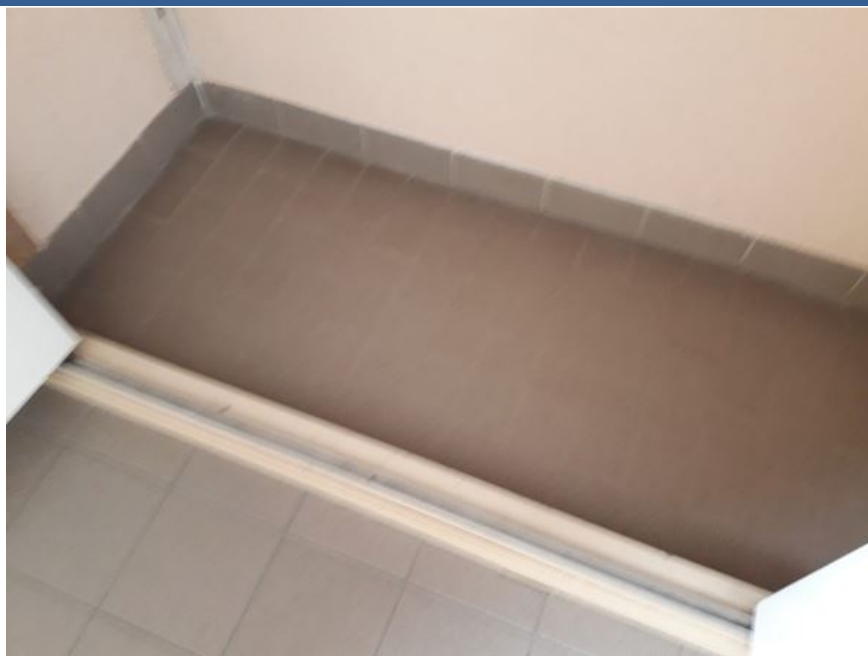
PRELEVEMENT : P15

Présence d'amiante **Non**

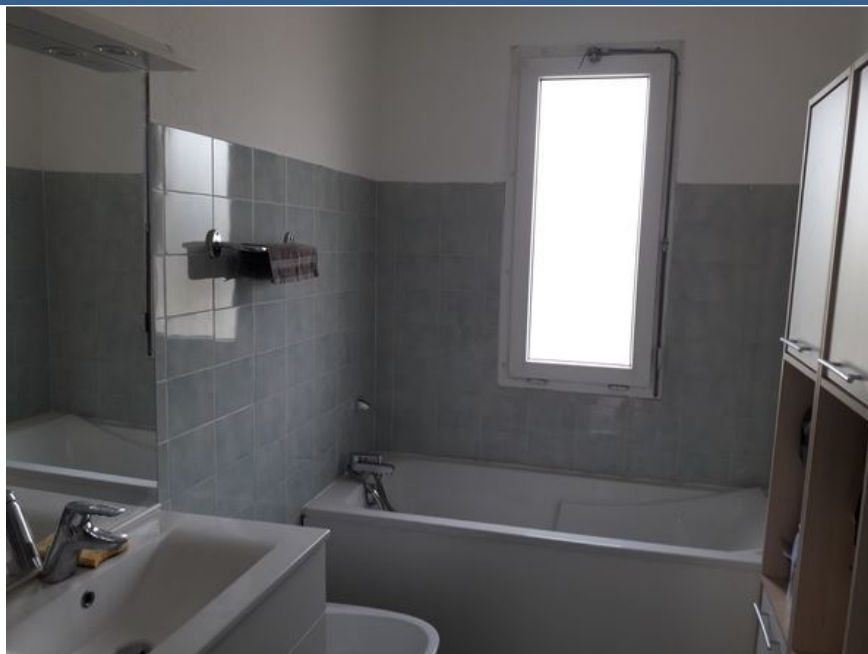
PRELEVEMENT : P16

Pièce ou Local	Salle d'eau (2ème étage - Logement Mialon)
Composant de la construction	Murs et cloisons maçonnés
Partie du composant	Colle et joint de faïence bleue

Présence d'amiante **Non**

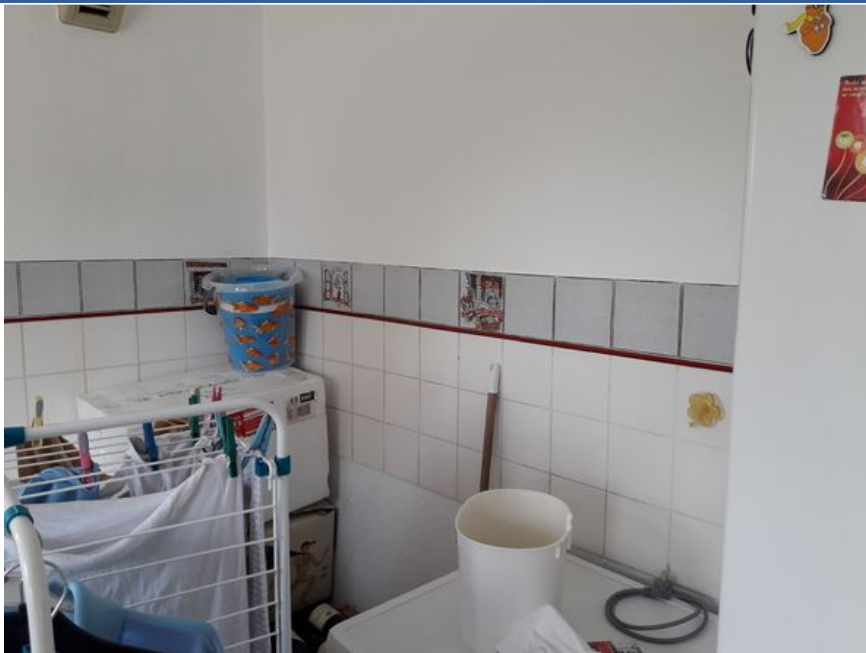
PRELEVEMENT : P18

Présence d'amiante **Non**

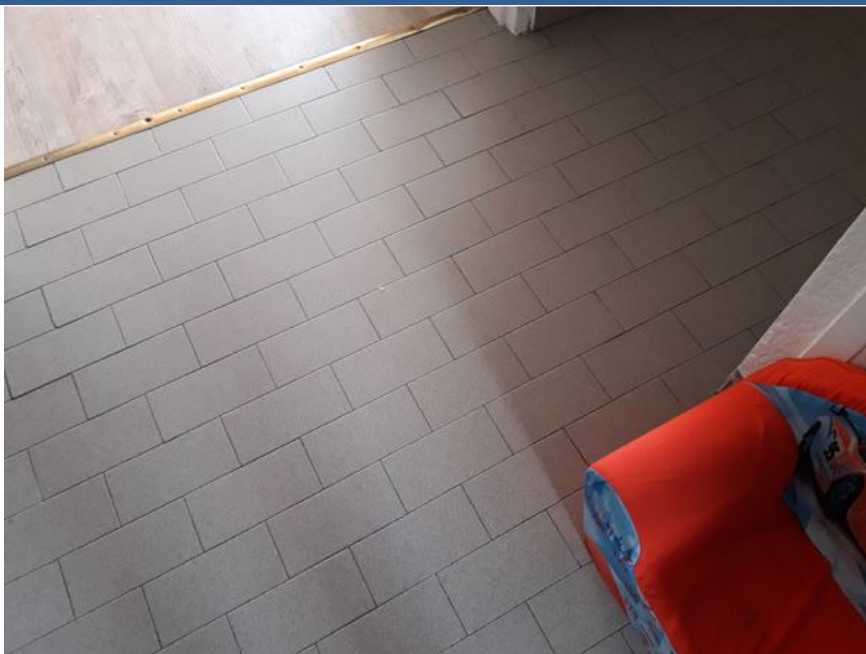
PRELEVEMENT : P19

Pièce ou Local	Entrée (RDC - Logement Boge)
Composant de la construction	Revêtements de sols
Partie du composant	Colle et joint de carrelage gris rectangle

Présence d'amiante **Non**

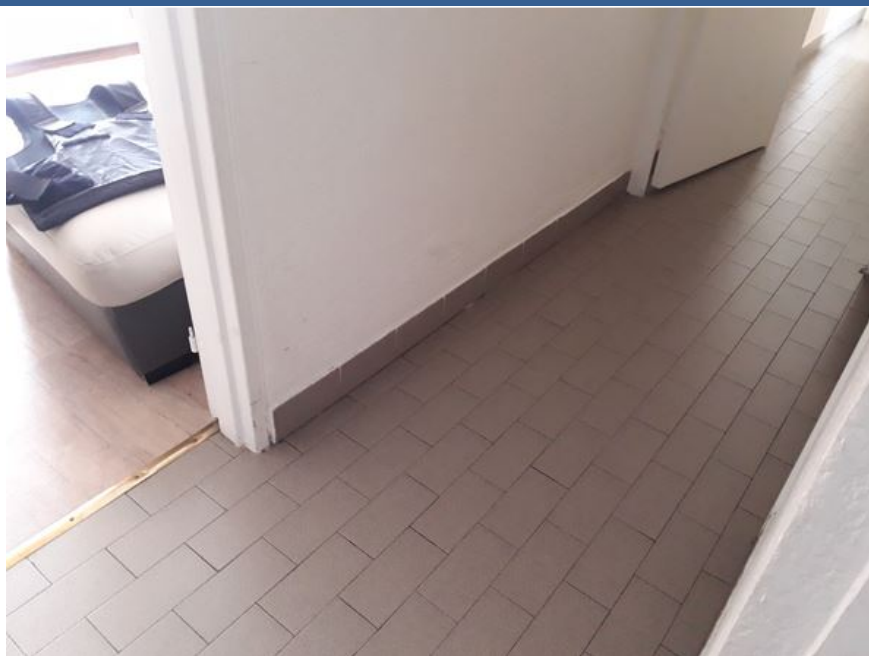
PRELEVEMENT : P21

Présence d'amiante **Non**

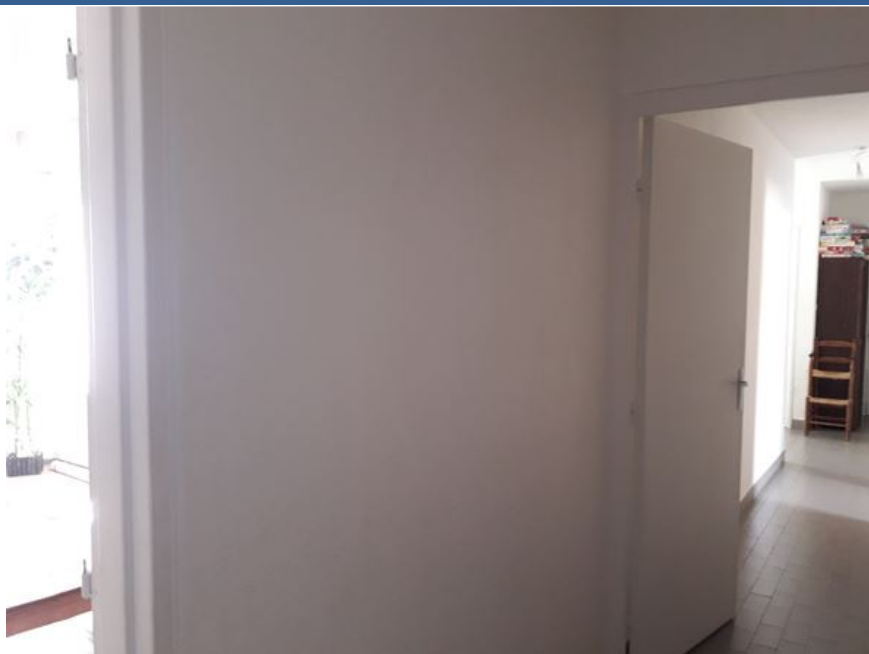
PRELEVEMENT : P22

Pièce ou Local	Entrée (RDC - Logement Boge)
Composant de la construction	Murs et cloisons maçonnés
Partie du composant	Enduits à base de plâtre

Présence d'amiante **Non**

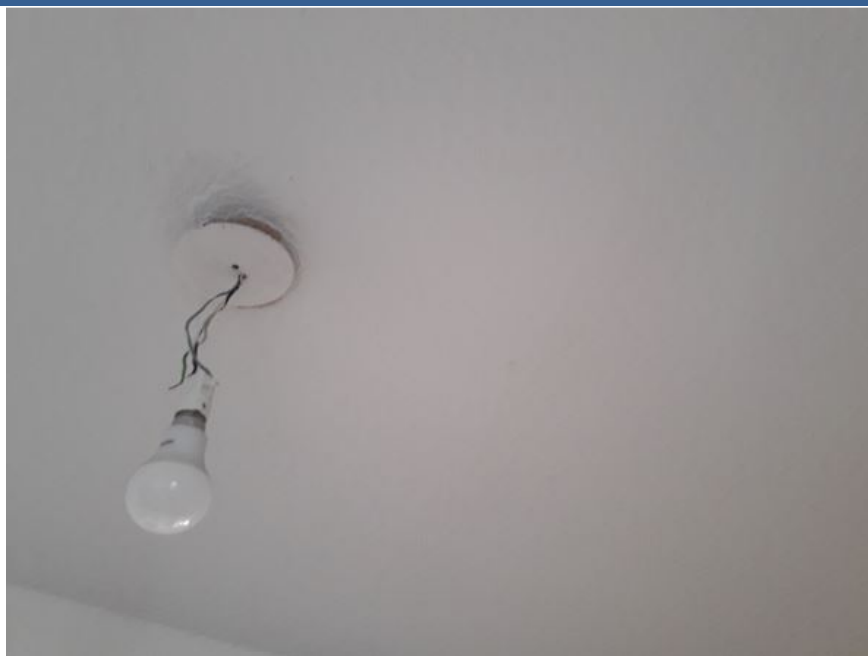
PRELEVEMENT : P23

Présence d'amiante **Non**

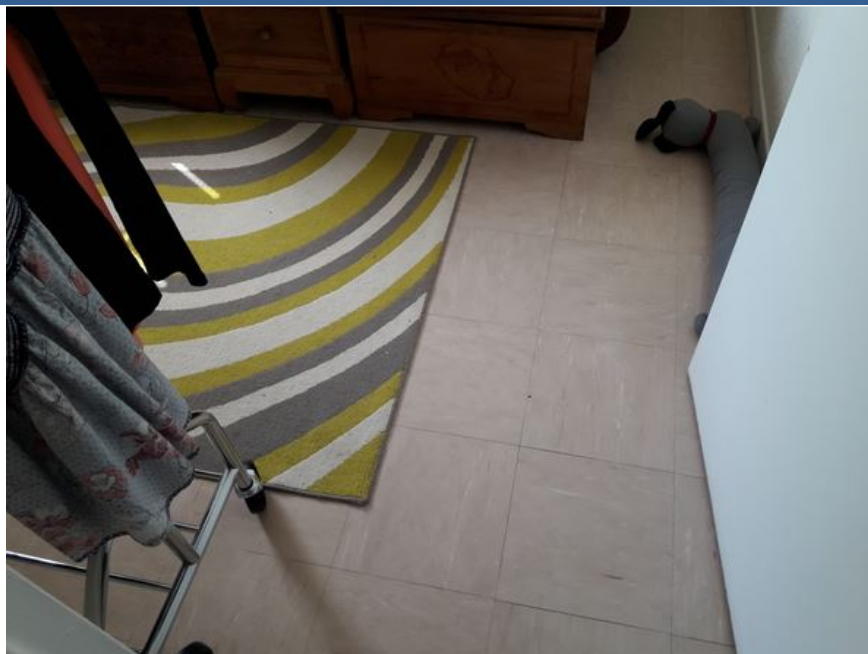
PRELEVEMENT : P24

Pièce ou Local	Séjour (RDC - Logement Boge)
Composant de la construction	Revêtements de sols
Partie du composant	Dalles de sol beige

Présence d'amiante **Non**

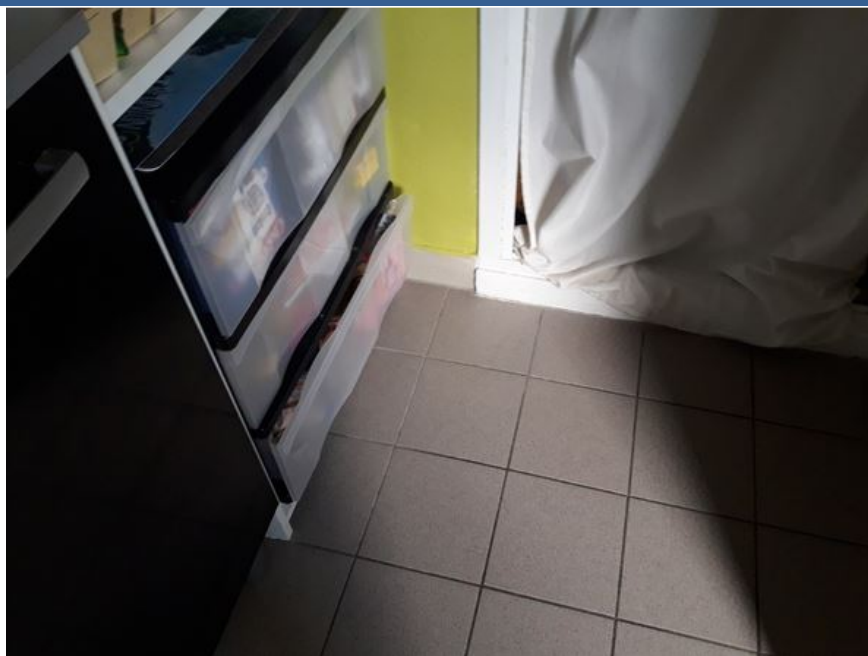
PRELEVEMENT : P26

Présence d'amiante **Non**

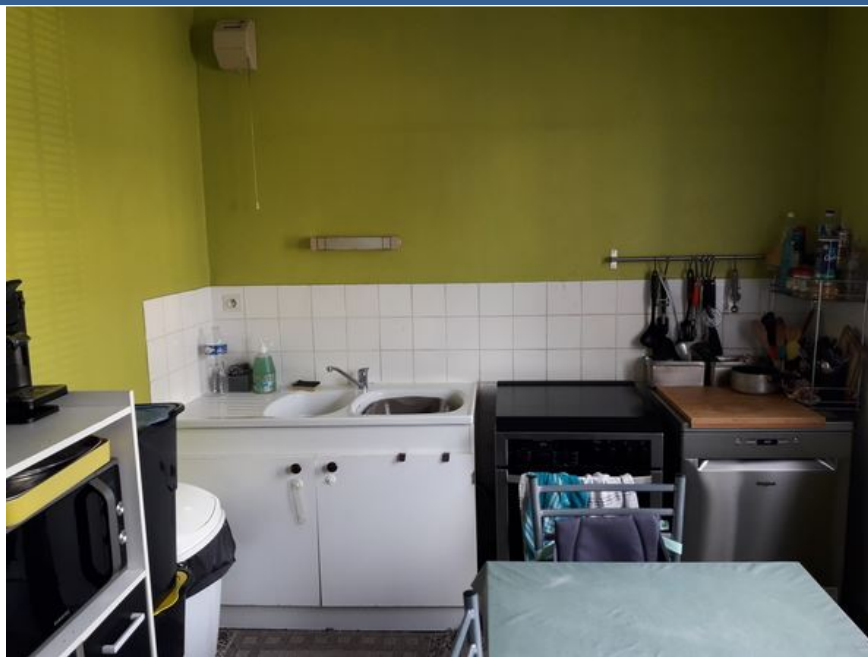
PRELEVEMENT : P31

Pièce ou Local	Cuisine (RDC - Logement Boge)
Composant de la construction	Murs et cloisons maçonnés
Partie du composant	Colle et joint de faïence blanche

Présence d'amiante **Non**

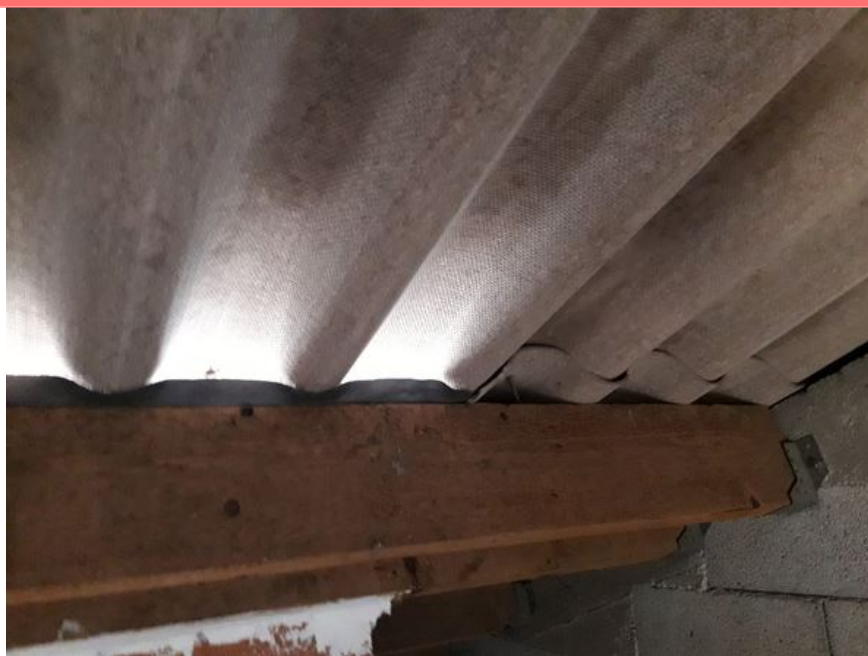
PRELEVEMENT : P39

MATERIAU	LOCALISATION	CRITERE DE CONCLUSION	OBSERVATIONS / REMARQUES / MOTIFS
Plaques en fibres-ciment Plaques ondulées (sous-tuiles) (Plaques ondulées et planes)	<u>Enveloppe</u> Comble	Résultat d'analyse	/

Présence d'amiante	Oui
--------------------	------------

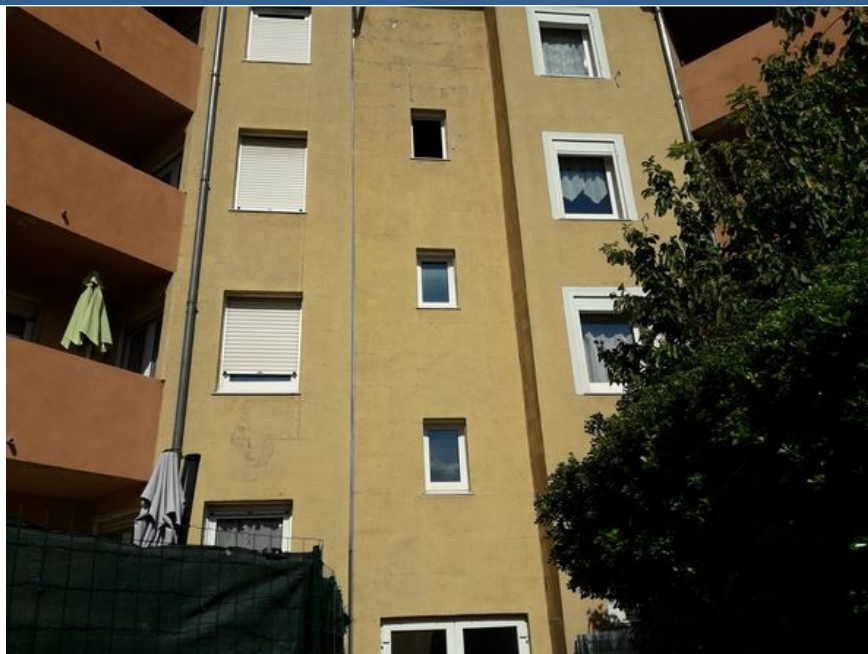
PRELEVEMENT : P40

Pièce ou Local	Façades (Enveloppe)
Composant de la construction	Façades lourdes y compris poteaux
Partie du composant	Enduits extérieurs

Présence d'amiante	Non
--------------------	------------
