Rapport de mission de repérage des matériaux et produits contenant de l'amiante avant réalisation de travaux dans un immeuble bâti

Numéro de rapport :
AM-112-522-2024-3204020-V1

**CEA SACLAY
RD 306
91191 GIF-SUR-YVETTE CEDEX**

Bâtiment **522**
Installation **112**

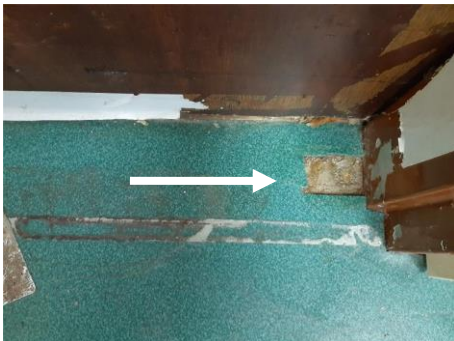
PRELEVEMENT : P01-1		
Emplacement

Nom du client	Numéro de dossier	Pièce ou Local
CEA SACLAY	AM-112-522-2024-3204020-V1	RDC - Pièce 9
Matériau	Date de prélèvement	Nom de l'opérateur
Revêtement vinyle vert moucheté en lès	13/02/2024	BERGOT Marc
Ouvrage ou composant de la construction		
Revêtement de sol		
Résultat amiante		
Absence d'amiante		
DESCRIPTION DU PRELEVEMENT :		
Objet		
Revêtement vinyle vert moucheté en lès		
DETAIL DES COUCHES DU PRELEVEMENT :		
Référence Couche	Description visuelle	Epaisseur (cm)
RAW PRODUCT	Matériau souple de type revêtement de sol (vert) (tacheté) (noir)	0
DETAIL DES RESULTATS :		
Référence Couche	PV analyse Amiante	Conclusion amiante
RAW PRODUCT	AR-24-LE-050099-01	Fibres d'amiante non détectées

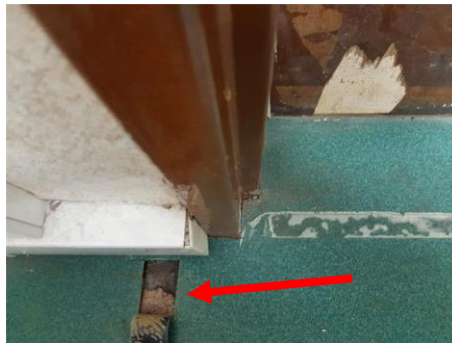
PRELEVEMENT : P02-1
Emplacement

Nom du client	Numéro de dossier	Pièce ou Local
CEA SACLAY	AM-112-522-2024-3204020-V1	RDC - Pièce 9
Matériau	Date de prélèvement	Nom de l'opérateur
Revêtement vinyle vert moucheté en lès + colle jaune + ragréage rose + (colle noire détectée par le laboratoire)	13/02/2024	BERGOT Marc
Ouvrage ou composant de la construction		
Revêtement de sol		
Résultat amiante		
Présence d'amiante (Fibres d'amiante de type chrysotile)		
DESCRIPTION DU PRELEVEMENT :		
Objet		
Revêtement vinyle vert moucheté en lès + colle jaune + ragréage rose		
DETAIL DES COUCHES DU PRELEVEMENT :		
Référence Couche	Description visuelle	Epaisseur (cm)
RAW PRODUCT	Matériau de type colle bitumineux (noir)	0
CUST 01	Matériau souple de type revêtement de sol (vert) (tacheté) (noir)	0
CUST 02	Matériau de type colle (jaune) ; matériau semi-dur de type ragréage (granulaire) (rose)	0
DETAIL DES RESULTATS :		
Référence Couche	PV analyse Amiante	Conclusion amiante

RAW PRODUCT	AR-24-LE-050099-01	Fibres d'amiante de type chrysotile
CUST 01	AR-24-LE-050099-01	Fibres d'amiante non détectées
CUST 02	AR-24-LE-050099-01	Fibres d'amiante non détectées

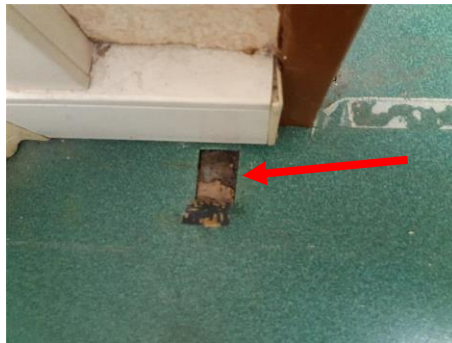
PRELEVEMENT : P03-1

Etage	Local	Composant	Matériau / Produit	Critères(s) ayant permis de conclure	Réf sondage	Réf ZPSO	Estimation des quantités
RDC	Pièce 9	Revêtement de sol	Revêtement vinyle vert moucheté en lès + colle jaune + ragréage rose + (colle noire détectée par le laboratoire)	Résultat d'analyse (P02-1)	/	/	0,30 m2
		Revêtement de sol	Colle jaune + ragréage rose + colle noire	Résultat d'analyse (P03-1)	/	/

- Au regard du programme des travaux (remplacement de la porte avec dépose du châssis), la surface indiquée dans le tableau ci-dessus ne concerne que la zone du sol impactée par les travaux.
De plus, nous ne pouvons exclure le dit matériaux (colle noire) pour le reste de la pièce (Pièce 9).

Nom du client	Numéro de dossier	Pièce ou Local
CEA SACLAY	AM-112-522-2024-3204020-V1	RDC - Pièce 9
Matériau	Date de prélèvement	Nom de l'opérateur
Colle jaune + ragréage rose + colle noire	13/02/2024	BERGOT Marc
Ouvrage ou composant de la construction		
Revêtement de sol		
Résultat amiante		
Présence d'amiante (Fibres d'amiante de type chrysotile)		
DESCRIPTION DU PRELEVEMENT :		
Objet		
Colle jaune + ragréage rose + colle noire		
DETAIL DES COUCHES DU PRELEVEMENT :		
Référence Couche	Description visuelle	Epaisseur (cm)
RAW PRODUCT	Matériau de type colle (jaune) ; matériau semi-dur de type ragréage (granulaire) (rose) ; matériau de type colle bitumineux (noir)	0
DETAIL DES RESULTATS :		
Référence Couche	PV analyse Amiante	Conclusion amiante
RAW PRODUCT	AR-24-LE-050099-01	Fibres d'amiante de type chrysotile

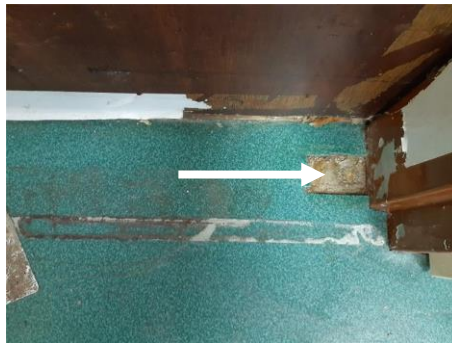
PRELEVEMENT : P04-1

Nom du client	Numéro de dossier	Pièce ou Local
CEA SACLAY	AM-112-522-2024-3204020-V1	RDC - Pièce 9
Matériau	Date de prélèvement	Nom de l'opérateur
Chape ciment	13/02/2024	BERGOT Marc
Ouvrage ou composant de la construction		
Revêtement de sol		
Résultat amiante		
Absence d'amiante		
DESCRIPTION DU PRELEVEMENT :		
Objet		
Chape ciment		
DETAIL DES COUCHES DU PRELEVEMENT :		
Référence Couche	Description visuelle	Epaisseur (cm)
RAW PRODUCT	Matériau dur de type mortier, béton, chape (gris) (clair)	0
DETAIL DES RESULTATS :		
Référence Couche	PV analyse Amiante	Conclusion amiante
RAW PRODUCT	AR-24-LE-050099-01	Fibres d'amiante non détectées

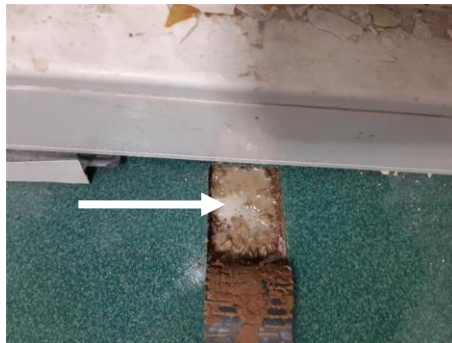
PRELEVEMENT : P04-2

Nom du client	Numéro de dossier	Pièce ou Local
CEA SACLAY	AM-112-522-2024-3204020-V1	RDC - Pièce 4
Matériau	Date de prélèvement	Nom de l'opérateur
Chape ciment	13/02/2024	BERGOT Marc
Ouvrage ou composant de la construction		
Revêtement de sol		
Résultat amiante		
Absence d'amiante		
DESCRIPTION DU PRELEVEMENT :		
Objet		
Chape ciment		
DETAIL DES COUCHES DU PRELEVEMENT :		
Référence Couche	Description visuelle	Epaisseur (cm)
RAW PRODUCT	Matériau dur de type mortier, béton, chape (gris) (clair)	0
DETAIL DES RESULTATS :		
Référence Couche	PV analyse Amiante	Conclusion amiante
RAW PRODUCT	AR-24-LE-050099-01	Fibres d'amiante non détectées

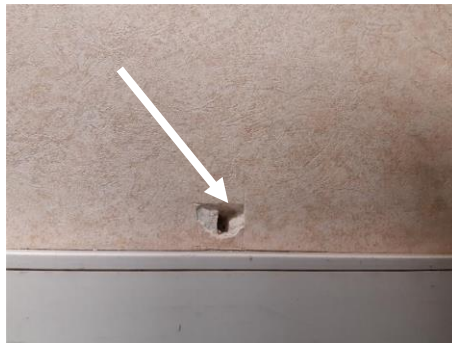
PRELEVEMENT : P05-1
Emplacement

Nom du client	Numéro de dossier	Pièce ou Local
CEA SACLAY	AM-112-522-2024-3204020-V1	RDC - Pièce 9
Matériau	Date de prélèvement	Nom de l'opérateur
Papier peint + peinture + enduit plâtre	13/02/2024	BERGOT Marc

Absence d'amiante

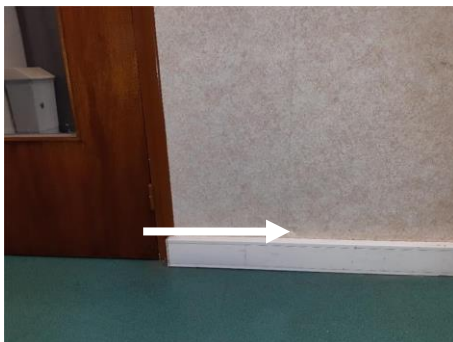
PRELEVEMENT : P06-1

Nom du client	Numéro de dossier	Pièce ou Local
CEA SACLAY	AM-112-522-2024-3204020-V1	RDC - Pièce 9
Matériau	Date de prélèvement	Nom de l'opérateur
Papier peint + peinture + enduit plâtre	13/02/2024	BERGOT Marc
Ouvrage ou composant de la construction		
Cloisons maçonnées		
Résultat amiante		
Absence d'amiante		
DESCRIPTION DU PRELEVEMENT :		
Objet		
Papier peint + peinture + enduit plâtre		
DETAIL DES COUCHES DU PRELEVEMENT :		
Référence Couche	Description visuelle	Epaisseur (cm)
RAW PRODUCT	Matériau souple (polymérisé) (beige) (tacheté) (marron) ; matériau de type colle (jaune) ; matériau de type peinture (vert) ; matériau semi-dur de type plâtre (blanc) en traces	0
CUST 01	Matériau semi-dur de type plâtre (blanc)	0
DETAIL DES RESULTATS :		
Référence Couche	PV analyse Amiante	Conclusion amiante
RAW PRODUCT	AR-24-LE-050099-01	Fibres d'amiante non détectées
CUST 01	AR-24-LE-050099-01	Fibres d'amiante non détectées

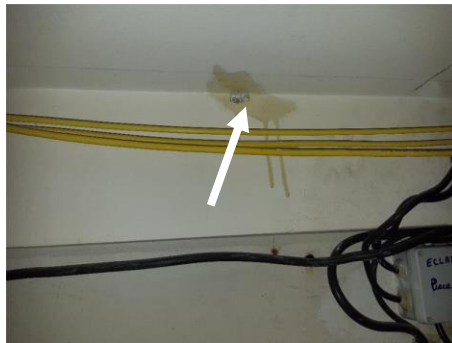
PRELEVEMENT : P07-1

Nom du client	Numéro de dossier	Pièce ou Local
CEA SACLAY	AM-112-522-2024-3204020-V1	RDC - Pièce 9
Matériau	Date de prélèvement	Nom de l'opérateur
Peinture + enduit plâtre	13/02/2024	BERGOT Marc
Ouvrage ou composant de la construction		
Poutre		
Résultat amiante		
Absence d'amiante		
DESCRIPTION DU PRELEVEMENT :		
Objet		
Peinture + enduit plâtre		
DETAIL DES COUCHES DU PRELEVEMENT :		
Référence Couche	Description visuelle	Epaisseur (cm)
RAW PRODUCT	Matériau de type peinture (beige) (clair) en traces ; matériau semi-dur de type enduit (beige) en traces ; matériau semi-dur de type plâtre (blanc)	0
DETAIL DES RESULTATS :		
Référence Couche	PV analyse Amiante	Conclusion amiante
RAW PRODUCT	AR-24-LE-050099-01	Fibres d'amiante non détectées

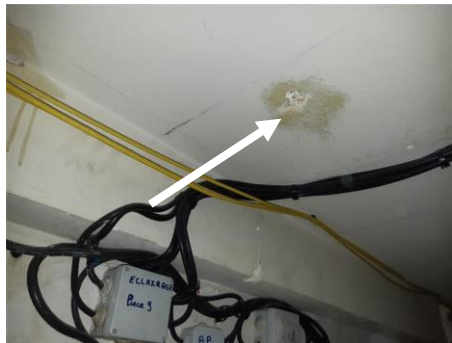
PRELEVEMENT : P08-1
Emplacement

Nom du client	Numéro de dossier	Pièce ou Local
CEA SACLAY	AM-112-522-2024-3204020-V1	RDC - Pièce 9
Matériau	Date de prélèvement	Nom de l'opérateur
Peinture + enduit plâtre	13/02/2024	BERGOT Marc

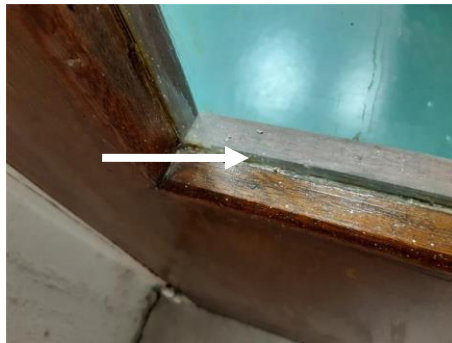
PRELEVEMENT : P09-1
Emplacement

Nom du client	Numéro de dossier	Pièce ou Local
CEA SACLAY	AM-112-522-2024-3204020-V1	RDC - Pièce 9
Matériau	Date de prélèvement	Nom de l'opérateur
Mastic vitrier sur porte	13/02/2024	BERGOT Marc
Ouvrage ou composant de la construction		
Menuiseries intérieures		
Résultat amiante		
Absence d'amiante		
DESCRIPTION DU PRELEVEMENT :		
Objet		
Mastic vitrier sur porte		
DETAIL DES COUCHES DU PRELEVEMENT :		
Référence Couche	Description visuelle	Epaisseur (cm)
RAW PRODUCT	Matériau (pulvérulent) (gris) en traces ; matériau semi-dur de type mastic (beige) (foncé)	0
DETAIL DES RESULTATS :		
Référence Couche	PV analyse Amiante	Conclusion amiante
RAW PRODUCT	AR-24-LE-050099-01	Fibres d'amiante non détectées

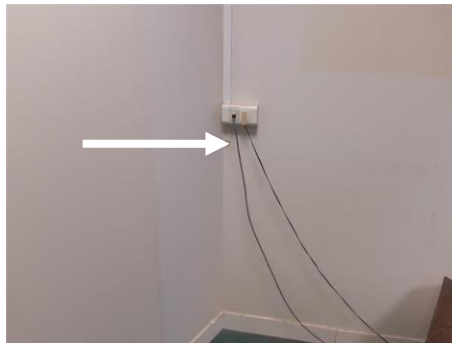
PRELEVEMENT : P10-1
Emplacement

Nom du client	Numéro de dossier	Pièce ou Local
CEA SACLAY	AM-112-522-2024-3204020-V1	RDC - Pièce 6A
Matériau	Date de prélèvement	Nom de l'opérateur
Peinture + enduit plâtre + bande calicot sur plaques de plâtre	13/02/2024	BERGOT Marc

CUST 01	AR-24-LE-050099-01	Fibres d'amiante non détectées

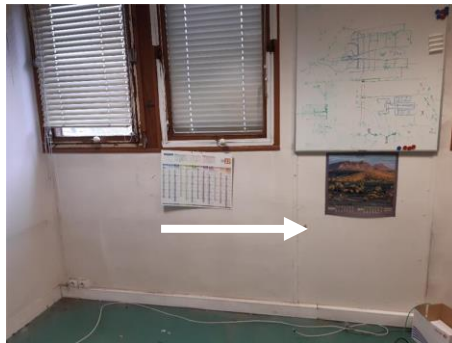
PRELEVEMENT : P11-1
Emplacement

Nom du client	Numéro de dossier	Pièce ou Local
CEA SACLAY	AM-112-522-2024-3204020-V1	RDC - Pièce 6A
Matériau	Date de prélèvement	Nom de l'opérateur
Peinture + enduit plâtre sur panneaux bois	13/02/2024	BERGOT Marc
Ouvrage ou composant de la construction		
Mur		
Résultat amiante		
Absence d'amiante		
DESCRIPTION DU PRELEVEMENT :		
Objet		
Peinture + enduit plâtre sur panneaux bois		
DETAIL DES COUCHES DU PRELEVEMENT :		
Référence Couche	Description visuelle	Epaisseur (cm)
RAW PRODUCT	Matériau de type peinture (blanc) ; matériau semi-dur de type enduit (blanc) ; matériau semi-dur fibreux de type bois, copeaux (marron) en traces	0
DETAIL DES RESULTATS :		
Référence Couche	PV analyse Amiante	Conclusion amiante
RAW PRODUCT	AR-24-LE-050099-01	Fibres d'amiante non détectées

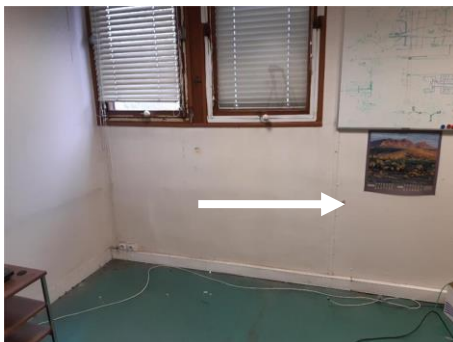
PRELEVEMENT : P12-1

Nom du client	Numéro de dossier	Pièce ou Local
CEA SACLAY	AM-112-522-2024-3204020-V1	RDC - Pièce 6A
Matériau	Date de prélèvement	Nom de l'opérateur
Peinture + enduit plâtre	13/02/2024	BERGOT Marc
Ouvrage ou composant de la construction		
Mur		
Résultat amiante		
Absence d'amiante		
DESCRIPTION DU PRELEVEMENT :		
Objet		
Peinture + enduit plâtre		
DETAIL DES COUCHES DU PRELEVEMENT :		
Référence Couche	Description visuelle	Epaisseur (cm)
RAW PRODUCT	Matériau de type peinture (blanc) (beige) ; matériau semi-dur de type enduit (beige) ; matériau semi-dur de type plâtre (blanc) en traces	0
DETAIL DES RESULTATS :		
Référence Couche	PV analyse Amiante	Conclusion amiante
RAW PRODUCT	AR-24-LE-050099-01	Fibres d'amiante non détectées

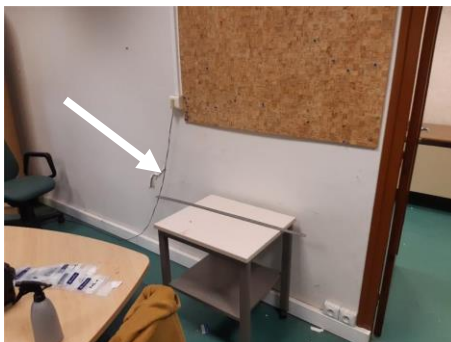
PRELEVEMENT : P13-1

Nom du client	Numéro de dossier	Pièce ou Local
CEA SACLAY	AM-112-522-2024-3204020-V1	RDC - Pièce 6A
Matériau	Date de prélèvement	Nom de l'opérateur
Peinture + enduit plâtre	13/02/2024	BERGOT Marc
Ouvrage ou composant de la construction		
Cloisons maçonnées		
Résultat amiante		
Absence d'amiante		
DESCRIPTION DU PRELEVEMENT :		
Objet		
Peinture + enduit plâtre		
DETAIL DES COUCHES DU PRELEVEMENT :		
Référence Couche	Description visuelle	Epaisseur (cm)
RAW PRODUCT	Matériau de type peinture (blanc) (beige) ; matériau semi-dur de type enduit (beige) ; matériau semi-dur de type plâtre (blanc) en traces	0
DETAIL DES RESULTATS :		
Référence Couche	PV analyse Amiante	Conclusion amiante
RAW PRODUCT	AR-24-LE-050099-01	Fibres d'amiante non détectées

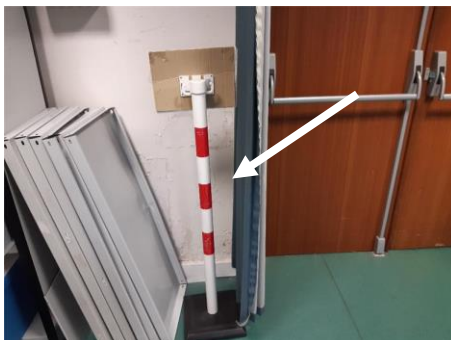
PRELEVEMENT : P13-2

Nom du client	Numéro de dossier	Pièce ou Local
CEA SACLAY	AM-112-522-2024-3204020-V1	RDC - Pièce 4
Matériau	Date de prélèvement	Nom de l'opérateur
Peinture + enduit plâtre	13/02/2024	BERGOT Marc
Ouvrage ou composant de la construction		
Cloisons maçonnées		
Résultat amiante		
Absence d'amiante		
DESCRIPTION DU PRELEVEMENT :		
Objet		
Peinture + enduit plâtre		
DETAIL DES COUCHES DU PRELEVEMENT :		
Référence Couche	Description visuelle	Epaisseur (cm)
RAW PRODUCT	Matériau de type système d'enduit peinture (de différentes couleurs) ; matériau semi-dur de type plâtre (blanc)	0
DETAIL DES RESULTATS :		
Référence Couche	PV analyse Amiante	Conclusion amiante
RAW PRODUCT	AR-24-LE-050099-01	Fibres d'amiante non détectées

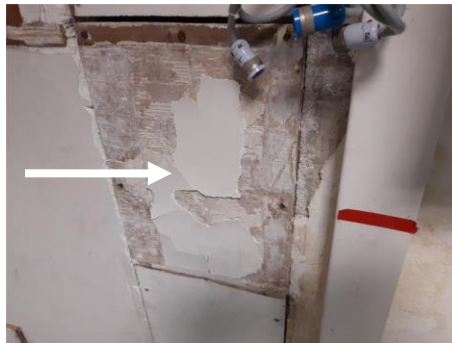
PRELEVEMENT : P14-1

Nom du client	Numéro de dossier	Pièce ou Local
CEA SACLAY	AM-112-522-2024-3204020-V1	RDC - Pièce 4
Matériau	Date de prélèvement	Nom de l'opérateur
Colle résiduelle sur panneaux bois	13/02/2024	BERGOT Marc
Ouvrage ou composant de la construction		
Mur		
Résultat amiante		
Absence d'amiante		
DESCRIPTION DU PRELEVEMENT :		
Objet		
Colle résiduelle sur panneaux bois		
DETAIL DES COUCHES DU PRELEVEMENT :		
Référence Couche	Description visuelle	Epaisseur (cm)
RAW PRODUCT	Matériau (blanc) + (gris) en traces ; matériau de type colle (beige)	0
DETAIL DES RESULTATS :		
Référence Couche	PV analyse Amiante	Conclusion amiante
RAW PRODUCT	AR-24-LE-050099-01	Fibres d'amiante non détectées

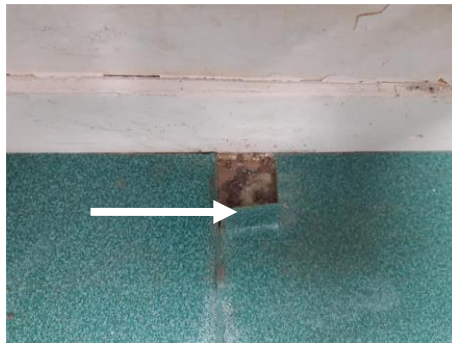
PRELEVEMENT : P15-1

Nom du client	Numéro de dossier	Pièce ou Local
CEA SACLAY	AM-112-522-2024-3204020-V1	RDC - Pièce 4
Matériau	Date de prélèvement	Nom de l'opérateur
Revêtement vinyle vert moucheté en lès + colle jaune	13/02/2024	BERGOT Marc

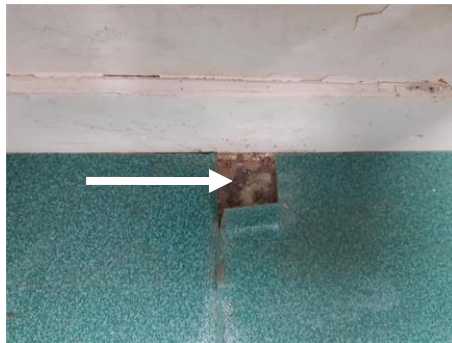
PRELEVEMENT : P16-1

Nom du client	Numéro de dossier	Pièce ou Local
CEA SACLAY	AM-112-522-2024-3204020-V1	RDC - Pièce 4
Matériau	Date de prélèvement	Nom de l'opérateur
Ragréage rose + chape ciment	13/02/2024	BERGOT Marc
Ouvrage ou composant de la construction		
Revêtement de sol		
Résultat amiante		
Absence d'amiante		
DESCRIPTION DU PRELEVEMENT :		
Objet		
Ragréage rose + chape ciment		
DETAIL DES COUCHES DU PRELEVEMENT :		
Référence Couche	Description visuelle	Epaisseur (cm)
RAW PRODUCT	Matériau de type colle (jaune) en traces ; matériau semi-dur de type ragréage (granulaire) (marron) ; matériau dur de type mortier, béton, chape (gris) en traces	0
DETAIL DES RESULTATS :		
Référence Couche	PV analyse Amiante	Conclusion amiante
RAW PRODUCT	AR-24-LE-050099-01	Fibres d'amiante non détectées

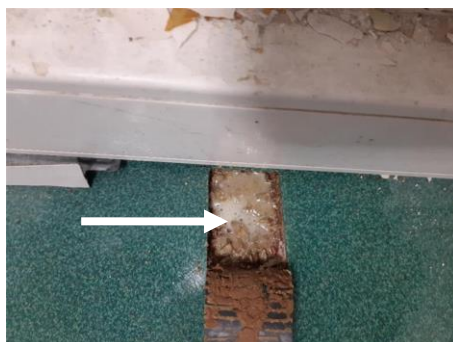
PRELEVEMENT : P17-1

Nom du client	Numéro de dossier	Pièce ou Local
CEA SACLAY	AM-112-522-2024-3204020-V1	RDC - Pièce 4
Matériau	Date de prélèvement	Nom de l'opérateur
Colle jaune + ragréage marron + ragréage rose	13/02/2024	BERGOT Marc

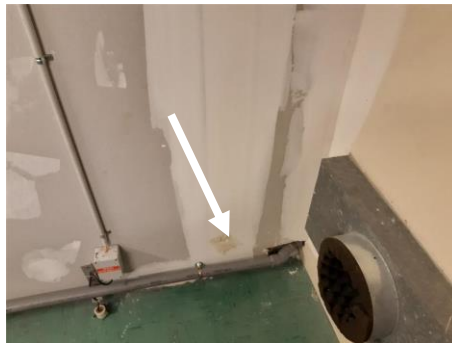
PRELEVEMENT : P18-1

Nom du client	Numéro de dossier	Pièce ou Local
CEA SACLAY	AM-112-522-2024-3204020-V1	RDC - Pièce 1
Matériau	Date de prélèvement	Nom de l'opérateur
Enduit plâtre + bande calicot sur doublage plaques de plâtre	13/02/2024	BERGOT Marc

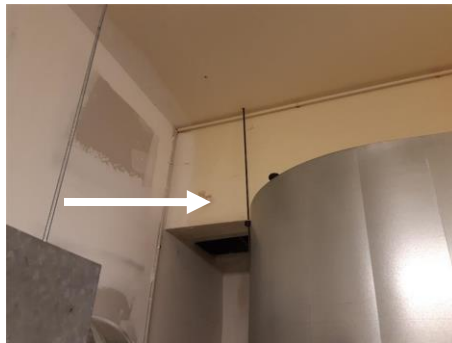
PRELEVEMENT : P19-1

Nom du client	Numéro de dossier	Pièce ou Local
CEA SACLAY	AM-112-522-2024-3204020-V1	RDC - Pièce 1
Matériau	Date de prélèvement	Nom de l'opérateur
Peinture + enduit plâtre	13/02/2024	BERGOT Marc
Ouvrage ou composant de la construction		
Poutre		
Résultat amiante		
Absence d'amiante		
DESCRIPTION DU PRELEVEMENT :		
Objet		
Peinture + enduit plâtre		
DETAIL DES COUCHES DU PRELEVEMENT :		
Référence Couche	Description visuelle	Epaisseur (cm)
RAW PRODUCT	Matériau de type peinture (jaune) (beige) ; matériau semi-dur de type plâtre (blanc) en traces	0
CUST 01	Matériau semi-dur de type plâtre (blanc)	0
DETAIL DES RESULTATS :		
Référence Couche	PV analyse Amiante	Conclusion amiante
RAW PRODUCT	AR-24-LE-050099-01	Fibres d'amiante non détectées
CUST 01	AR-24-LE-050099-01	Fibres d'amiante non détectées

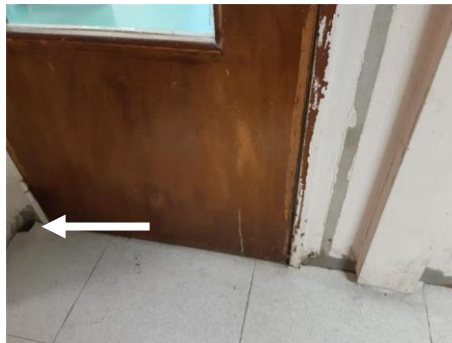
PRELEVEMENT : P20-1

Nom du client	Numéro de dossier	Pièce ou Local
CEA SACLAY	AM-112-522-2024-3204020-V1	RDC - Pièce 99
Matériau	Date de prélèvement	Nom de l'opérateur
Dalles de sol vinyle gris clair moucheté + colle jaune	13/02/2024	BERGOT Marc

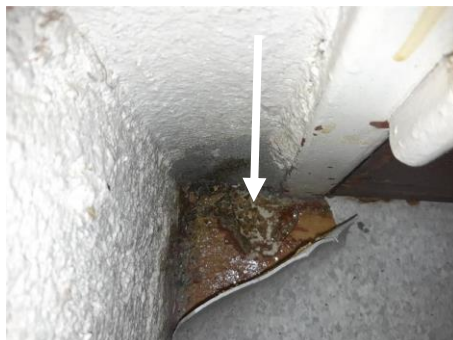
PRELEVEMENT : P21-1

Nom du client	Numéro de dossier	Pièce ou Local
CEA SACLAY	AM-112-522-2024-3204020-V1	RDC - Pièce 99
Matériau	Date de prélèvement	Nom de l'opérateur
Colle jaune + ragréage rose + chape ciment	13/02/2024	BERGOT Marc

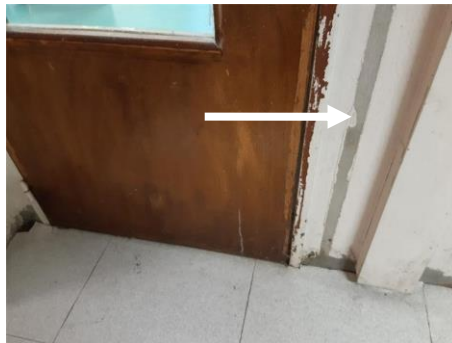
PRELEVEMENT : P22-1

Nom du client	Numéro de dossier	Pièce ou Local
CEA SACLAY	AM-112-522-2024-3204020-V1	RDC - Pièce 99
Matériau	Date de prélèvement	Nom de l'opérateur
Peinture + enduit ciment	13/02/2024	BERGOT Marc
Ouvrage ou composant de la construction		
Cloisons maçonnées		
Résultat amiante		
Absence d'amiante		
DESCRIPTION DU PRELEVEMENT :		
Objet		
Peinture + enduit ciment		
DETAIL DES COUCHES DU PRELEVEMENT :		
Référence Couche	Description visuelle	Epaisseur (cm)
RAW PRODUCT	Matériau (gris) en traces ; matériau de type peinture (beige) ; matériau semi-dur de type enduit (blanc) ; matériau dur de type mortier, béton, chape (gris)	0
DETAIL DES RESULTATS :		
Référence Couche	PV analyse Amiante	Conclusion amiante
RAW PRODUCT	AR-24-LE-050099-01	Fibres d'amiante non détectées
