Rapport de mission de repérage des matériaux et produits contenant de l'amiante avant réalisation de travaux dans un immeuble bâti

Numéro de rapport :
AM-112-522-2025-3415162-V1

**CEA SACLAY
RD 306
91191 GIF-SUR-YVETTE CEDEX**

**Bâtiment 522CEA
Installation 112**

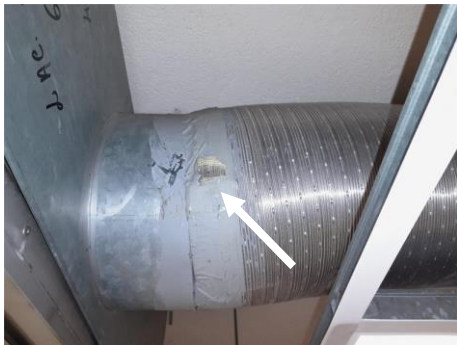
MATERIAU/PRELEVEMENT : P01-1		
Emplacement

Nom du client	Numéro de dossier	Pièce ou local
CEA SACLAY	AM-112-522-2025-3415162-V1	R-1 - Pièce 010
Matériau	Date de prélèvement	Nom de l'opérateur
Joint d'étanchéité gris et mou + toile fibreuse	03/03/2025	RAZZI Christophe
Ouvrage ou composant de la construction		
Jonction entre gaine ronde métallique de ventilation et gaine ronde flexible		
Résultat amiante		
Absence d'amiante		
DESCRIPTION DU MATERIAU/PRELEVEMENT :		
Objet		
Joint d'étanchéité gris et mou + toile fibreuse		
DETAIL DES COUCHES DU MATERIAU/PRELEVEMENT :		
Référence Couche	Description visuelle	
J01-COUCHE	Matériau souple de type joint (gris) ; matériau de type aluminium (gris) ; matériau de type maillage de fibres (blanc) ; matériau de type colle (jaune)	
001-COUCHE	Matériau de type maillage de fibres (blanc)	
DETAIL DES RESULTATS :		
Référence Couche	PV analyse Amiante	Conclusion amiante
J01-COUCHE	AR-25-LH-022744-01	Fibres d'amiante non détectées

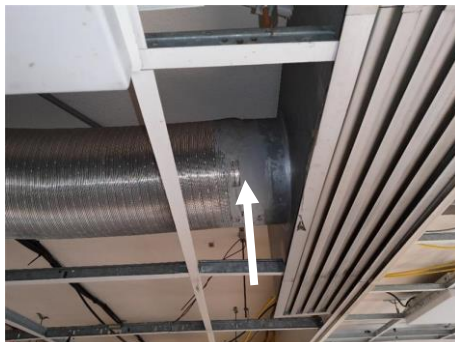
MATERIAU/PRELEVEMENT : P01-2

Nom du client	Numéro de dossier	Pièce ou local
CEA SACLAY	AM-112-522-2025-3415162-V1	R-1 - Pièce 010
Matériau	Date de prélèvement	Nom de l'opérateur
Joint d'étanchéité gris et mou + toile fibreuse	03/03/2025	RAZZI Christophe

Jonction entre gaine ronde métallique de ventilation et gaine ronde flexible

Absence d'amiante

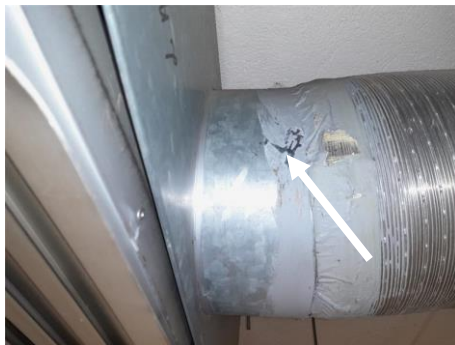
MATERIAU/PRELEVEMENT : P02-1
Emplacement

Nom du client	Numéro de dossier	Pièce ou local
CEA SACLAY	AM-112-522-2025-3415162-V1	R-1 - Pièce 010
Matériau	Date de prélèvement	Nom de l'opérateur
Joint d'étanchéité gris et mou	03/03/2025	RAZZI Christophe

Jonction entre gaine ronde métallique de ventilation et gaine ronde flexible

Résultat amiante
Absence d'amiante
DESCRIPTION DU MATERIAU/PRELEVEMENT :
Objet

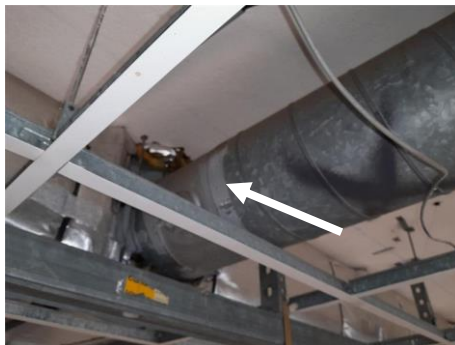
MATERIAU/PRELEVEMENT : P02-2

Joint d'étanchéité gris et mou

Jonction entre gaine ronde métallique de ventilation

Absence d'amiante

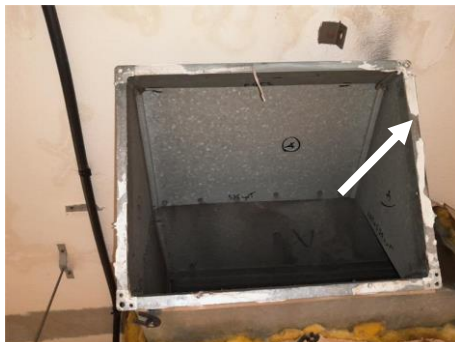
MATERIAU/PRELEVEMENT : P03-1

Joint d'étanchéité blanc et mou

Gaine rectangulaire de ventilation centrale

Absence d'amiante

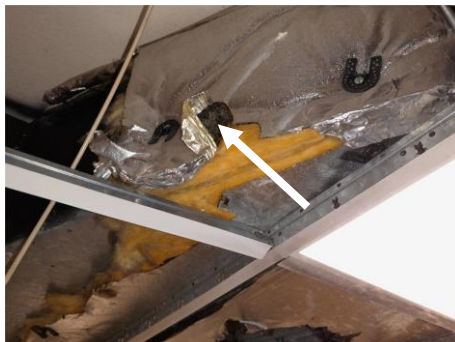
MATERIAU/PRELEVEMENT : P04-1
Emplacement

Nom du client	Numéro de dossier	Pièce ou local
CEA SACLAY	AM-112-522-2025-3415162-V1	R-1 - Pièce 010
Matériau	Date de prélèvement	Nom de l'opérateur
Papier aluminium et bitumineux de calorifuge + laine minérale	03/03/2025	RAZZI Christophe

Gaine rectangulaire de ventilation centrale

Résultat amiante
Absence d'amiante
DESCRIPTION DU MATERIAU/PRELEVEMENT :
Objet

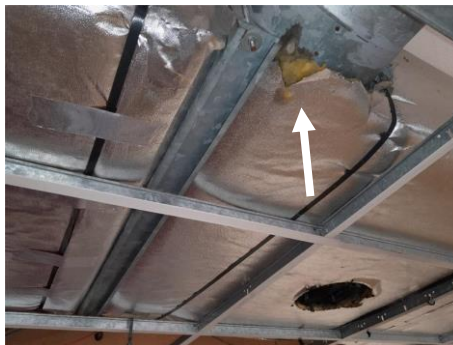
MATERIAU/PRELEVEMENT : P04-2

Nom du client	Numéro de dossier	Pièce ou local
CEA SACLAY	AM-112-522-2025-3415162-V1	R-1 - Pièce 010
Matériau	Date de prélèvement	Nom de l'opérateur
Papier aluminium et bitumineux de calorifuge + laine minérale	03/03/2025	RAZZI Christophe

Gaine rectangulaire de ventilation centrale

Référence Couche	PV analyse Amiante	Conclusion amiante
J01-COUCHE	AR-25-LH-022744-01	Fibres d'amiante non détectées
001-COUCHE	AR-25-LH-022744-01	Fibres d'amiante non détectées

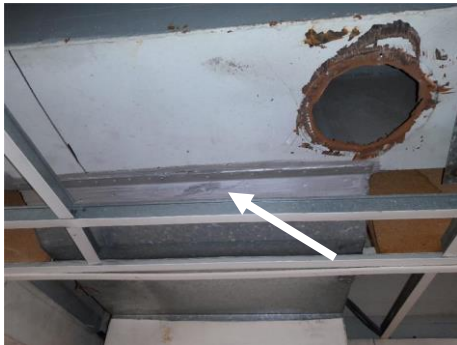
MATERIAU/PRELEVEMENT : P05-1		
Emplacement

Nom du client	Numéro de dossier	Pièce ou local
CEA SACLAY	AM-112-522-2025-3415162-V1	R-1 - Pièce 010
Matériau	Date de prélèvement	Nom de l'opérateur
Joint d'étanchéité gris et mou	03/03/2025	RAZZI Christophe
Ouvrage ou composant de la construction		
Gaine rectangulaire de ventilation verticale		
Résultat amiante		
Absence d'amiante		
DESCRIPTION DU MATERIAU/PRELEVEMENT :		
Objet		
Joint d'étanchéité gris et mou		
DETAIL DES COUCHES DU MATERIAU/PRELEVEMENT :		
Référence Couche	Description visuelle	
J01-COUCHE	Matériau de type peinture (orange) en traces ; matériau (brillant) (gris) en traces ; matériau souple de type joint (gris)	
DETAIL DES RESULTATS :		
Référence Couche	PV analyse Amiante	Conclusion amiante
J01-COUCHE	AR-25-LH-022744-01	Fibres d'amiante non détectées

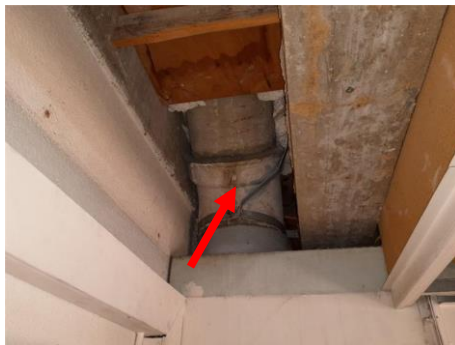
MATERIAU/PRELEVEMENT : P10-1
Emplacement

Etage	Local	Composant	Matériau / Produit	Critères(s) ayant permis de conclure	Réf sondage	Réf ZPSO	Estimation des quantités
R-1	Pièce 010	Conduit rond verticale raccordé à la gaine carré de ventilation	Fibres-ciment	Résultat d'analyse (P10-1)	/	Z10	2 unités
		Conduit rond verticale raccordé à la gaine carré de ventilation	Fibres-ciment	Résultat d'analyse (P10-1 - idem)	S10	Z10

Nom du client	Numéro de dossier	Pièce ou local
CEA SACLAY	AM-112-522-2025-3415162-V1	R-1 - Pièce 010
Matériau	Date de prélèvement	Nom de l'opérateur
Fibres-ciment	03/03/2025	RAZZI Christophe

Référence Couche	PV analyse Amiante	Conclusion amiante
J01-COUCHE	AR-25-LH-022744-01	Fibres d'amiante de type chrysotile

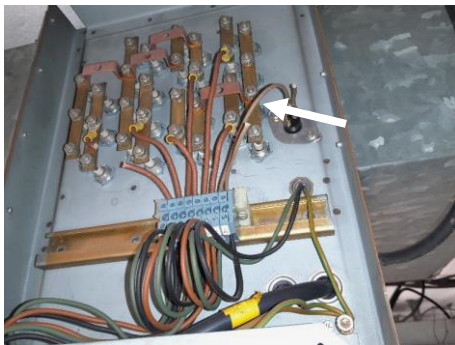
MATERIAU/PRELEVEMENT : P11-1
Emplacement

Nom du client	Numéro de dossier	Pièce ou local
CEA SACLAY	AM-112-522-2025-3415162-V1	R-1 - Pièce 010
Matériau	Date de prélèvement	Nom de l'opérateur
Conducteur cuivre avec enveloppe tressée grise + enveloppe tressée blanche	17/03/2025	RAZZI Christophe
Ouvrage ou composant de la construction		
Boîtier alimentation résistances thermiques		
Résultat amiante		
Absence d'amiante		
DESCRIPTION DU MATERIAU/PRELEVEMENT :		
Objet		
Conducteur cuivre avec enveloppe tressée grise + enveloppe tressée blanche		
DETAIL DES COUCHES DU MATERIAU/PRELEVEMENT :		
Référence Couche		Description visuelle
J01-COUCHE	Matériau souple de type câble-gaine électrique (fibreux) (beige)	
DETAIL DES RESULTATS :		
Référence Couche		PV analyse Amiante
J01-COUCHE		AR-25-LH-022770-01
		Conclusion amiante
		Fibres d'amiante non détectées

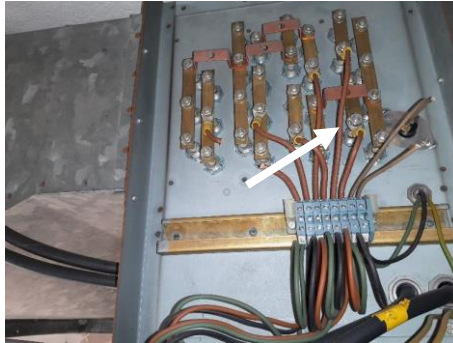
MATERIAU/PRELEVEMENT : P12-1
Emplacement

Nom du client	Numéro de dossier	Pièce ou local
CEA SACLAY	AM-112-522-2025-3415162-V1	R-1 - Pièce 010
Matériau	Date de prélèvement	Nom de l'opérateur
Conducteur cuivre avec enveloppe tressée marron + enveloppe tressée blanche	17/03/2025	RAZZI Christophe
Ouvrage ou composant de la construction		
Boitier alimentation résistances thermiques		
Résultat amiante		
Absence d'amiante		
DESCRIPTION DU MATERIAU/PRELEVEMENT :		
Objet		
Conducteur cuivre avec enveloppe tressée marron + enveloppe tressée blanche		
DETAIL DES COUCHES DU MATERIAU/PRELEVEMENT :		
Référence Couche	Description visuelle	
J01-COUCHE	Matériau souple de type câble-gaine électrique (fibreux) (marron)	
DETAIL DES RESULTATS :		
Référence Couche	PV analyse Amiante	Conclusion amiante
J01-COUCHE	AR-25-LH-022770-01	Fibres d'amiante non détectées

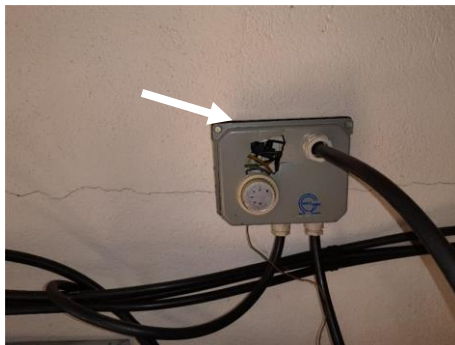
MATERIAU/PRELEVEMENT : P14-1
Emplacement

Nom du client	Numéro de dossier	Pièce ou local
CEA SACLAY	AM-112-522-2025-3415162-V1	R-1 - Pièce 010
Matériau	Date de prélèvement	Nom de l'opérateur
Joint d'étanchéité caoutchouc noir sur capot	17/03/2025	RAZZI Christophe
Ouvrage ou composant de la construction		
Boitier de commande de résistances thermiques		
Résultat amiante		
Absence d'amiante		
DESCRIPTION DU MATERIAU/PRELEVEMENT :		
Objet		
Joint d'étanchéité caoutchouc noir sur capot		
DETAIL DES COUCHES DU MATERIAU/PRELEVEMENT :		
Référence Couche	Description visuelle	
J01-COUCHE	Matériau souple de type joint (noir)	
DETAIL DES RESULTATS :		
Référence Couche	PV analyse Amiante	Conclusion amiante
J01-COUCHE	AR-25-LH-022770-01	Fibres d'amiante non détectées
