Rapport de mission de repérage des matériaux et produits contenant de l'amiante avant réalisation de travaux

Numéro de rapport	CEA 118673 18.03.24 A
Propriétaire	CEA
Donneur d'ordre	CEA
Adresse de l'immeuble	CEA Paris-Saclay - Porte Nord Avenue principale 91400 SACLAY
Bâtiment ou installation	Bâtiment 522 - Pièce 44
Date de permis de construire	Non communiquée - Antérieur au 01/07/1997
Date de construction	Non communiquée - Antérieur au 01/01/1997
La ou le(s) date(s) d'exécution du repérage	18/03/2024
Date d'émission du rapport de repérage	06/05/2024
Référence du programme de travaux défini par le donneur d'ordre	Non communiquée

Intitulé
1er : Rénovation des sols, des murs + changement des châssis extérieurs en rénovation
RDC : Changement des châssis extérieurs en rénovation
Sous sol : Réfection complète de l'entièreté du sous sol (sol, mur et plafond) Local 08A, 010A, 010"

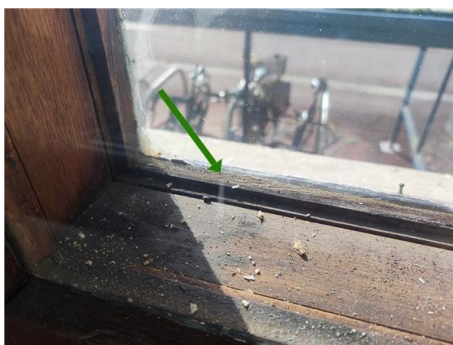
PRELEVEMENT : P001

Nom du client	Numéro de dossier	Localisation
CEA	CEA 118673 18.03.24	RDC - 4 Fenêtre - Murs
Nom de l'opérateur	Date de prélèvement	Matériau
SONCK Rudy	07/03/2024	Mastic de vitrage

Absence d'amiante

Référence Couche	PV analyse Amiante	Description visuelle	Conclusion amiante
RAW PRODUCT	AR-24-LH-015025-01	Matériau de type peinture (gris) ; matériau semi-dur de type mastic (friable) (blanc)	Fibres d'amiante non détectées

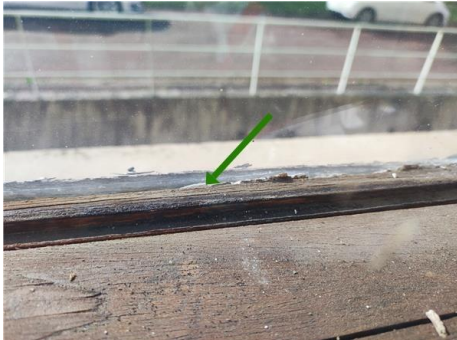
PRELEVEMENT : P002			
Emplacement

Nom du client		Numéro de dossier	Localisation
CEA		CEA 118673 18.03.24	RDC - 9 Fenêtre - Murs
Nom de l'opérateur		Date de prélèvement	Matériau
SONCK Rudy		07/03/2024	Mastic de vitrage
Résultat Amiante			
Absence d'amiante			
DESCRIPTION DU PRELEVEMENT :			
Objet		Support	
Mastic de vitrage			
DETAIL DES COUCHES DU PRELEVEMENT :			
Référence Couche	PV analyse Amiante	Description visuelle	Conclusion amiante
RAW PRODUCT	AR-24-LH-015025-01	Matériau de type peinture (marron) ; matériau semi-dur de type mastic (beige)	Fibres d'amiante non détectées

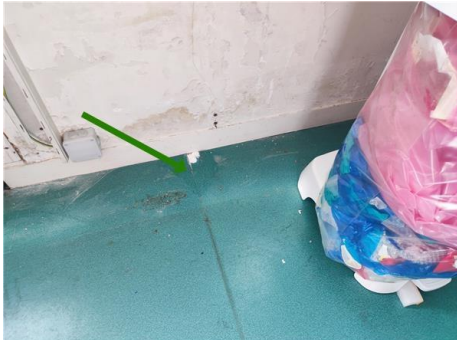
PRELEVEMENT : P003			
Emplacement

Nom du client		Numéro de dossier	Localisation
CEA		CEA 118673 18.03.24	RDC - 4 Revêtement de sol - Sol
Nom de l'opérateur		Date de prélèvement	Matériau
SONCK Rudy		07/03/2024	Revêtement souple + colle + ragréage
Résultat Amiante			
Absence d'amiante			
DESCRIPTION DU PRELEVEMENT :			
Objet		Support	
Revêtement souple + colle + ragréage			
DETAIL DES COUCHES DU PRELEVEMENT :			
Référence Couche	PV analyse Amiante	Description visuelle	Conclusion amiante
RAW PRODUCT	AR-24-LH-015025-01	Matériau souple de type revêtement de sol (vert) (foncé)	Fibres d'amiante non détectées
CUST 01	AR-24-LH-015025-01	Matériau de type colle (jaune) ; matériau semi-dur de type ragréage (rose)	Fibres d'amiante non détectées

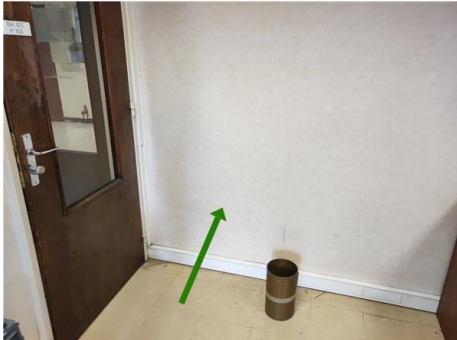
PRELEVEMENT : P004			
Emplacement

Nom du client		Numéro de dossier	Localisation
CEA		CEA 118673 18.03.24	1er - 103 Revêtement mural (cloison) - Murs
Nom de l'opérateur		Date de prélèvement	Matériau
SONCK Rudy		07/03/2024	Enduit + peinture
Résultat Amiante			
Absence d'amiante			
DESCRIPTION DU PRELEVEMENT :			
Objet		Support	
Enduit + peinture			
DETAIL DES COUCHES DU PRELEVEMENT :			
Référence Couche	PV analyse Amiante	Description visuelle	Conclusion amiante
RAW PRODUCT	AR-24-LH-015025-01	Matériau semi-dur de type enduit (plâtreux) (blanc)	Fibres d'amiante non détectées

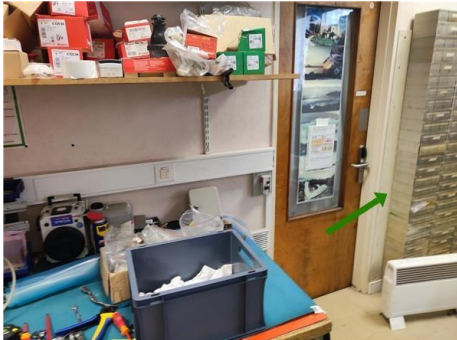
PRELEVEMENT : P005			
Emplacement

Nom du client		Numéro de dossier	Localisation
CEA		CEA 118673 18.03.24	1er - 103 Revêtement mural (refend) - Murs
Nom de l'opérateur		Date de prélèvement	Matériau
SONCK Rudy		07/03/2024	Enduit + peinture
Résultat Amiante			
Absence d'amiante			
DESCRIPTION DU PRELEVEMENT :			
Objet		Support	
Enduit + peinture			
DETAIL DES COUCHES DU PRELEVEMENT :			
Référence Couche	PV analyse Amiante	Description visuelle	Conclusion amiante
RAW PRODUCT	AR-24-LH-015025-01	Matériau semi-dur de type enduit (plâtreux) (blanc)	Fibres d'amiante non détectées

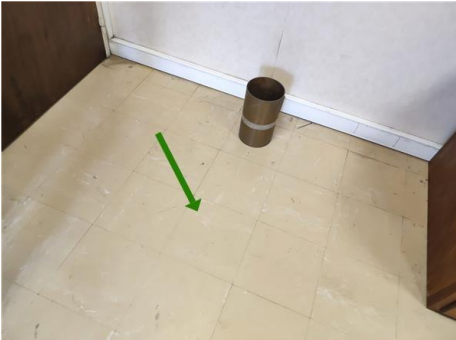
PRELEVEMENT : P006			
Emplacement

Nom du client		Numéro de dossier	Localisation
CEA		CEA 118673 18.03.24	1er - 103 Revêtement de sol (beige foncé) - Sol
Nom de l'opérateur		Date de prélèvement	Matériau
SONCK Rudy		07/03/2024	Dalle de sol + colle + ragréage
Résultat Amiante			
Absence d'amiante			
DESCRIPTION DU PRELEVEMENT :			
Objet		Support	
Dalle de sol + colle + ragréage			
DETAIL DES COUCHES DU PRELEVEMENT :			
Référence Couche	PV analyse Amiante	Description visuelle	Conclusion amiante
RAW PRODUCT	AR-24-LH-015025-01	Matériau semi-dur de type dalle de sol (beige)	Fibres d'amiante non détectées
CUST 01	AR-24-LH-015025-01	Matériau de type colle (jaune) ; matériau semi-dur de type ragréage (rose)	Fibres d'amiante non détectées

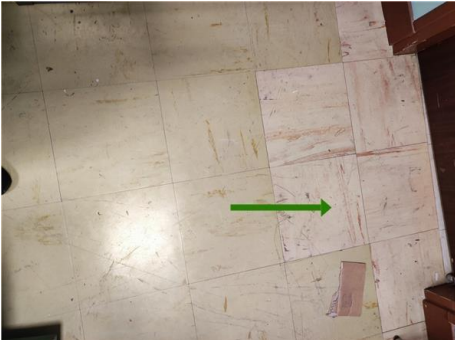
PRELEVEMENT : P008			
Emplacement

Nom du client		Numéro de dossier	Localisation
CEA		CEA 118673 18.03.24	1er - 106 Revêtement de sol (rose/saumon) - Sol
Nom de l'opérateur		Date de prélèvement	Matériau
SONCK Rudy		07/03/2024	Dalle de sol + colle + ragréage
Résultat Amiante			
Absence d'amiante			
DESCRIPTION DU PRELEVEMENT :			
Objet		Support	
Dalle de sol + colle + ragréage			
DETAIL DES COUCHES DU PRELEVEMENT :			
Référence Couche	PV analyse Amiante	Description visuelle	Conclusion amiante
RAW PRODUCT	AR-24-LH-015025-01	Matériau semi-dur de type dalle de sol (beige) (clair) ; matériau de type colle (jaune)	Fibres d'amiante non détectées

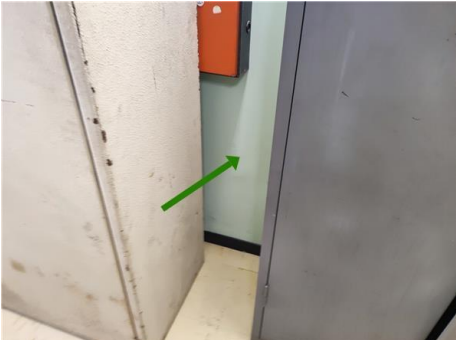
PRELEVEMENT : P012			
Emplacement

Nom du client	Numéro de dossier	Localisation	
CEA	CEA 118673 18.03.24	1er - 106 Revêtement mural (cloison) - Murs	
Nom de l'opérateur	Date de prélèvement	Matériau	
SONCK Rudy	07/03/2024	Enduit + peinture	
Résultat Amiante			
Absence d'amiante			
DESCRIPTION DU PRELEVEMENT :			
Objet		Support	
Enduit + peinture			
DETAIL DES COUCHES DU PRELEVEMENT :			
Référence Couche	PV analyse Amiante	Description visuelle	Conclusion amiante
RAW PRODUCT	AR-24-LH-015025-01	Matériau de type peinture (vert) ; matériau semi-dur de type enduit (plâtreux) (blanc)	Fibres d'amiante non détectées

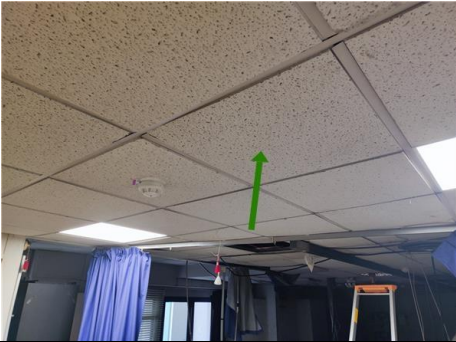
PRELEVEMENT : P014			
Emplacement

Nom du client	Numéro de dossier	Localisation	
CEA	CEA 118673 18.03.24	1er SS - 010 Faux plafond - Plafond	
Nom de l'opérateur	Date de prélèvement	Matériau	
SONCK Rudy	07/03/2024	Matériau cartonné	
Résultat Amiante			
Absence d'amiante			
DESCRIPTION DU PRELEVEMENT :			
Objet		Support	
Matériau cartonné			
DETAIL DES COUCHES DU PRELEVEMENT :			
Référence Couche	PV analyse Amiante	Description visuelle	Conclusion amiante
RAW PRODUCT	AR-24-LH-015025-01	Matériau de type peinture ; matériau semi-dur fibreux de type faux-plafonds (beige) + (gris)	Fibres d'amiante non détectées

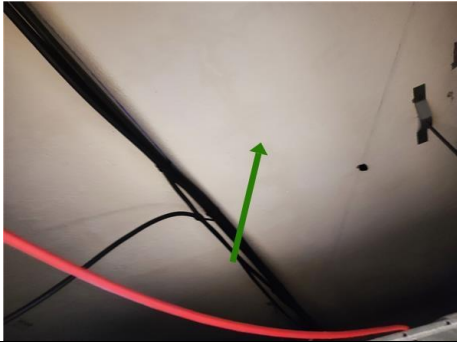
PRELEVEMENT : P015			
Emplacement

Nom du client	Numéro de dossier	Localisation	
CEA	CEA 118673 18.03.24	1er SS - 010 Revêtement de plafond - Plafond	
Nom de l'opérateur	Date de prélèvement	Matériau	
SONCK Rudy	07/03/2024	Enduit + peinture	
Résultat Amiante			
Absence d'amiante			
DESCRIPTION DU PRELEVEMENT :			
Objet		Support	
Enduit + peinture			
DETAIL DES COUCHES DU PRELEVEMENT :			
Référence Couche	PV analyse Amiante	Description visuelle	Conclusion amiante
RAW PRODUCT	AR-24-LH-015025-01	Matériau de type peinture (blanc) ; matériau semi-dur (cimenteux) (gris)	Fibres d'amiante non détectées

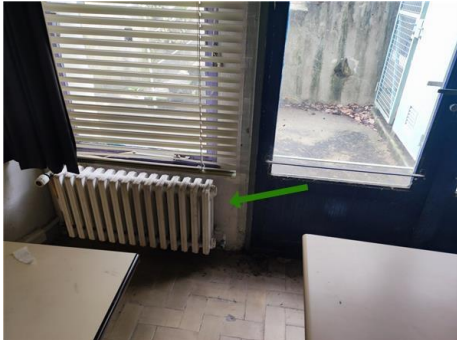
PRELEVEMENT : P016			
Emplacement

Nom du client	Numéro de dossier	Localisation	
CEA	CEA 118673 18.03.24	1er SS - 010 Revêtement mural - Murs	
Nom de l'opérateur	Date de prélèvement	Matériau	
SONCK Rudy	07/03/2024	Enduit + peinture	
Résultat Amiante			
Absence d'amiante			
DESCRIPTION DU PRELEVEMENT :			
Objet		Support	
Enduit + peinture			
DETAIL DES COUCHES DU PRELEVEMENT :			
Référence Couche	PV analyse Amiante	Description visuelle	Conclusion amiante
RAW PRODUCT	AR-24-LH-015025-01	Matériau de type peinture (blanc) ; matériau semi-dur de type enduit (blanc)	Fibres d'amiante non détectées

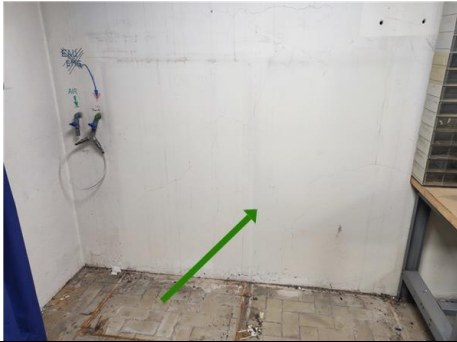
PRELEVEMENT : P017			
Emplacement

Nom du client	Numéro de dossier	Localisation	
CEA	CEA 118673 18.03.24	1er SS - 010 Revêtement mural (cloison) - Murs	
Nom de l'opérateur	Date de prélèvement	Matériau	
SONCK Rudy	07/03/2024	Enduit + peinture	
Résultat Amiante			
Absence d'amiante			
DESCRIPTION DU PRELEVEMENT :			
Objet		Support	
Enduit + peinture			
DETAIL DES COUCHES DU PRELEVEMENT :			
Référence Couche	PV analyse Amiante	Description visuelle	Conclusion amiante
RAW PRODUCT	AR-24-LH-015025-01	Matériau de type peinture (blanc) ; matériau semi-dur (cimenteux) (gris)	Fibres d'amiante non détectées

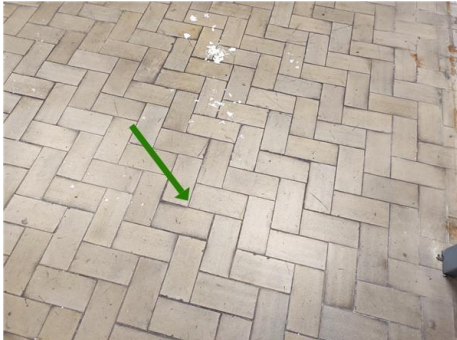
PRELEVEMENT : P018			
Emplacement

Nom du client		Numéro de dossier	Localisation
CEA		CEA 118673 18.03.24	1er SS - 010 Revêtement de sol - Sol
Nom de l'opérateur		Date de prélèvement	Matériau
SONCK Rudy		07/03/2024	Colle de carrelage
Résultat Amiante			
Absence d'amiante			
DESCRIPTION DU PRELEVEMENT :			
Objet		Support	
Colle de carrelage			
DETAIL DES COUCHES DU PRELEVEMENT :			
Référence Couche	PV analyse Amiante	Description visuelle	Conclusion amiante
RAW PRODUCT	AR-24-LH-015025-01	Matériau semi-dur (friable) (gris) (clair)	Fibres d'amiante non détectées

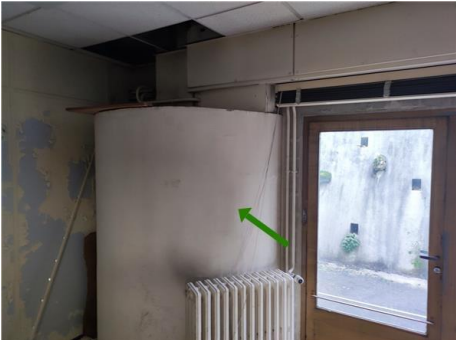
PRELEVEMENT : P019			
Emplacement

Nom du client	Numéro de dossier	Localisation	
CEA	CEA 118673 18.03.24	1er SS - 010A Revêtement mural (arrondie) - Murs	
Nom de l'opérateur	Date de prélèvement	Matériau	
SONCK Rudy	07/03/2024	Enduit + peinture	
Résultat Amiante			
Absence d'amiante			
DESCRIPTION DU PRELEVEMENT :			
Objet		Support	
Enduit + peinture			
DETAIL DES COUCHES DU PRELEVEMENT :			
Référence Couche	PV analyse Amiante	Description visuelle	Conclusion amiante
RAW PRODUCT	AR-24-LH-015025-01	Matériau de type peinture (blanc) ; matériau semi-dur (granulaire) (gris)	Fibres d'amiante non détectées

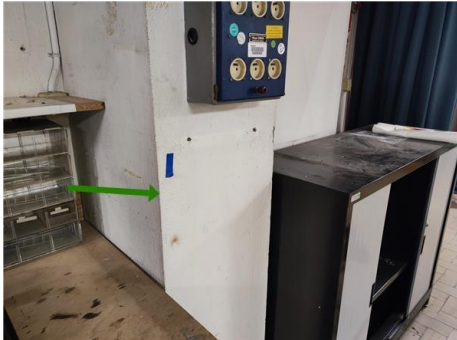
PRELEVEMENT : P022			
Emplacement

Nom du client	Numéro de dossier	Localisation	
CEA	CEA 118673 18.03.24	1er SS - 010 Revêtement de poteau - Murs	
Nom de l'opérateur	Date de prélèvement	Matériau	
SONCK Rudy	07/03/2024	Enduit + peinture	
Résultat Amiante			
Absence d'amiante			
DESCRIPTION DU PRELEVEMENT :			
Objet		Support	
Enduit + peinture			
DETAIL DES COUCHES DU PRELEVEMENT :			
Référence Couche	PV analyse Amiante	Description visuelle	Conclusion amiante
RAW PRODUCT	AR-24-LH-015025-01	Matériau de type peinture (blanc) + (bleu) ; matériau semi-dur (granulaire) (gris)	Fibres d'amiante non détectées

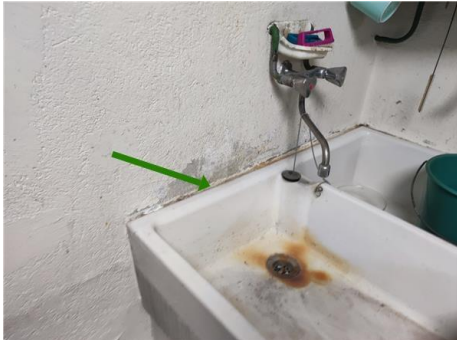
PRELEVEMENT : P023			
Emplacement

Nom du client	Numéro de dossier	Localisation	
CEA	CEA 118673 18.03.24	1er SS - 010 Evier (étanchéité) - Murs	
Nom de l'opérateur	Date de prélèvement	Matériau	
SONCK Rudy	07/03/2024	Mastic souple	
Résultat Amiante			
Absence d'amiante			
DESCRIPTION DU PRELEVEMENT :			
Objet		Support	
Mastic souple			
DETAIL DES COUCHES DU PRELEVEMENT :			
Référence Couche	PV analyse Amiante	Description visuelle	Conclusion amiante
RAW PRODUCT	AR-24-LH-015025-01	Matériau de type peinture (gris) en traces ; matériau souple de type joint (blanc)	Fibres d'amiante non détectées
