Rapport de Repérage des matériaux et produits contenant de l'amiante avant réalisation de travaux dans un immeuble bâti

Numéro de dossier : MA2503048341
Rapport édité le : 23/04/2025

Avenue Henry Deluc (Bâtiment E et F)
24750 Boulazac Isle Manoire

Lot numéro Bâtiment E et F

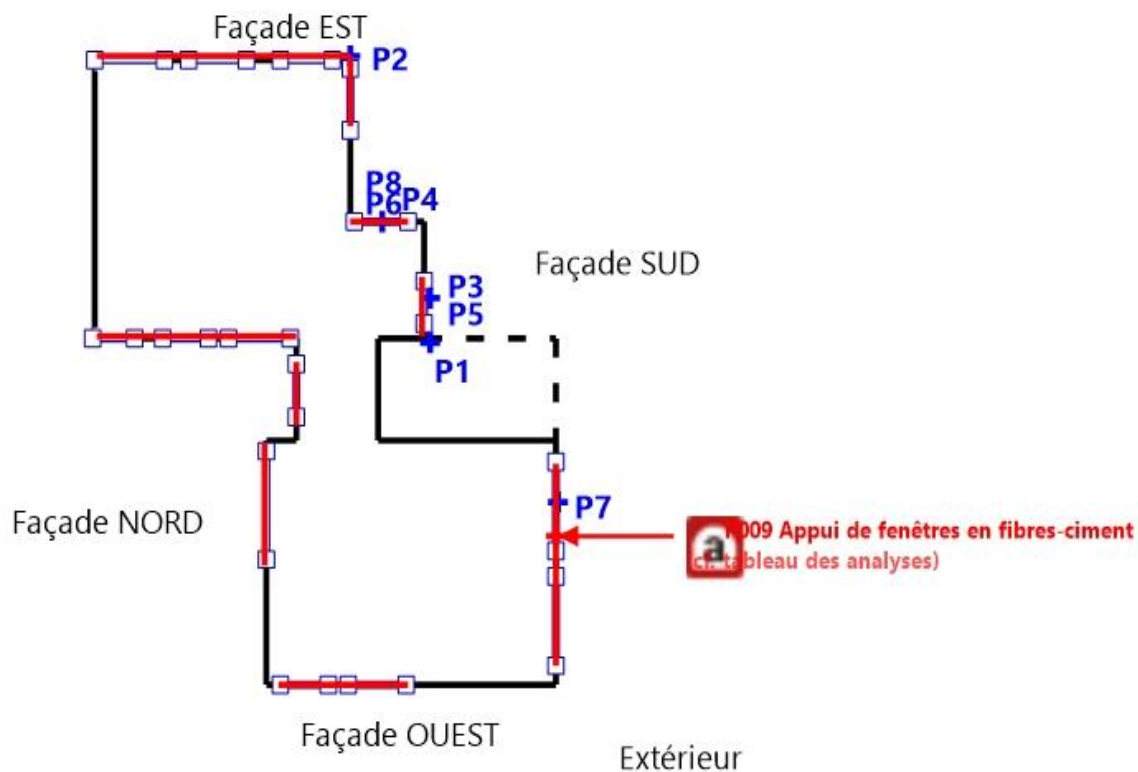
Planche de repérage des matériaux et produits amiantés
Affaire	MA2503048341
Opération	RICO benjamin
Site	Avenue Henry Deluc (Bâtiment E et F) 24750 Boulazac Isle Manoire
Date de réalisation	23/04/2025
Matériaux et produits contenant de l'amiante

ZPSO	Niveau	Localisation	Zone	Description du prélèvement réalisé	Estimatif des quantités
ZPSO005	Extérieur	Façade NORD; Façade OUEST; Façade SUD; Façade EST	Appuis de fenêtre	Analyse : P009 - Matériau dur fibreux de type fibres-ciment (gris) (Présence d'amiante)	42U

Dans le cas où des matériaux contenant de l'amiante ont été repérés, il convient s'il a lieu de confier le désamiantage à une entreprise certifiée. Le repérage est conforme à la réglementation dans le cadre de cette mission. Toutefois, il n'est jamais possible d'être parfaitement exhaustif, dans la mesure où un sondage n'est représentatif qu'à l'endroit précis du support investigué. Il convient donc de rester toujours très vigilant lors des travaux quant à l'éventuelle mise à jour de matériaux suspects ce qui nécessitera un repérage complémentaire.
