**RAPPORT D'INSPECTION VISUELLE**  
**RESIDENCE CAMPUS DE LA FORMATION PROFESSIONNELLE**

**Ville :** BOULAZAC  
**Rue :** 1 RUE BENOIT FRACHON  
**Date de début d'inspection :** 24/04/2025  
**Date de fin d'inspection :** 24/04/2025  
**Organisme de contrôle :** La Compagnie des Déboucheurs  
**Cliant :** RESIDENCE CENTRE DE LA FORMATION PROFESSIONNELLE

**Usage du réseau :** Eaux usées / eaux vannes  
**Opérateur(s) :** LA COMPAGNIE DES DEBOUCHEURS

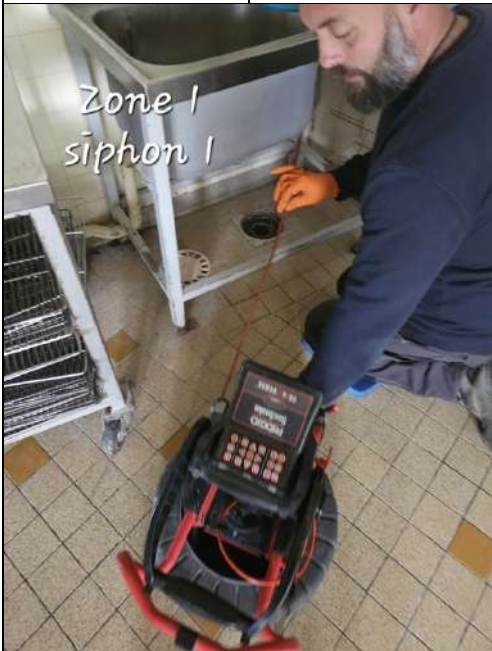
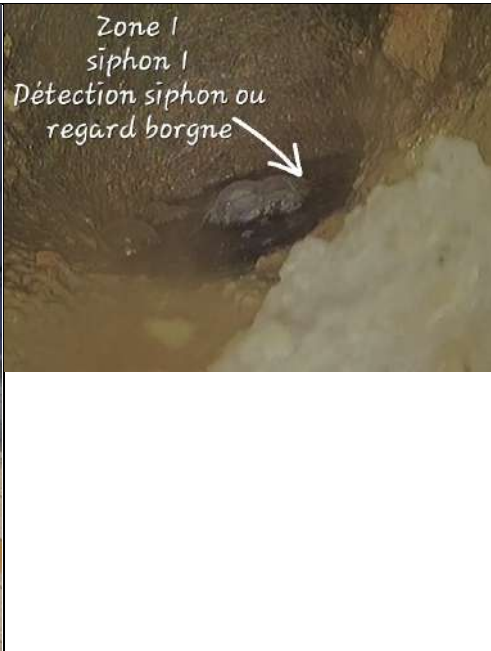
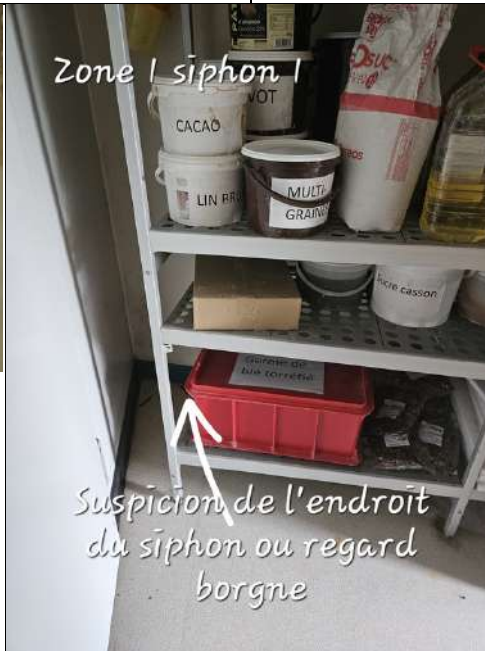
Siphon 1 : Détection d'un siphon ou d'un regard borgne (Non accessible), les récurrences d'odeurs et de bouchons doivent venir de ce problème.

<b>1.00m</b>	<b>BCEB Noeud d'arrivée chambre d'inspection SIPHON OU REGARD BORGNE DETECTE</b>	<b>Photo :</b> 1A 1B 1C  <b>Vidéo :</b>

C'est la raison pour laquelle nous conseillons de créer un accès (Voir photos ZONE 5) pour continuer notre inspection et/ou un hydrocurage.

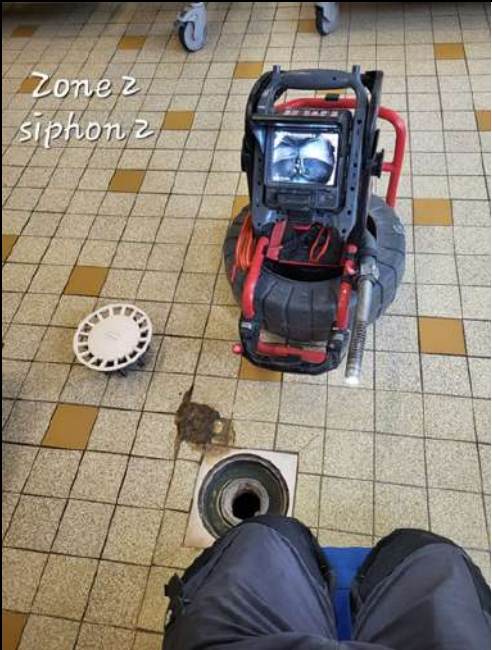
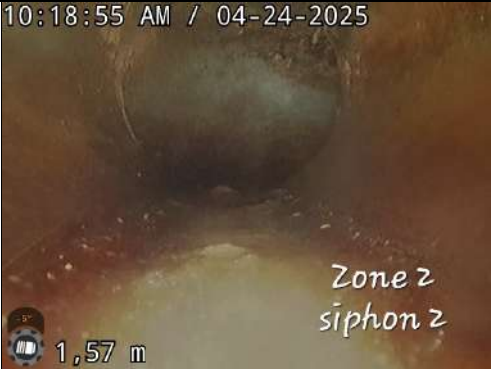
<b>4.00m</b>	BCEB Noeud d'arrivée chambre d'inspection RAS	Photo : 4A 4B
		Vidéo :
<div> <div>

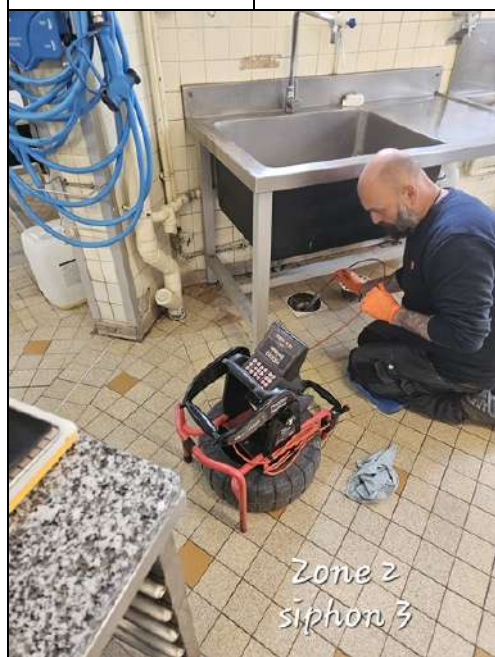
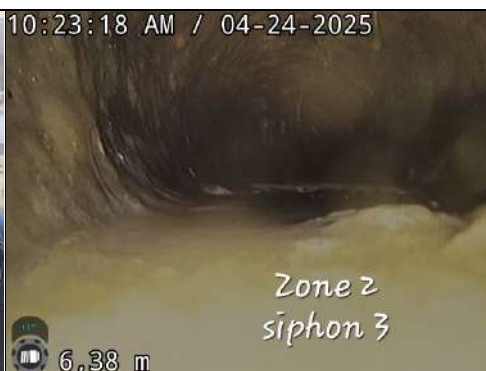
<b>5.00m</b>	BCEB Noeud d'arrivée chambre d'inspection RAS	<b>Photo :</b> 5A 5B
		<b>Vidéo :</b>

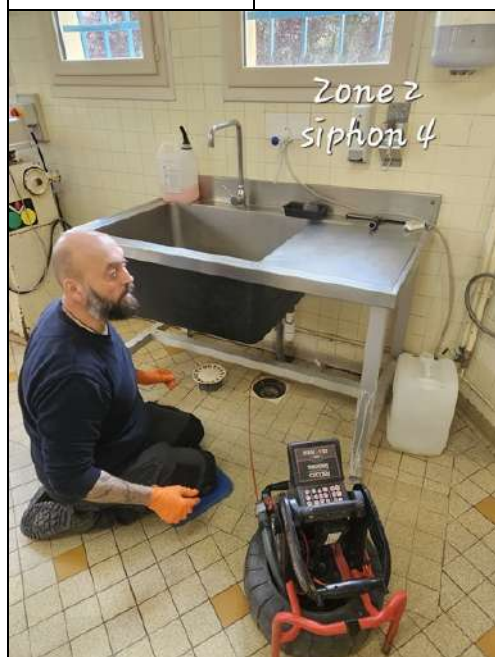
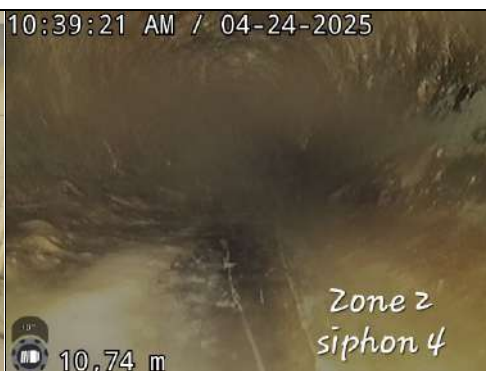
<b>6.00m</b>	BCEB Noeud d'arrivée chambre d'inspection RAS	<b>Photo :</b> 6A 6B
		<b>Vidéo :</b>

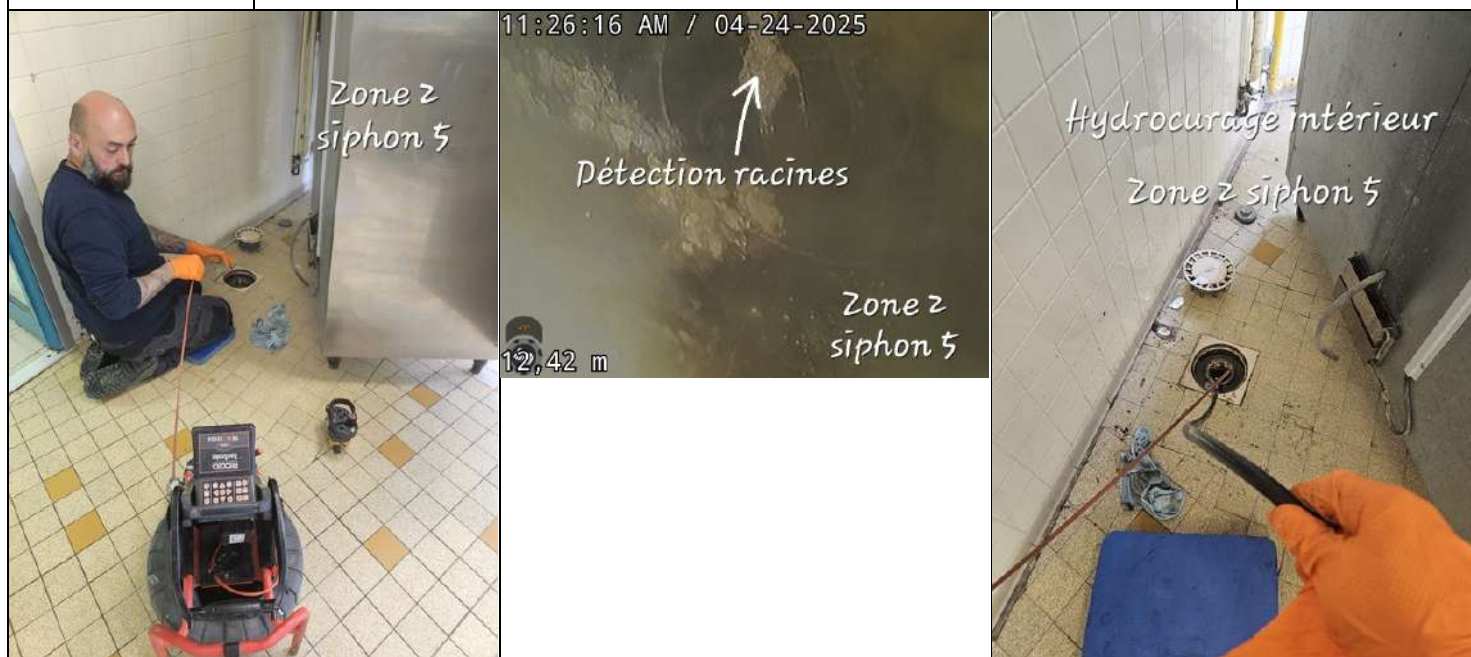
Siphon 5 : Constatation d'un bouchon dû à une racine, détection de la racine au niveau de l'extension (Voir photos ZONE 2)

Lors de l'inspection du siphon 5 de la ZONE 2, nous avons constaté une pénétration de racine. Nous avons procédé à la destruction de celle-ci. Cependant, la racine ayant pu pénétrer à l'intérieur, il reste une petite partie. Nous conseillons de procéder à un entretien de manière régulière (Minimum 1 fois par an).

<b>7.00m</b>	<b>BCEB Noeud d'arrivée chambre d'inspection DETECTION D'UNE RACINE</b>	<b>Photo :</b> 7A 7B 7C
		<b>Vidéo :</b>

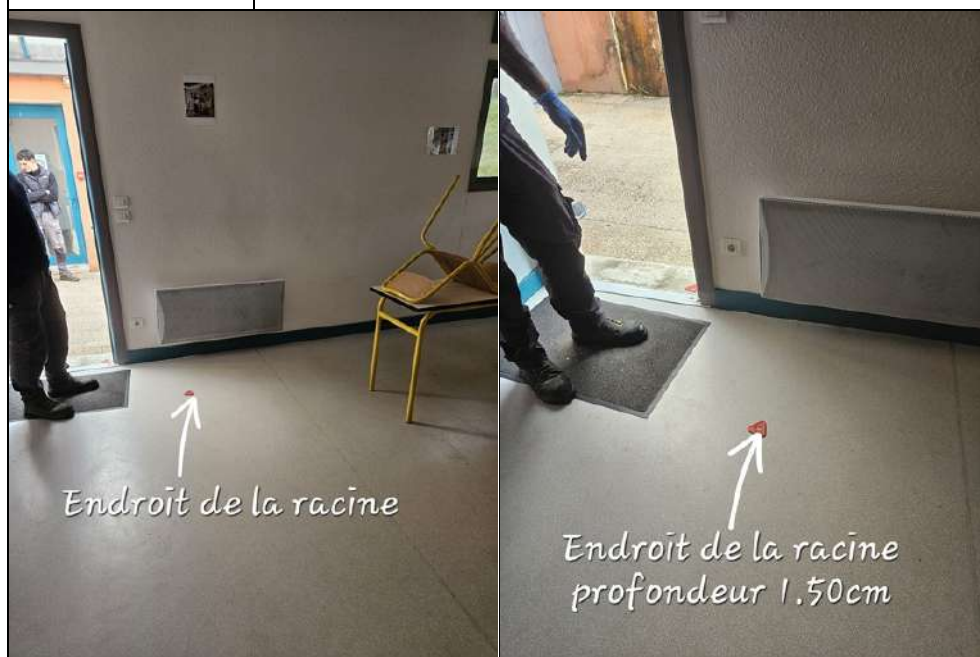
<b>7.50m</b>	<b>BCEB Noeud d'arrivée chambre d'inspection ENDROIT DE LA RACINE</b>	<b>Photo :</b> 8A 8B
		<b>Vidéo :</b>

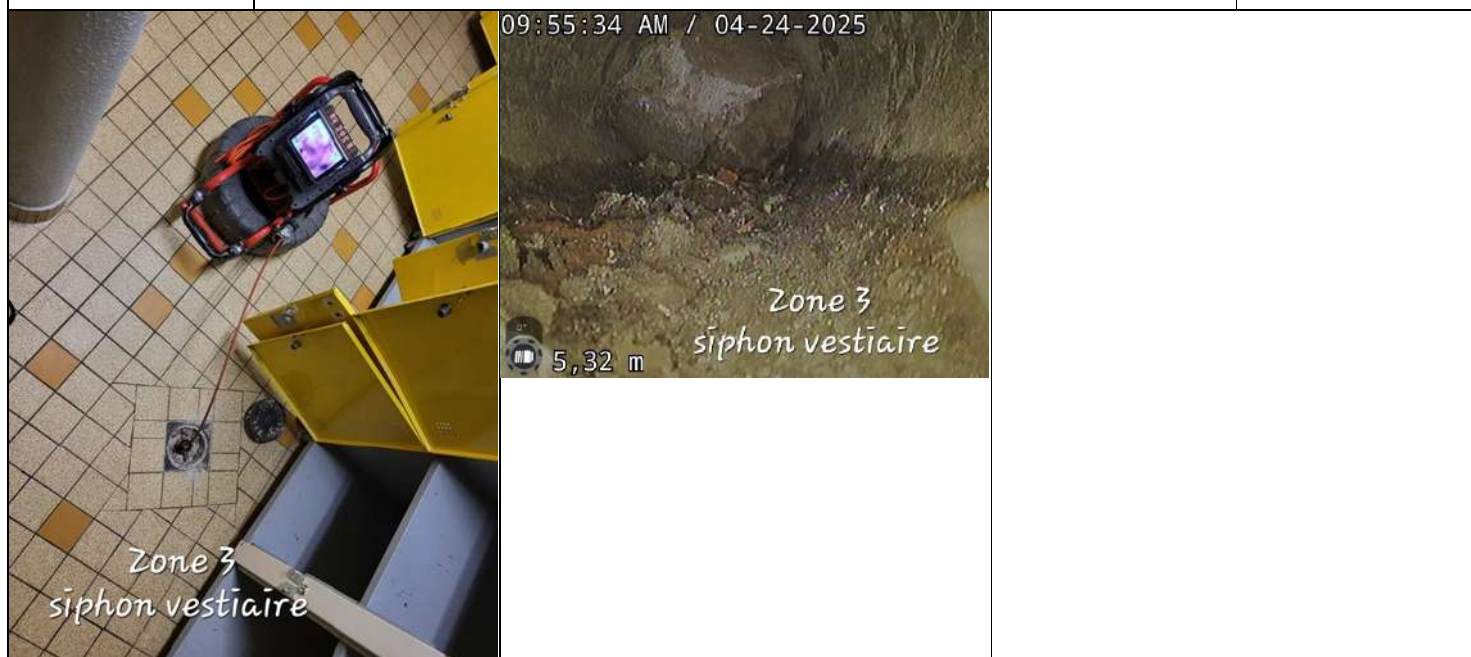
Siphon 1 : Ce siphon n'est pas utilisé: Prévoir de faire couler de l'eau de temps en temps pour éviter les remontées d'odeurs.

<b>8.00m</b>	BCEB Noeud d'arrivée chambre d'inspection RAS : siphon non utilisé	<b>Photo :</b> 9A 9B
		<b>Vidéo :</b>

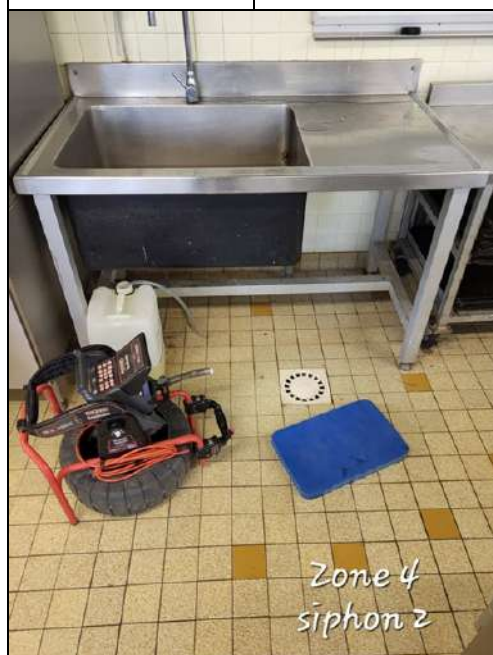
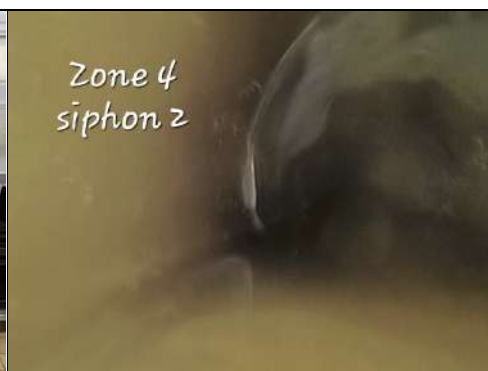
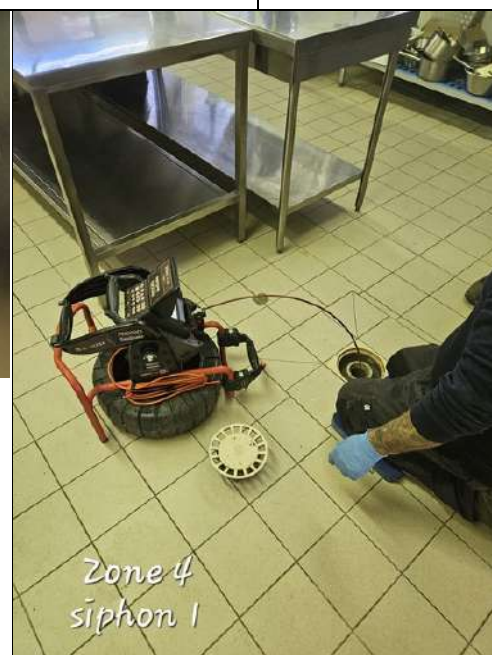
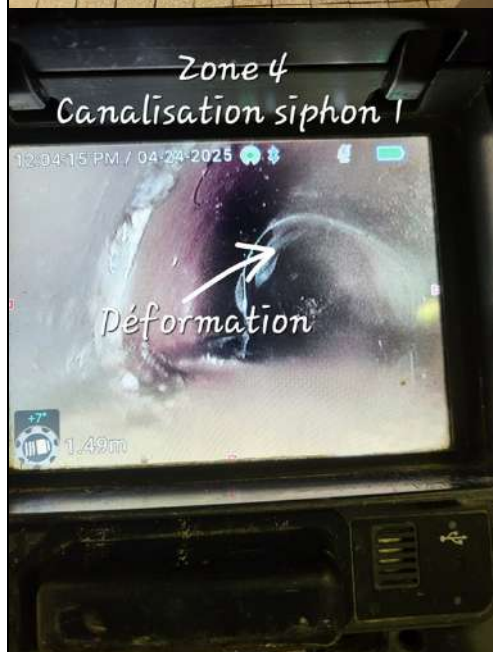
Siphon 1 : Légère déformation détectée

Siphon 2 : Même déformation détectée.

Potentiel risque de bouchons si mauvaise utilisation de cette évacuation.

<b>9.00m</b>	BCEB Noeud d'arrivée chambre d'inspection Même déformation détectée BCEB Noeud d'arrivée chambre d'inspection DETECTION LEGERE DEFORMATION	Photo : 10A 10B 11A 11B Vidéo :
--------------	---	---------------------------------------

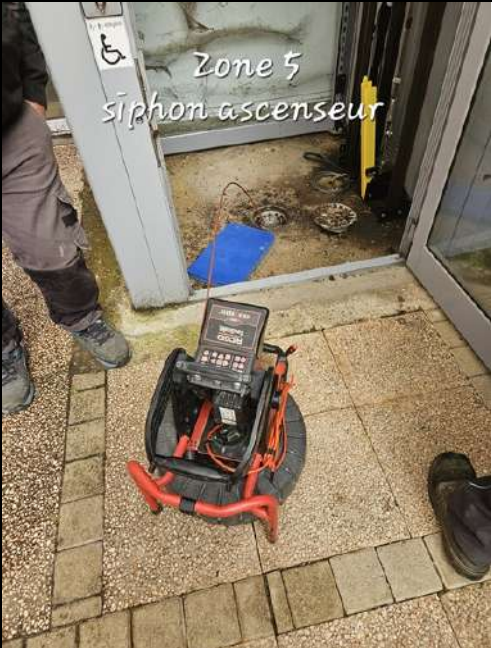
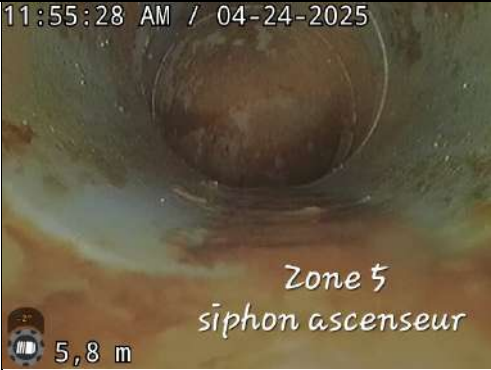
<b>10.00m</b>	BCEB Noeud d'arrivée chambre d'inspection RAS	<b>Photo :</b> 12A 12B
		<b>Vidéo :</b>

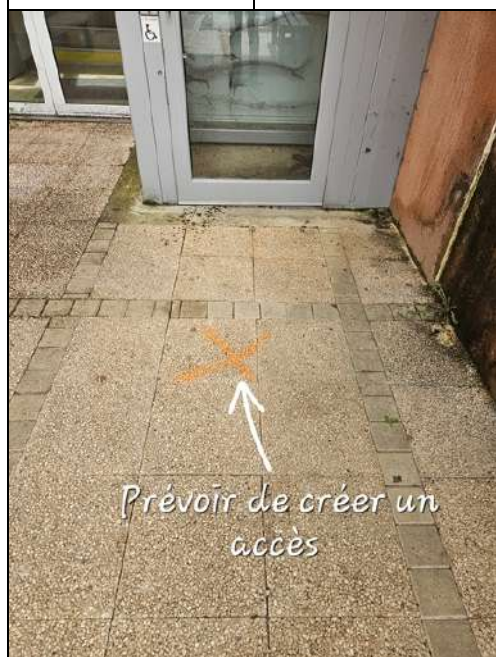
<b>11.00m</b>	<b>BCEB Noeud d'arrivée chambre d'inspection PREVOIR DE CREER UN ACCES</b>	<b>Photo :</b> 13A
		<b>Vidéo :</b>
