Rapport de mission de repérage des matériaux et produits contenant de l'amiante avant démolition

Référence AMIDEMOL-D9045089-2201 7 juin 2022

Type de bien	ERP catégorie 1 à 4
Nom	BAT B1
Adresse	Aéroport Marseille Provence 13700 MARIGNANE
Propriété de	CNTFE — CHSCT DES BDR DES MEF 52 Rue Liandier 13008 MARSEILLE

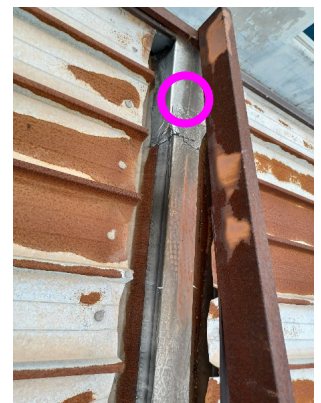
Prélèvement P016
Pièce Extérieur
Localisation Toiture
Matériaux Bardeaux bitumineux ("s hingles")
Date 7 juin 2022
Résultat Absence d'amiante
Commentaire

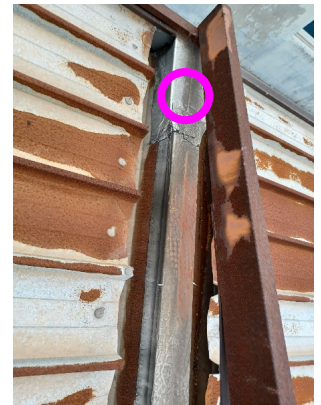
Localisation	Élément	Matériaux ou produits	Réf. Prél.	Estimation quantité
Extérieur	Toiture	Bardeaux bitumineux ("shingles")	P017	3 m ²

Prélèvement P017
Pièce Extérieur
Localisation Toiture
Matériaux Bardeaux bitumineux ("shingles")
Date 7 juin 2022
Résultat Présence d'amiante
Commentaire
