Dossier de diagnostics techniques

Repérage du plomb dans les revêtements avant travaux

Référence PBREPAV-D9045041-2201 7 juin 2022

Type de bien	ERP catégorie 1 à 4
Nom	BAT C2
Adresse	Aéroport Marseille Provence 13700 MARIGNANE
Propriété de	CNTFE — CHSCT DES BDR DES MEF 52 Rue Liandier 13008 MARSEILLE

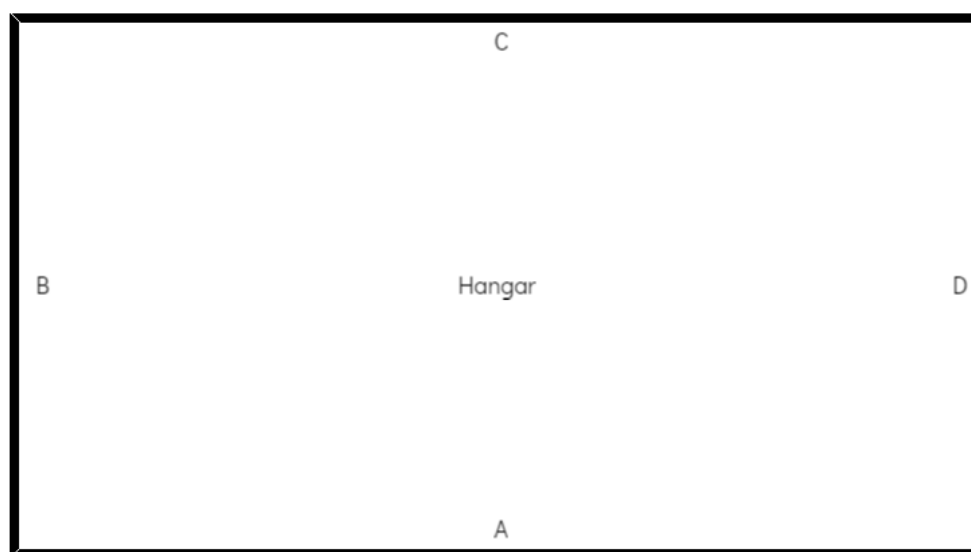
Planche de repérage usuel		1/1
Référence	PBREPAV-D9045041-2201	Version 1
Origine	Dekra diagnostic / JEAN DAVID VIANY	
Adresse	Aéroport Marseille Provence 13700 MARIGNANE

RDC						
Hangar						
Zone	UD	Revêtement et Support	Mesures	mg/cm ²	Localisation	Observations
Toutes zones	Charpente	Métal, Peinture	M002	<u>3,9</u>		
			M003	<u>3,6</u>		
			M004	<u>3,9</u>		
			M005	<u>3,8</u>		
A	Mur	Brut				Mesure non nécessaire Brut / Non peint
B	Mur	Brut				Mesure non nécessaire Brut / Non peint
C	Mur	Brut				Mesure non nécessaire Brut / Non peint
D	Mur	Brut				Mesure non nécessaire Brut / Non peint
Plafond	Plancher haut	Plaques en fibre-ciment (y compris plaques "sous tuiles"), Brut				Mesure non nécessaire Brut / Non peint

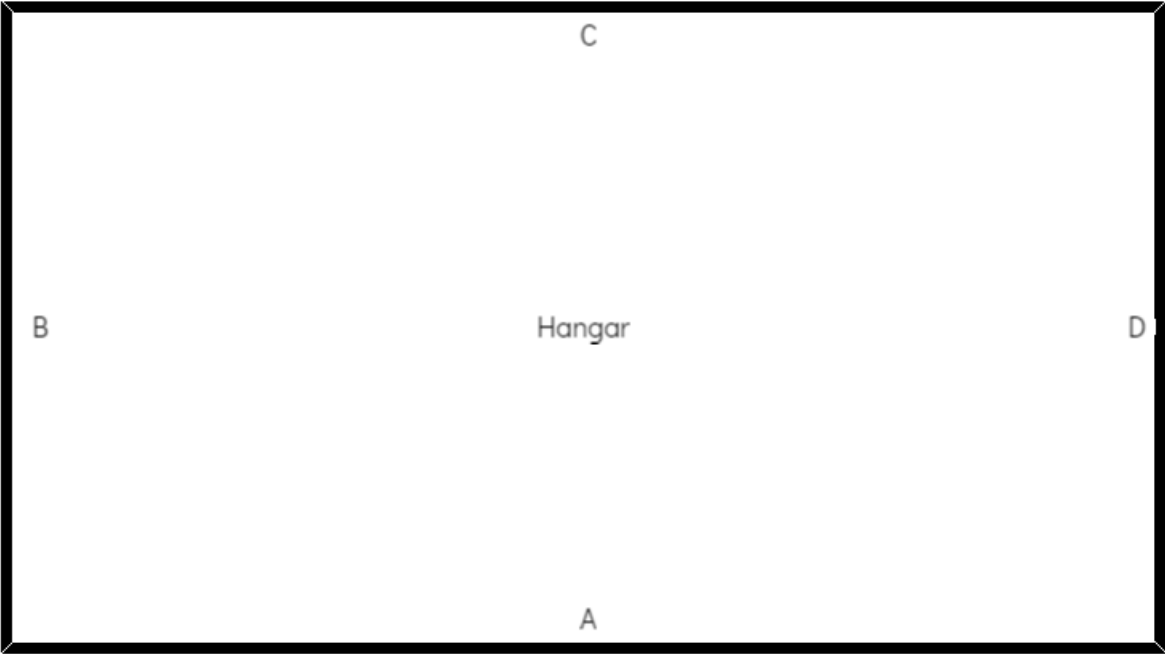
Planche de repérage usuel			1/1
RDC			
Référence	PBREPAV-D9045041-2201		Version 1
Origine	Dekra diagnostic / JEAN DAVID VIANY		
Adresse	Aéroport Marseille Provence 13700 MARIGNANE

RDC						
Hangar						
Zone	UD	Revêtement et Support	Mesures	mg/cm ²	Localisation	Observations
Toutes zones	Charpente	Métal, Peinture	M002	<u>3,9</u>		
			M003	<u>3,6</u>		
			M004	<u>3,9</u>		
			M005	<u>3,8</u>
