Rapport de mission de repérage des matériaux et produits contenant de l'amiante avant démolition

Référence AMIDEMOL-E2605272-2301 16 juin 2025

Type de bien	Autre
Nom	BAT C6
Adresse	Aéroport Marseille Provence 13700 MARIGNANE
Propriété de	MINISTERE DES ARMEES — SDMN BMT DAC 189 Route des Trois Lucs à la Valentin 13011 MARSEILLE

Rapport n°	AMIDEMOL-E2605272-2301
Repérage réalisé le	03/06/2025
Par	AUGUSTIN CAILLOT
Le présent rapport est établi par une personne dont les compétences sont certifiées par	WE-CERT 9 rue de Saintignon - 57100 THIONVILLE
Numéro de certification de validation	C2021-SE07-022
Date d'obtention	26 août 2021
Date d'émission du rapport	16 juin 2025
Accompagnateur	Annie PROST
Laboratoire d'analyses	DEKRA PRELEVEMENTS & ANALYSES PACA
Numéro d'accréditation du laboratoire	1-6697
Adresse du laboratoire	24 Boulevard de la Bougie 13014 MARSEILLE
Organisme d'assurance professionnelle	SMA BTP – 8 rue Louis Armand CS 71201 - 75738 PARIS CEDEX 15
Numéro de contrat d'assurance et date de validité	H98143W 7352000/2 148140 du 01/01/2025 au 31/12/2025

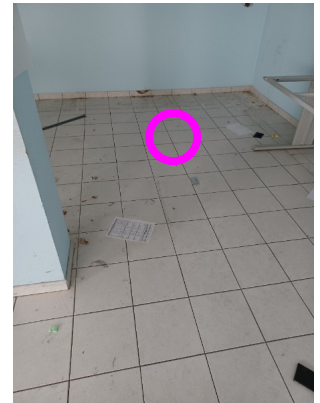
Prélèvement P001
Pièce RDC - Sol - Pièce principale
Localisation Sol 1
Matériaux Colles et joints de carrelage, Ragréages
Date 16 juin 2025
Résultat Absence d'amiante
Commentaire

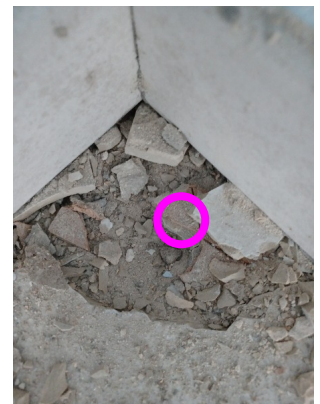
Prélèvement P002
Pièce RDC - Sol - Pièce principale
Localisation Sol 2
Matériaux Colles non bitumineuses, Dalles de sol, Ragréages
Date 16 juin 2025
Résultat Présence d'amiante
Commentaire

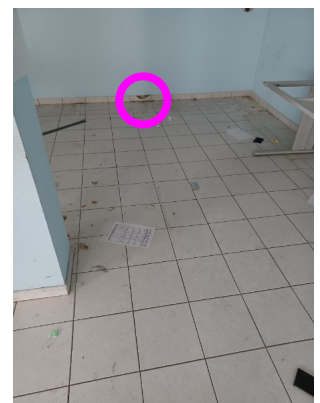
Prélèvement P003
Pièce RDC - Sol - Pièce principale
Localisation Plinthes mur
Matériaux Colles et joints de carrelage ou de faïence
Date 16 juin 2025
Résultat Présence d'amiante
Commentaire

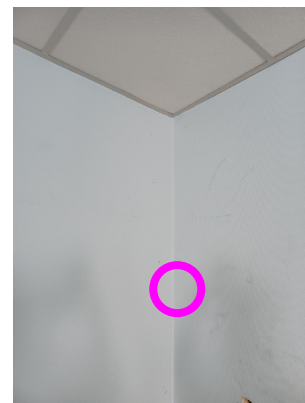
Prélèvement P004
Pièce RDC - Sol - Pièce principale
Localisation Murs placo
Matériaux Bandes calicot
Date 16 juin 2025
Résultat Présence d'amiante
Commentaire

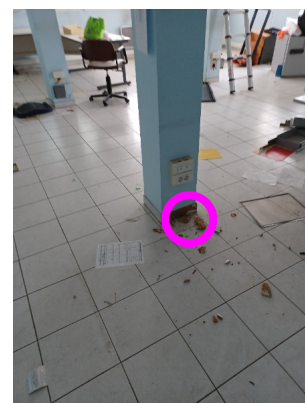
Prélèvement P005
Pièce RDC - Sol - Pièce principale
Localisation Plinthes poteaux
Matériaux Colles et joints de carrelage ou de faïence
Date 16 juin 2025
Résultat Absence d'amiante
Commentaire

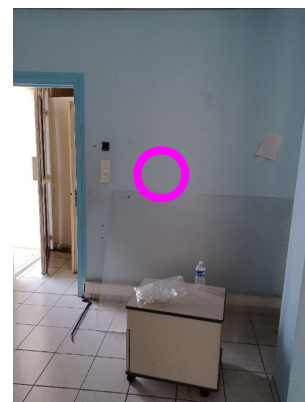
Prélèvement P006
Pièce RDC - Sol - Pièce principale
Localisation Mur béton
Matériaux Enduits à base de plâtre ou ciment projetés, lissés ou talochés, Toile de verre + colle
Date 16 juin 2025
Résultat Absence d'amiante
Commentaire

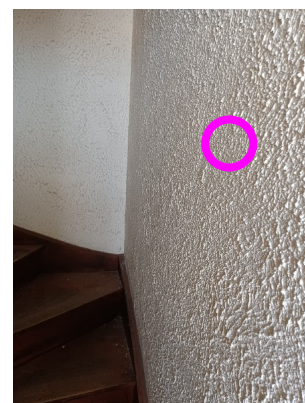
Prélèvement P007
Pièce RDC - Sol - Entrée
Localisation Mur béton
Matériaux Enduits à base de plâtre ou ciment projetés, lissés ou talochés
Date 16 juin 2025
Résultat Présence d'amiante
Commentaire

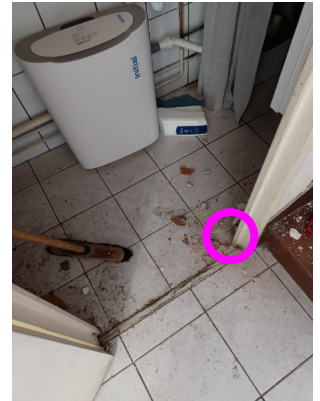
Prélèvement P008
Pièce RDC - Sol - WC
Localisation Sol
Matériaux Colles et joints de carrelage, Ragréages
Date 16 juin 2025
Résultat Absence d'amiante
Commentaire

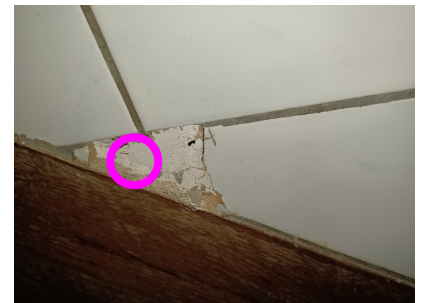
Prélèvement P009
Pièce RDC - Sol - WC
Localisation Tous les murs
Matériaux Colles et joints de carrelage ou de faïence
Date 16 juin 2025
Résultat Absence d'amiante
Commentaire

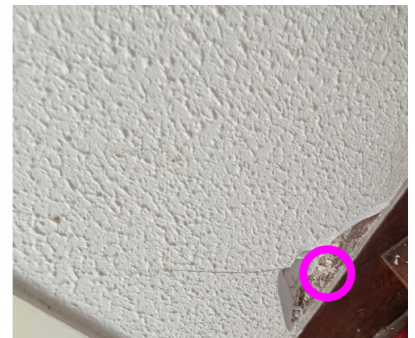
Prélèvement P010
Pièce RDC - Sol - Entrée
Localisation Cloison siporex
Matériaux Colle
Date 16 juin 2025
Résultat Absence d'amiante
Commentaire

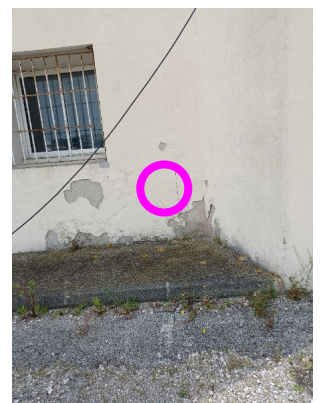
Prélèvement P018
Pièce Extérieur
Localisation Façades
Matériaux Enduits extérieurs (projetés, lissés ou talochés)
Date 16 juin 2025
Résultat Absence d'amiante
Commentaire

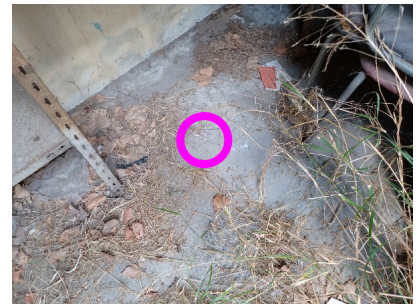
Prélèvement P019
Pièce RDC - Sol - Local 1
Localisation Sol
Matériaux Sols coulés à base ciment (terrazolith, etc.)
Date 16 juin 2025
Résultat Absence d'amiante
Commentaire

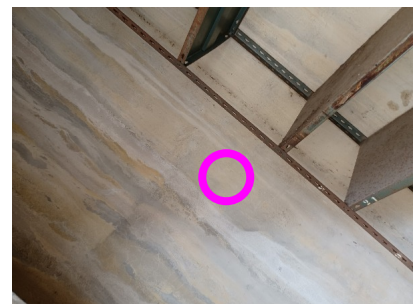
Prélèvement P020
Pièce RDC - Sol - Local 1
Localisation Tous les murs
Matériaux Enduits à base de plâtre ou ciment projetés, lissés ou talochés
Date 16 juin 2025
Résultat Absence d'amiante
Commentaire

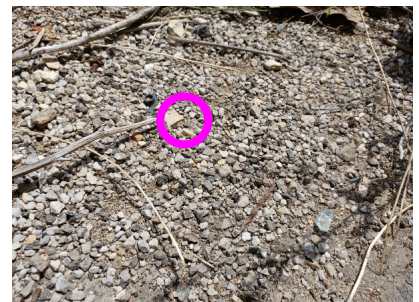
Prélèvement P021
Pièce Extérieur
Localisation Débirs PST
Matériaux Plaques en fibre-ciment (y compris plaques "sous tuiles")
Date 16 juin 2025
Résultat Présence d'amiante
Commentaire

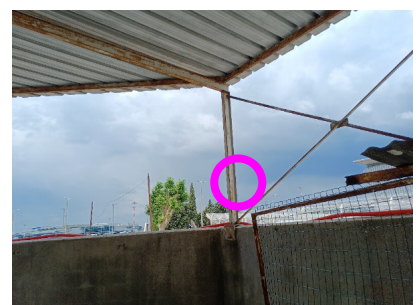
Prélèvement P023
Pièce Extérieur
Localisation Structure métallique
Matériaux Peinture
Date 16 juin 2025
Résultat Absence d'amiante
Commentaire

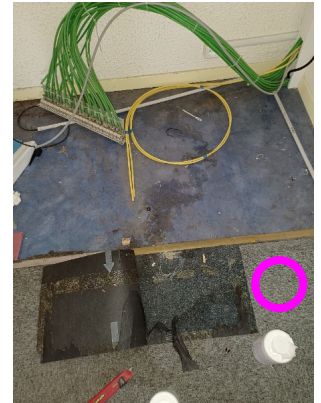
Prélèvement P011
Pièce R + 1 - Dégagement
Localisation Sol 1 (moquette grise)
Matériaux Dalles moquettes avec entrecouche noire
Date 16 juin 2025
Résultat Absence d'amiante
Commentaire

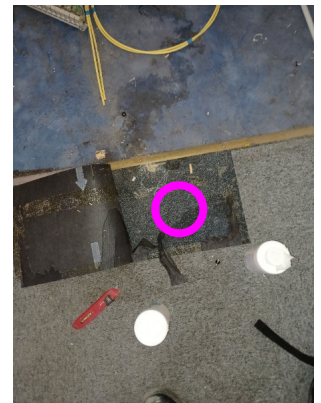
Prélèvement P012
Pièce R + 1 - Dégagement
Localisation Sol 2 (moquette bleu)
Matériaux Dalles moquettes avec entrecouche noire , Ragréages
Date 16 juin 2025
Résultat Absence d'amiante
Commentaire

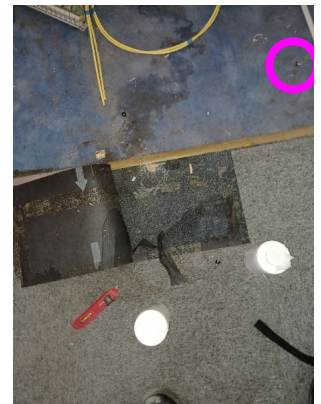
Prélèvement P013
Pièce R + 1 - Dégagement
Localisation Sol placard PVC
Matériaux Colles non bitumineuses, Ragréages
Date 16 juin 2025
Résultat Absence d'amiante
Commentaire

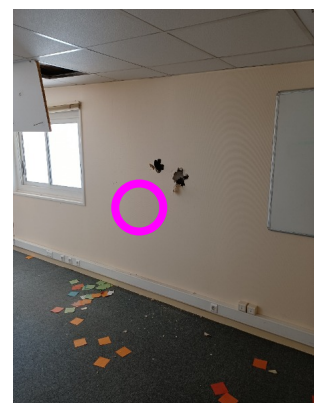
Prélèvement P014
Pièce R + 1 - Bureau 1
Localisation Mur placo
Matériaux Toile de verre + colle
Date 16 juin 2025
Résultat Absence d'amiante
Commentaire

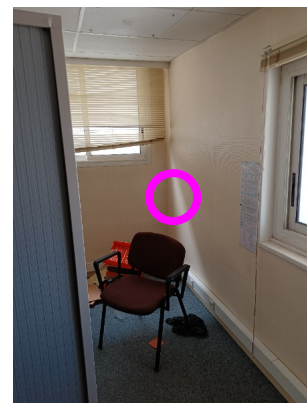
Prélèvement P015
Pièce R + 1 - Bureau 1
Localisation Mur placo
Matériaux Bandes calicot
Date 16 juin 2025
Résultat Présence d'amiante (matériau concerné : Bandes calicot)
Commentaire

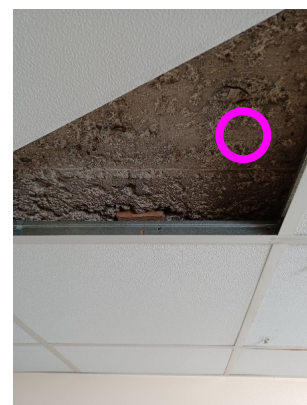
Prélèvement P016
Pièce R + 1 - Bureau 1
Localisation Plafond
Matériaux Béton
Date 16 juin 2025
Résultat Absence d'amiante
Commentaire

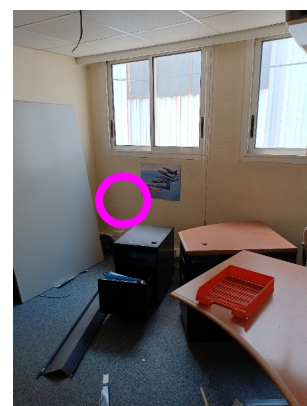
Prélèvement P017
Pièce R + 1 - Bureau 2
Localisation Mur béton
Matériaux Enduits à base de plâtre ou ciment projetés, lissés ou talochés
Date 16 juin 2025
Résultat Absence d'amiante
Commentaire

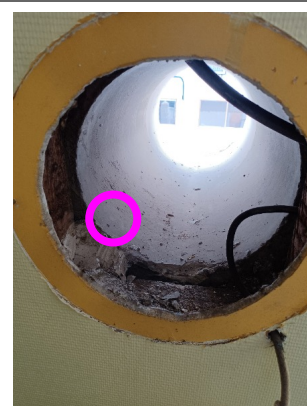
Prélèvement P024
Pièce R + 1 - Bureau 3
Localisation Conduit horizontale
Matériaux Béton
Date 16 juin 2025
Résultat Absence d'amiante
Commentaire

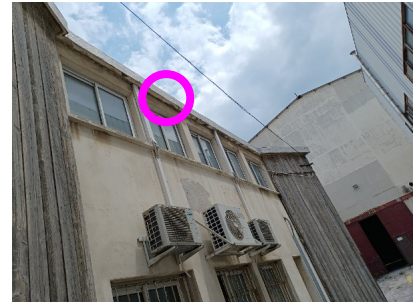
Prélèvement P022
Pièce Extérieur
Localisation Revêtement bitumineux rebord toiture
Matériaux Relevés : revêtements bitumineux (bandes, lés)
Date 16 juin 2025
Résultat Absence d'amiante
Commentaire

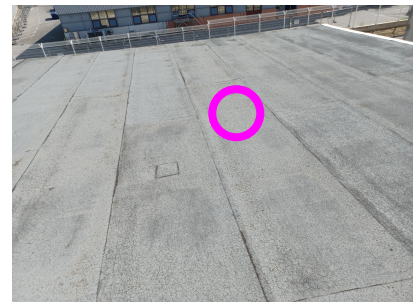
Prélèvement P025
Pièce Extérieur
Localisation Toiture
Matériaux Parties planes ou relevés : complexes asphaltés
Date 3 juin 2025
Résultat Absence d'amiante
Commentaire

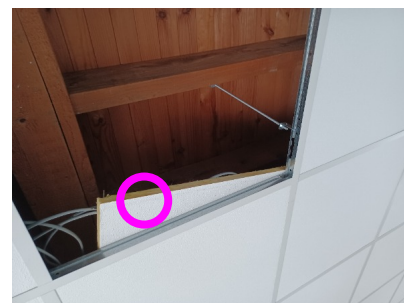
Pièce RDC - Sol - Pièce principale
Localisation Faux plafond
Matériaux Panneaux et plaques Laine de verre
Date 16 juin 2025
Résultat Absence d'amiante
