**REPERAGE DES MATERIAUX ET
PRODUITS DES LISTES A ET B DE
L'ANNEXE 13-9 DU CODE DE LA
SANTE PUBLIQUE**

RAPPORT N°: A532492824_1_HOPITAL-
DE-SISTERON'BATIMENT-SUD'

HOPITAL DE SISTERON"BATIMENT SUD"
4 Avenue de la libération

N° D'AFFAIRE :A532492824 / 1
RAPPORT ETABLI LE : 01/10/2018

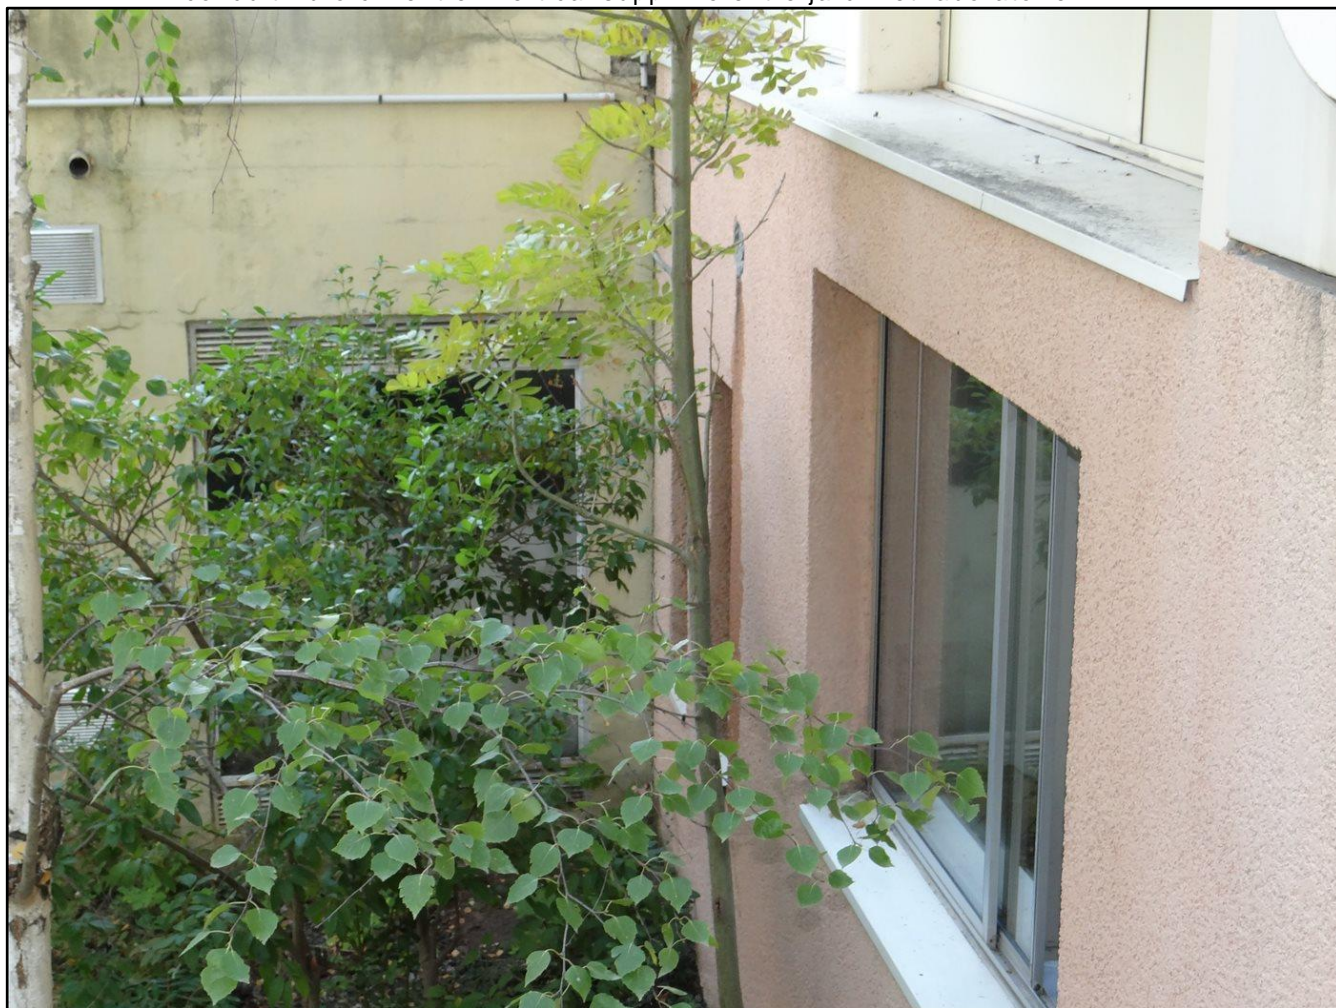
conduit fibro ciment en vertical supprimé entre jardin et laboratoire

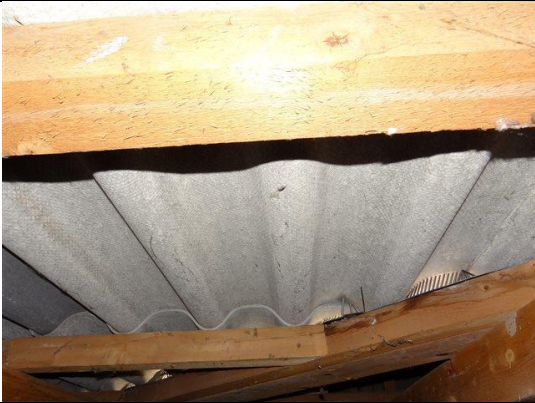
LOCALISATION	MATERIAUX ET/OU PRODUITS OBJET DES PRELEVEMENT
<p>3ème étage COMBLE Matériau : plaque fibro ciment toiture Plaque de fibro ciment toiture au niveau du garage PRESENCE D'AMIANTE</p>

- Contrôler périodiquement que l'état de dégradation des matériaux et produits concernés ne s'aggrave pas et, le cas échéant, que leur protection demeure en bon état de conservation ;
- Rechercher, le cas échéant, les causes de dégradation et prendre les mesures appropriées pour les supprimer.

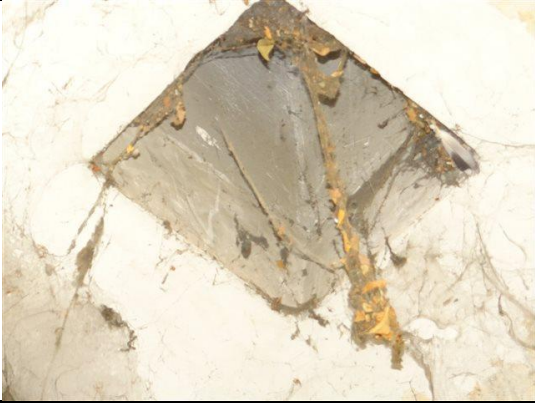
<p>Sous-Sol R-2 MACHINERIE ASCENSEUR Matériau : Conduit en fibro ciment vertical conduit fibro ciment en vertical PRESENCE D'AMIANTE</p>

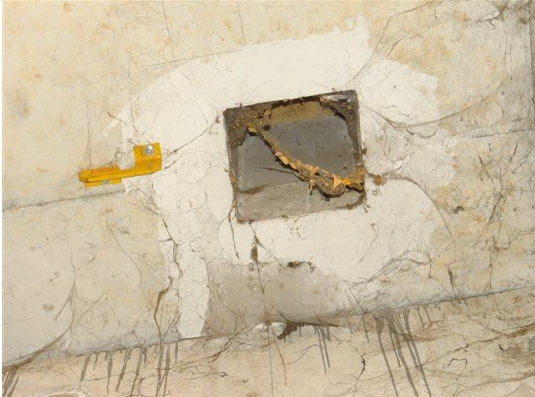
<p>Sous-Sol R-2 MACHINERIE ASCENSEUR Matériau : Conduit en fibro ciment vertical PRESENCE D'AMIANTE</p>
