Pré-Rapport du 31/05/2024 de la mission de repérage des matériaux et produits contenant de l'amiante avant réalisation de travaux dans un immeuble bâti

Hôpital de Sisteron
4 avenue de la Libération
04200 SISTERON (France)

Référence du dossier : 2307CPAAI -
BI4540000000009

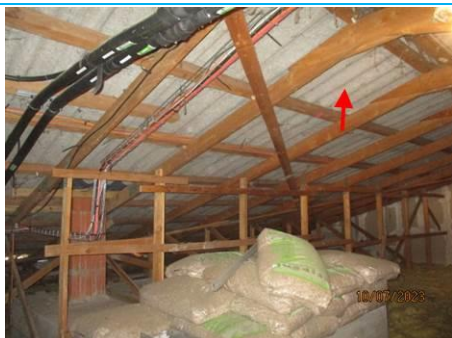
Matériaux : ZPSO-005
Prélèvement : P005
Description : Plaques ondulées en fibres-ciment
Localisation : COMBLES - COMBLES 1
Résultat : Présence d'amiante

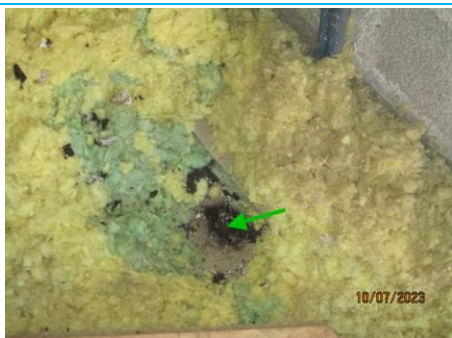
Matériaux : ZPSO-006
Prélèvement : P006
Description : Partie plane : revêtement bitumineux
Localisation : COMBLES - COMBLES 1
Résultat : Absence d'amiante

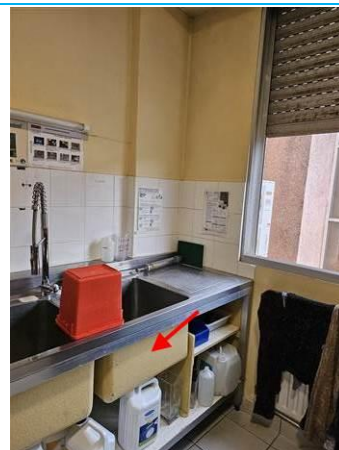
Matériaux : ZPSO-109
 Prélèvement : P106
 Description : enduit sous évier
 Localisation : Niveau 1 - S121
 Résultat : Présence d'amiante

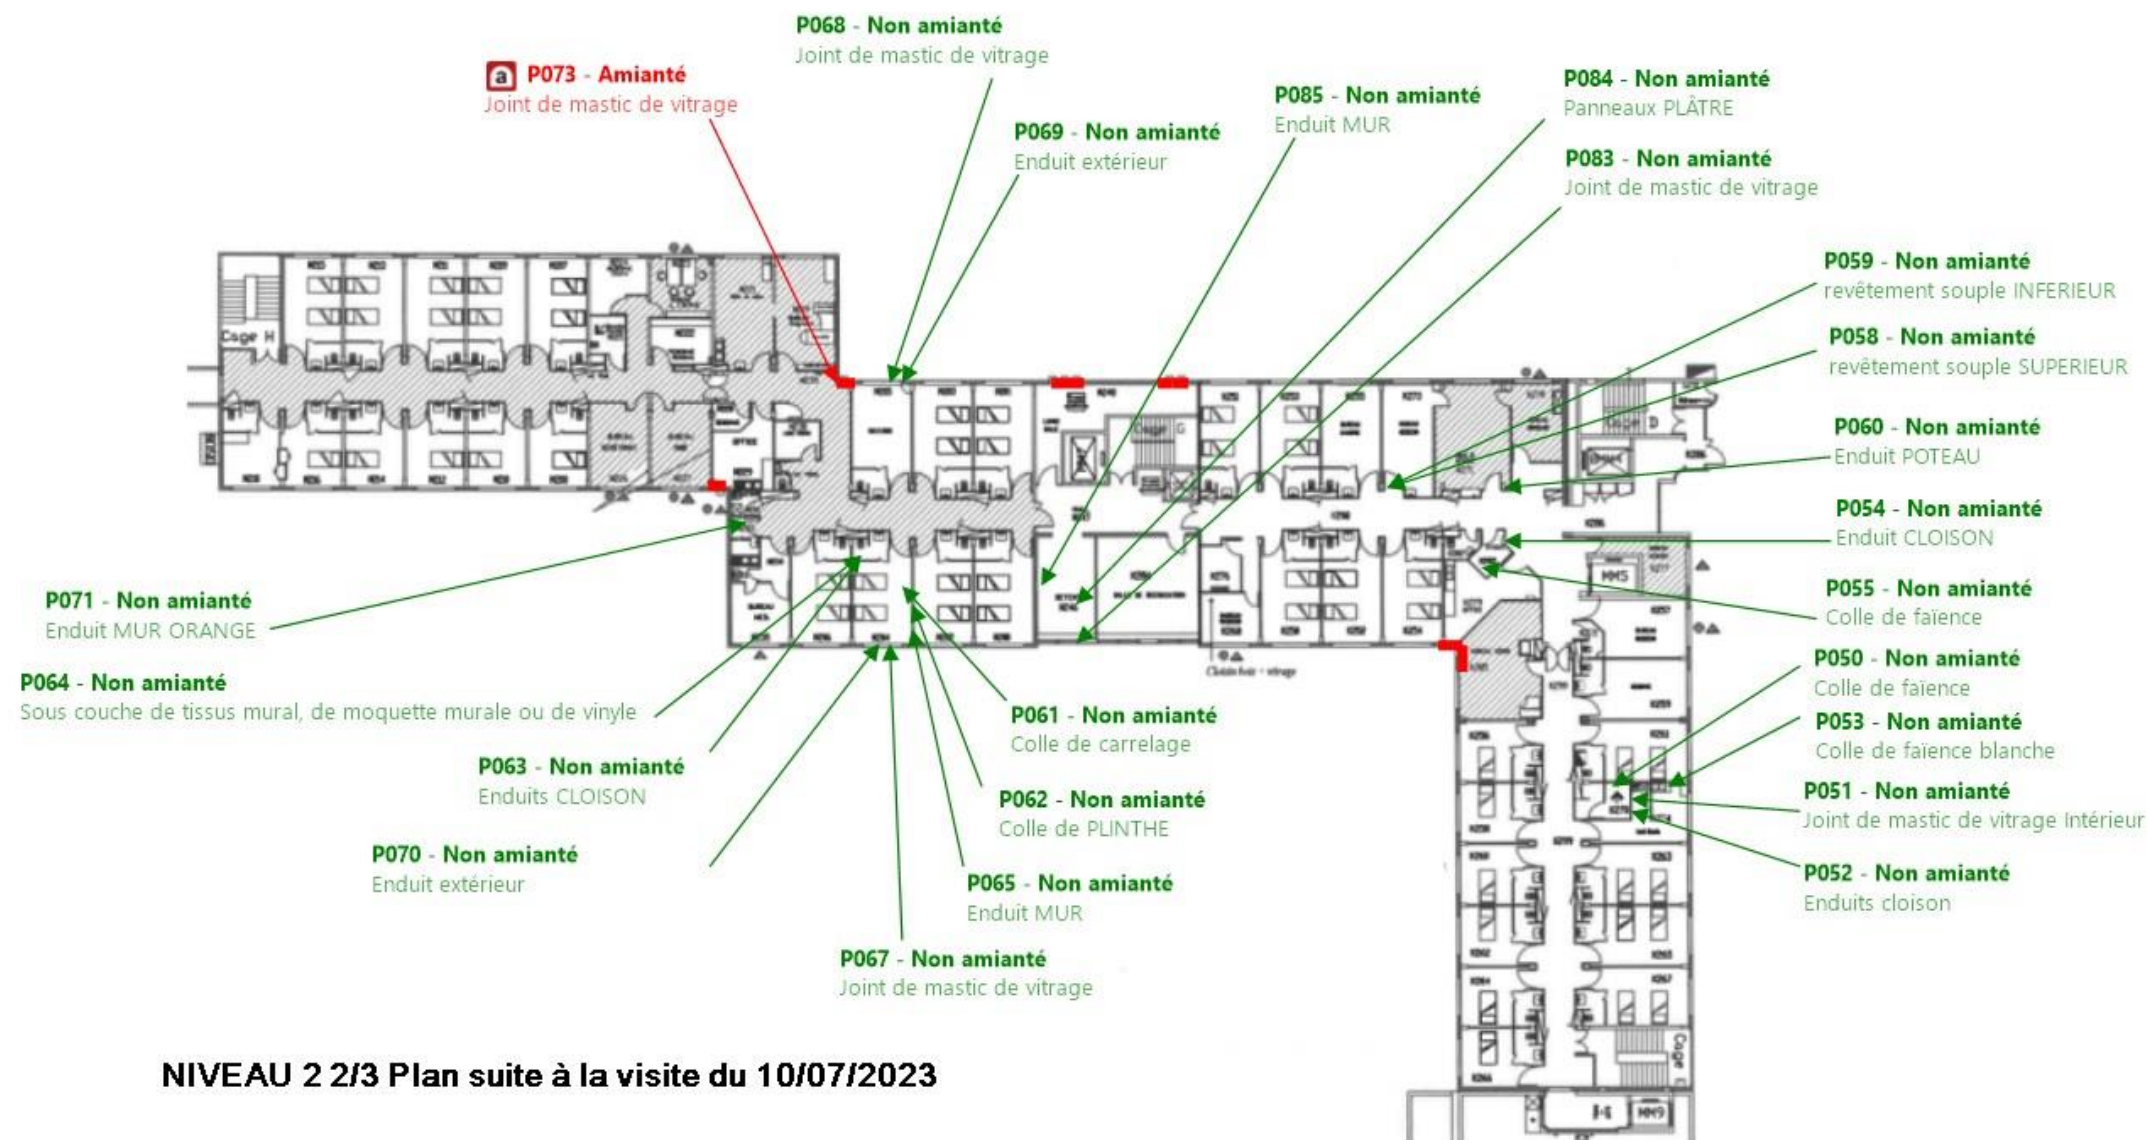
LEGENDE: — Mastic de fenêtre amianté ZPSO-073

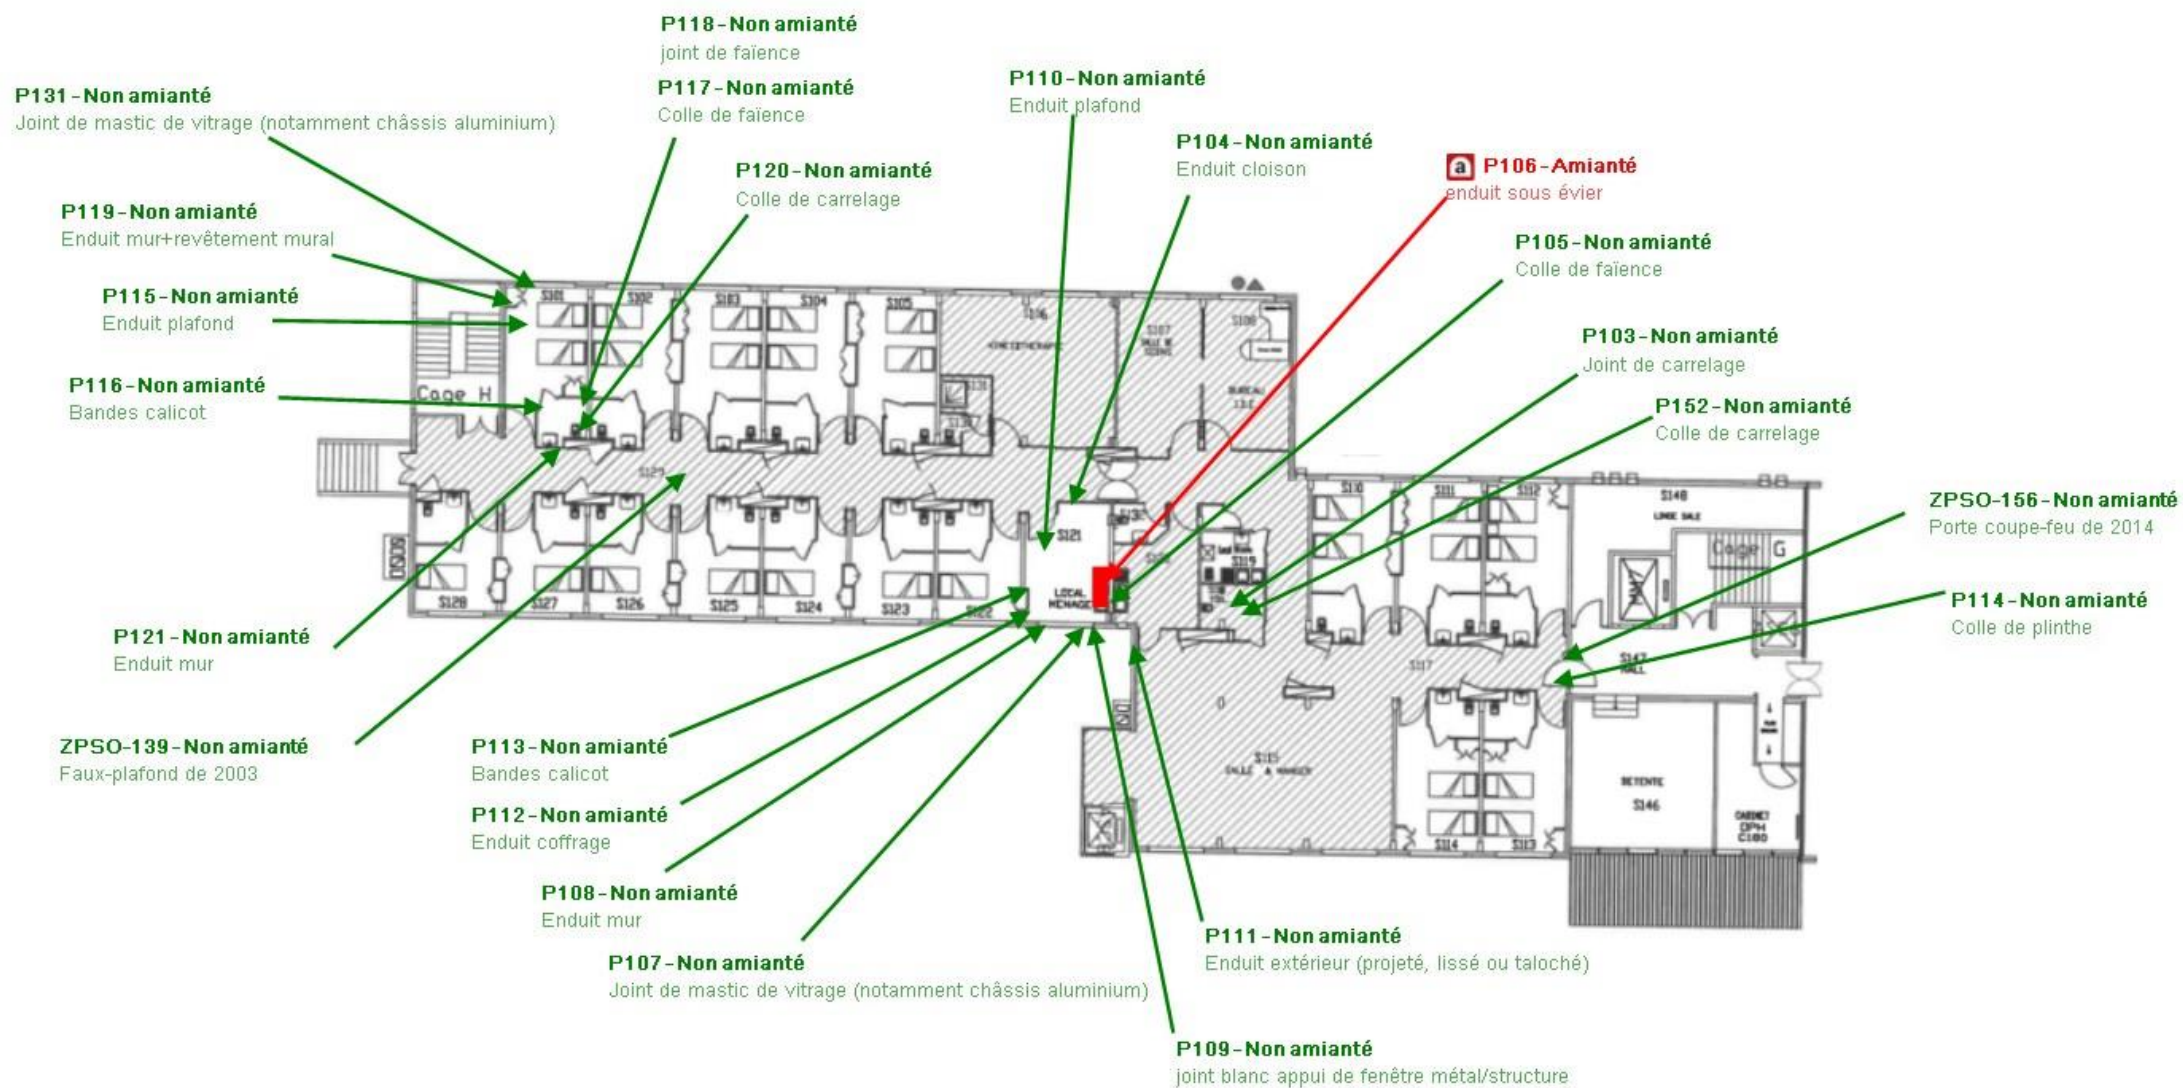
LEGENDE : ■ ZPSO-109 Enduit sous évier amianté
