Rapport de repérage amiante avant réalisation de travaux dans un immeuble bâti

Rapport N° : 22428540/S2/1/AM-RTV_V2

DIAG_Archives Française du Film - Bois d Arcy
7 bis rue Alexandre Turpault
78390 BOIS D ARCY

Batiment C

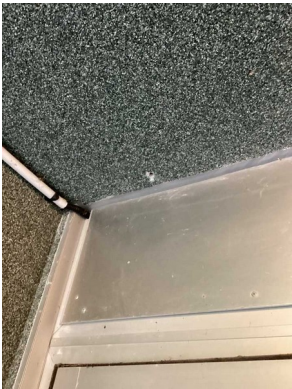
P2	ZPSO 2
Sous-sol -> Extérieur

Plafonds -> Enduits lissés, projetés ou talochés

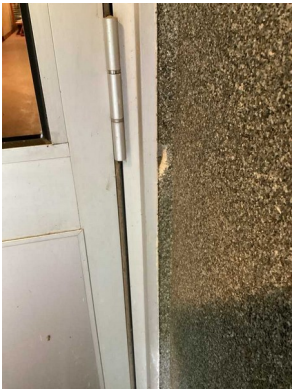
P1	ZPSO 1
Sous-sol -> Extérieur

Façades lourdes y compris poteaux -> Enduits extérieurs projetés, lissés ou talochés, crépis extérieurs

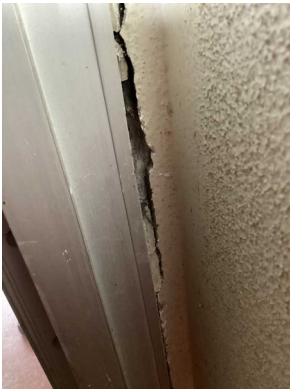
P3	ZPSO 2
Sous-sol -> Circulation

Plafonds -> Enduits lissés, projetés ou talochés

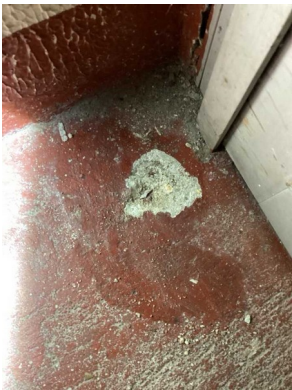
P4	ZPSO 4
Sous-sol -> Circulation

Revêtements de sol -> Ragréages Peintures de sol

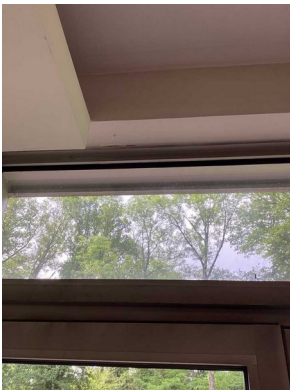
P9	ZPSO 7
RDC -> Circulation 1

Poutres -> Enduits lissés, projetés ou talochés Peintures

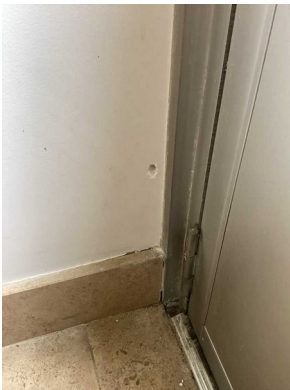
P7	ZPSO 6
RDC -> Circulation 1

Murs et cloisons maçonnées "en dur" -> Enduits lissés, projetés ou talochés Peinture

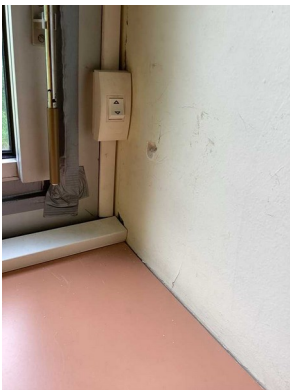
P15	ZPSO 6
RDC -> Bureau C 121

Murs et cloisons maçonnées "en dur" -> Enduits lissés, projetés ou talochés Peinture

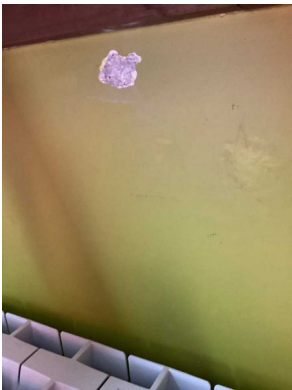
P19	ZPSO 3
RDC -> Bureau C 105

Murs et cloisons maçonnées "en dur" -> Enduits lissés, projetés ou talochés Peinture

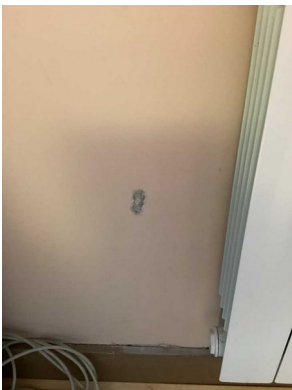
P11	ZPSO 3
RDC -> Bureau C 118

Murs et cloisons maçonnées "en dur" -> Enduits lissés, projetés ou talochés Peinture

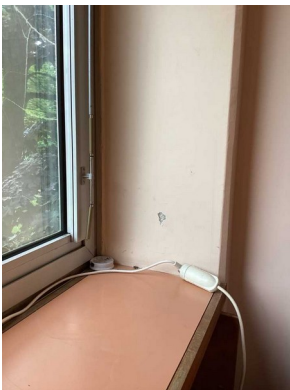
P14	ZPSO 11
RDC -> Bureau C 118

Poteaux -> Enduits lissés, projetés ou talochés

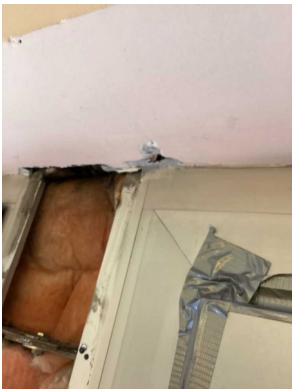
P13	ZPSO 10
RDC -> Bureau C 118

Menuiseries intérieures -> Joints d'étanchéité

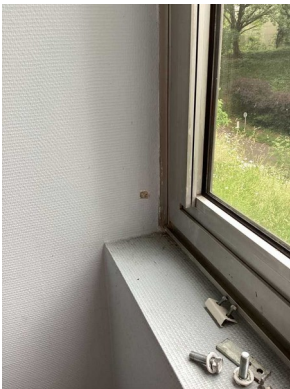
P17	ZPSO 3
RDC -> Escalier 1

Murs et cloisons maçonnées "en dur" -> Enduits lissés, projetés ou talochés Peinture

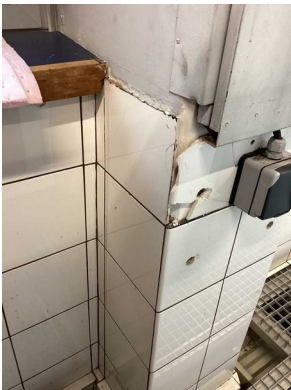
P22	ZPSO 12
RDC -> Bureau C 108C

Revêtements de murs, poteaux, cloisons, gaines, coffres -> Colles de faïence

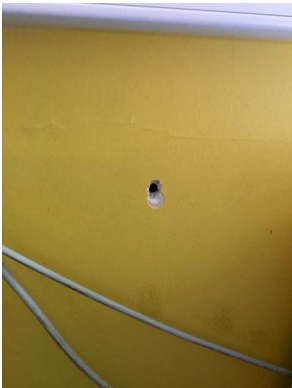
P28	ZPSO 6
RDC -> Bureau C 103

Murs et cloisons maçonnées "en dur" -> Enduits lissés, projetés ou talochés Peinture

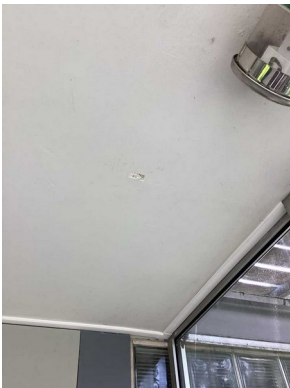
P33	ZPSO 18
RDC -> Couloir inventaire

Plafonds -> Bandes calicot

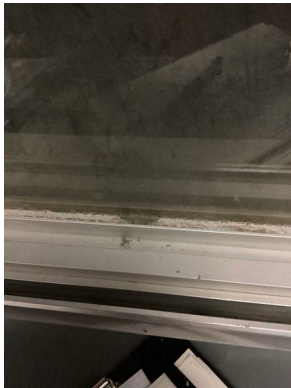
P24	ZPSO 13
RDC -> Bureau 101A

RDC -> Couloir inventaire	Murs et cloisons maçonnées "en dur"	Joints d'assemblage	Ciment	Gris	17	P31* N	/	AN	Entre pavés de verre	Non
RDC -> Couloir inventaire	Menuiseries intérieures	Joints de mastic de vitrage	Caoutchouc	Noir	22	/	/	PN	/	Non
RDC -> Bureau C 124	Menuiseries intérieures	Joints de mastic de vitrage	Caoutchouc	Noir	22	/	/	PN	/	Non
RDC -> Bureau C 125	Menuiseries intérieures	Joints de mastic de vitrage	Caoutchouc	Noir	22	/	/	PN	/	Non
RDC -> Bureau C 126	Menuiseries intérieures	Joints de mastic de vitrage	Caoutchouc	Noir	22	/	/	PN	/	Non
RDC -> Bureau 101A	Menuiseries intérieures	Joints de mastic de vitrage	/	Gris	13	P24 P	/	AN	/	Oui

Menuiseries intérieures -> Joints de mastic de vitrage

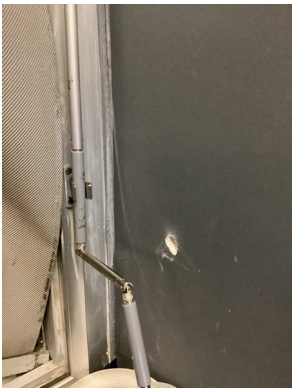
P23	ZPSO 6
RDC -> Bureau 101A

Murs et cloisons maçonnées "en dur" -> Enduits lissés, projetés ou talochés Peinture

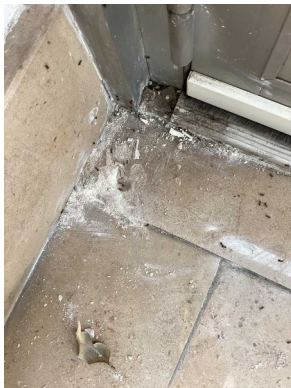
P51	ZPSO 5
R+1 -> Circulation

Revêtements de sol -> Colles de carrelage

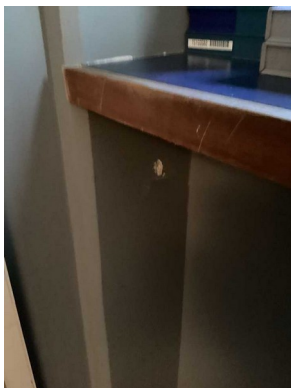
P44	ZPSO 14
R+1 -> Bureau C 205

Poteaux -> Enduits lissés, projetés ou talochés

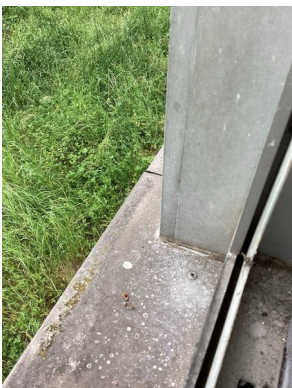
P16	ZPSO 8
Façades

Façades légères, murs rideaux, bardages, panneaux sandwichs -> Mastics

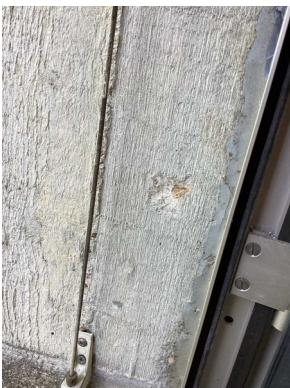
P34	ZPSO 19
Façades

Façades lourdes y compris poteaux -> Enduits extérieurs projetés, lissés ou talochés, crépis extérieurs

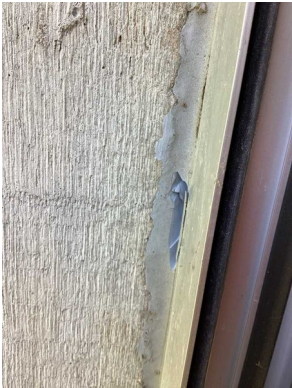
P35	ZPSO 10
Façades

Menuiseries intérieures -> Joints d'étanchéité

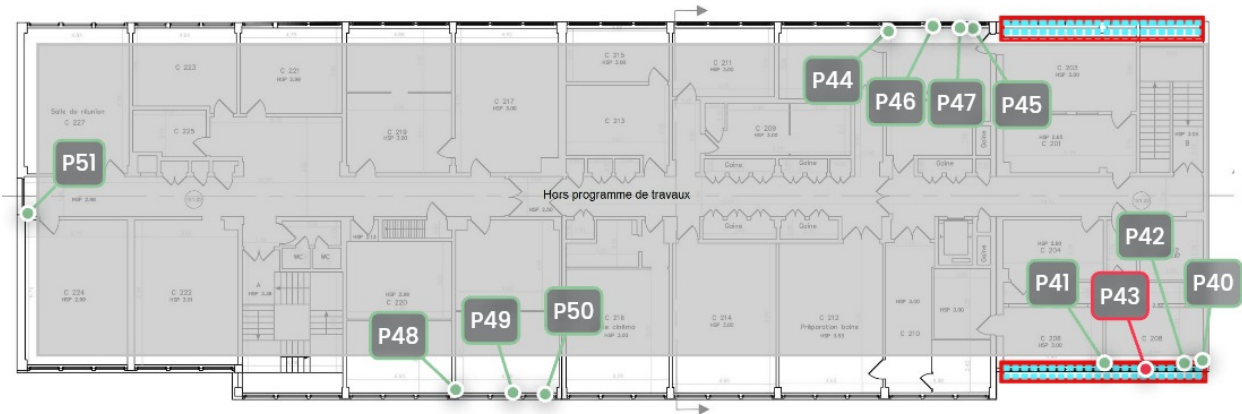
Joints de mastic de vitrage
