# Rapport de mission de repérage des matériaux et produits contenant de l'amiante avant réalisation de travaux

<b>A</b>	<b>INFORMATIONS GENERALES</b>	
<b>A.1</b>	<b>DESIGNATION DU BATIMENT</b>	
Nature du bâtiment : <b>Centre National Cinématographique</b> Adresse : <b>Bâtiment C</b> <b>7 bis rue Alexandre Turpault</b> Date du Permis de Construire : <b>NC - Antérieur au 1 Juillet 1997</b> Bâtiment : <b>C</b> Propriété de: <b>Centre National du Cinéma et de l'Image Animée</b> <b>12 Rue de Lübeck</b> <b>75116 PARIS - 16EME</b>		
<b>A.2</b>	<b>DESIGNATION DU DONNEUR D'ORDRE</b>	
Nom : <b>ANAE INGENIERIE</b> Documents remis : <b>Plans des intérieurs, fiche récapitulative</b> Adresse : <b>15 AVENUE DE NORVEGE</b> <b>91944 VILLEBON-SUR-YVETTE CEDEX</b> Moyens mis à disposition : <b>Sans objet</b> Qualité : <b>Maitre d'oeuvre</b>		
<b>A.3</b>	<b>EXECUTION DE LA MISSION</b>	
Rapport N° : <b>Centre National du Cinéma et de l'Image Animée 44703 24.10.16 A</b> Date d'émission du rapport : <b>08/11/2016</b> <b>Le repérage a été réalisé le : 24/10/2016</b> Date de l'ordre de mission : <b>24/10/2016</b> Par : <b>PIEDNOEL Fabrice</b> Accompagnateur : <b>ANAE</b> Laboratoire d'Analyses : <b>ITGA 1

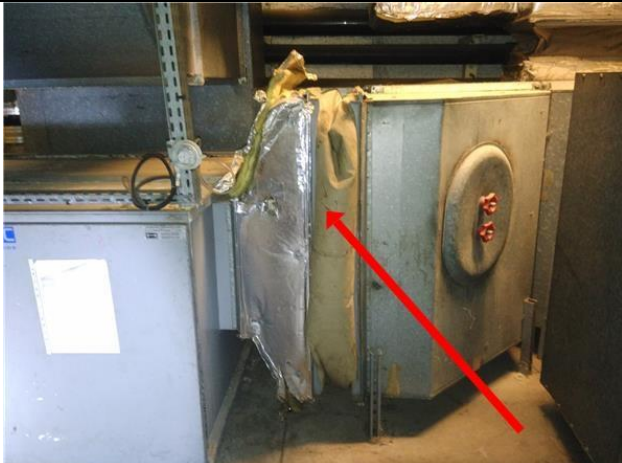
### ELEMENT : Présence d'amiante

Nom du client	Numéro de dossier	Pièce ou local
Centre National du Cinéma et de l'Image Animée	Centre National du Cinéma et de l'Image Animée 44703 24.10.16	Local groupe froid
Matériau	Date de prélèvement	Nom de l'opérateur
Joint soufflet plastifié (avec fibres)		PIEDNOEL Fabrice
Localisation		
Entre éléments - Equipement		
Emplacement

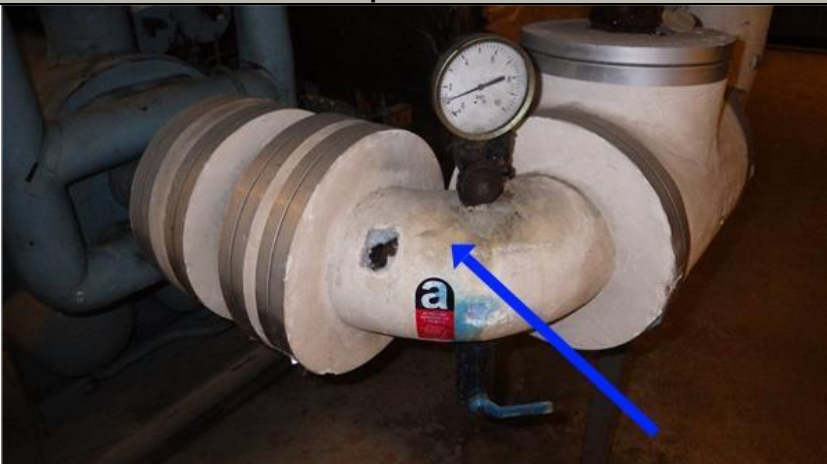
### PRELEVEMENT : P001 Absence d'amiante

Nom du client	Numéro de dossier	Pièce ou local
Centre National du Cinéma et de l'Image Animée	Centre National du Cinéma et de l'Image Animée 44703 24.10.16	Local groupe froid
Matériau	Date de prélèvement	Nom de l'opérateur
Toile blanche plâtrée/mousse bleue	24/10/2016	PIEDNOEL Fabrice
Localisation		
Groupe froid 1 - Réseau eau glacée		
Emplacement

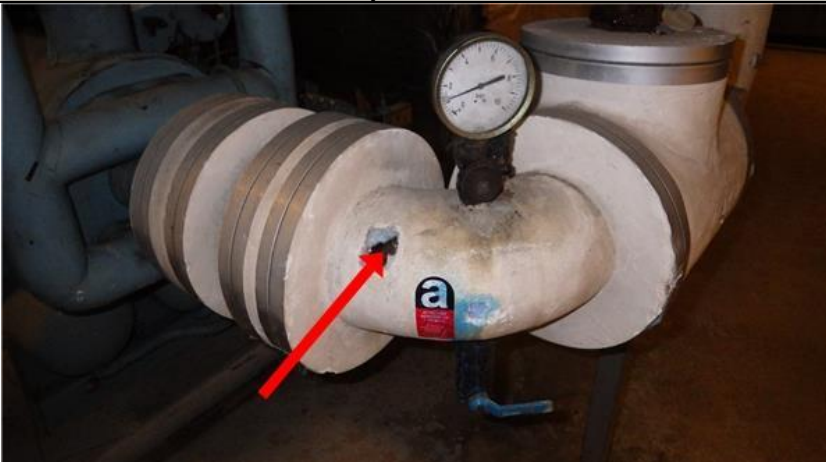
PRELEVEMENT : P002 Présence d'amiante		
Nom du client	Numéro de dossier	Pièce ou local
Centre National du Cinéma et de l'Image Animée	Centre National du Cinéma et de l'Image Animée 44703 24.10.16	Local groupe froid
Matériau	Date de prélèvement	Nom de l'opérateur
Colle noire anti-condensation	24/10/2016	PIEDNOEL Fabrice
Localisation		
Groupe froid 1 - Réseau eau glacée		
Emplacement

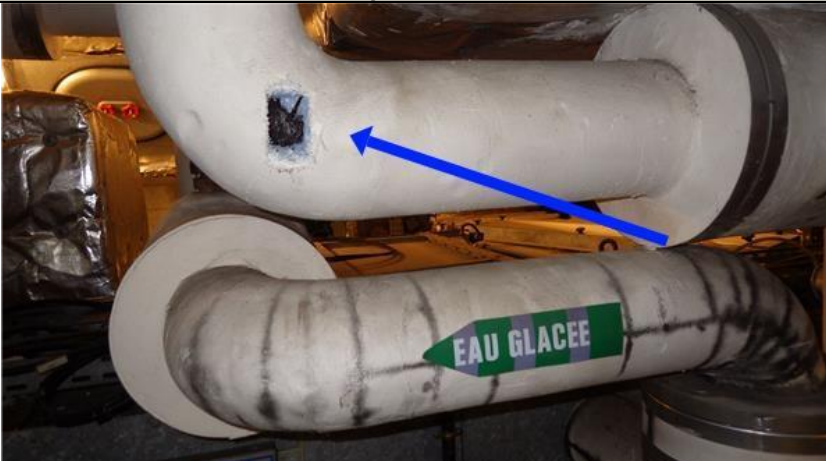
PRELEVEMENT : P003 Absence d'amiante		
Nom du client	Numéro de dossier	Pièce ou local
Centre National du Cinéma et de l'Image Animée	Centre National du Cinéma et de l'Image Animée 44703 24.10.16	Local groupe froid
Matériau	Date de prélèvement	Nom de l'opérateur
Toile blanche plâtrée/mousse bleue	24/10/2016	PIEDNOEL Fabrice
Localisation		
CTA 2 - Réseau eau glacée		
Emplacement

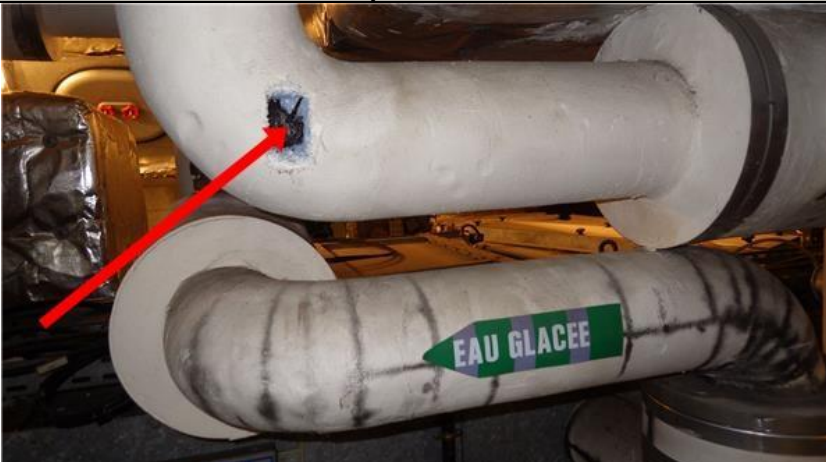
PRELEVEMENT : P004 Présence d'amiante		
Nom du client	Numéro de dossier	Pièce ou local
Centre National du Cinéma et de l'Image Animée	Centre National du Cinéma et de l'Image Animée 44703 24.10.16	Local groupe froid
Matériau	Date de prélèvement	Nom de l'opérateur
Colle noire anti-condensation	24/10/2016	PIEDNOEL Fabrice
Localisation		
CTA 2 - Réseau eau glacée		
Emplacement

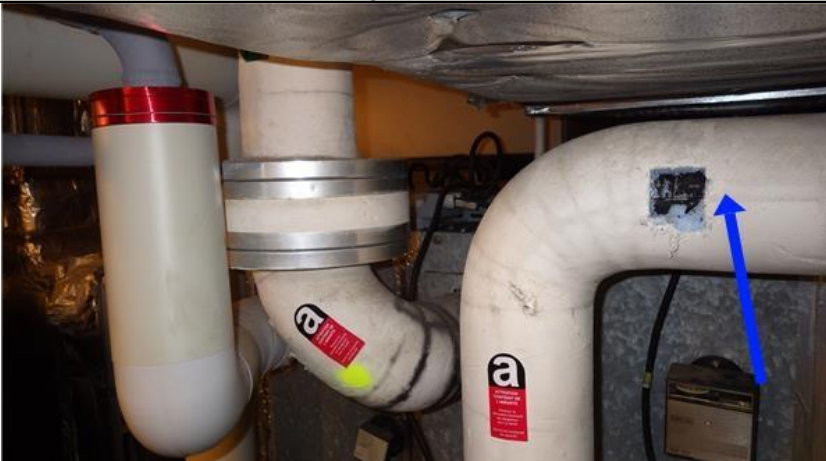
PRELEVEMENT : P005 Absence d'amiante		
Nom du client	Numéro de dossier	Pièce ou local
Centre National du Cinéma et de l'Image Animée	Centre National du Cinéma et de l'Image Animée 44703 24.10.16	Local groupe froid
Matériau	Date de prélèvement	Nom de l'opérateur
Toile blanche plâtrée/mousse bleue	24/10/2016	PIEDNOEL Fabrice
Localisation		
CTA 3 - Réseau eau glacée		
Emplacement

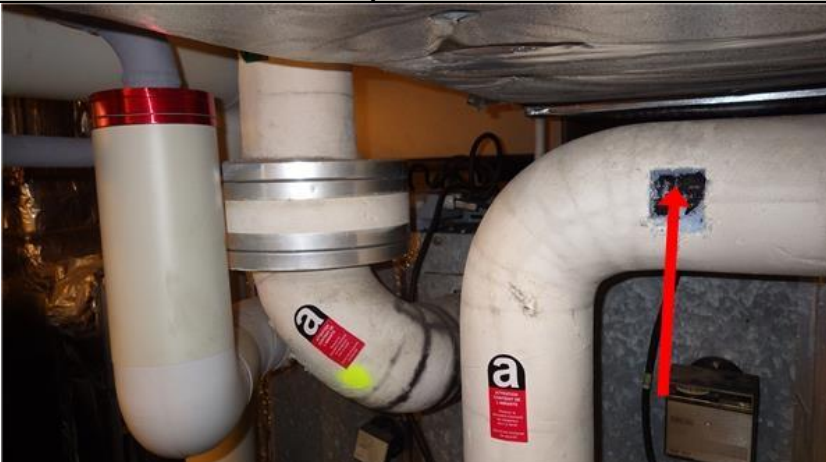
PRELEVEMENT : P006 Présence d'amiante		
Nom du client	Numéro de dossier	Pièce ou local
Centre National du Cinéma et de l'Image Animée	Centre National du Cinéma et de l'Image Animée 44703 24.10.16	Local groupe froid
Matériau	Date de prélèvement	Nom de l'opérateur
Colle noire anti-condensation	24/10/2016	PIEDNOEL Fabrice
Localisation		
CTA 3 - Réseau eau glacée		
Emplacement

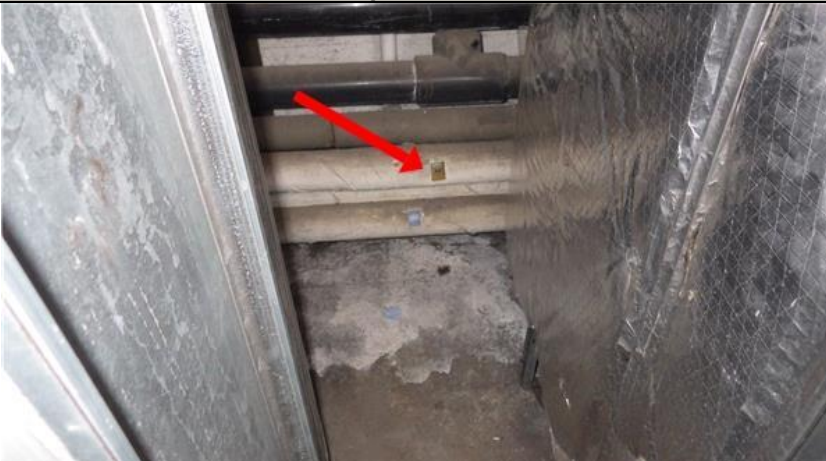
PRELEVEMENT : P007 Présence d'amiante		
Nom du client	Numéro de dossier	Pièce ou local
Centre National du Cinéma et de l'Image Animée	Centre National du Cinéma et de l'Image Animée 44703 24.10.16	Local groupe froid
Matériau	Date de prélèvement	Nom de l'opérateur
Peinture (+laine et bande plâtre)	24/10/2016	PIEDNOEL Fabrice
Localisation		
Conduit de fluide - Réseau eau		
Emplacement

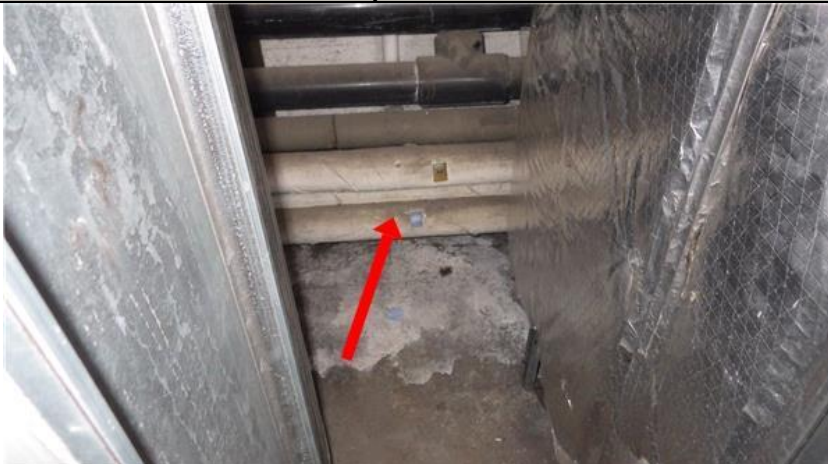
PRELEVEMENT : P008 Présence d'amiante		
Nom du client	Numéro de dossier	Pièce ou local
Centre National du Cinéma et de l'Image Animée	Centre National du Cinéma et de l'Image Animée 44703 24.10.16	Local groupe froid
Matériau	Date de prélèvement	Nom de l'opérateur
Peinture (+mousse bleue et bande plâtre)	24/10/2016	PIEDNOEL Fabrice
<b>Localisation</b>		
Conduit de fluide - Réseau eau		
<b>Emplacement</b>

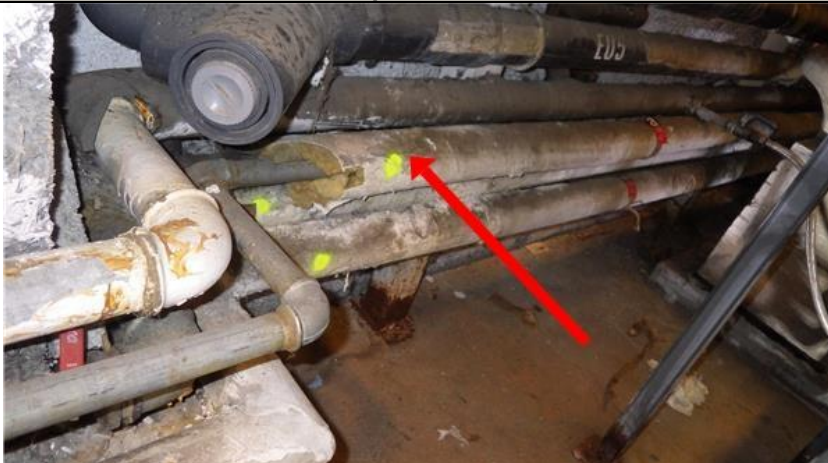
PRELEVEMENT : P009 Présence d'amiante		
Nom du client	Numéro de dossier	Pièce ou local
Centre National du Cinéma et de l'Image Animée	Centre National du Cinéma et de l'Image Animée 44703 24.10.16	Local groupe froid
Matériau	Date de prélèvement	Nom de l'opérateur
Peinture (+laine et bande plâtre)	24/10/2016	PIEDNOEL Fabrice
<b>Localisation</b>		
Conduit de fluide - Réseau eau		
<b>Emplacement</b>

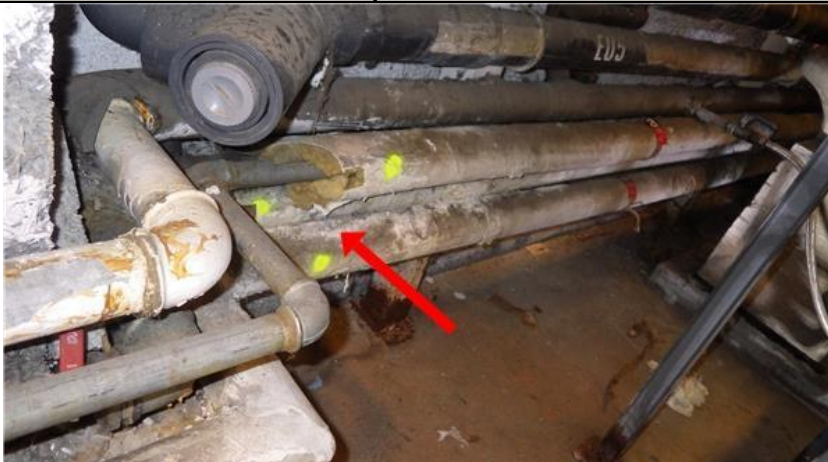
PRELEVEMENT : P010 Présence d'amiante		
Nom du client	Numéro de dossier	Pièce ou local
Centre National du Cinéma et de l'Image Animée	Centre National du Cinéma et de l'Image Animée 44703 24.10.16	Local groupe froid
Matériau	Date de prélèvement	Nom de l'opérateur
Peinture (+mousse bleue et bande plâtre)	24/10/2016	PIEDNOEL Fabrice
Localisation		
Conduit de fluide - Réseau eau		
Emplacement

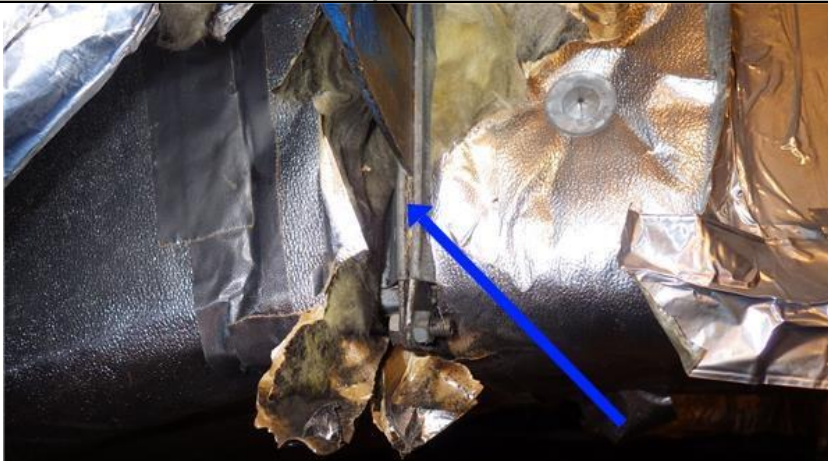
PRELEVEMENT : P011 Absence d'amiante		
Nom du client	Numéro de dossier	Pièce ou local
Centre National du Cinéma et de l'Image Animée	Centre National du Cinéma et de l'Image Animée 44703 24.10.16	Local groupe froid
Matériau	Date de prélèvement	Nom de l'opérateur
Mastic beige/mousse jaune	24/10/2016	PIEDNOEL Fabrice
Localisation		
Entre éléments de caisson galvanisés - Equipement		
Emplacement

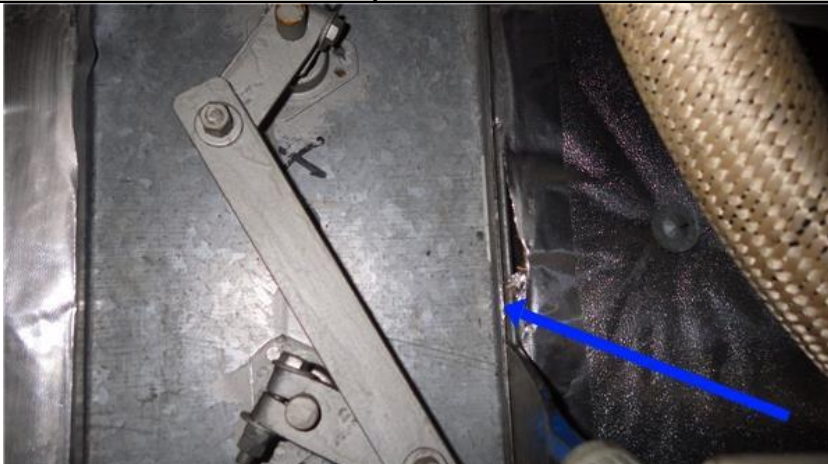
PRELEVEMENT : P013 Absence d'amiante		
Nom du client	Numéro de dossier	Pièce ou local
Centre National du Cinéma et de l'Image Animée	Centre National du Cinéma et de l'Image Animée 44703 24.10.16	Local groupe froid
Matériau	Date de prélèvement	Nom de l'opérateur
Mastic beige/mousse orange/aluminium	24/10/2016	PIEDNOEL Fabrice
Localisation		
Entre clapet coupe-feu et caisson air - Equipement		
Emplacement

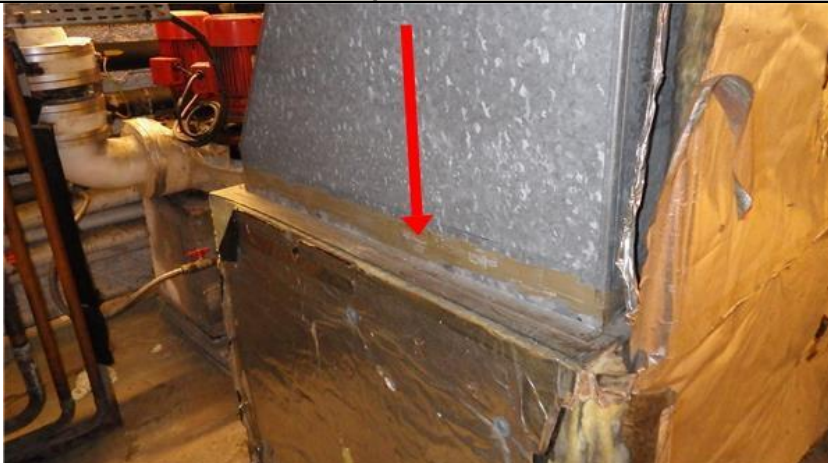
PRELEVEMENT : P014 Présence d'amiante		
Nom du client	Numéro de dossier	Pièce ou local
Centre National du Cinéma et de l'Image Animée	Centre National du Cinéma et de l'Image Animée 44703 24.10.16	Local groupe froid
Matériau	Date de prélèvement	Nom de l'opérateur
Mastic beige/peinture	24/10/2016	PIEDNOEL Fabrice
Localisation		
Sur éléments de caissons galvanisés CTA 2 - Equipement		
Emplacement

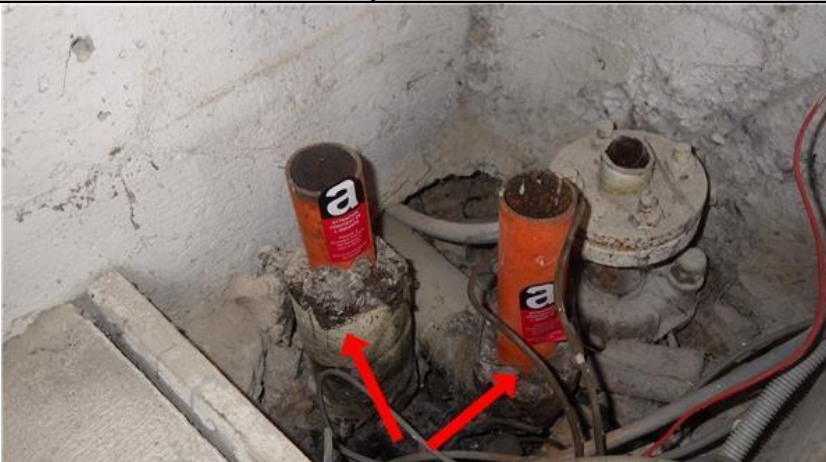
PRELEVEMENT : P015 Présence d'amiante		
Nom du client	Numéro de dossier	Pièce ou local
Centre National du Cinéma et de l'Image Animée	Centre National du Cinéma et de l'Image Animée 44703 24.10.16	Regard technique salle imagerie
Matériau	Date de prélèvement	Nom de l'opérateur
Toile bitumée beige	24/10/2016	PIEDNOEL Fabrice
Localisation		
Conduit de fluide - Réseau (hors service)		
Emplacement

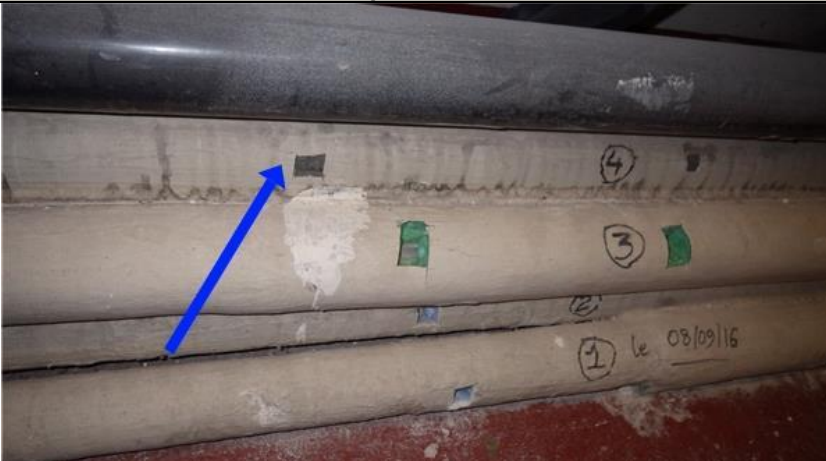
PRELEVEMENT : P016 Absence d'amiante		
Nom du client	Numéro de dossier	Pièce ou local
Centre National du Cinéma et de l'Image Animée	Centre National du Cinéma et de l'Image Animée 44703 24.10.16	Galerie technique derrière local stockage
Matériau	Date de prélèvement	Nom de l'opérateur
Toile blanche enduite+mousse grise	24/10/2016	PIEDNOEL Fabrice
Localisation		
Conduit de fluide - Réseau eau		
Emplacement

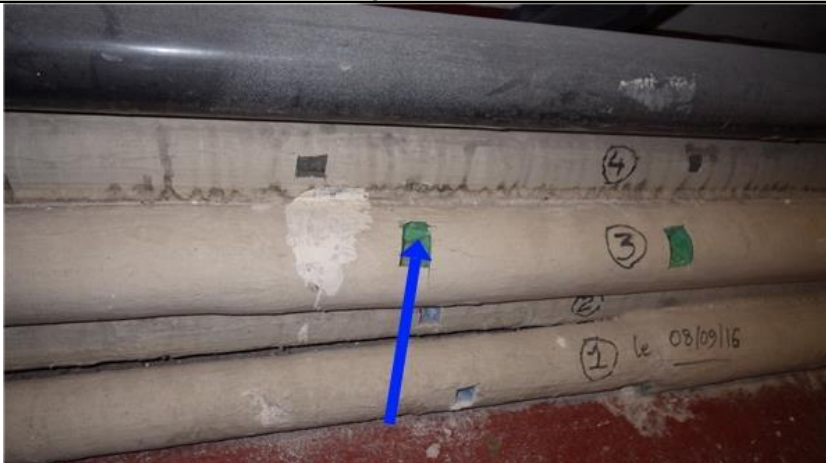
PRELEVEMENT : P017 Absence d'amiante		
Nom du client	Numéro de dossier	Pièce ou local
Centre National du Cinéma et de l'Image Animée	Centre National du Cinéma et de l'Image Animée 44703 24.10.16	Galerie technique derrière local stockage
Matériau	Date de prélèvement	Nom de l'opérateur
Toile blanche enduite/peinture+matériau fibreux vert	24/10/2016	PIEDNOEL Fabrice
Localisation		
Conduit de fluide - Réseau eau		
Emplacement
