# Rapport de repérage amiante avant réalisation de travaux dans un immeuble bâti

**Rapport N° :** 27106016/S1/1/AM-RTV\_V1**Rédigé le :** 01/07/2025**Référence au programme de travaux :**Email email : Demande de devis réalisé le 15/04/2025  
par Lionel BESSINETON

**CASERNE BARADE****BATIMENT 3**

Description succincte du programme des travaux
Bâtiment 3 : Réfection de l'étanchéité en toiture Remplacement des évacuations d'eaux pluviales.

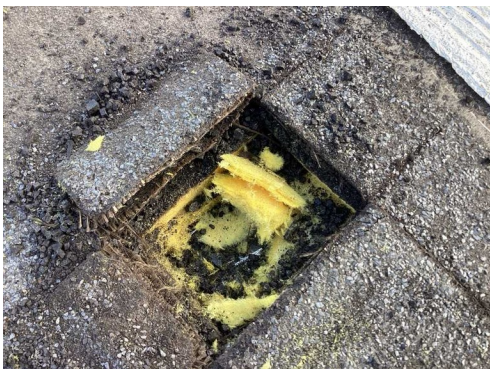
P5	ZPSO 3
Extérieur -> Toiture

Eléments sous toiture -> Isolants fibreux en sous toiture

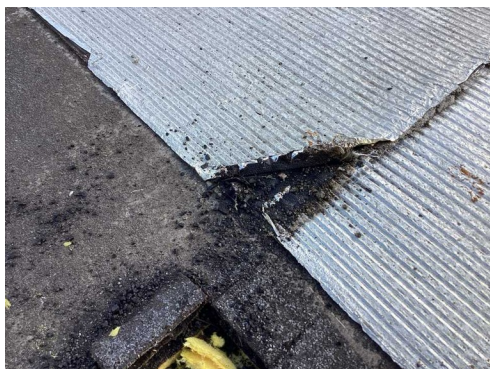
P1	ZPSO 1
Extérieur -> Toiture

Etanchéité de toiture terrasse -> Revêtements bitumineux parties planes

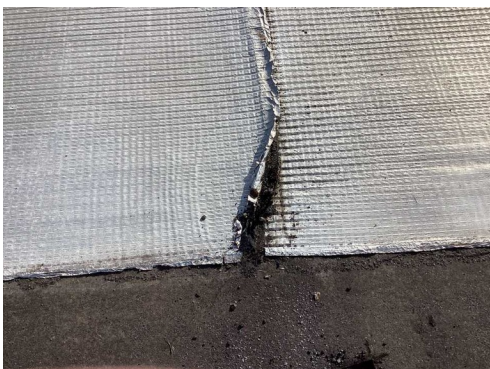
P2	ZPSO 1
Extérieur -> Toiture

Etanchéité de toiture terrasse -> Revêtements bitumineux parties planes

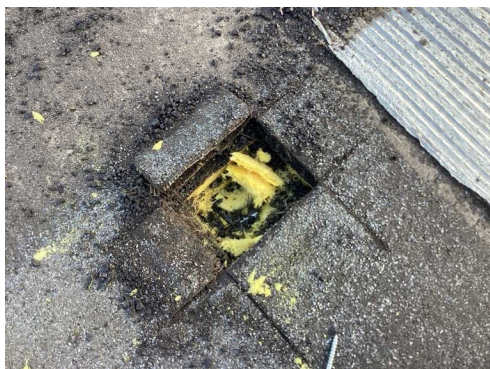
P3	ZPSO 2
Extérieur -> Toiture

Etanchéité de toiture terrasse -> Revêtements bitumineux parties planes

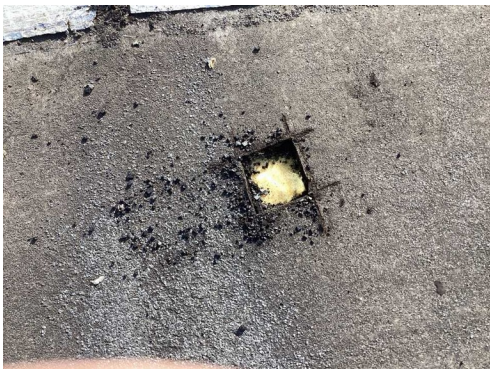
P4	ZPSO 2
Extérieur -> Toiture

Etanchéité de toiture terrasse -> Revêtements bitumineux parties planes

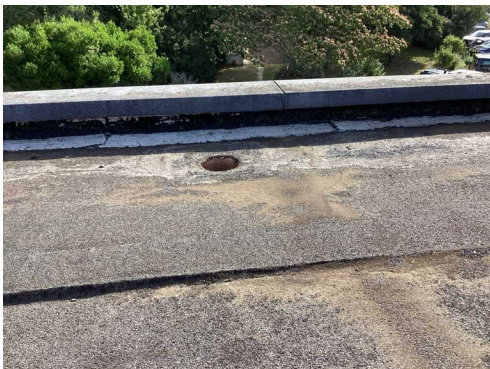
P9	ZPSO 6
Extérieur -> Toiture

Etanchéité de toiture terrasse -> Revêtements bitumineux relevés

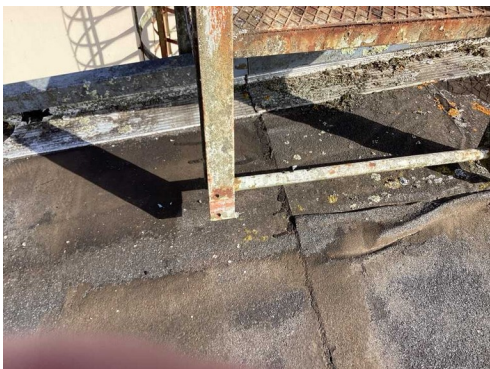
P10	ZPSO 7
Extérieur -> Toiture

Equipements -> Peintures

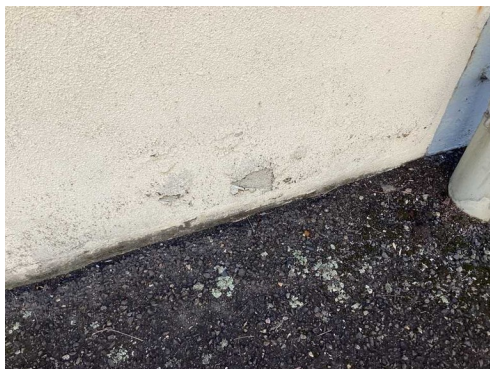
P13	ZPSO 8
Extérieur -> Façade

Façades lourdes y compris poteaux -> Enduits extérieurs projetés, lissés ou talochés, crépis extérieurs   Peintures

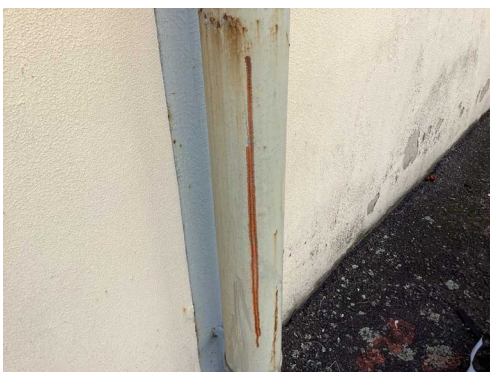
P18	ZPSO 11
Extérieur -> Façade

Conduits -> Conduits (Liste B)

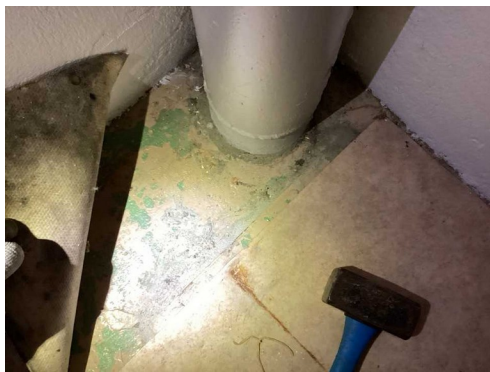
P19	ZPSO 13
RDC

Revêtements de sol -> Sols coulés à base ciment   Peintures de sol

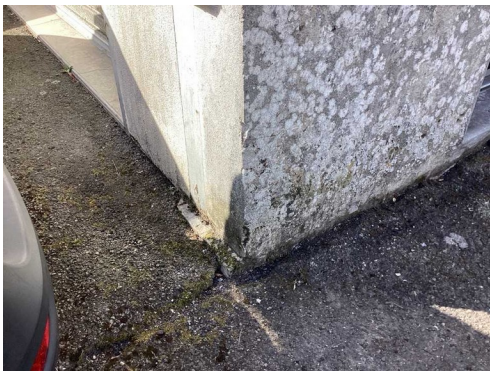
P12	ZPSO 8
RDC

Façades lourdes y compris poteaux -> Enduits extérieurs projetés, lissés ou talochés, crépis extérieurs   Peintures

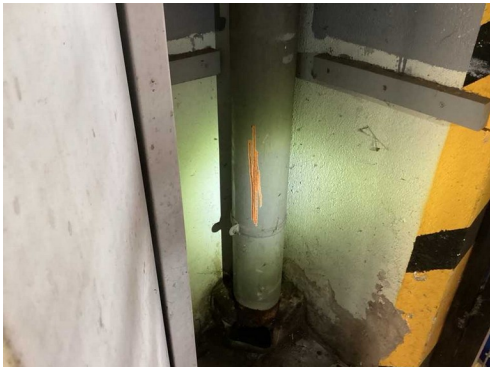
P16	ZPSO 11
RDC

Conduits -> Conduits (Liste B)
