Rénovation Unité BioSP – Centre INRAE PACA Bâtiment 024

Mesure E4 : Maintenance des accès aux Chiroptères

Juillet 2025

Ce document correspond à la **note de synthèse des fissures à boucher dans les bureaux** à destination de l'INRAE incluant une fiche d'action à destination des entreprises.

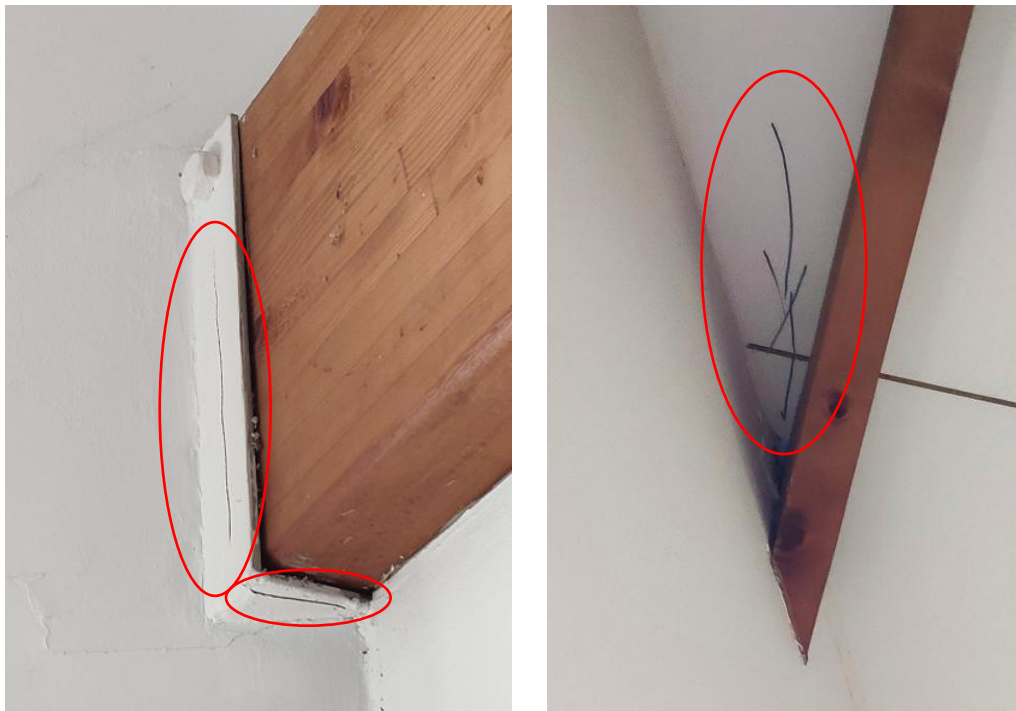
Figure 1 : Exemples de marquages de fissures et trous à boucher © Fanny Albalat / ChirOïko

Le repérage des fissures et des trous à boucher a eu lieu le 8 juillet 2025 avec Rémy Franco de l'INRAE et Fanny Albalat de ChirOïko. Dans les salles, il a été réalisé un marquage au marqueur noir, sur le plafond ou le mur, au niveau du trou ou le long de la fissure à boucher.

Pour boucher les fissures, il faut proscrire la mousse expansible qui peut s'insérer dans le trou et boucher, en plus de l'accès vers l'intérieur de la salle, le gîte à l'intérieur de la toiture ou de la poutre. Il faut donc utiliser une matière non expansible comme une baguette en bois ou du silicone.

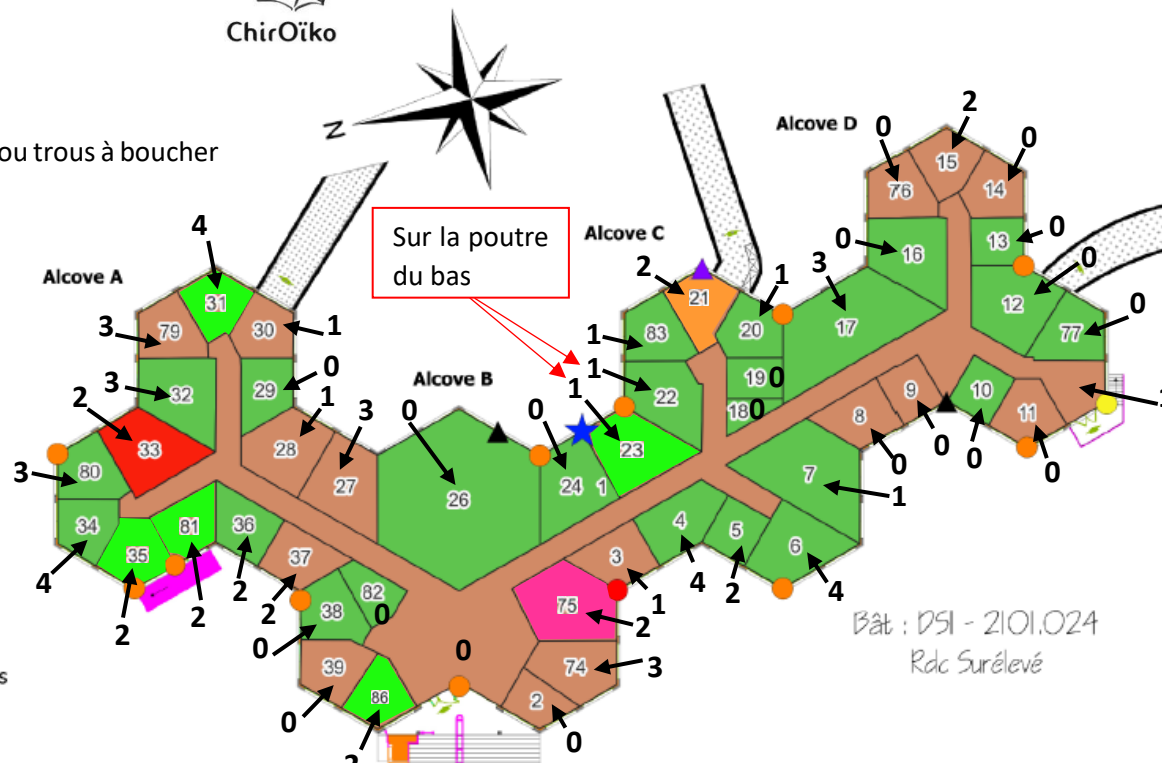
Figure 2 : Pan du nombre de fissures à boucher par salle et observation du 8 juillet 2025 © ChirOïko

- Des fissures et des trous sont présents à l'intérieur du bâtiment. Du guano et des chauves-souris (majoritairement des juvéniles) passent par ces interstices et se retrouvent piégées à l'intérieur du bâtiment. Un cadavre de Pipistrelle commune ou pygmée a été découvert le 8 juillet 2025 dans la salle 21 par ChirOïko et un le 26 novembre 2024 dans la salle 33 par le GCP. D'autres cadavres ont été découverts par les agents de l'INRAE à l'intérieur du bâtiment, principalement dans l'alcôve A du bâtiment, dont des immatures de Pipistrelle commune ou pygmée. Ces cadavres ont été récoltés par le GCP. Les passages entre les gîtes et l'intérieur du bâtiment constituent donc des pièges mortels pour les Chiroptères ;

En plus du marquage dans les salles, les marquages ont été reportés sur plan ainsi que le bilan du nombre de fissures et trous bouchés (voir Figure 2).

Le bouchage des fissures et trous, de plus 5 mm, présents à l'intérieur du bâtiment permettra de supprimer ces pièges mortels pour les Chiroptères tout en maintenant le gîte dans la toiture.

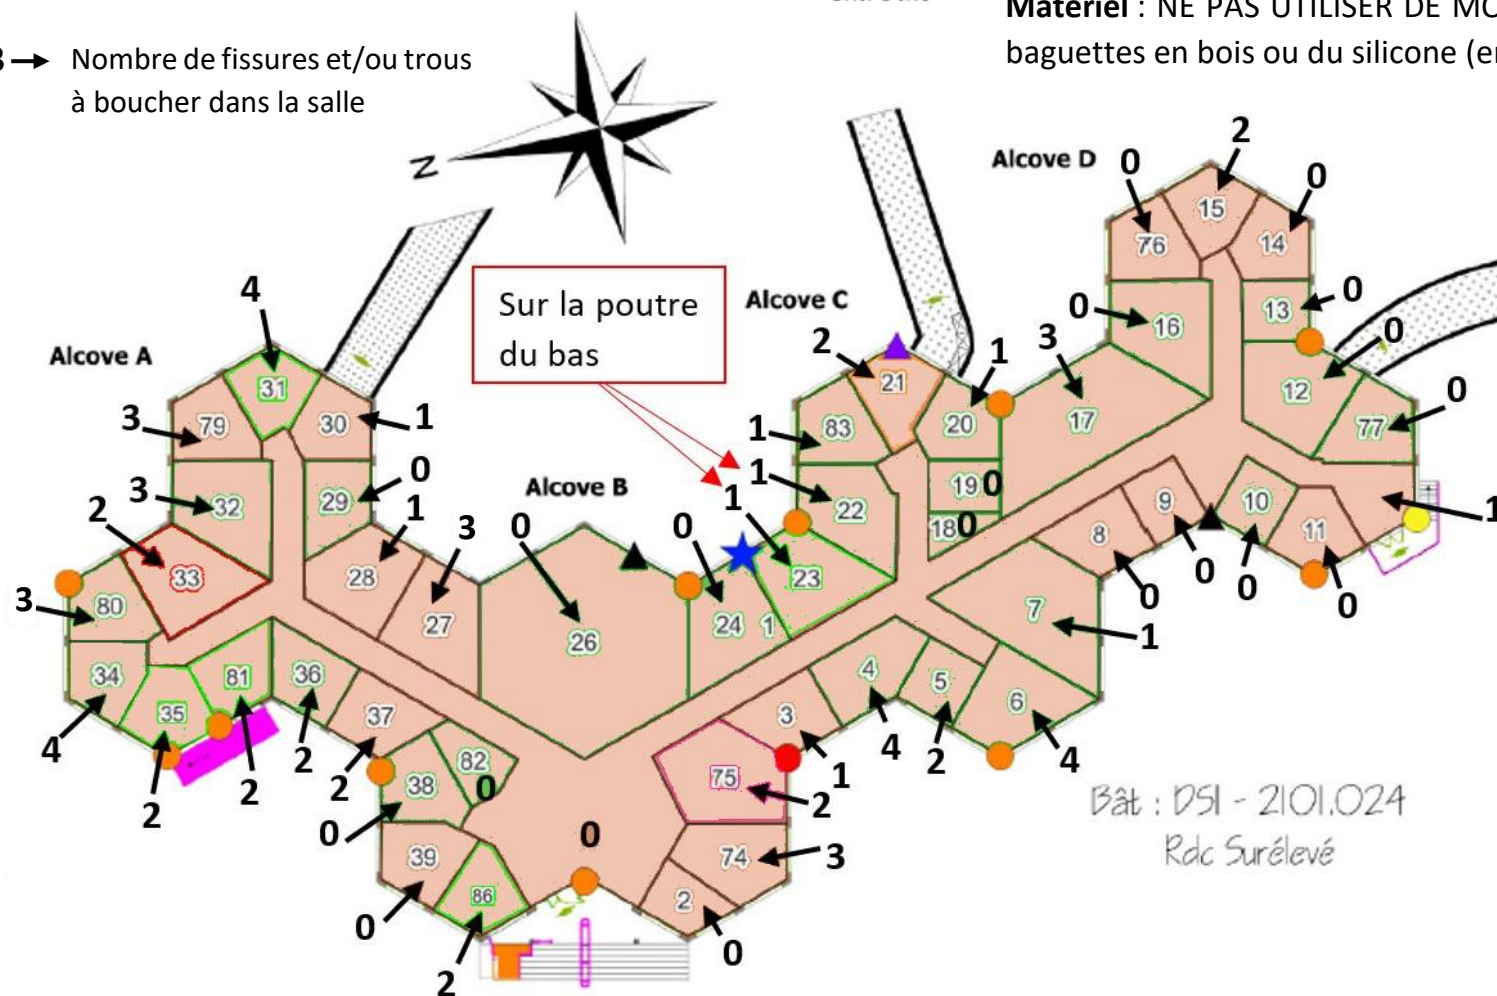
3 → Nombre de fissures et/ou trous à boucher dans la salle

Repérage : sur le plan, voir le nombre de fissures à boucher ;

Matériel : NE PAS UTILISER DE MOUSSE EXPENSIVE. Prévoir des baguettes en bois ou du silicone (environ 60 m linéaires).

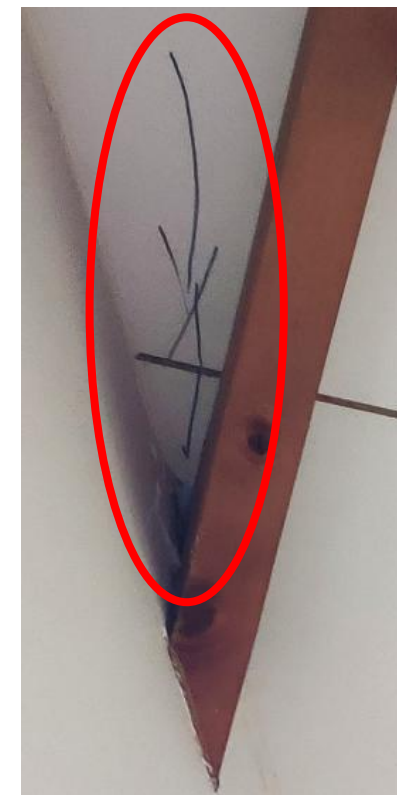
Figure 3 : Exemple de marquage

Dans la salle : les fissures à boucher (de plus de 5 mm) sont identifiées avec un marqueur noir sur le plafond ou le mur ;

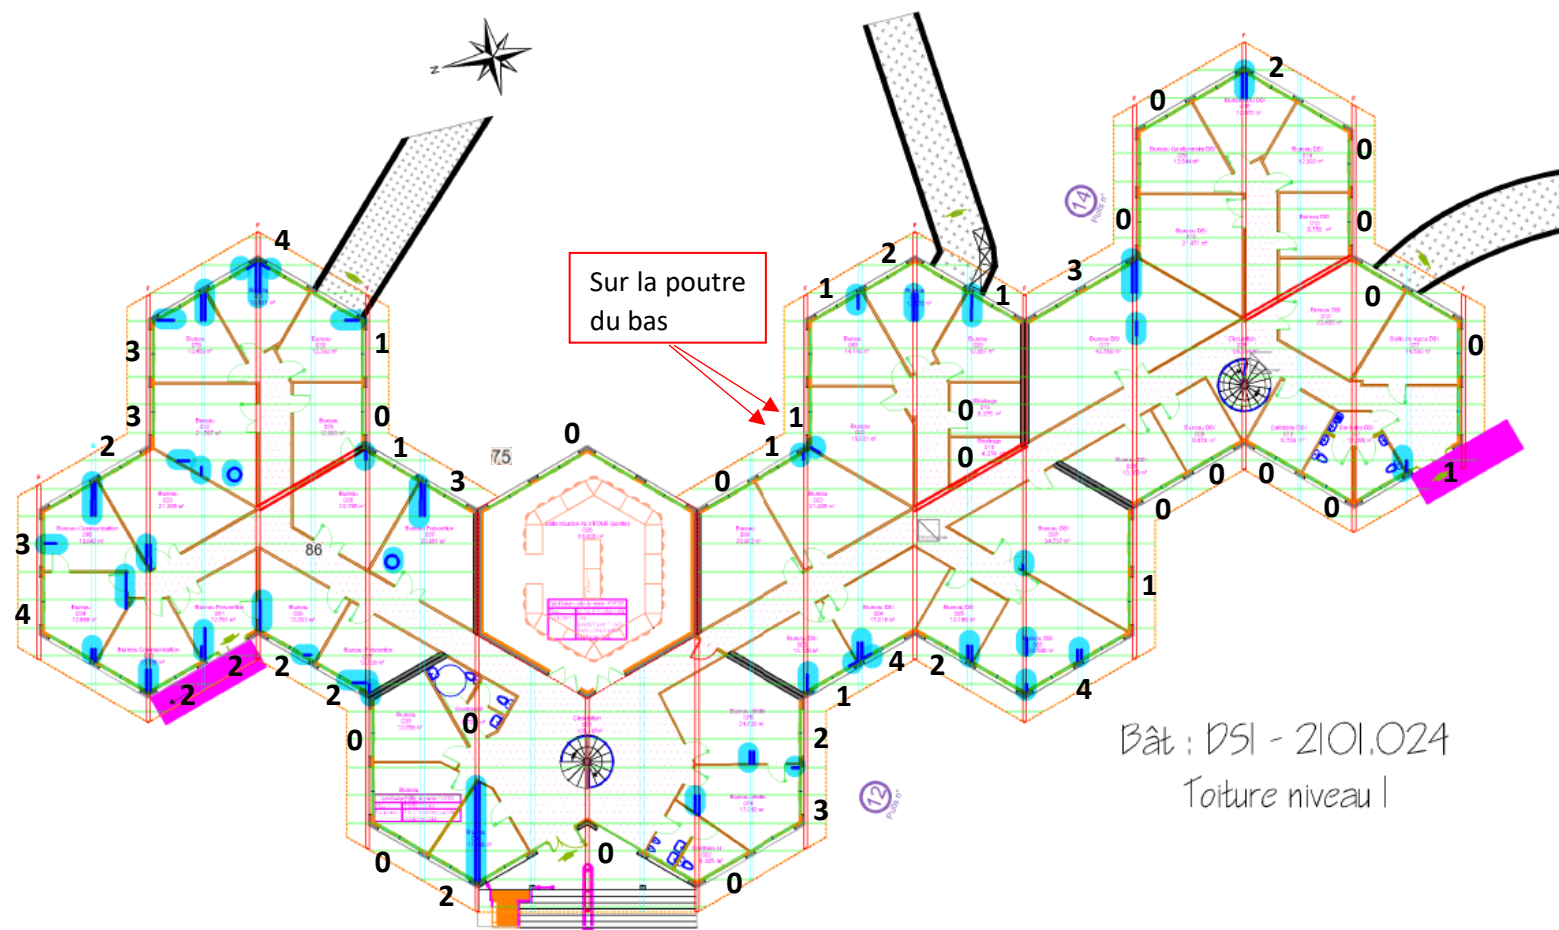
Figure 4 : Localisation des trous et fissures à colmater

A colmater
Et nombre de trous/fissures à boucher

- De réaliser le bouchage des fissures (de plus 5 mm) à l'intérieur des salles dès le début des travaux ;
- De proscrire l'utilisation de mousse expansive ;
- D'utiliser des baguettes en bois ou du silicone ;
- De réaliser un contrôle de la bonne exécution des travaux avant la mise en place des faux-plafond.
