Rapport de mission de repérage des matériaux et produits contenant de l'amiante avant réalisation de travaux

INRAE – Bâtiment DSI

Numéro de rapport	77537-154731 A
Propriétaire	INSTITUT NATIONAL DE RECHERCHE POUR L'AGRICULTURE L'ALIMENTATION ET L'ENVIRONNEMENT
Donneur d'ordre	INSTITUT NATIONAL DE RECHERCHE POUR L'AGRICULTURE L'ALIMENTATION ET L'ENVIRONNEMENT
Adresse de l'immeuble	Bâtiment DSI Domaine de Saint Paul 228 Route de l'Aérodrome 84914 AVIGNON CEDEX 9
Type de bien	Bâtiment
Date de la commande	27/03/2024
La (ou les) date(s) d'exécution du repérage	24/04/2024
Date d'émission du rapport de repérage	17/05/2024
Référence du programme de travaux défini par le donneur d'ordre	Voir annexe fiche Travaux

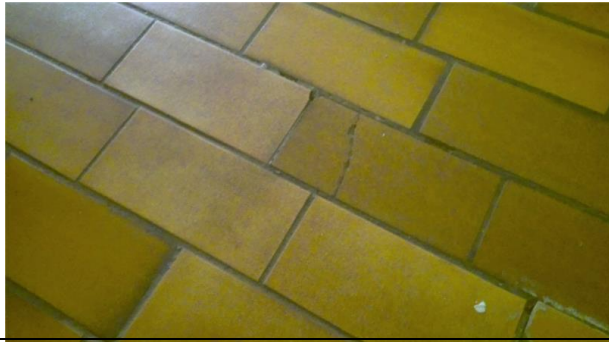
PRELEVEMENT : P008			
Nom du client INSTITUT NATIONAL DE RECHERCHE POUR L'AGRICULTURE L'ALIMENTATION ET L'ENVIRONNEMENT	Numéro de dossier 77537-154731 Domaine de Saint Paul 228 Route de l'Aérodrome 84914 84	Pièce ou local – Composant RDC - Entrée - Plancher - Sol	
Nom de l'opérateur AUZIAS Alban	Date de prélèvement 24/04/2024	Partie de composant colle carrelage marron - Non peint	
Résultat amiante : Absence d'amiante			
DESCRIPTION DU PRELEVEMENT :			
Objet : colle carrelage marron / Non peint Planche de croquis n° :1

DETAIL DES COUCHES DU PRELEVEMENT :			
Référence Couche	Description visuelle	Epaisseur (cm)	Conclusion amiante
Fr1	Non analysé	0	
Fr2	Colle blanche	0	Fibres d'amiante non détectées

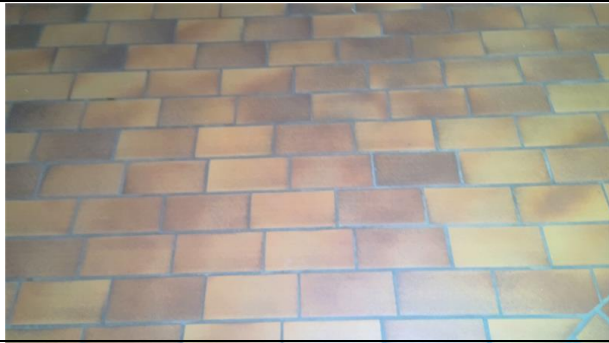
PRELEVEMENT : P009			
Nom du client INSTITUT NATIONAL DE RECHERCHE POUR L'AGRICULTURE L'ALIMENTATION ET L'ENVIRONNEMENT	Numéro de dossier 77537-154731 Domaine de Saint Paul 228 Route de l'Aérodrome 84914 84	Pièce ou local – Composant RDC - Entrée - Plancher - Sol	
Nom de l'opérateur AUZIAS Alban	Date de prélèvement 24/04/2024	Partie de composant joint carrelage marron - Non peint	
Résultat amiante : Absence d'amiante			
DESCRIPTION DU PRELEVEMENT :			
Objet : joint carrelage marron / Non peint Planche de croquis n° :1

DETAIL DES COUCHES DU PRELEVEMENT :			
Référence Couche	Description visuelle	Epaisseur (cm)	Conclusion amiante
Fr1	Joint cassant gris	0	Fibres d'amiante non détectées

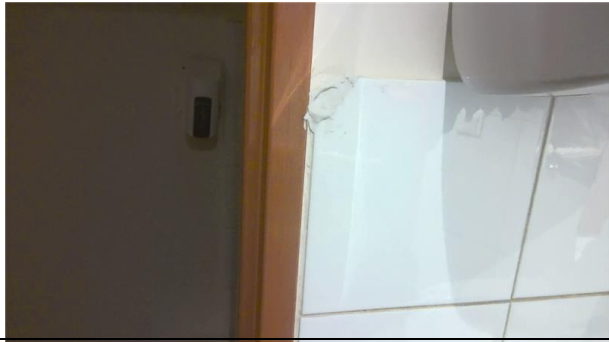
PRELEVEMENT : P011			
Nom du client INSTITUT NATIONAL DE RECHERCHE POUR L'AGRICULTURE L'ALIMENTATION ET L'ENVIRONNEMENT	Numéro de dossier 77537-154731 Domaine de Saint Paul 228 Route de l'Aérodrome 84914 84	Pièce ou local – Composant RDC - Sanitaire Dames - Murs - Murs	
Nom de l'opérateur AUZIAS Alban	Date de prélèvement 24/04/2024	Partie de composant Colle faïence	
Résultat amiante : Absence d'amiante			
DESCRIPTION DU PRELEVEMENT :			
Objet : Colle faïence Planche de croquis n° :1

DETAIL DES COUCHES DU PRELEVEMENT :			
Référence Couche	Description visuelle	Epaisseur (cm)	Conclusion amiante
Fr1	Non analysé	0	
Fr2	Peinture non séparable + colle blanche	0	Fibres d'amiante non détectées
Fr3	Matériau souple blanc avec poussières	0	Fibres d'amiante non détectées

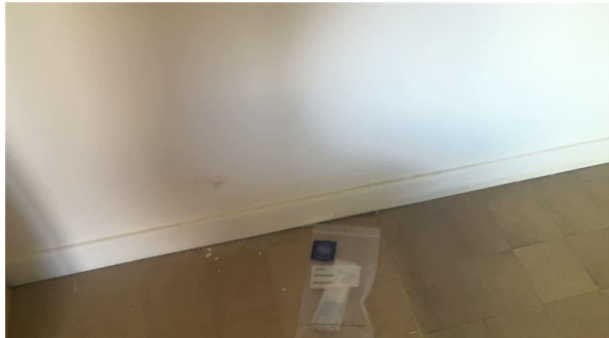
PRELEVEMENT : P015		
Nom du client INSTITUT NATIONAL DE RECHERCHE POUR L'AGRICULTURE L'ALIMENTATION ET L'ENVIRONNEMENT	Numéro de dossier 77537-154731 Domaine de Saint Paul 228 Route de l'Aérodrome 84914 84	Pièce ou local – Composant RDC - Bureaux n°18 - Murs - Murs
Nom de l'opérateur AUZIAS Alban	Date de prélèvement 24/04/2024	Partie de composant plaque de plâtre - Peinture
Résultat amiante : Absence d'amiante		
DESCRIPTION DU PRELEVEMENT :		
Objet : plaque de plâtre / Peinture Planche de croquis n° :1

DETAIL DES COUCHES DU PRELEVEMENT :			
Référence Couche	Description visuelle	Epaisseur (cm)	Conclusion amiante
Fr1	Peinture non séparable + matériau plâtreux blanc en vrac	0	Fibres d'amiante non détectées

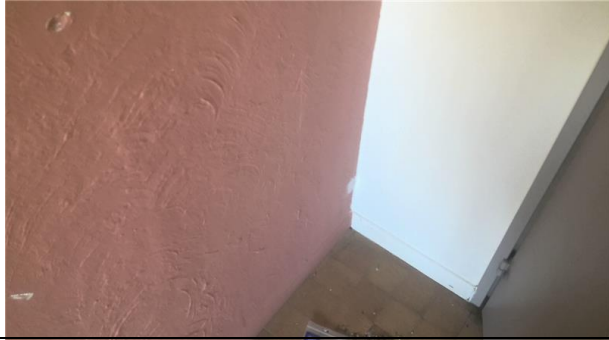
PRELEVEMENT : P016			
Nom du client INSTITUT NATIONAL DE RECHERCHE POUR L'AGRICULTURE L'ALIMENTATION ET L'ENVIRONNEMENT	Numéro de dossier 77537-154731 Domaine de Saint Paul 228 Route de l'Aérodrome 84914 84	Pièce ou local – Composant RDC - Bureaux n°18 - Murs - Murs	
Nom de l'opérateur AUZIAS Alban	Date de prélèvement 24/04/2024	Partie de composant Calicot - Peinture	
Résultat amiante : Absence d'amiante			
DESCRIPTION DU PRELEVEMENT :			
Objet : Calicot / Peinture Planche de croquis n° :1

DETAIL DES COUCHES DU PRELEVEMENT :			
Référence Couche	Description visuelle	Epaisseur (cm)	Conclusion amiante
Fr1	Peinture non séparable + matériau plâtreux blanc avec couche cartonnée	0	Fibres d'amiante non détectées

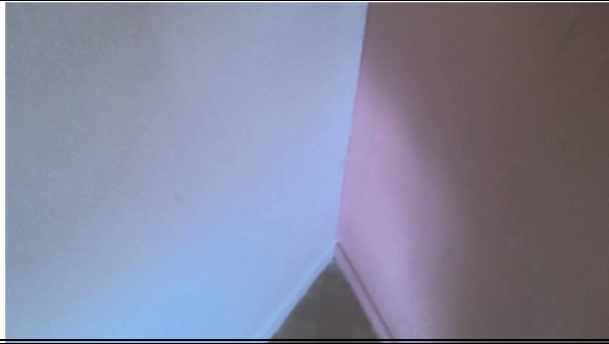
PRELEVEMENT : P018			
Nom du client INSTITUT NATIONAL DE RECHERCHE POUR L'AGRICULTURE L'ALIMENTATION ET L'ENVIRONNEMENT	Numéro de dossier 77537-154731 Domaine de Saint Paul 228 Route de l'Aérodrome 84914 84	Pièce ou local – Composant RDC - Bureaux n°33 - Murs - Murs	
Nom de l'opérateur AUZIAS Alban	Date de prélèvement 24/04/2024	Partie de composant Calicot - Peinture	
Résultat amiante : Absence d'amiante			
DESCRIPTION DU PRELEVEMENT :			
Objet : Calicot / Peinture Planche de croquis n° :1

DETAIL DES COUCHES DU PRELEVEMENT :			
Référence Couche	Description visuelle	Epaisseur (cm)	Conclusion amiante
Fr1	Peinture non séparable + matériau beige avec couche en papier	0	Fibres d'amiante non détectées

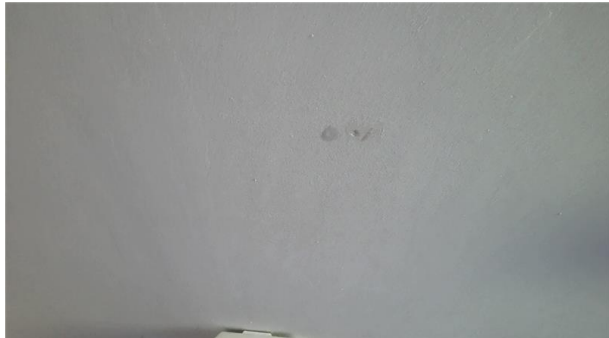
PRELEVEMENT : P019			
Nom du client INSTITUT NATIONAL DE RECHERCHE POUR L'AGRICULTURE L'ALIMENTATION ET L'ENVIRONNEMENT	Numéro de dossier 77537-154731 Domaine de Saint Paul 228 Route de l'Aérodrome 84914 84	Pièce ou local – Composant Sous-sol - Local - Plafond - Plafond	
Nom de l'opérateur AUZIAS Alban	Date de prélèvement 24/04/2024	Partie de composant Enduit - Peinture	
Résultat amiante : Absence d'amiante			
DESCRIPTION DU PRELEVEMENT :			
Objet : Enduit / Peinture Planche de croquis n° :3

DETAIL DES COUCHES DU PRELEVEMENT :			
Référence Couche	Description visuelle	Epaisseur (cm)	Conclusion amiante
Fr1	Peinture non séparable + enduit plâtreux blanc en vrac	0	Fibres d'amiante non détectées

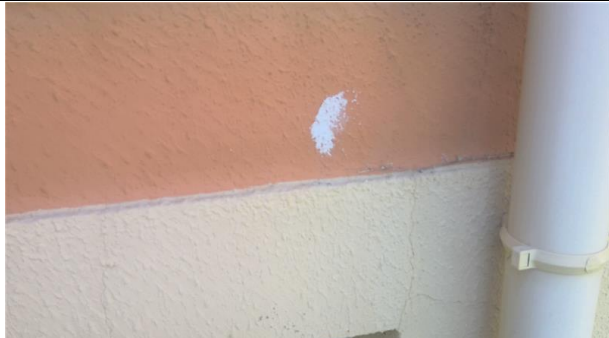
PRELEVEMENT : P020			
Nom du client INSTITUT NATIONAL DE RECHERCHE POUR L'AGRICULTURE L'ALIMENTATION ET L'ENVIRONNEMENT	Numéro de dossier 77537-154731 Domaine de Saint Paul 228 Route de l'Aérodrome 84914 84	Pièce ou local – Composant Extérieur - Façade - Murs - Murs	
Nom de l'opérateur AUZIAS Alban	Date de prélèvement 24/04/2024	Partie de composant enduit crepi - Peinture	
Résultat amiante : Absence d'amiante			
DESCRIPTION DU PRELEVEMENT :			
Objet : enduit crepi / Peinture Planche de croquis n° :2

DETAIL DES COUCHES DU PRELEVEMENT :			
Référence Couche	Description visuelle	Epaisseur (cm)	Conclusion amiante
Fr1	Peinture non séparable + enduit gris en vrac hétérogène	0	Fibres d'amiante non détectées

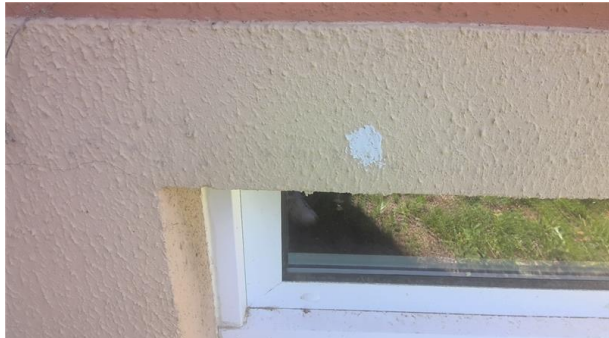
PRELEVEMENT : P021			
Nom du client INSTITUT NATIONAL DE RECHERCHE POUR L'AGRICULTURE L'ALIMENTATION ET L'ENVIRONNEMENT	Numéro de dossier 77537-154731 Domaine de Saint Paul 228 Route de l'Aérodrome 84914 84	Pièce ou local – Composant Extérieur - Façade - Murs - Murs	
Nom de l'opérateur AUZIAS Alban	Date de prélèvement 24/04/2024	Partie de composant enduit crepi - Peinture	
Résultat amiante : Absence d'amiante			
DESCRIPTION DU PRELEVEMENT :			
Objet : enduit crepi / Peinture Planche de croquis n° :2

DETAIL DES COUCHES DU PRELEVEMENT :			
Référence Couche	Description visuelle	Epaisseur (cm)	Conclusion amiante
Fr1	Enduit gris en vrac hétérogène + peinture non séparable	0	Fibres d'amiante non détectées
