GAP

CATHEDRALE SAINT-ARNOUX

RESTAURATION DES FACADES

RAPPORT DE PRÉSENTATION (Illustré)
2022

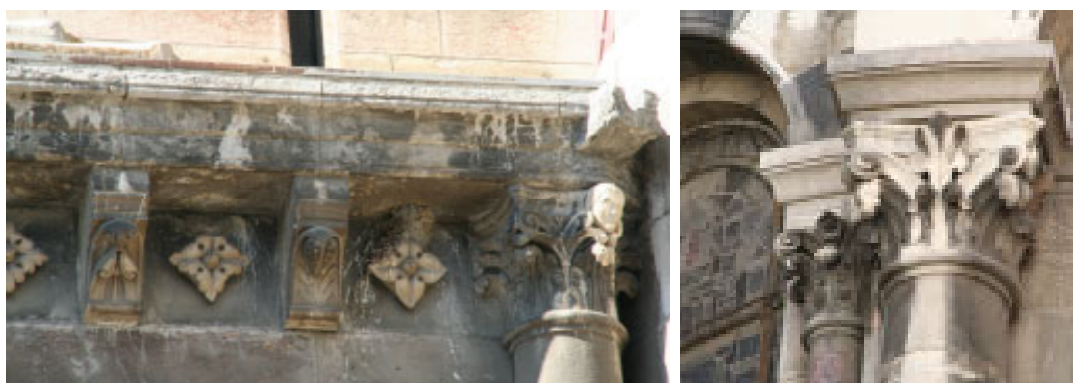
Les croûtes noires, fortement indurées et adhérentes à la pierre, sont principalement situées dans les zones non exposées au ruissellement des eaux pluviales, protégées par les éléments saillants de la façade. Ainsi, les sculptures sous corniche ou les corbeilles des chapiteaux sont presque systématiquement recouvertes d'une croûte noire.

Croûtes noires sous la corniche de la chapelle nord occidentale. A noter, la dégradation de la pierre aux endroits où les croûtes se sont détachées, la présence de nids d'hirondelle et de dépôts de fiente, l'absence de protection de la gargouille et la blancheur des parties lessivées.

La principale intervention de restauration consiste en un nettoyage général de l'édifice recouvert de croûtes noires, poussières et mousses.

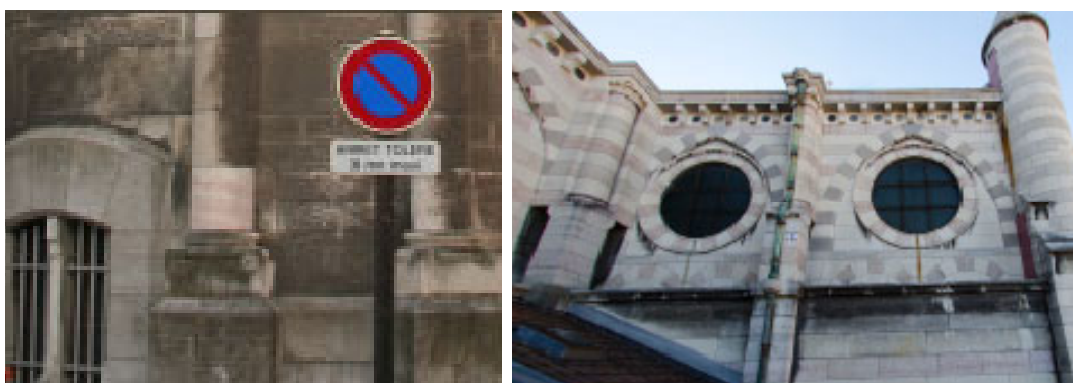
Soubassement de la même chapelle très encrassé avec une pierre récemment changée en calcaire noduleux rosé de type Guillestre. Elévation ouest du bras sud du transept. A noter, la différence d'encrassement entre les parements plats et l'assise située sous la corniche. Par ailleurs, une pièce métallique corrodée de la tourelle d'angle provoque une coulure brune.

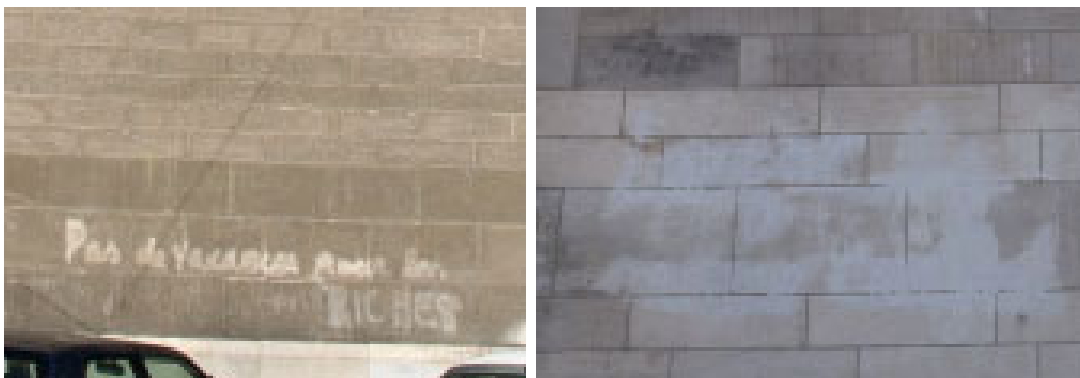
Enfin, les parties basses sont ponctuellement altérées par des graffitis sur toutes les élévations de la

Deux exemples de graffitis nettoyés apparaissant en négatif du fait de l'encrassement de la façade (élévation du bas-côté sud et pignon oriental du bas-côté sud).

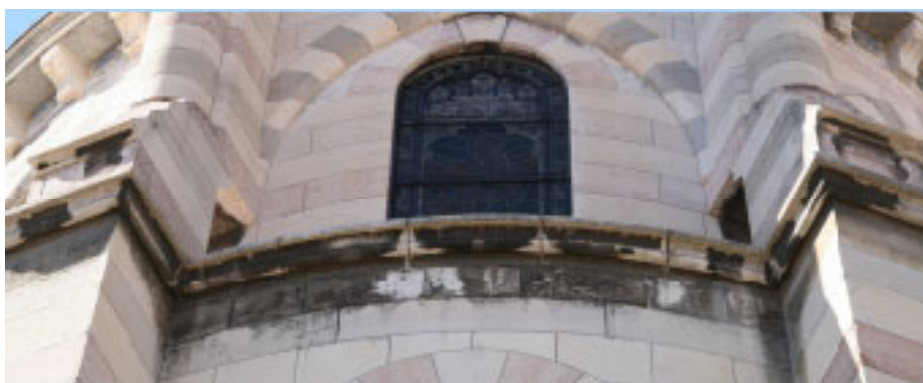
Les éléments saillants (modénatures, sculptures) en pierre de taille ne sont pas protégés, ce qui provoque une altération et une usure systématiques des maçonneries et des infiltrations en partie basse.

Les prélèvements et analyses effectués par le laboratoire ERM ont mis en évidence l'hydraulicité du mortier utilisé, ce qui peut expliquer la dégradation en frange de certaines assises de pierre.

Joints évidés et sous-face lessivée de la corniche de l'abside du chœur.

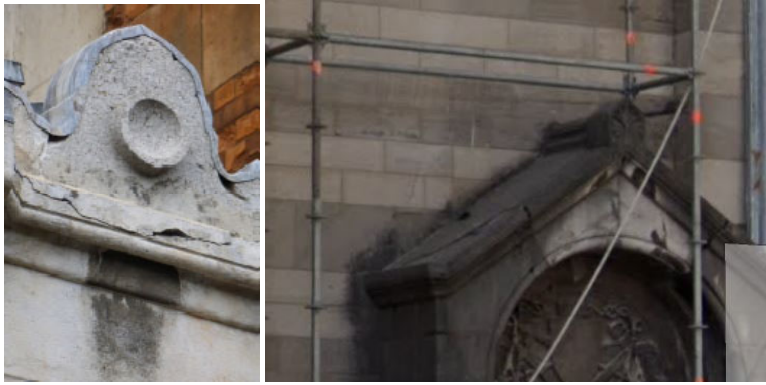
Des fissures sont également visibles sur les éléments très exposés aux intempéries comme les glacis de contreforts, les corniches hautes et le fronton du portail nord de la sacristie.

Fissuration de la corniche en calcaire noduleux blanc (bas-côté sud). Fronton du portail nord de la sacristie en élévation est.

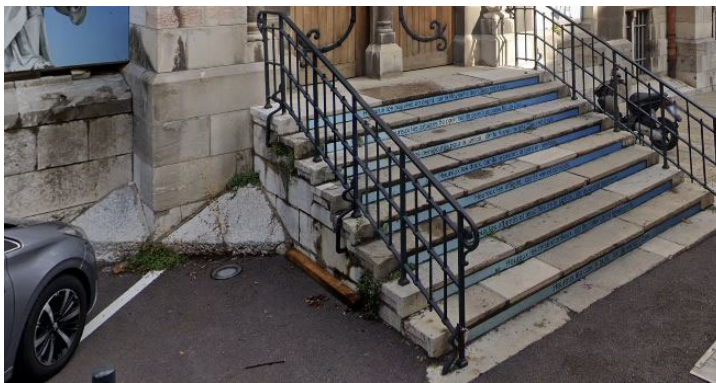
Emmarchements du portail sud : altérations des joints, infiltrations, éclatements et fissurations.

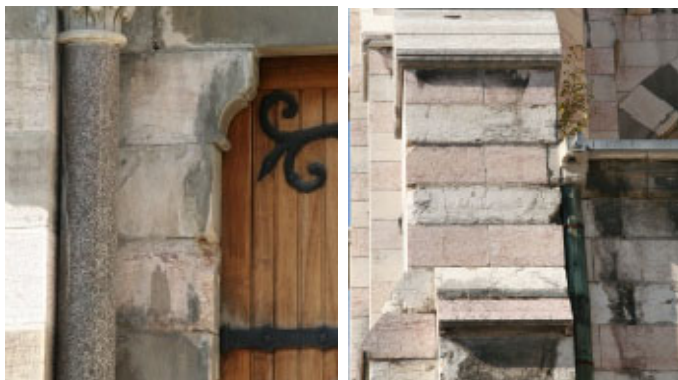
Les pertes de matière dues à des chocs ou à une trop forte pression se font sous forme d'éclatement de la pierre (corrosion de pièces métalliques dans la maçonnerie par exemple). L'évolution des micro-fissures conduit également à l'éclatement de pierres calcaires de type « Hauteville ». La nature de cette pierre, à la matrice recoupée par un réseau de fissures assez abondant colmatées par de la calcite, favorise en effet ce type de dégradation.

Eclatement de la pierre dû à la corrosion d'un fer (piédroit du portail sud).
Eclatement de calcaire de type « Hauteville » (contrefort nord en façade sud).

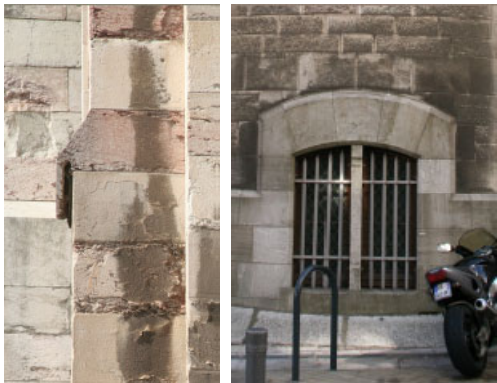
Le calcaire jaunâtre à bioclastes gris se dégrade sous forme de boursouflures de la couche superficielle avant de se desquamer.

Boursouflures du calcaire jaunâtre à bioclastes gris (façade sud).
Erosion et fissure en délit du meneau en calcaire à bioclastes blancs
d'une baie de l'abside du chœur.

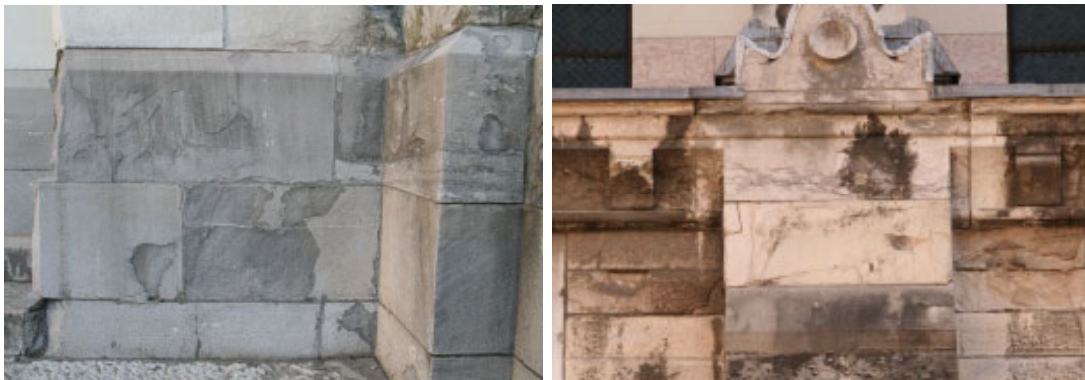
Les plus grandes pertes de matière sont dues à la desquamation des parements, notamment des calcaires gris fin lités et des calcaires jaunes à bio-clastes gris. Si la dégradation du calcaire gris fin lité est en règle générale peu profonde, celle du calcaire jaunâtre se creuse en boule sur plusieurs centimètres de profondeur, ce qui nécessitera une intervention en remplacement partiel ou complet de la pierre.

La forte desquamation du soubassement est sans doute due à des remontées capillaires et aux eaux de rejaillissement.

Desquamation du soubassement en calcaire gris fin lité de la façade nord. Desquamation en boule des pierres calcaires jaunâtres à bio-clastes gris en façade nord.

Les blocs trop dégradés, notamment en façade sud et sur la chapelle occidentale nord, seront remplacés avec la même nature de pierre, soit partiellement par bouchon, soit complètement.

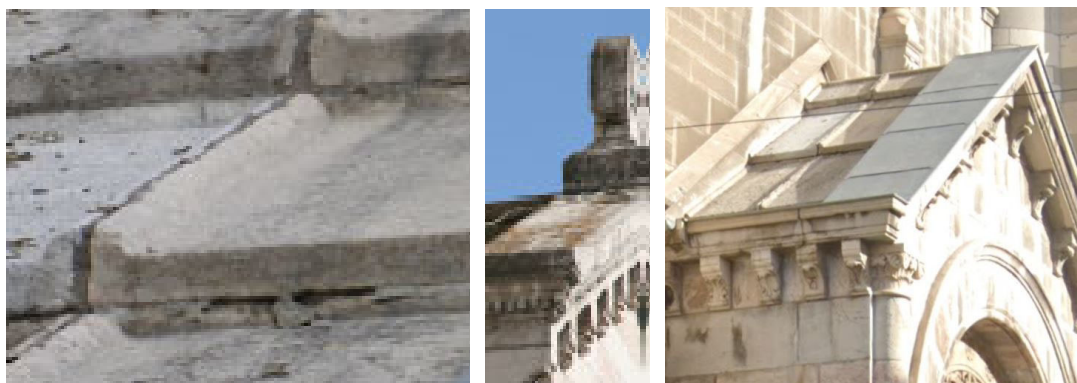
Dégradation des joints de la couverture du portail de la façade sud. Prolifération des mousses sur les rampants des frontons des portails. Portail sud.

Les maçonneries de ces constructions sont parmi les plus dégradées par les infiltrations d'eau pluviale, ce qui indique que les couvertures en dalles de pierre ne sont pas étanches. Celle du porche sud a fait l'objet d'une intervention (il y a une vingtaine d'années) avec recouvrement des rampants du fronton et des assises basses en métal plombé seulement. Dans le cadre de la restauration de la façade ouest les rampants et la couverture en dalles de pierre du portail ont été habillés en métal plombé.

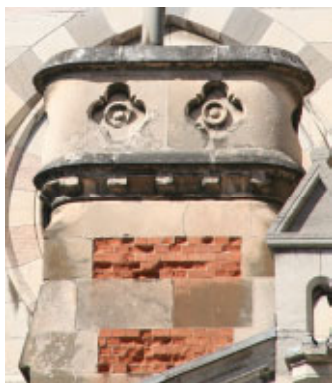
Cheminée

La cheminée (bas-côté sud) est en brique et pierre. Les briques sont particulièrement altérées. La maçonnerie de pierre de taille est fissurée au droit des joints et colorée par la terre cuite. Elle présente par ailleurs les mêmes pathologies de dégradation que le reste des éléments saillants des élévations.

- Restauration de la souche de cheminée en pierre de taille et brique, comprenant le nettoyage par micro-gommage, le piquage des joints, le traitement biocide, le confortement interne, le remaillage de fissures, les goujons ou aiguilles de renforts, les remplacements ponctuels, le rejointoiement.

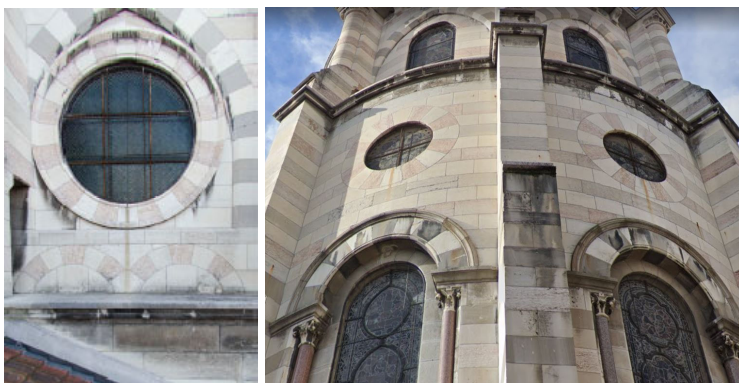
Les vitraux sont dans un état général assez correct. Les casses sont très ponctuelles. On peut noter cependant un fort encrassement des parties hautes des verrières et une corrosion des pièces métalliques. Des traces de rouille tachent systématiquement les allèges des baies. L'étanchéité en partie basse des baies n'est pas toujours assurée : des coulures sont visibles à l'intérieur. Les verrières hautes du chœur ont fait l'objet d'une révision lors des travaux de restauration des voûtes du chœur en 2011.

Corrosion des barlotières d'un oculus, trace de coulure de rouille. Chevet : oculus et baies basses encrassés ; baies hautes restaurées en 2011.

Les verrières, dont les structures métalliques sont corrodées, l'étanchéité en partie basse est souvent défectueuse et les panneaux supérieurs encrassés, feront l'objet d'une restauration en atelier.

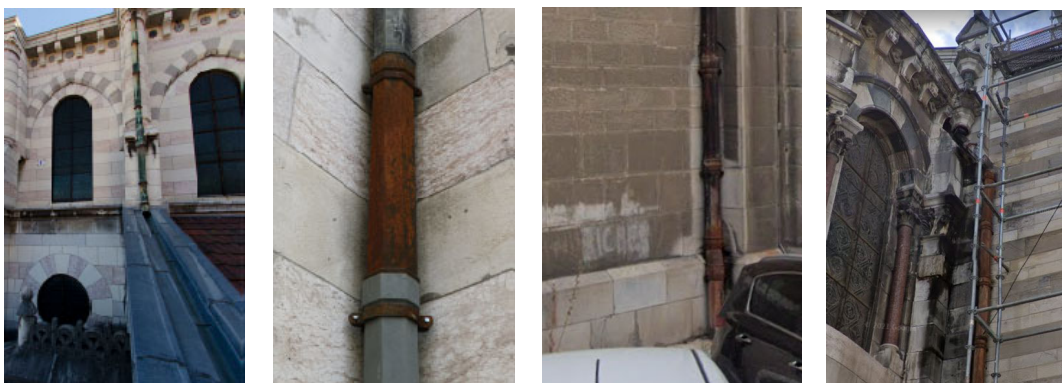
Evacuation des eaux pluviales

Les caniveaux, les chéneaux et les gargouilles sont recouverts en inox plombé datant des années 1970. Leur état est très mauvais ; ces éléments seront repris dans le cadre de la restauration des couvertures.

Les descentes sont en fonte. L'ensemble est en mauvais état : défauts d'étanchéité, vétusté et corrosion extérieure des descentes, entraînant des altérations de parements.

La mise en place de couvertines en inox plombé sur l'ensemble des éléments saillants est une mesure nécessaire pour endiguer les infiltrations d'eau pluviale dans les maçonneries et les dégradations de pierre. Dans le même esprit, les descentes EP vétustes seront restaurées.

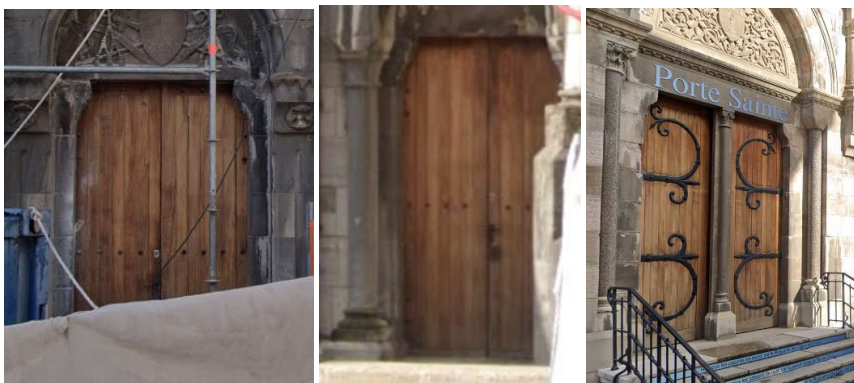
Les portails aux vantaux en bois et ferrures en fer forgé (portail sud et portails est d'accès aux sacristies) sont en assez bon état mais leur surface est usée par les intempéries.

Portails d'accès aux sacristies (élévation est) et portail sud.

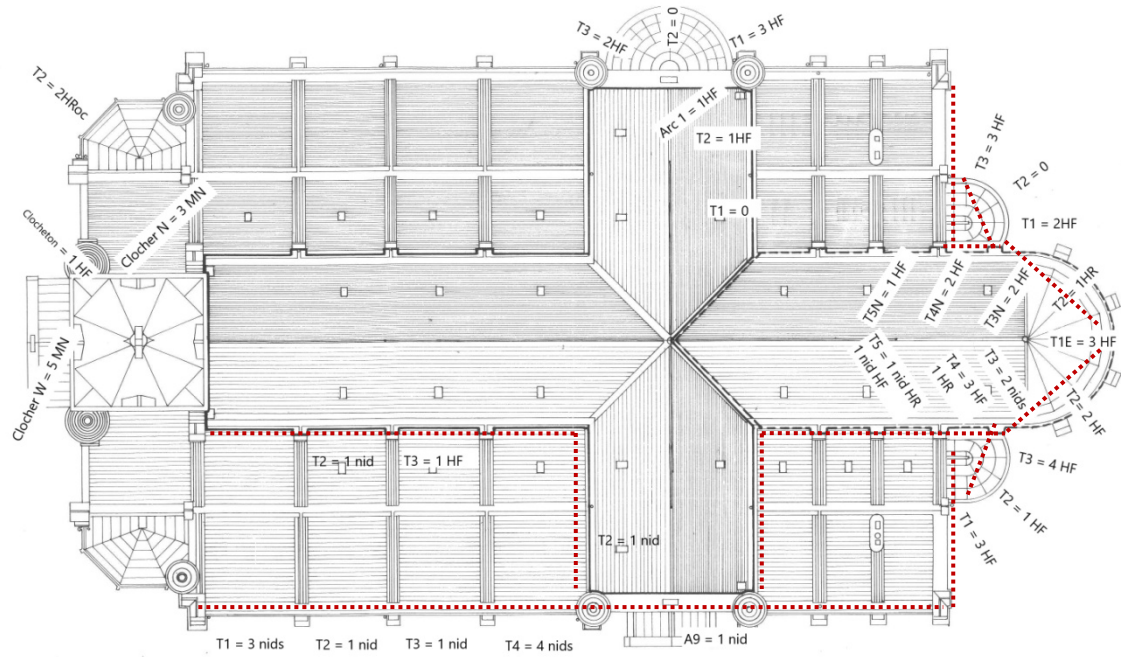
Nids d'hirondelles

De très nombreux nids sont présents sur les façades au niveau des consoles des corniches du bas-côté, de la nef et du chevet.

La sauvegarde de la biodiversité en milieu urbain est devenue une priorité. Ces nids devront être préservés et des nichoirs provisoires devront être mis en place pendant la durée des travaux.
