## REPERAGE AMIANTE AVANT TRAVAUX

### CALANQUE DE PORT-MIOU – ANCIENNE CARRIERE

## AMIANTE AVANT DEMOLITION – Rapport n° : DF-2203-3645-AMDEM

Adresse : PORT MIOU - LA FONTASSE 13260 CASSIS

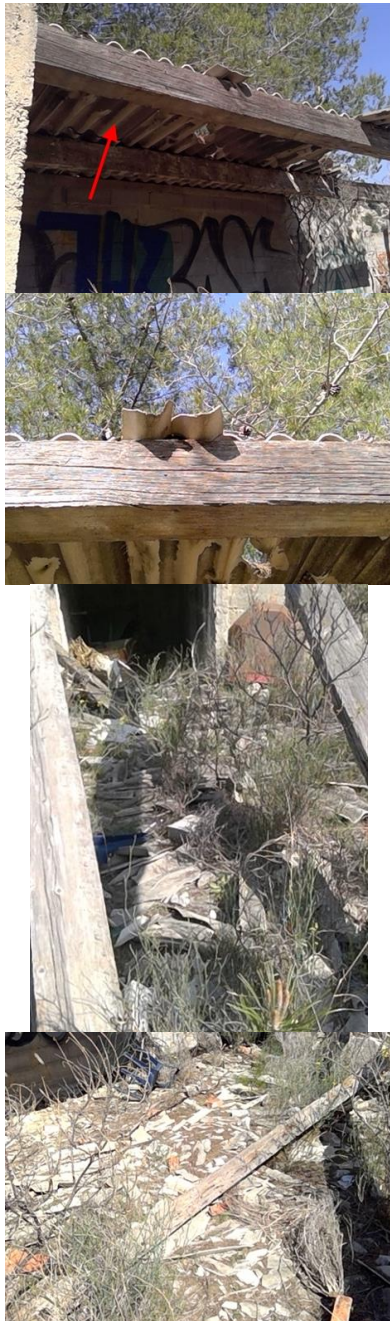
Zone	Identifiant + Description	Conclusion (justification)	Photo
ZPSO-001	<p><u>Localisation</u> : Construction 1 : toiture</p> <p><u>Zone</u> : Continue</p> <p><u>Echantillons</u> : P001</p> <p><u>Description</u> : Plaques ondulées fibres-ciment</p>	Présence d'amiante (Après analyse en laboratoire)

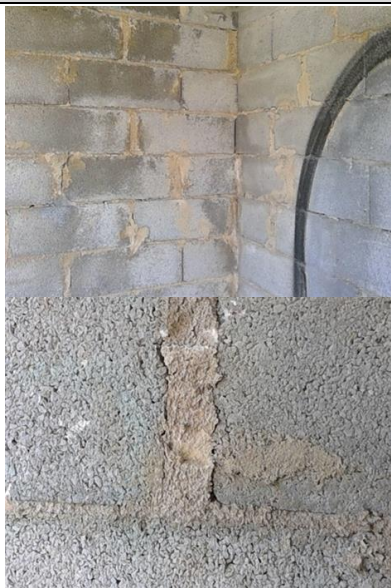
Zone	Identifiant + Description	Conclusion (justification)	Photo
ZPSO-002	<p><u>Localisation</u> : Construction 1</p> <p><u>Echantillons</u> : P002</p> <p><u>Description</u> : Colle type mortier sur parpaings béton</p>	Absence d'amiante (Après analyse en laboratoire)

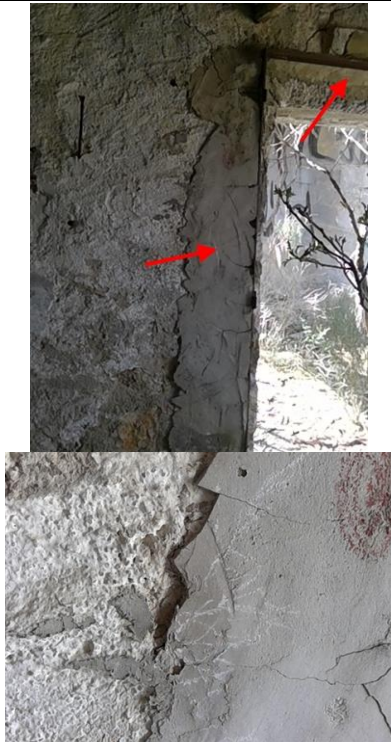
ZPSO-003	<p><u>Localisation</u> : Construction 1</p> <p><u>Echantillons</u> : P003</p> <p><u>Description</u> : Enduit extérieur de lissage type ciment</p>	Absence d'amiante (Après analyse en laboratoire)

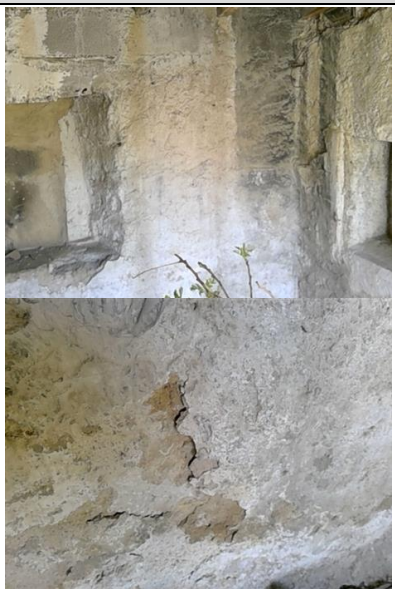
Zone	Identifiant + Description	Conclusion (justification)	Photo
ZPSO-004	<p><u>Localisation</u> : Construction 1</p> <p><u>Echantillons</u> : P004</p> <p><u>Description</u> : Enduit intérieur sur pierre</p>	Absence d'amiante (Après analyse en laboratoire)

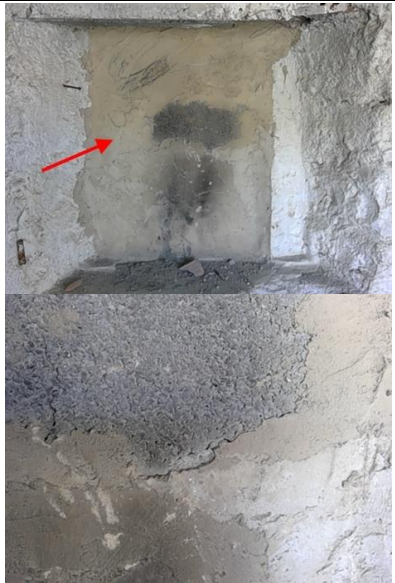
ZPSO-005	<p><u>Localisation</u> : Construction 1</p> <p><u>Echantillons</u> : P005</p> <p><u>Description</u> : Enduit pelliculaire de lissage/débullage en bouchage de fenêtre</p>	Absence d'amiante (Après analyse en laboratoire)

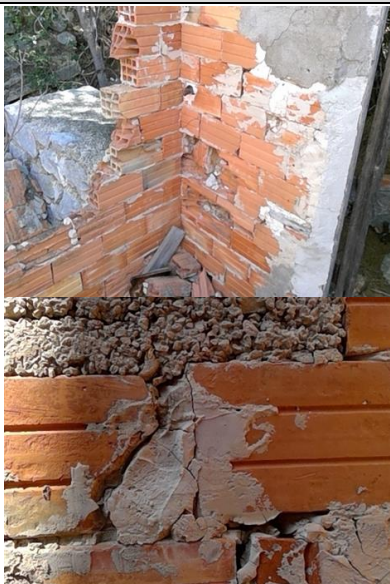
Zone	Identifiant + Description	Conclusion (justification)	Photo
ZPSO-006	<p><u>Localisation</u> : Construction 1</p> <p><u>Echantillons</u> : P006</p> <p><u>Description</u> : Colle type mortier sur briques</p>	Absence d'amiante (Après analyse en laboratoire)

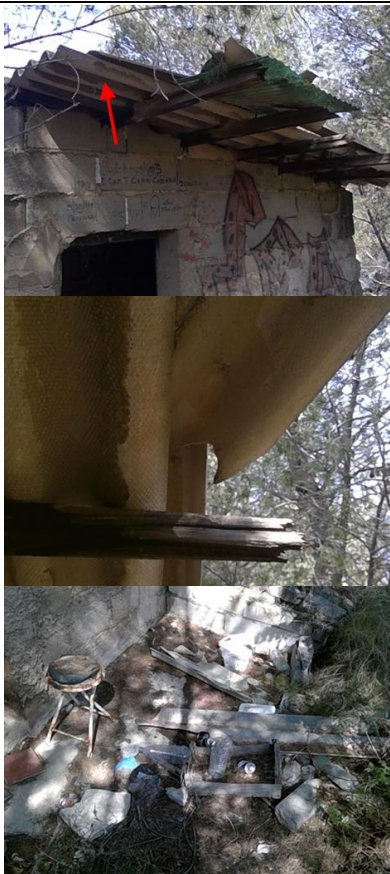
ZPSO-007	<p><u>Localisation</u> : Construction 2 : haut</p> <p><u>Echantillons</u> : P007</p> <p><u>Description</u> : Plaques ondulées fibres-ciment</p>	Présence d'amiante (Après analyse en laboratoire)

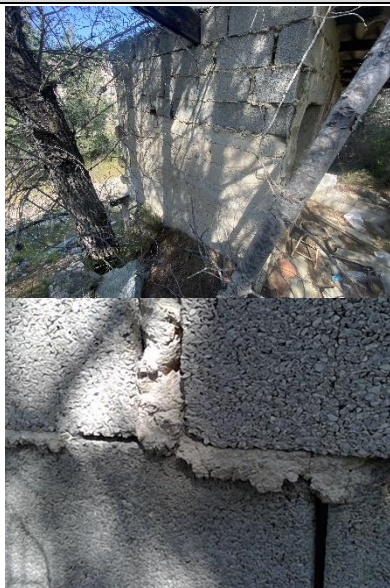
Zone	Identifiant + Description	Conclusion (justification)	Photo
ZPSO-008	<p><u>Localisation</u> : Construction 2 : haut</p> <p><u>Echantillons</u> : P008</p> <p><u>Description</u> : Colle type mortier sur parpaings de béton</p>	Absence d'amiante (Après analyse en laboratoire)

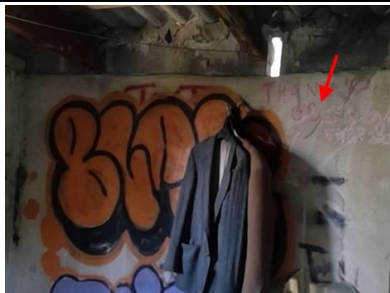
ZPSO-009	<p><u>Localisation</u> : Construction 2 : haut</p> <p><u>Echantillons</u> : P009</p> <p><u>Description</u> : Matériau (gris) ; matériau semi-dur de type enduit (gris) (granulaire) (cémenteux) en traces</p>	Absence d'amiante (Après analyse en laboratoire)

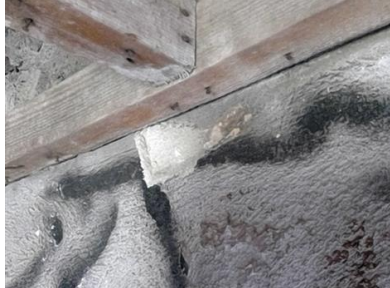
ZPSO-009-2	<p><u>Localisation</u> : Construction 2 : haut</p> <p><u>Echantillons</u> : P009-2</p> <p><u>Description</u> : Matériau semi-dur de type enduit (gris) (granulaire) (cémenteux)</p>	Absence d'amiante (Après analyse en laboratoire)

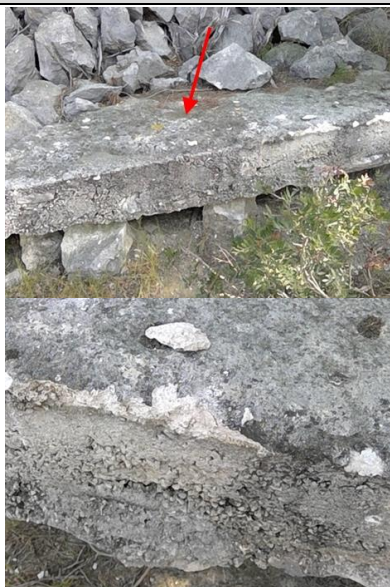
Zone	Identifiant + Description	Conclusion (justification)	Photo
ZPSO-010-2	<p><u>Localisation</u> : Construction 2 : bas</p> <p><u>Echantillons</u> : P010-2</p> <p><u>Description</u> : Matériau (noir) ; matériau semi-dur de type enduit (blanc) (granulaire) (cémenteux) en traces</p>	Absence d'amiante (Après analyse en laboratoire)

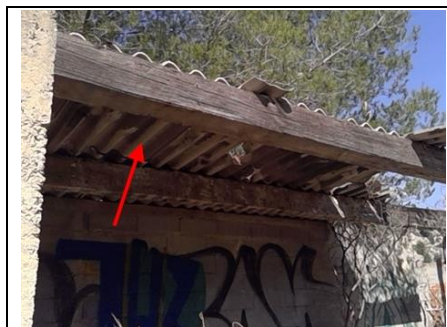
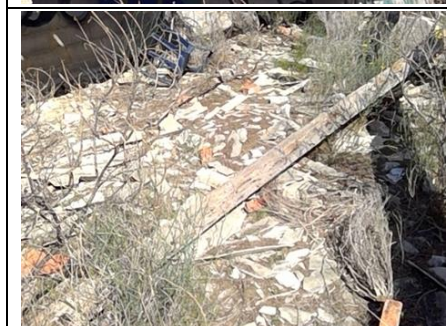
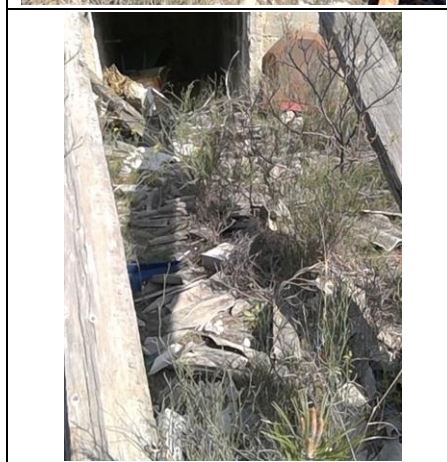
N° Matériau ou Produit	Description	Localisation	Etat de conservation
ZPSO-001	Plaques ondulées fibres-ciment	Construction 1 : toiture et de nombreux débris au sol	Résultat EP** Il est recommandé de réaliser une évaluation périodique.
ZPSO-007	Plaques ondulées fibres-ciment	Construction 2 : toiture et quelques débris au sol	Résultat EP** Il est recommandé de réaliser une évaluation périodique.

ZPSO-001 : Plaques en fibres-ciment (y compris plaques « sous tuiles »)					
Pièces : Construction 1					
Localisation	n° de sondage	Description	Echantillon	N° Echantillon	Photo
Construction 1 : Toiture et nombreux débris au sol	1	<u>Identifiant</u> : ZPSO-001 <u>Description</u> : Plaques ondulées fibres-ciment <u>Résultat</u> : Présence d'amiante	Oui  Construction 1 : toiture	P001

<p>Photo n° PhA001 Localisation : Construction 1 Ouvrage : 1 - Couvertures, Toitures, Terrasses et étanchéités - Plaques ondulées et planes Partie d'ouvrage : Plaques en fibres-ciment (y compris plaques « sous tuiles ») Description : Plaques ondulées fibres-ciment</p>

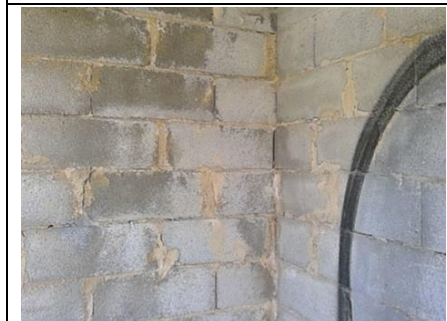
<p>Photo n° PhA002 Localisation : Construction 1 Ouvrage : 2 - Parois verticales extérieures et Façades - Façades lourdes y compris poteaux Partie d'ouvrage : Colle (faïence, pate de verre, carrelage) Description : Colle type mortier sur parpaings béton Localisation sur croquis : ZPSO-002</p>

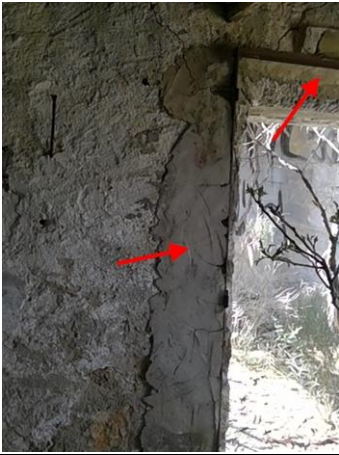
<p>Photo n° PhA003 Localisation : Construction 1 Ouvrage : 2 - Parois verticales extérieures et Façades - Façades lourdes y compris poteaux Partie d'ouvrage : Enduit extérieur (projeté, lissé ou taloché) Description : Enduit extérieur de lissage type ciment Localisation sur croquis : ZPSO-003</p>

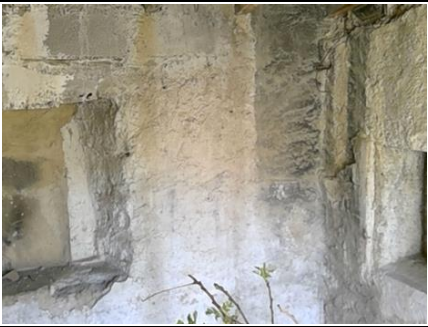
<p>Photo n° PhA004 Localisation : Construction 1 Ouvrage : 2 - Parois verticales extérieures et Façades - Façades lourdes y compris poteaux Partie d'ouvrage : Enduit extérieur (projeté, lissé ou taloché) Description : Enduit intérieur sur pierre Localisation sur croquis : ZPSO-004</p>

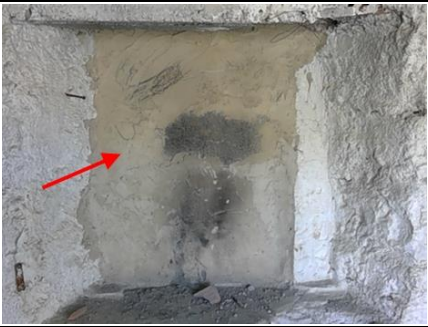
<p>Photo n° PhA005 Localisation : Construction 1 Ouvrage : 2 - Parois verticales extérieures et Façades - Façades lourdes y compris poteaux Partie d'ouvrage : Enduit pelliculaire de lissage/débullage Description : Enduit pelliculaire de lissage/débullage</p>

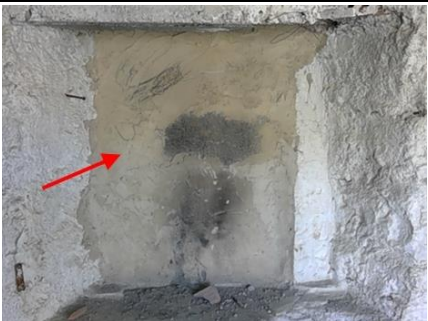
<p>Photo n° PhA006 Localisation : Construction 1 Ouvrage : 2 - Parois verticales extérieures et Façades - Façades lourdes y compris poteaux Partie d'ouvrage : Enduit pelliculaire de lissage/débullage Description : Enduit pelliculaire de lissage/débullage en bouchage de fenêtre Localisation sur croquis : ZPSO-005</p>
