CHAPELLE SAINT-JACQUES

MISE EN SECURITE ET MISE HORS D'EAU (stricte étanchéité)

PRO-DCE

RAPPORT DE PRÉSENTATION

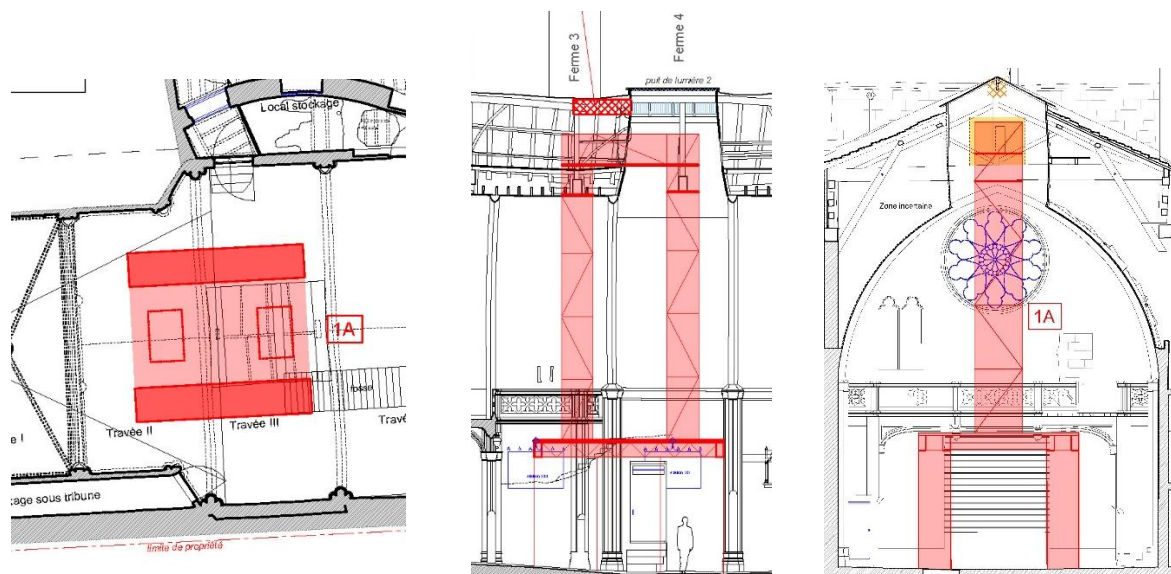
Plan et coupe longitudinale et transversale

L'about Nord de la ferme 3 et l'about Sud de la ferme 4 sont pourris. Les fermes ne tiennent que grâce aux « bracons » rajoutés et ancrés dans la maçonnerie, moisant l'entrait et venant sous les pannes.

La solution étudiée consiste à caler les entrails en leur centre pour éviter un basculement et un effondrement dans le cas où l'about d'entrait viendrait à lâcher. Nous proposons donc de monter deux tours d'échafaudage au droit des deux fermes concernées. Ces tours d'échafaudages seront positionnées sur un portique pour dégager l'accès piéton et des petits véhicules à la chapelle et notamment au chœur.

Pour la ferme 3 il faudra percer ponctuellement la voûte pour pouvoir passer les tubes échafaudages. La ferme 4, traversant le puit de lumière, est accessible facilement.

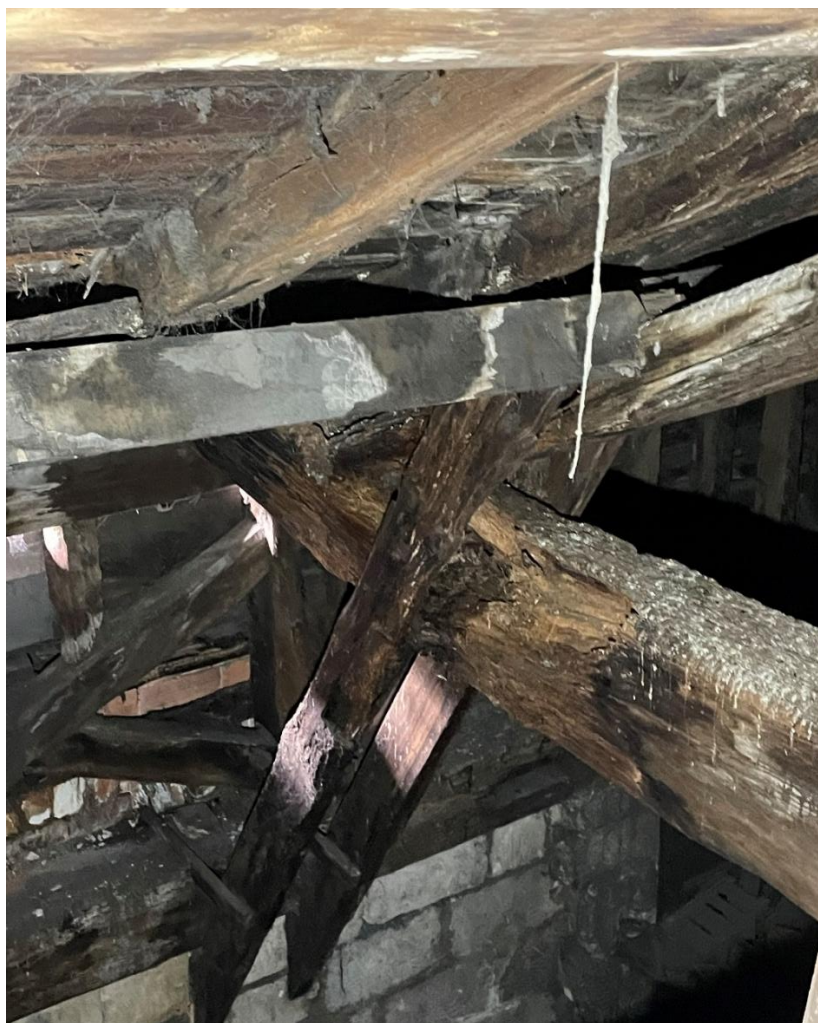
About Sud de la ferme 4

- Sur cette zone, les assemblages et certains bois sont très altérés : la panne faîtière a disparu, l'about d'entrait Nord de la ferme 3 et l'about d'entrait Sud de la ferme 4 sont pourris, totalement creux et fracturés.

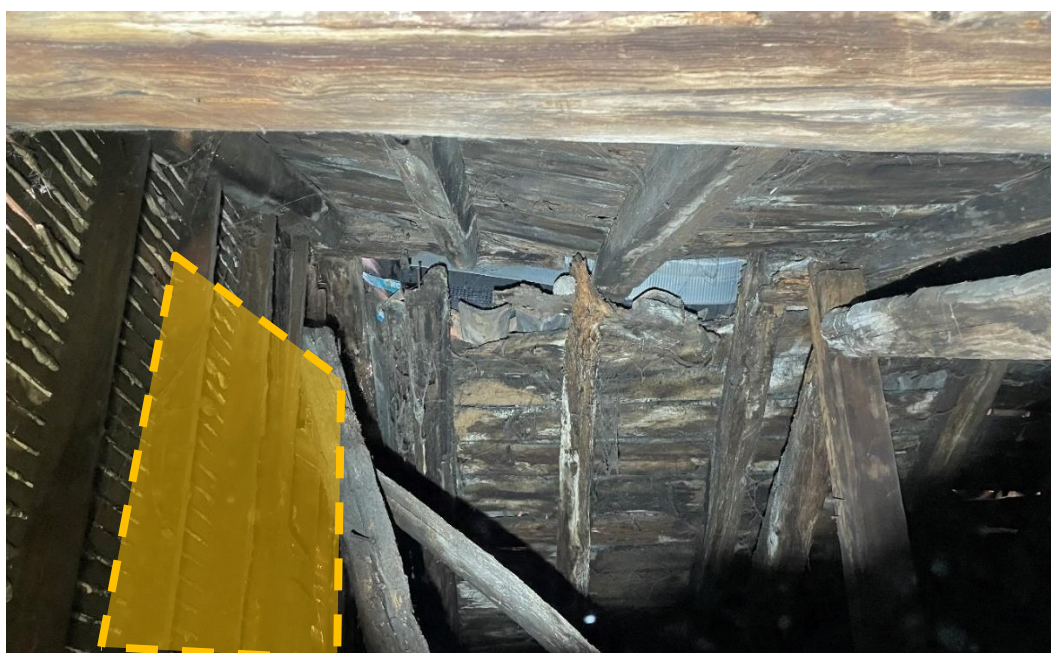
La panne faîtière entre la ferme 3 et 4 a totalement disparu suite à son pourrissement. Les têtes de chevrons sont donc instables et ne tiennent que grâce aux voliges. L'ensemble peut rompre à tout moment. Nous avons donc prévu un plateau d'échafaudage pour relier les deux tours et pouvoir consolider cette partie du faîtage.

À gauche la paroi du puit de lumière dans laquelle sera réalisée une ouverture. Au centre la panne faîtière manquante.

Il sera nécessaire pour cela de créer une ouverture dans la jouée du puit de lumière.

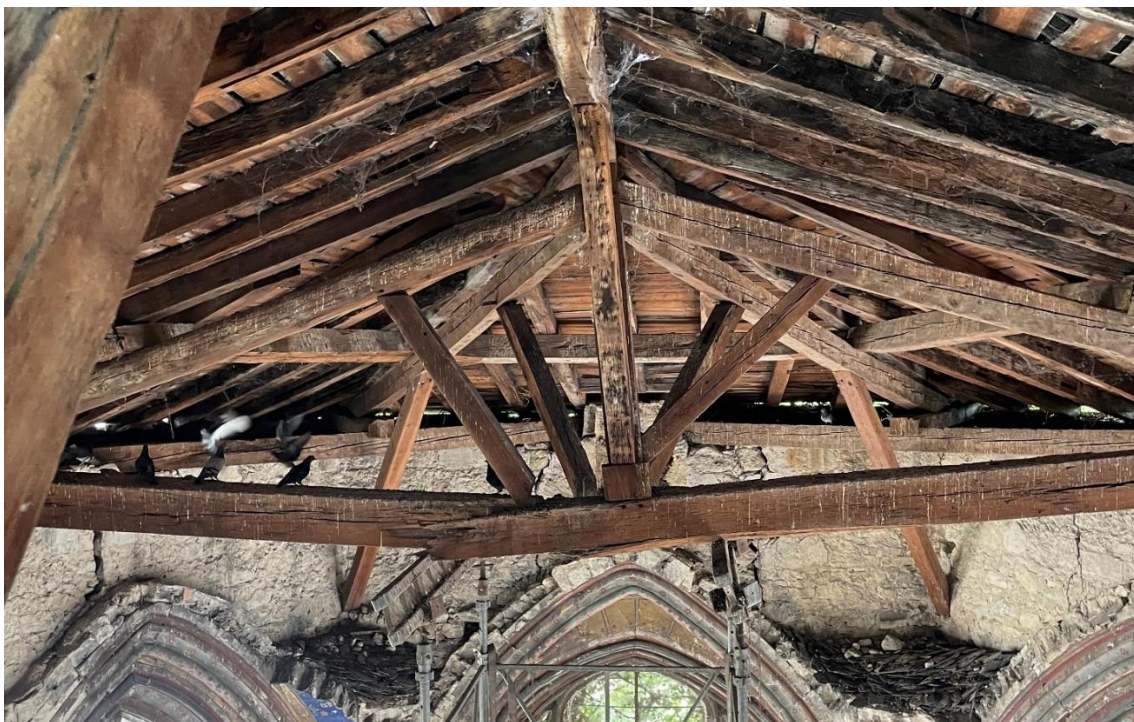
Ferme du chœur

L'entrait de la ferme du chœur est cassé en deux en son centre. L'ensemble est descendu en pivotant vers le Sud. L'entrait a été repris par une tour d'échafaudage mais les calages sont mal réalisés et ont basculé dans leurs appuis.

Le projet de mise en sécurité prévoit une intervention pour stabiliser les deux parties de l'entrait, reprendre le poinçon afin de rétablir la triangulation et stopper les poussées en pied. En effet, ces poussées ont un impact direct sur l'instabilité des arases et de la charpente du chœur en général. Les difficultés d'accès et la déformation de la charpente nous font pencher pour une solution de renforcement en plusieurs parties assemblées sur place. Il s'agit bien de sécuriser l'état actuel dans l'attente d'une opération de restauration.

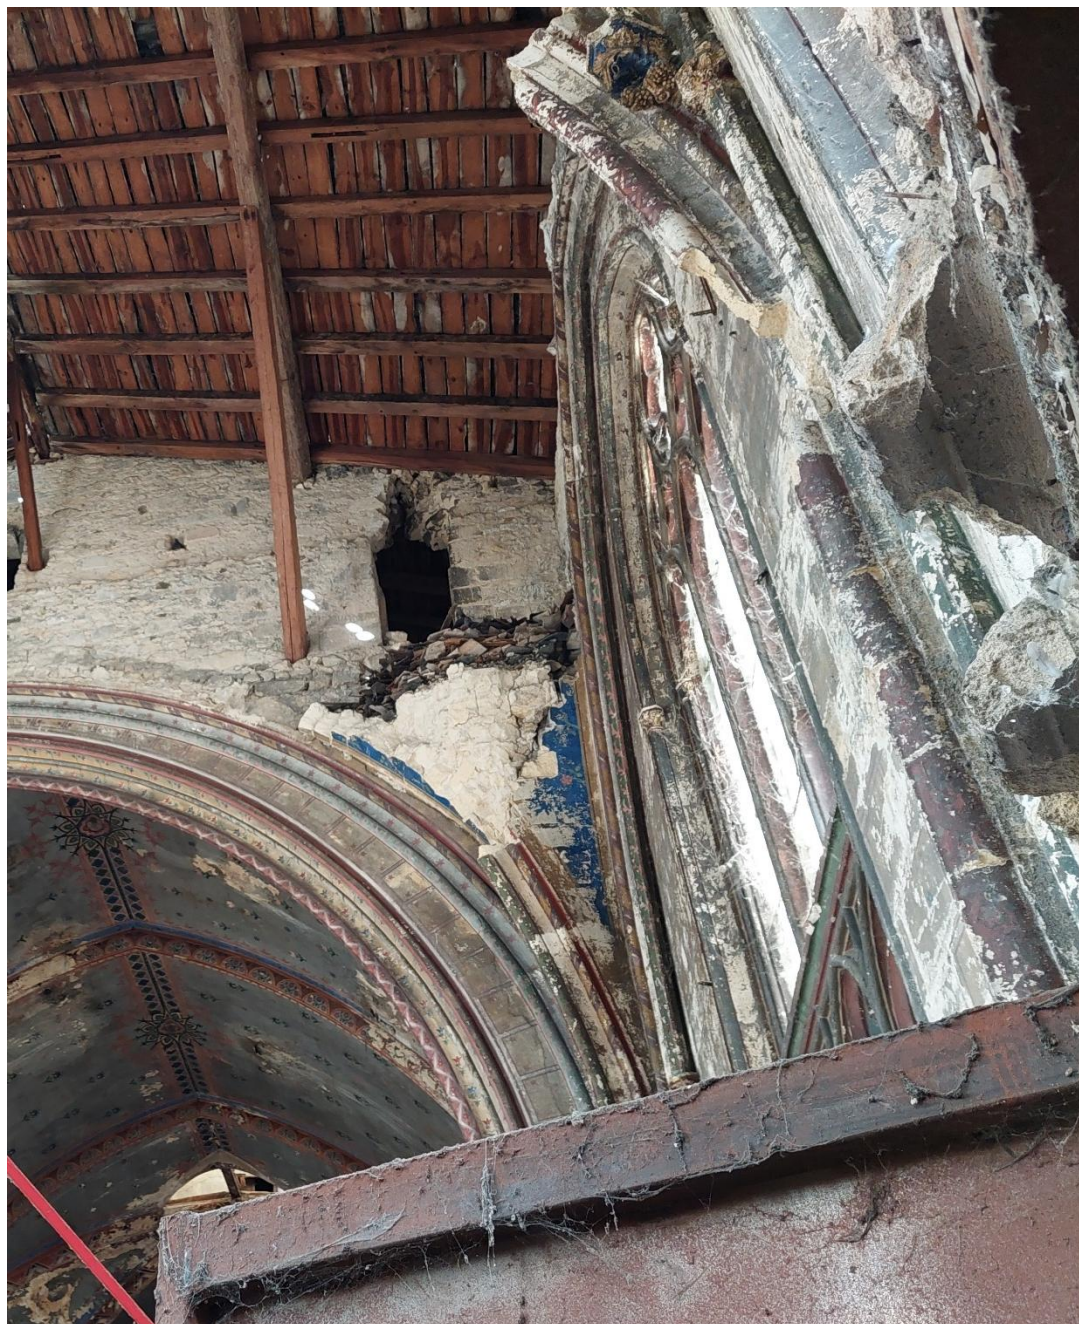
Vue des pieds de gerbe

Les pieds de gerbe sont encombrés de tuiles et de matériaux en équilibre. Ils seront dégagés et cristallisés pour éviter toute chute de pierre. Cette opération est prévue à la nacelle.

Lot 3 : Purge à la nacelle et cristallisation des pieds de gerbe pour éviter toute chute de pierre/tuiles etc.

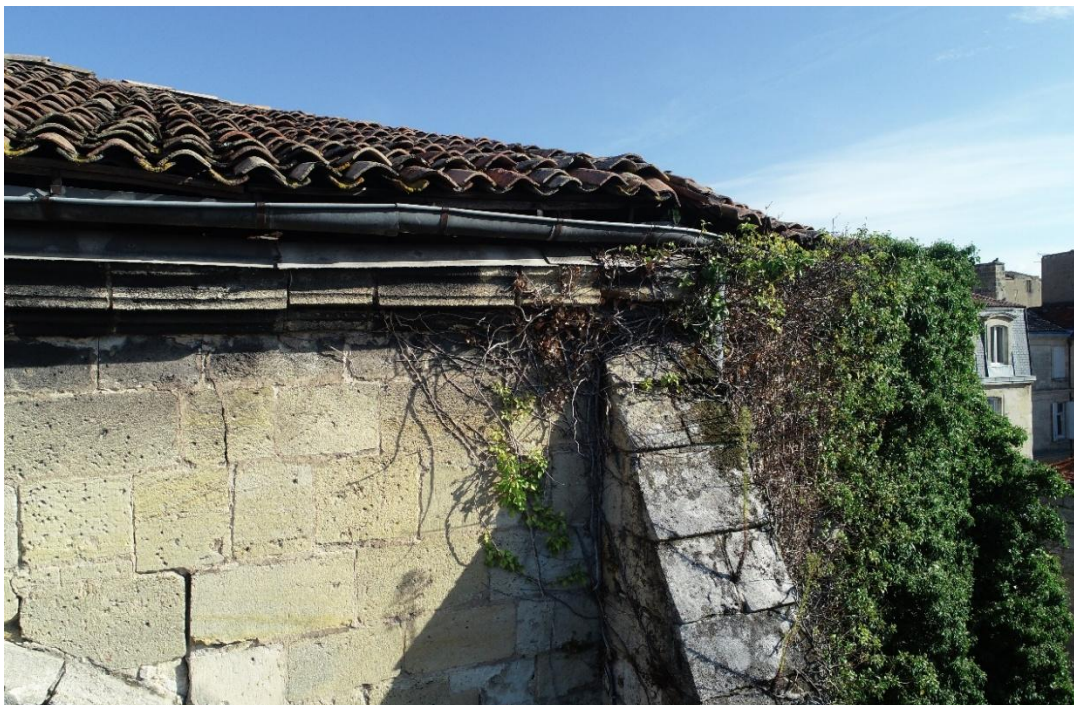
Les arases du chœur sont fragilisées par l'effondrement de la voûte, les poussées de charpente et la végétation qui est très présente au Nord et à l'Est. La couverture souffre d'un manque d'entretien et les tuiles glissent vers le bas et s'entassent dans les gouttières pendantes. Les voliges sont pourries à certains endroits.

Vues des arases Sud du chœur et pierre de corniche fendue

Pour éviter d'autres chutes de pierre ou de tuile il est prévu de monter un échafaudage sur tout le pourtour du chœur et les premières travées de la nef et de dévégétaliser sur 2m de hauteur. La découverte au fur et à mesure permettra le travail des maçons : refichage de pierre, agrafage etc., et le remplacement de volige si nécessaire. L'objectif est d'éviter toute chute de pierre. Aucun remplacement de pierre qui ne serait pas indispensable à la tenue structurelle du bâtiment ne sera réalisé.

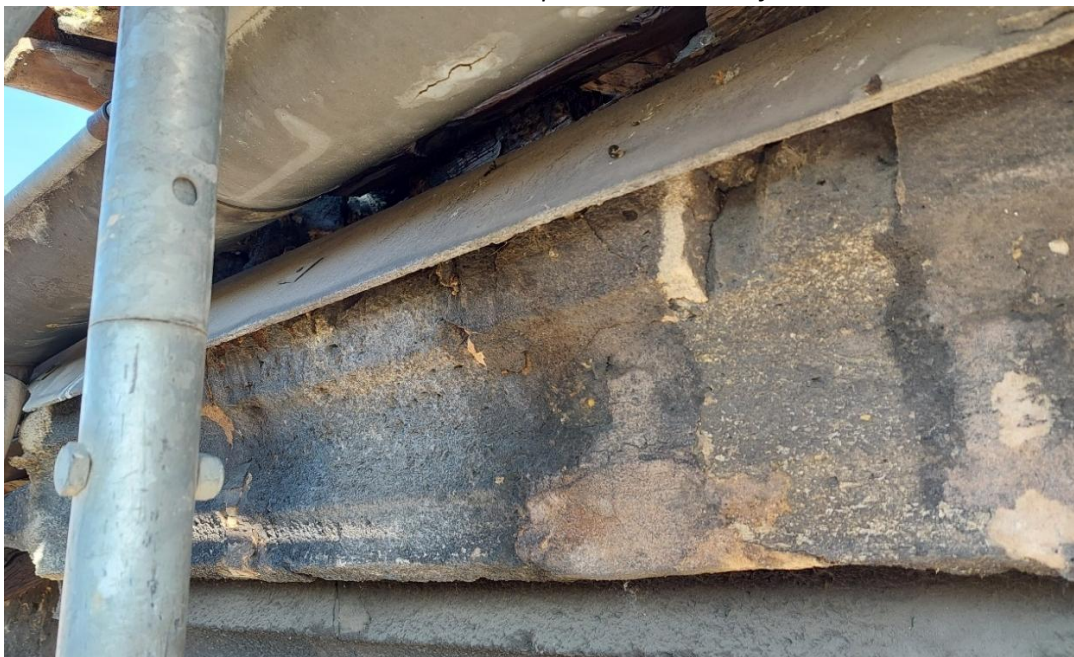
Pierre de corniche fendue

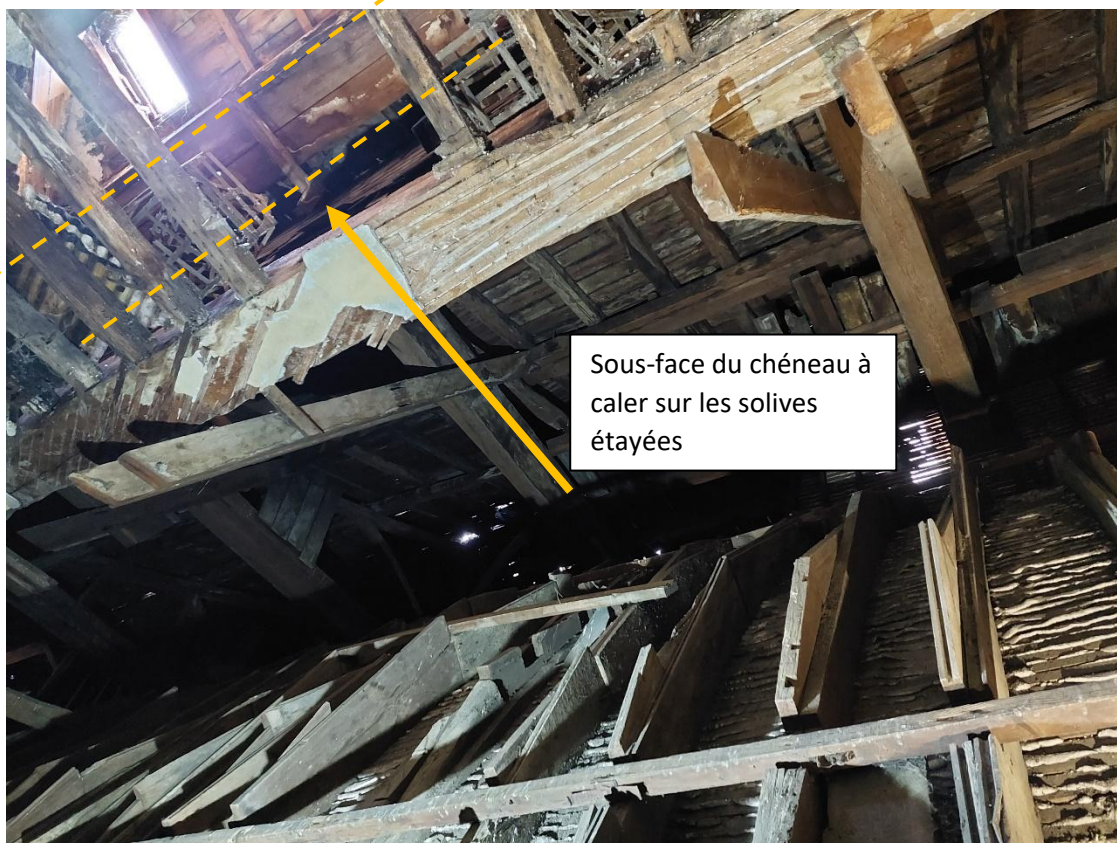
Le chéneau entre la chapelle et la nef est fixé sur les arbalétriers de la nef. Il ne peut pas supporter le poids d'un homme. Pour intervenir sur cette toiture et accéder par la suite à la couverture de la nef, il faut étayer le chéneau. Ceci suppose de positionner des chandelles au droit du chéneau et de le caler avec des bastaings.

Sous-face du chéneau à caler sur les solives étagées

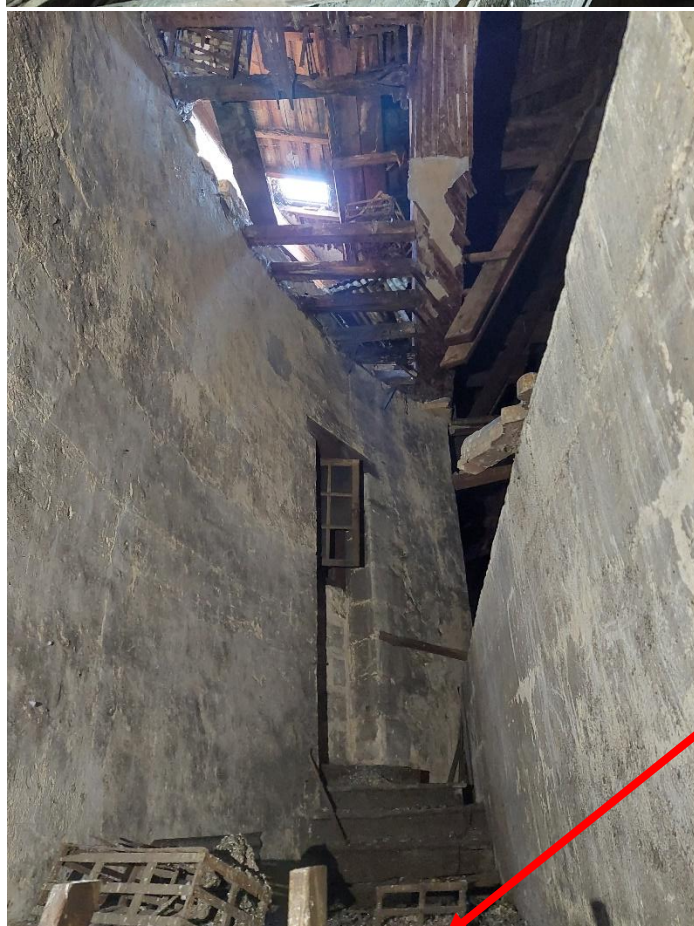
Plancher intermédiaire à dégager avant intervention.
Étalement à réaliser jusqu'au sol.
