Rapport de mission de repérage des matériaux et produits contenant de l'amiante avant réalisation de travaux

Bat. 4
Gendarmerie de Saint-Claude - Caserne Bonne Terre
rue Louis Dubreuil
97120 SAINT CLAUDE (Guadeloupe)

Date du rapport : 04/06/2025

Référence du dossier : 2025-0244_RAAT

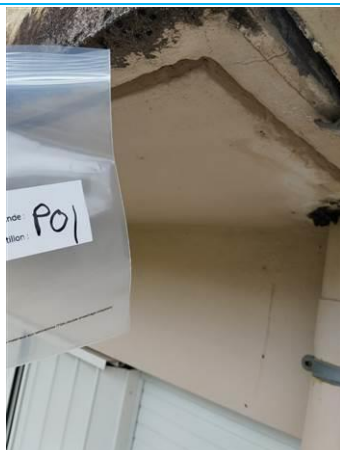
Matériaux : Z06 - Facades - Sous face casquette - Enduit + peinture
 Prélèvement : P001
 Description : enduit + peinture
 Localisation : BAT 4 - Façade avant gauche
 Résultat : Absence d'amiante

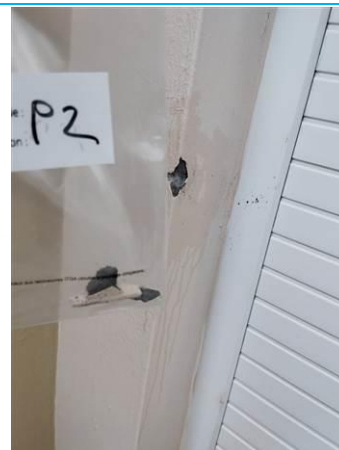
Matériaux : Z04 - Pignons, Façades - Embrasure fenêtre - Enduit + peinture
 Prélèvement : P002
 Description : enduit + peinture
 Localisation : BAT 4 - Façade avant gauche - Embrasure fenêtre
 Résultat : Absence d'amiante

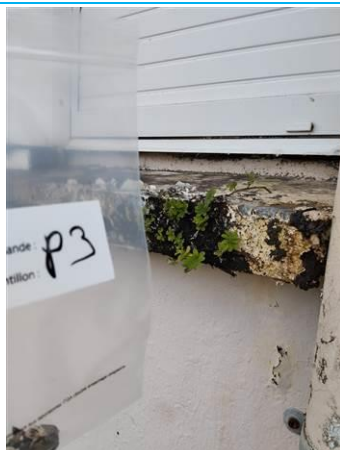
Matériaux : Z07 - Facades - Appuie fenêtre - Enduit + peinture
 Prélèvement : P003
 Description : enduit + peinture
 Localisation : BAT 4 - Façade avant gauche - Appuie fenêtre
 Résultat : Absence d'amiante

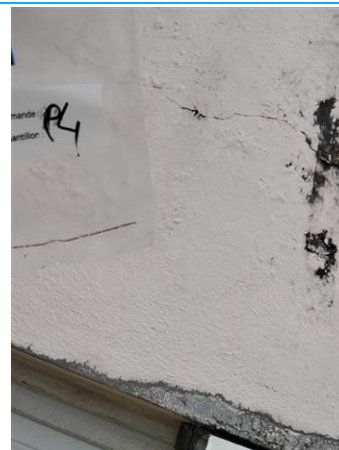
Matériaux : Z08 - Façades - Mur - Enduit + peinture
 Prélèvement : P004
 Description : enduit + peinture
 Localisation : BAT 4 - Façade avant gauche - Mur haut
 Résultat : Absence d'amiante

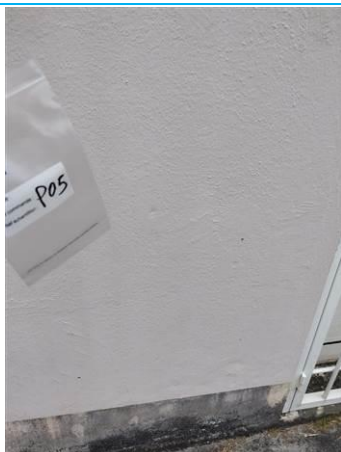
Matériaux : Z08 - Façades - Mur - Enduit + peinture
Prélèvement : P005
Description : enduit + peinture
Localisation : BAT 4 - Façade avant gauche - Mur bas
Résultat : Absence d'amiante

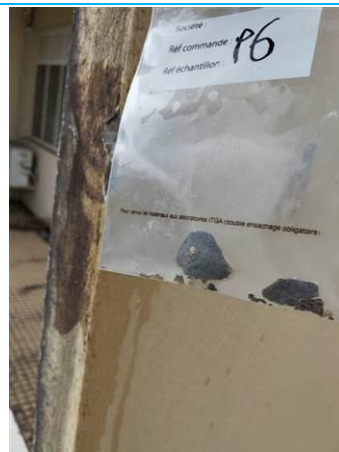
Matériaux : Z09 - Façades - Tranche - Enduit + peinture
Prélèvement : P006
Description : enduit + peinture
Localisation : BAT 4 - Façade avant gauche - Tranche
Résultat : Absence d'amiante

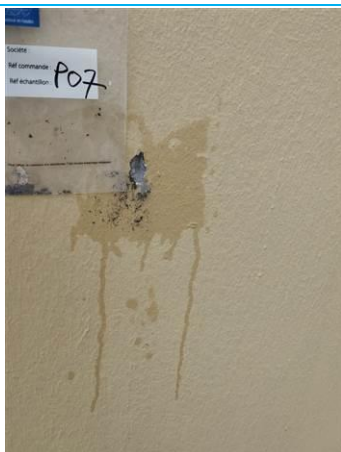
Matériaux : Z13 - Façades - Avancé - Enduit + peinture
Prélèvement : P007
Description : enduit + peinture
Localisation : BAT 4 - Façade avant gauche - Avancé balcon
Résultat : Absence d'amiante

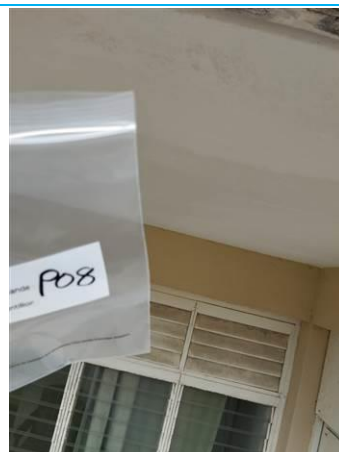
Matériaux : Z10 - Façades - Plafond de balcon - Enduit + peinture
Prélèvement : P008
Description : enduit + peinture
Localisation : BAT 4 - Façade avant gauche - Plafond balcon
Résultat : Absence d'amiante

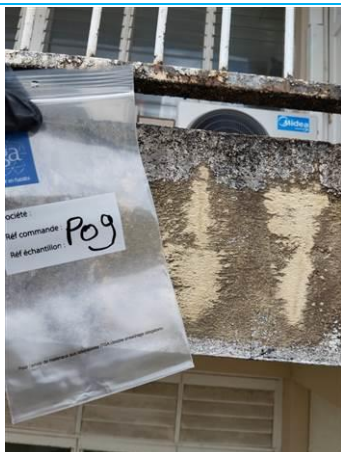
Matériaux : Z09 - Façades - Tranche - Enduit + peinture
 Prélèvement : P009
 Description : enduit + peinture
 Localisation : BAT 4 - Façade avant gauche - Tranche horizontale
 Résultat : Absence d'amiante

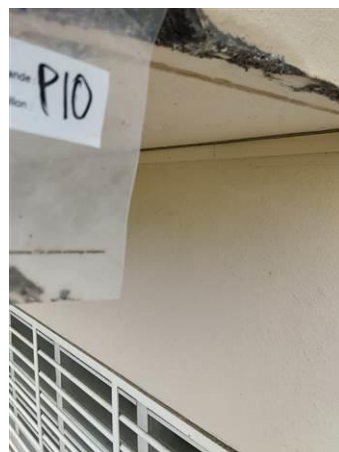
| N° Matériau | Localisation | Composant | | N° Prélèvement | Conclusion (justification) |
|--|--|---|---|---|---|
| | BAT 4 - Façade avant gauche - Sous face balcon | - | enduit + peinture | P010 | Absence d'amiante (Après analyse en laboratoire) |

Matériaux : Z02 - Façades - Sous face balcon - Enduit + peinture
 Prélèvement : P010
 Description : enduit + peinture
 Localisation : BAT 4 - Façade avant gauche - Sous face balcon
 Résultat : Absence d'amiante

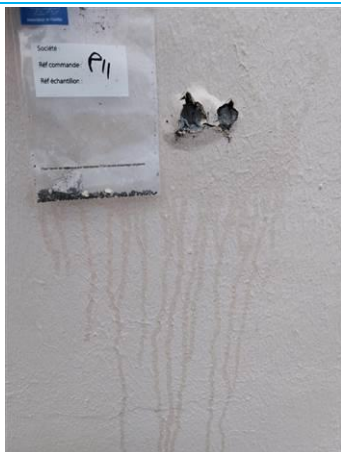
| N° Matériau | Localisation | Composant | | N° Prélèvement | Conclusion (justification) |
|--|--|---|---|---|---|
| | BAT 4 - 2eme pignon - Mur Haut | - | enduit + peinture | P011 | Absence d'amiante (Après analyse en laboratoire) |

Matériaux : Z01 - Pignons - Mur haut - enduit + peinture
 Prélèvement : P011
 Description : enduit + peinture
 Localisation : BAT 4 - 2eme pignon - Mur Haut
 Résultat : Absence d'amiante

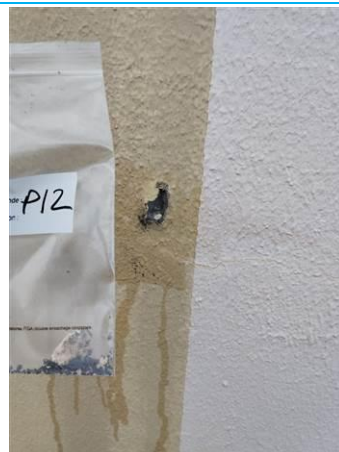
| N° Matériau | Localisation | Composant | | N° Prélèvement | Conclusion (justification) |
|--|--|---|---|---|---|
| | BAT 4 - 2eme pignon - Mur milieu | - | enduit + peinture | P012 | Absence d'amiante (Après analyse en laboratoire) |

Matériaux : Z01 - Pignons - Mur haut - enduit + peinture
 Prélèvement : P012
 Description : enduit + peinture
 Localisation : BAT 4 - 2eme pignon - Mur milieu
 Résultat : Absence d'amiante

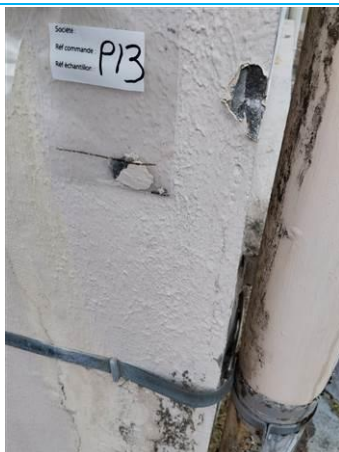
| N° Matériau | Localisation | Composant | | N° Prélèvement | Conclusion (justification) |
|--|--|---|---|---|---|
| | BAT 4 - 2eme pignon - Mur bas | - | enduit + peinture | P013 | Absence d'amiante (Après analyse en laboratoire) |

Matériaux : Z01 - Pignons - Mur haut - enduit + peinture
 Prélèvement : P013
 Description : enduit + peinture
 Localisation : BAT 4 - 2eme pignon - Mur bas
 Résultat : Absence d'amiante

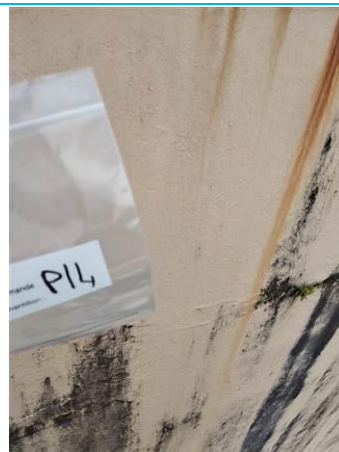
| N° Matériau | Localisation | Composant | | N° Prélèvement | Conclusion (justification) |
|--|--|---|---|---|---|
| | BAT 4 - 1er pignon - Mur haut | - | enduit + peinture | P014 | Absence d'amiante (Après analyse en laboratoire) |

Matériaux : Z01 - Pignons - Mur haut - enduit + peinture
 Prélèvement : P014
 Description : enduit + peinture
 Localisation : BAT 4 - 1er pignon - Mur haut
 Résultat : Absence d'amiante

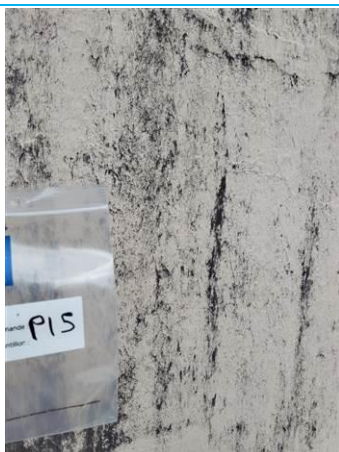
| N° Matériau | Localisation | Composant | | N° Prélèvement | Conclusion (justification) |
|--|--|---|---|---|---|
| | BAT 4 - 1er pignon - Mur milieu | - | enduit + peinture | P015 | Absence d'amiante (Après analyse en laboratoire) |

Matériaux : Z01 - Pignons - Mur haut - enduit + peinture
 Prélèvement : P015
 Description : enduit + peinture
 Localisation : BAT 4 - 1er pignon - Mur milieu
 Résultat : Absence d'amiante

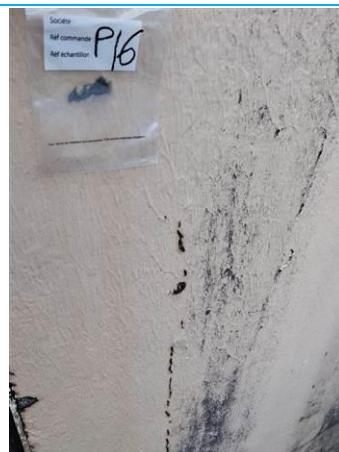
| N° Matériau | Localisation | Composant | | N° Prélèvement | Conclusion (justification) |
|--|--|---|---|---|---|
| Z01 - Pignons - Mur haut - enduit + peinture | BAT 4 - 1er pignon - Mur bas | - | enduit + peinture | P016 | Absence d'amiante (Après analyse en laboratoire) |

Matériaux : Z01 - Pignons - Mur haut - enduit + peinture
 Prélèvement : P016
 Description : enduit + peinture
 Localisation : BAT 4 - 1er pignon - Mur bas
 Résultat : Absence d'amiante

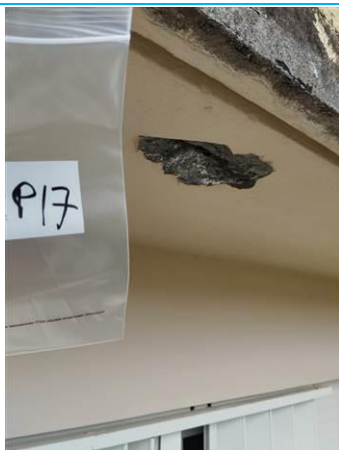
Matériaux : Z06 - Façades - Sous face casquette - Enduit + peinture
Prélèvement : P017
Description : enduit + peinture
Localisation : BAT 4 - Façade avant droite - Sous face casquette
Résultat : Absence d'amiante

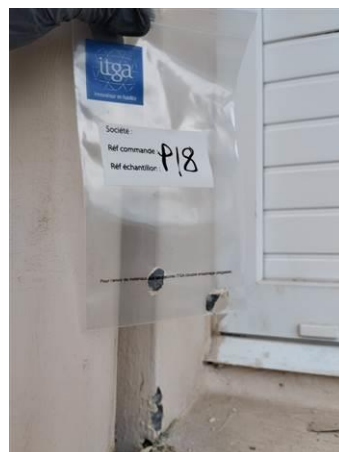
Matériaux : Z04 - Pignons, Façades - Embrasure fenêtre - Enduit + peinture
Prélèvement : P018
Description : enduit + peinture
Localisation : BAT 4 - Façade avant droite - Embrasure fenêtre
Résultat : Absence d'amiante

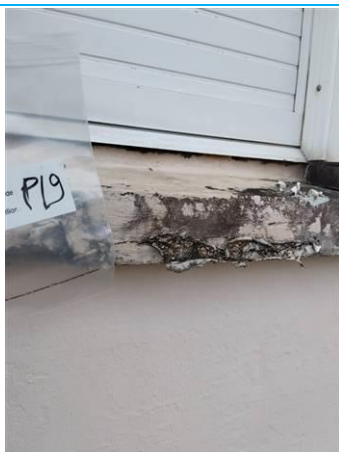
Matériaux : Z07 - Façades - Appuie fenêtre - Enduit + peinture
Prélèvement : P019
Description : enduit + peinture
Localisation : BAT 4 - Façade avant droite - Appuie fenêtre
Résultat : Absence d'amiante

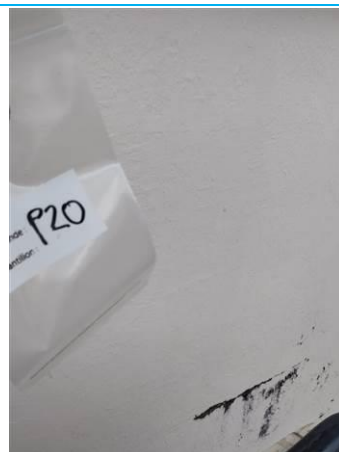
Matériaux : Z08 - Façades - Mur - Enduit + peinture
Prélèvement : P020
Description : enduit + peinture
Localisation : BAT 4 - Façade avant droite - Mur haut
Résultat : Absence d'amiante

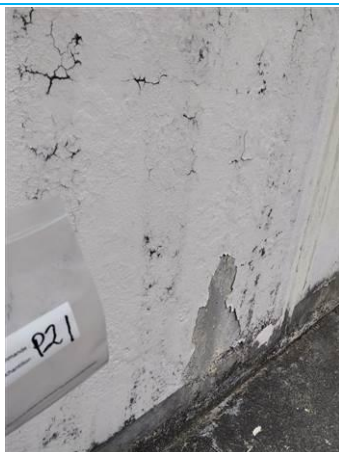
Matériaux : Z08 - Façades - Mur - Enduit + peinture
 Prélèvement : P021
 Description : enduit + peinture
 Localisation : BAT 4 - Façade avant droite - Mur bas
 Résultat : Absence d'amiante

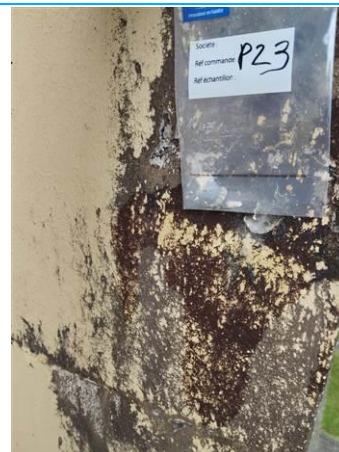
Matériaux : Z13 - Façades - Avancé - Enduit + peinture
 Prélèvement : P023
 Description : enduit + peinture
 Localisation : BAT 4 - Façade avant droite - Avancé balcon
 Résultat : Absence d'amiante

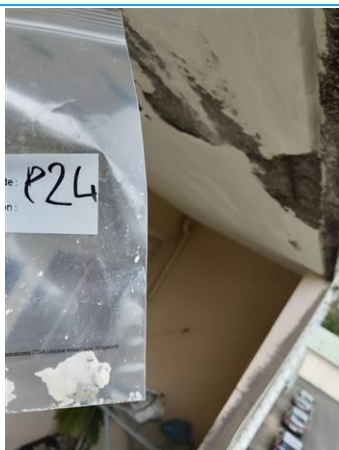
Matériaux : Z10 - Façades - Plafond de balcon - Enduit + peinture
 Prélèvement : P024
 Description : enduit + peinture
 Localisation : BAT 4 - Façade avant droite - Plafond balcon
 Résultat : Absence d'amiante

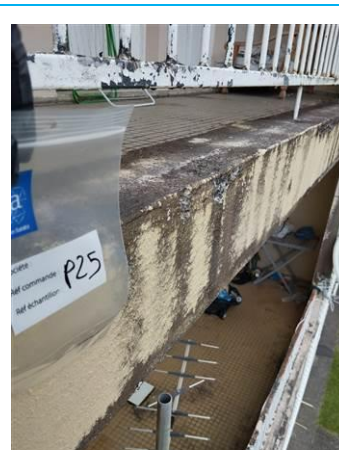
Matériaux : Z09 - Façades - Tranche - Enduit + peinture
 Prélèvement : P025
 Description : enduit + peinture
 Localisation : BAT 4 - Façade avant droite - Tranche horizontale
 Résultat : Absence d'amiante

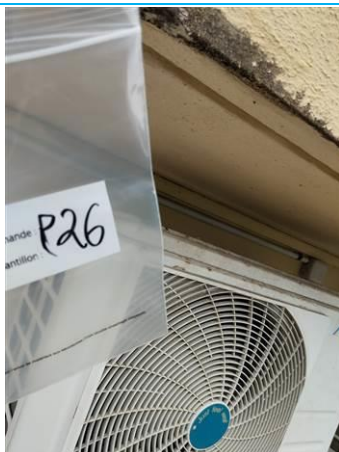
| N° Matériau | Localisation | Composant | | N° Prélèvement | Conclusion (justification) |
|--|--|---|---|---|---|
| Z02 - Façades - Sous face balcon - Enduit + peinture | BAT 4 - Façade avant droite - sous face bacon | - | enduit + peinture | P026 | Absence d'amiante (Après analyse en laboratoire) |

Matériaux : Z02 - Façades - Sous face balcon - Enduit + peinture
 Prélèvement : P026
 Description : enduit + peinture
 Localisation : BAT 4 - Façade avant droite - sous face balcon
 Résultat : Absence d'amiante

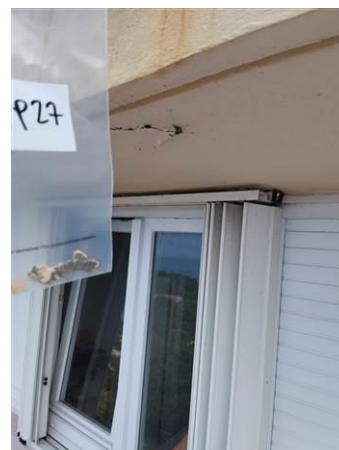
Matériaux : Z06 - Façades - Sous face casquette - Enduit + peinture
 Prélèvement : P027
 Description : enduit + peinture
 Localisation : BAT 4 - Façade arrière gauche - Sous face casquette
 Résultat : Absence d'amiante

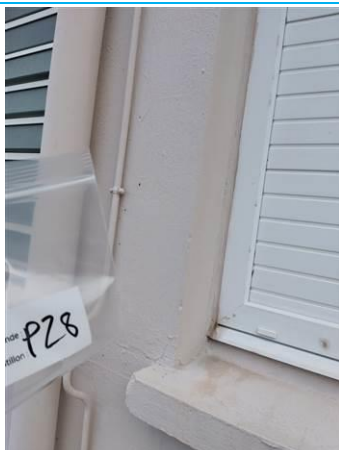
| N° Matériau | Localisation | Composant | | N° Prélèvement | Conclusion (justification) |
|--|---|---|---|---|--|
| Z04 - Pignons, Façades - Embrasure fenêtre - Enduit + peinture | BAT 4 - Façade arrière gauche - Embrasure fenêtre | - | enduit + peinture | P028 | Absence d'amiante (Après analyse en laboratoire) |

Matériaux : Z04 - Pignons, Façades - Embrasure fenêtre - Enduit + peinture
 Prélèvement : P028
 Description : enduit + peinture
 Localisation : BAT 4 - Façade arrière gauche - Embrasure fenêtre
 Résultat : Absence d'amiante

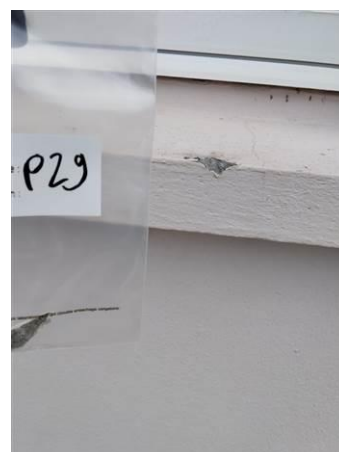
Matériaux : Z07 - Façades - Appuie fenêtre - Enduit + peinture
 Prélèvement : P029
 Description : enduit + peinture
 Localisation : BAT 4 - Façade arrière gauche - Appuie fenêtre
 Résultat : Absence d'amiante

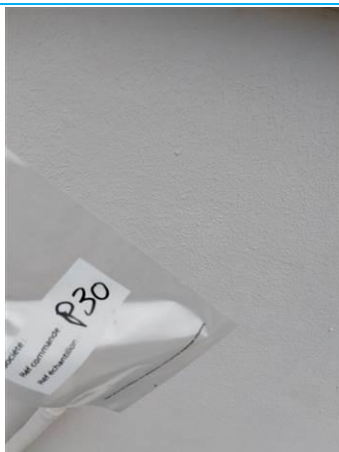
Matériaux : Z08 - Façades - Mur - Enduit + peinture
Prélèvement : P030
Description : enduit + peinture
Localisation : BAT 4 - Façade arrière gauche - Mur haut
Résultat : Absence d'amiante

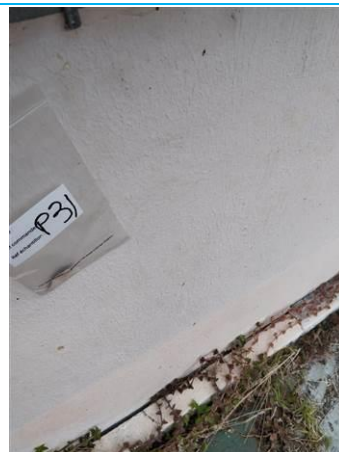
Matériaux : Z08 - Façades - Mur - Enduit + peinture
Prélèvement : P031
Description : enduit + peinture
Localisation : BAT 4 - Façade arrière gauche - Mur bas
Résultat : Absence d'amiante

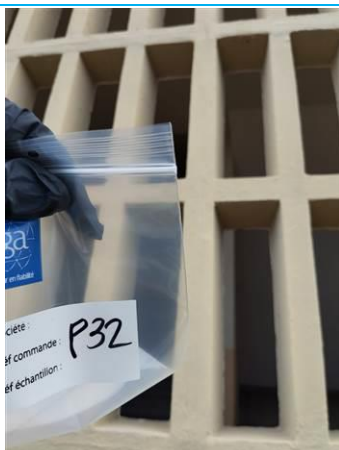
| N° Matériau | Localisation | Composant | | N° Prélèvement | Conclusion (justification) |
|--|---|---|---|---|--|
| | BAT 4 - Façade arrière gauche - Élément préfabriqué | - | enduit + peinture | P032 | Absence d'amiante (Après analyse en laboratoire) |

Matériaux : Z03 - Façades - Élément préfabriqué - Enduit + peinture
Prélèvement : P032
Description : enduit + peinture
Localisation : BAT 4 - Façade arrière gauche - Élément préfabriqué
Résultat : Absence d'amiante

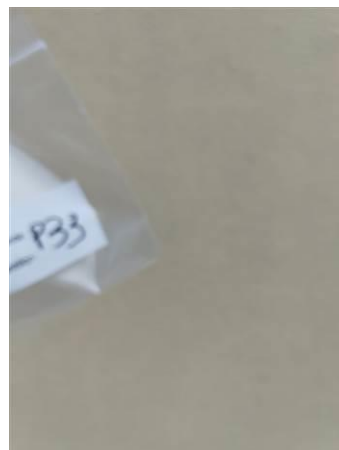
Matériaux : Z08 - Façades - Mur - Enduit + peinture
Prélèvement : P033
Description : enduit + peinture
Localisation : BAT 4 - Façade arrière gauche - Mur cage escalier
Résultat : Absence d'amiante

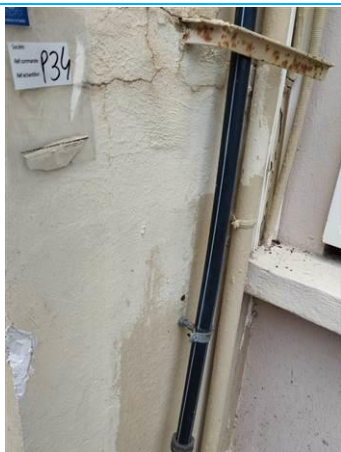
Matériaux : Z13 - Façades - Avancé - Enduit + peinture
Prélèvement : P034
Description : enduit + peinture
Localisation : BAT 4 - Façade arrière gauche - Avancé Cage escalier
Résultat : Absence d'amiante

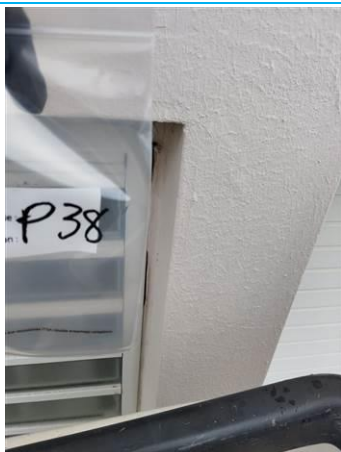
Matériaux : Z04 - Pignons, Façades - Embrasure fenêtre - Enduit + peinture
Prélèvement : P038
Description : enduit + peinture
Localisation : BAT 4 - Façade arrière droite - Embrasur fenêtre
Résultat : Absence d'amiante

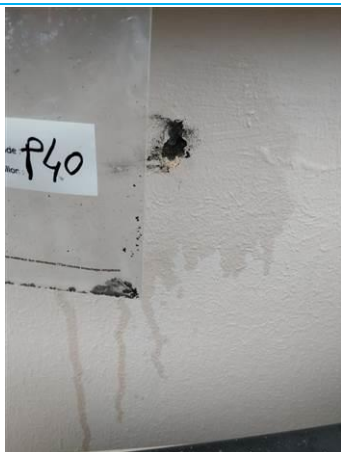
Matériaux : Z08 - Façades - Mur - Enduit + peinture
 Prélèvement : P040
 Description : enduit + peinture
 Localisation : BAT 4 - Façade arrière droite - Mur haut
 Résultat : Absence d'amiante

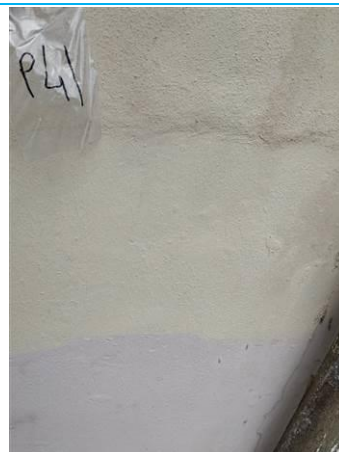
Matériaux : Z08 - Façades - Mur - Enduit + peinture
 Prélèvement : P041
 Description : enduit + peinture
 Localisation : BAT 4 - Façade arrière droite - Mur bas
 Résultat : Absence d'amiante

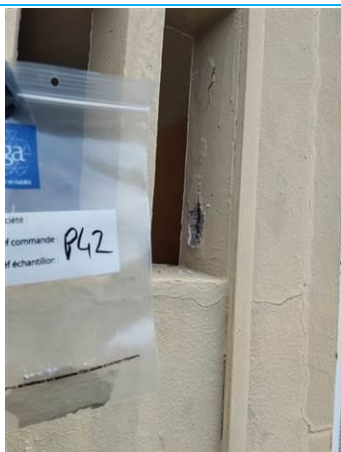
| N° Matériau | Localisation | Composant | | N° Prélèvement | Conclusion (justification) |
|--|--|---|---|---|---|
| Z03 - Façades - Element préfabriqué - Enduit + peinture | BAT 4 - Façade arrière droite - Elément préfabriqué | - | enduit + peinture | P042 | Absence d'amiante (Après analyse en laboratoire) |

Matériaux : Z03 - Façades - Element préfabriqué - Enduit + peinture
 Prélèvement : P042
 Description : enduit + peinture
 Localisation : BAT 4 - Façade arrière droite - Elément préfabriqué
 Résultat : Absence d'amiante

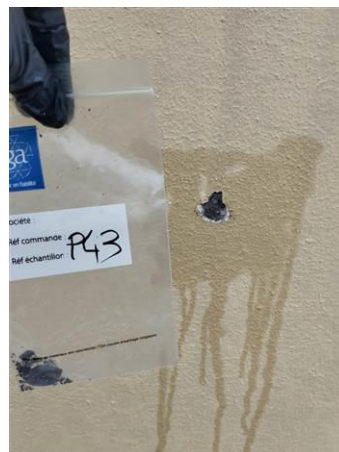
Matériaux : Z08 - Façades - Mur - Enduit + peinture
 Prélèvement : P043
 Description : enduit + peinture
 Localisation : BAT 4 - Façade arrière droite - Mur cage escalier
 Résultat : Absence d'amiante

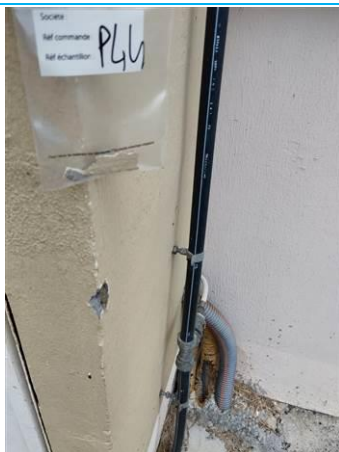
Matériaux : Z13 - Façades - Avancé - Enduit + peinture
