Désignation du ou des bâtiments	
<i>Localisation du ou des bâtiments :</i>	
Adresse : 2 Rue Raoul Follereau,	
Commune : 77600 BUSSY ST GEORGES (France)	
Références cadastrales non communiquées Parcelle(s) n° Non communiqué	
Désignation et situation du ou des lot(s) de copropriété :	
, Lot numéro Non communiqué	
Périmètre de repérage : Périmètre indiqué sur les plans transmis :	
-Entresol	
-1er étage	
-2eme étage

Prestations	Conclusion
Repérage amiante avant travaux	Dans le cadre de la mission décrite en tête de rapport, il a été repéré des matériaux et produits susceptibles de contenir de l'amiante : après analyse, ils ne contiennent pas d'amiante.

Rapport de mission de repérage des matériaux et produits contenant de l'amiante dans les immeubles bâtis avant réalisation de travaux

Numéro de dossier : B-25-0277
Date du repérage : 21/07/2025

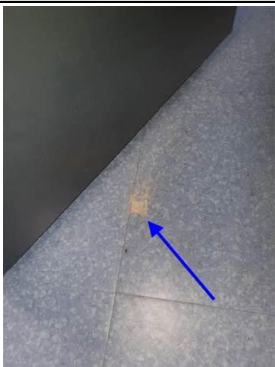
M001-2	<p><u>Localisation</u> : 1er étage - Salle de travail 11</p> <p><u>Echantillons</u> : P001-2</p> <p><u>Description</u> : Matériau de type colle (jaune) ; matériau semi-dur de type ragréage (gris)</p>	Absence d'amiante (Après analyse en laboratoire)

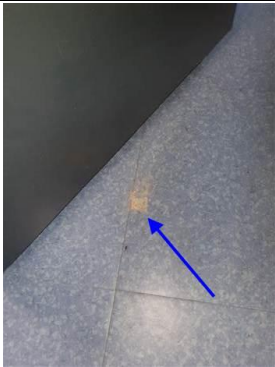
M002	<p><u>Localisation</u> : 1er étage - Salle de travail 11</p> <p><u>Echantillons</u> : P002</p> <p><u>Description</u> : Panneaux et plaques</p>	Absence d'amiante (Après analyse en laboratoire)

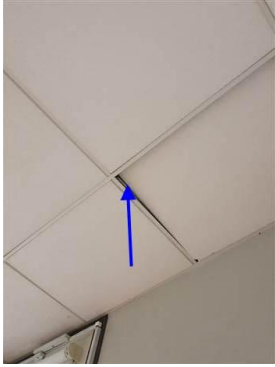
M003	<p><u>Localisation</u> : 1er étage - Salle de travail 11</p> <p><u>Echantillons</u> : P003</p> <p><u>Description</u> : Matériau de type peinture (blanc) ; matériau semi-dur de type enduit (plâtreux) (blanc)</p>	Absence d'amiante (Après analyse en laboratoire)

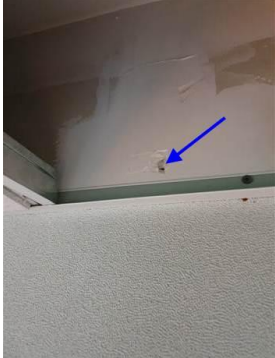
Zone	Identifiant + Description	Conclusion (justification)	Photo
M003-2	<p><u>Localisation</u> : 1er étage - Salle de travail 11</p> <p><u>Echantillons</u> : P003-2</p> <p><u>Description</u> : Matériau souple fibreux de type papier, carton (blanc)</p>	Absence d'amiante (Après analyse en laboratoire)

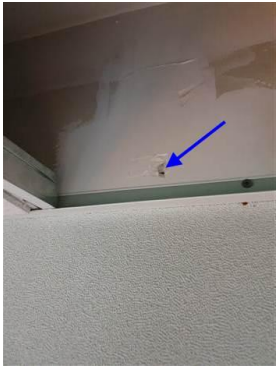
M003-3	<p><u>Localisation</u> : 1er étage - Salle de travail 11</p> <p><u>Echantillons</u> : P003-3</p> <p><u>Description</u> : Matériau semi-dur de type plâtre (blanc)</p>	Absence d'amiante (Après analyse en laboratoire)

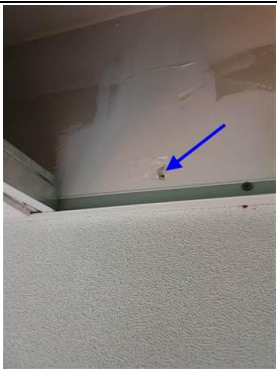
M004	<p><u>Localisation</u> : 1er étage - Salle de travail 11</p> <p><u>Echantillons</u> : P004</p> <p><u>Description</u> : Enduit + peinture</p>	Absence d'amiante (Après analyse en laboratoire)

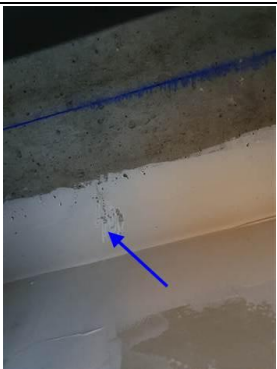
M005	<p><u>Localisation</u> : 1er étage - Salle de travail 11</p> <p><u>Echantillons</u> : P005</p> <p><u>Description</u> : Scellement plafond + bande calicot</p>	Absence d'amiante (Après analyse en laboratoire)

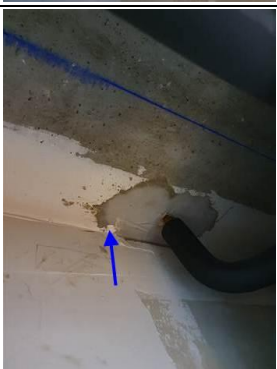
Zone	Identifiant + Description	Conclusion (justification)	Photo
M006	<p><u>Localisation</u> : 1er étage - Salle de travail 11</p> <p><u>Echantillons</u> : P006</p> <p><u>Description</u> : Calorifuge (tresses, coquilles, matelas...)</p>	Absence d'amiante (Après analyse en laboratoire)	 
M007	<p><u>Localisation</u> : 1er étage - Salle de travail 11</p> <p><u>Echantillons</u> : P007</p> <p><u>Description</u> : Matériau fibreux de type papier peint (gris)</p>	Absence d'amiante (Après analyse en laboratoire)

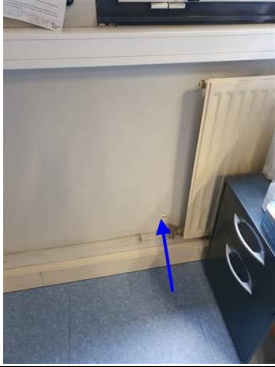
M007-2	<p><u>Localisation</u> : 1er étage - Salle de travail 11</p> <p><u>Echantillons</u> : P007-2</p> <p><u>Description</u> : Matériau souple fibreux de type papier, carton (marron)</p>	Absence d'amiante (Après analyse en laboratoire)

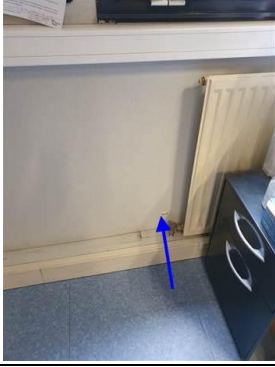
M007-3	<p><u>Localisation</u> : 1er étage - Salle de travail 11</p> <p><u>Echantillons</u> : P007-3</p> <p><u>Description</u> : Matériau semi-dur de type plâtre (blanc)</p>	Absence d'amiante (Après analyse en laboratoire)

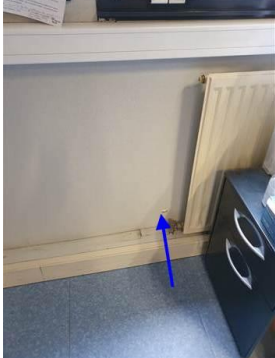
Zone	Identifiant + Description	Conclusion (justification)	Photo
M008	<p><u>Localisation</u> : 1er étage - Salle de travail 11</p> <p><u>Echantillons</u> : P008</p> <p><u>Description</u> : Panneaux et plaques</p>	Absence d'amiante (Après analyse en laboratoire)

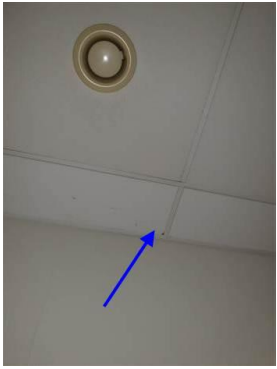
M009	<p><u>Localisation</u> : 1er étage - Salle de travail 11</p> <p><u>Echantillons</u> : P009</p> <p><u>Description</u> : Matériau de type maillage de fibres et liant (blanc) ; matériau de type peinture (noir) ; matériau souple fibreux de type papier, carton (marron)</p>	Absence d'amiante (Après analyse en laboratoire)

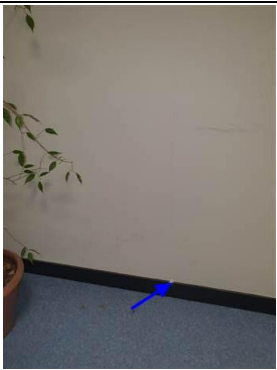
M009-2	<p><u>Localisation</u> : 1er étage - Salle de travail 11</p> <p><u>Echantillons</u> : P009-2</p> <p><u>Description</u> : Matériau souple fibreux de type papier, carton (marron)</p>	Absence d'amiante (Après analyse en laboratoire)

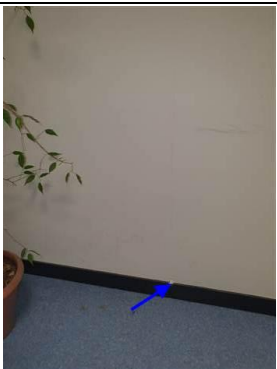
M009-3	<p><u>Localisation</u> : 1er étage - Salle de travail 11</p> <p><u>Echantillons</u> : P009-3</p> <p><u>Description</u> : Matériau semi-dur de type plâtre (blanc)</p>	Absence d'amiante (Après analyse en laboratoire)

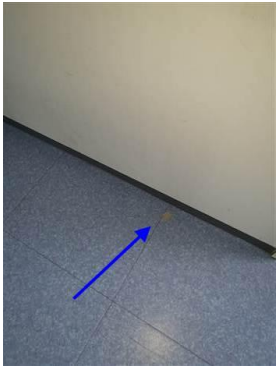
M010-2	<p><u>Localisation</u> : 1er étage - Refectoire 12</p> <p><u>Echantillons</u> : P010-2</p> <p><u>Description</u> : Matériau de type colle (jaune) ; matériau semi-dur de type ragréage (gris)</p>	Absence d'amiante (Après analyse en laboratoire)	 
M011	<p><u>Localisation</u> : 1er étage - Refectoire 12</p> <p><u>Echantillons</u> : P011</p> <p><u>Description</u> : Matériau de type maillage de fibres et liant (blanc) ; matériau semi-dur de type enduit (plâtreux) (blanc)</p>	Absence d'amiante (Après analyse en laboratoire)

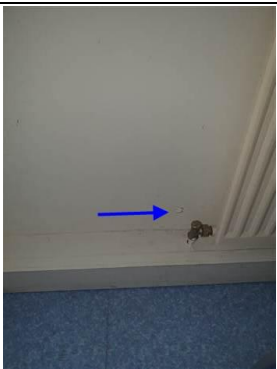
M011-2	<p><u>Localisation</u> : 1er étage - Refectoire 12</p> <p><u>Echantillons</u> : P011-2</p> <p><u>Description</u> : Matériau souple fibreux de type papier, carton (marron)</p>	Absence d'amiante (Après analyse en laboratoire)

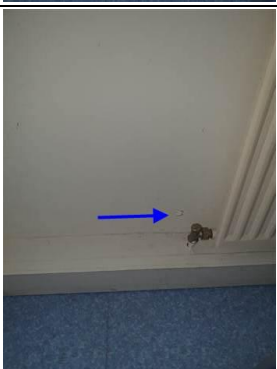
Zone	Identifiant + Description	Conclusion (justification)	Photo
M011-3	<p><u>Localisation</u> : 1er étage - Refectoire 12</p> <p><u>Echantillons</u> : P011-3</p> <p><u>Description</u> : Matériau semi-dur de type plâtre (blanc)</p>	Absence d'amiante (Après analyse en laboratoire)	 
M012	<p><u>Localisation</u> : 1er étage - Refectoire 11</p> <p><u>Echantillons</u> : P012</p> <p><u>Description</u> : Plaques souples bitumineuses antivibratiles</p>	Absence d'amiante (Après analyse en laboratoire)	 
M013	<p><u>Localisation</u> : 1er étage - Refectoire 11</p> <p><u>Echantillons</u> : P013</p> <p><u>Description</u> : Joint d'assemblage</p>	Absence d'amiante (Après analyse en laboratoire)	 
M014	<p><u>Localisation</u> : 1er étage - DGI</p> <p><u>Echantillons</u> : P014</p> <p><u>Description</u> : Matériau de type peinture (blanc) ; matériau semi-dur de type enduit (plâtreux) (blanc)</p>	Absence d'amiante (Après analyse en laboratoire)

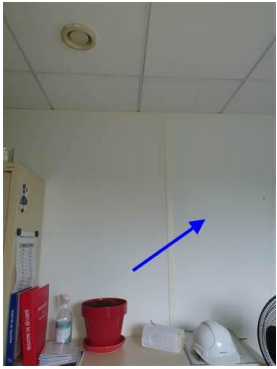
M014-3	<p><u>Localisation</u> : 1er étage - DGI</p> <p><u>Echantillons</u> : P014-3</p> <p><u>Description</u> : Matériau semi-dur de type plâtre (blanc)</p>	Absence d'amiante (Après analyse en laboratoire)

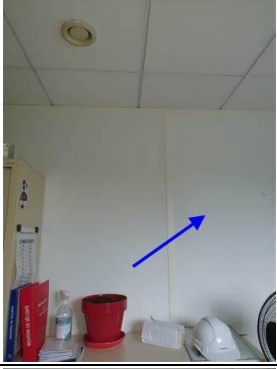
M015	<p><u>Localisation</u> : 2ème étage - Salle de travail KDC 21</p> <p><u>Echantillons</u> : P015</p> <p><u>Description</u> : Panneaux et plaques</p>	Absence d'amiante (Après analyse en laboratoire)

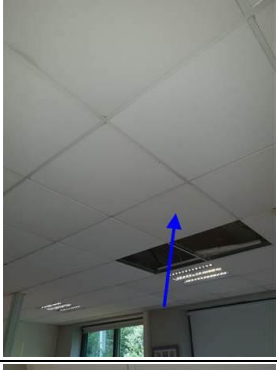
M016	<p><u>Localisation</u> : 2ème étage - Salle de travail KDC 21</p> <p><u>Echantillons</u> : P016</p> <p><u>Description</u> : Matériau de type peinture (blanc) ; matériau semi-dur de type enduit (plâtreux) (blanc)</p>	Absence d'amiante (Après analyse en laboratoire)

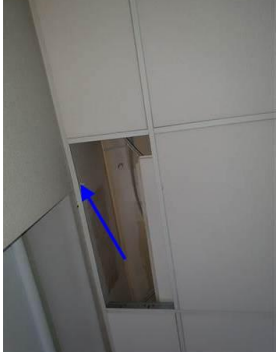
Zone	Identifiant + Description	Conclusion (justification)	Photo
M016-2	<p><u>Localisation</u> : 2ème étage - Salle de travail KDC 21</p> <p><u>Echantillons</u> : P016-2</p> <p><u>Description</u> : Matériau souple fibreux de type papier, carton (marron)</p>	Absence d'amiante (Après analyse en laboratoire)

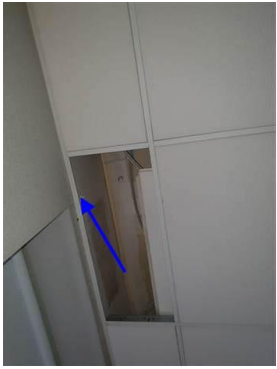
M016-3	<p><u>Localisation</u> : 2ème étage - Salle de travail KDC 21</p> <p><u>Echantillons</u> : P016-3</p> <p><u>Description</u> : Matériau semi-dur de type plâtre (blanc)</p>	Absence d'amiante (Après analyse en laboratoire)	 
M017	<p><u>Localisation</u> : 2ème étage - Salle de travail KDC 21</p> <p><u>Echantillons</u> : P017</p> <p><u>Description</u> : Matériau semi-dur de type enduit (plâtreux) (blanc) ; matériau souple fibreux de type papier, carton (marron)</p>	Absence d'amiante (Après analyse en laboratoire)	 
M017-2	<p><u>Localisation</u> : 2ème étage - Salle de travail KDC 21</p> <p><u>Echantillons</u> : P017-2</p> <p><u>Description</u> : Matériau souple fibreux de type papier, carton (marron)</p>	Absence d'amiante (Après analyse en laboratoire)

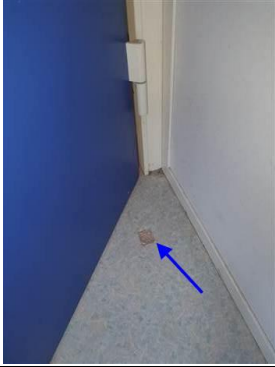
M022-2	<p><u>Localisation</u> : Entresol - Cadre Courrier 12</p> <p><u>Echantillons</u> : P022-2</p> <p><u>Description</u> : Matériau de type colle (jaune) ; matériau semi-dur de type ragréage (gris)</p>	Absence d'amiante (Après analyse en laboratoire)

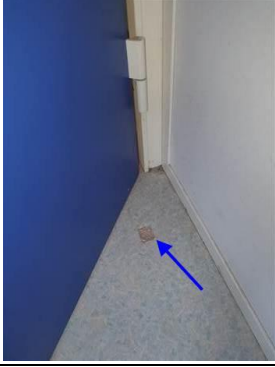
M023	<p><u>Localisation</u> : Entresol - Courrier 12</p> <p><u>Echantillons</u> : P023</p> <p><u>Description</u> : Plinthe carrelage + colle</p>	Absence d'amiante (Après analyse en laboratoire)

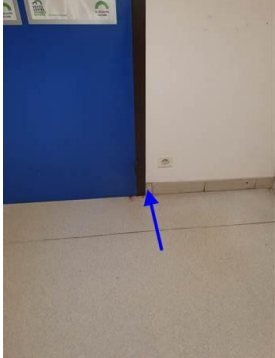
Zone	Identifiant + Description	Conclusion (justification)	Photo
M024	<p><u>Localisation</u> : Entresol - Courrier 12 <u>Echantillons</u> : P024 <u>Description</u> : Matériau de type peinture (blanc) ; matériau semi-dur de type enduit (plâtreux) (blanc)</p>	<p>Absence d'amiante (Après analyse en laboratoire)</p>

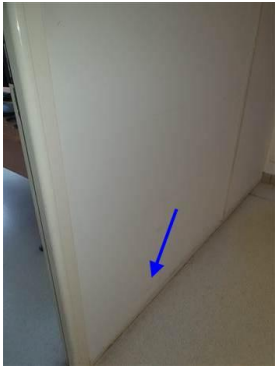
M024-2	<p><u>Localisation</u> : Entresol - Courrier 12 <u>Echantillons</u> : P024-2 <u>Description</u> : Matériau souple fibreux de type papier, carton (marron)</p>	<p>Absence d'amiante (Après analyse en laboratoire)</p>

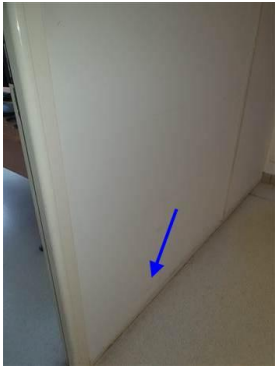
M024-3	<p><u>Localisation</u> : Entresol - Courrier 12 <u>Echantillons</u> : P024-3 <u>Description</u> : Matériau semi-dur de type plâtre (blanc)</p>	<p>Absence d'amiante (Après analyse en laboratoire)</p>

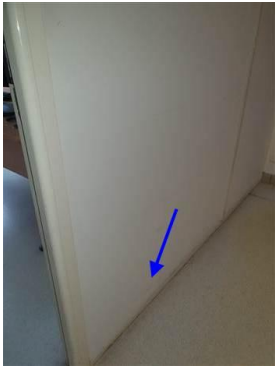
M025	<p><u>Localisation</u> : Entresol - Courrier 12 <u>Echantillons</u> : P025 <u>Description</u> : Panneaux et plaques</p>	<p>Absence d'amiante (Après analyse en laboratoire)</p>

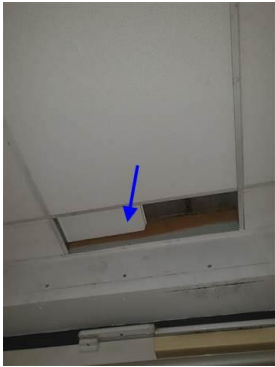
Zone	Identifiant + Description	Conclusion (justification)	Photo
M026	<p><u>Localisation</u> : Entresol - Courrier 12</p> <p><u>Echantillons</u> : P026</p> <p><u>Description</u> : Matériau souple fibreux de type papier, carton (beige) ; matériau souple fibreux de type papier, carton (marron)</p>	Absence d'amiante (Après analyse en laboratoire)

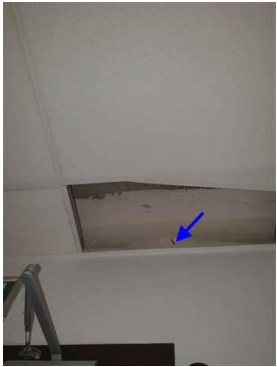
M026-2	<p><u>Localisation</u> : Entresol - Courrier 12</p> <p><u>Echantillons</u> : P026-2</p> <p><u>Description</u> : Matériau semi-dur de type enduit (plâtreux) (blanc)</p>	Absence d'amiante (Après analyse en laboratoire)

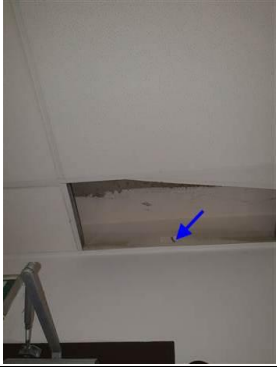
M026-3	<p><u>Localisation</u> : Entresol - Courrier 12</p> <p><u>Echantillons</u> : P026-3</p> <p><u>Description</u> : Matériau semi-dur de type plâtre (blanc)</p>	Absence d'amiante (Après analyse en laboratoire)

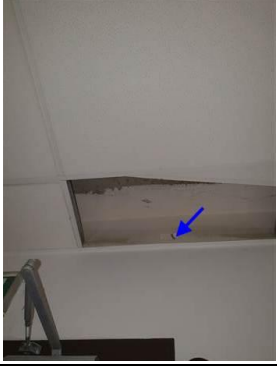
M027	<p><u>Localisation</u> : Entresol - Courrier 12</p> <p><u>Echantillons</u> : P027</p> <p><u>Description</u> : Enduit + peinture</p>	Absence d'amiante (Après analyse en laboratoire)

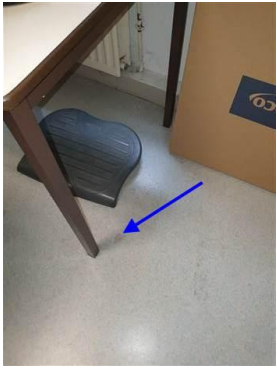
M028-2	<p><u>Localisation</u> : Entresol - Courrier 13 <u>Echantillons</u> : P028-2 <u>Description</u> : Matériau de type colle (jaune) ; matériau semi-dur de type ragréage (rose)</p>	Absence d'amiante (Après analyse en laboratoire)

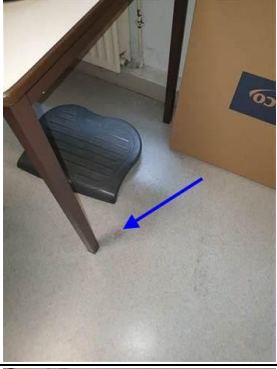
M029	<p><u>Localisation</u> : Entresol - Courrier 13 <u>Echantillons</u> : P029 <u>Description</u> : Matériau dur de type carrelage, faïence (gris) ; matériau dur de type ciment-colle (gris) ; matériau semi-dur de type enduit (plâtreux) (blanc) ; matériau souple fibreux de type papier, carton (marron)</p>	Absence d'amiante (Après analyse en laboratoire)

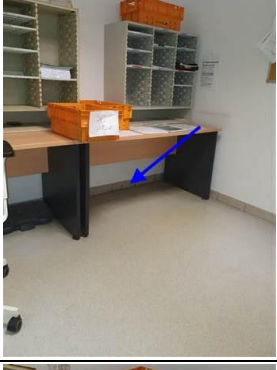
M029-2	<p><u>Localisation</u> : Entresol - Courrier 13 <u>Echantillons</u> : P029-2 <u>Description</u> : Matériau souple fibreux de type papier, carton (marron)</p>	Absence d'amiante (Après analyse en laboratoire)

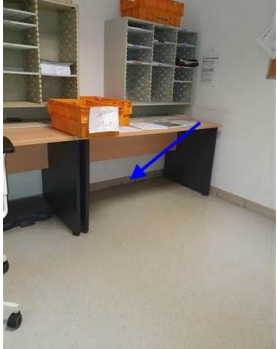
Zone	Identifiant + Description	Conclusion (justification)	Photo
M030	<p><u>Localisation</u> : Entresol - Courrier 13</p> <p><u>Echantillons</u> : P030</p> <p><u>Description</u> : Panneaux et plaques</p>	<p>Absence d'amiante (Après analyse en laboratoire)</p>

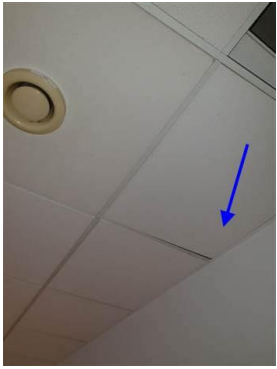
M031	<p><u>Localisation</u> : Entresol - Courrier 13</p> <p><u>Echantillons</u> : P031</p> <p><u>Description</u> : Toile de verre + colle</p>	<p>Absence d'amiante (Après analyse en laboratoire)</p>

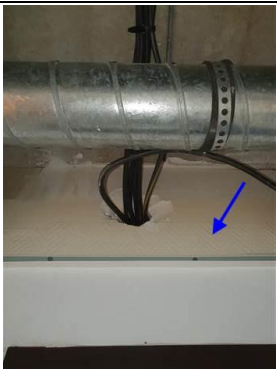
M032	<p><u>Localisation</u> : Entresol - Courrier 13</p> <p><u>Echantillons</u> : P032</p> <p><u>Description</u> : Enduit + peinture</p>	<p>Absence d'amiante (Après analyse en laboratoire)</p>
