EHPAD Les Vignes à CHATEAU PORCIEN

Diagnostic Technique Structure – Fluides – Electricité

JUIN 2021- Rapport indice 2

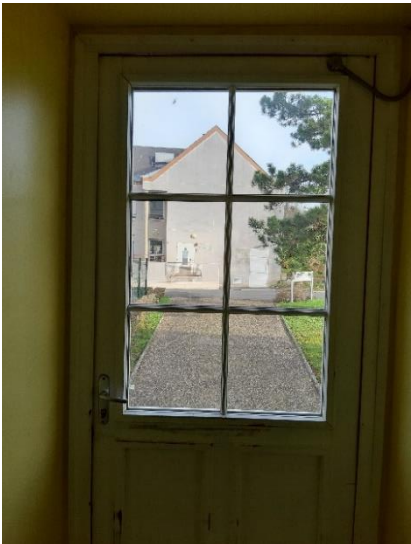
<p><u>Menuiseries extérieures</u></p> <p>Les menuiseries extérieures sont en bois avec double vitrage.</p> <p>Elles présentent un état correct.</p> <p>Néanmoins des signes d'humidité ont été détectés localement en périphérie de menuiserie côté intérieur (potentiellement un vieillissement du calfeutrement).</p>	<p>Etat extérieur</p> <p>😬</p> <p>2/5</p> <p>Etat intérieur</p> <p>😬</p> <p>2/5</p>
---	--	---

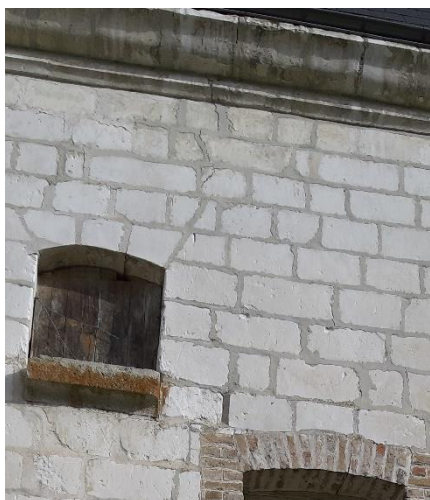
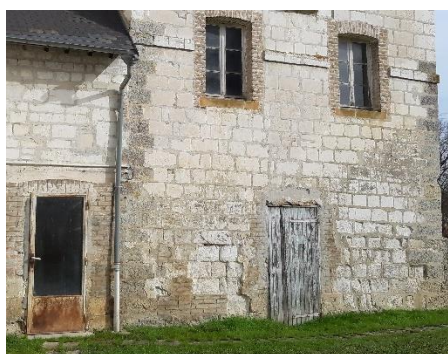
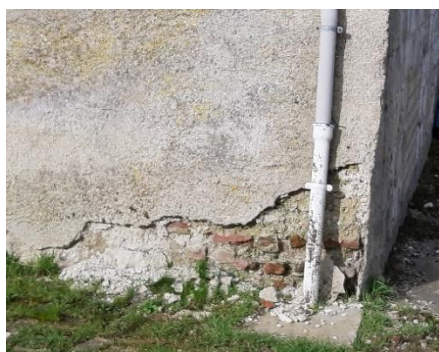
Façades

Les maçonneries sont dégradées, présence de fissures.

Les linteaux sont fissurés.

- Pour le bâtiment « DUMOTTIEZ – unité Alzheimer » :
 - Pour les façades dégradées : purge de maçonnerie, remplacement d'éléments de maçonnerie, rejointoiement, réfection d'enduits, traitement anti-remontées capillaires par augmentations de ventilations de VS et par mise en place de drains verticaux, 4/5

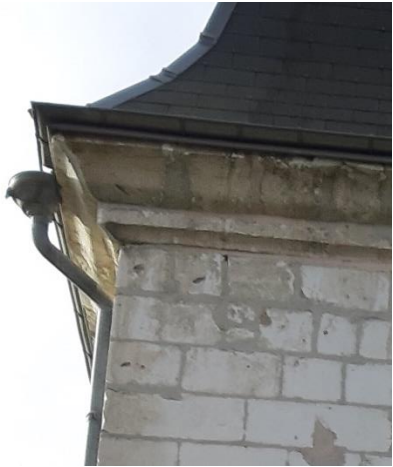
<p><u>Descentes d'eaux pluviales</u></p> <p>Les descentes d'eaux pluviales ne sont pas raccordées aux gouttières : cela est une source de fuites d'eaux sur les façades pouvant les dégrader.</p>	<p>Etat</p> <p>😞</p> <p>4/5</p>
---	--	---------------------------------

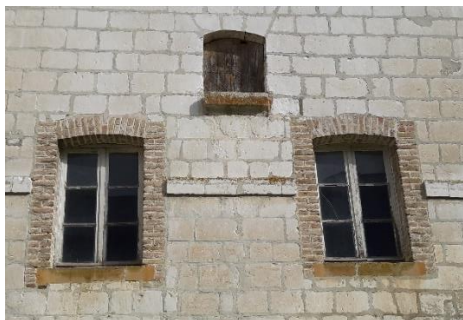
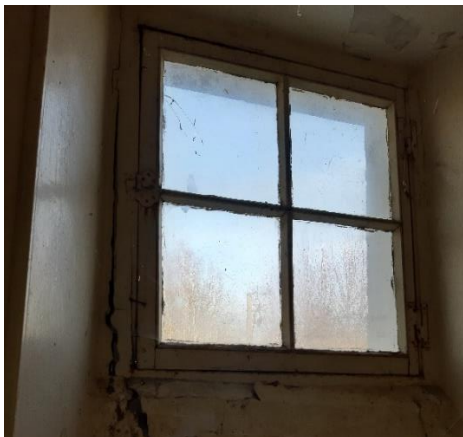
Menuiseries extérieures

Les menuiseries extérieures sont vétustes et dégradées.

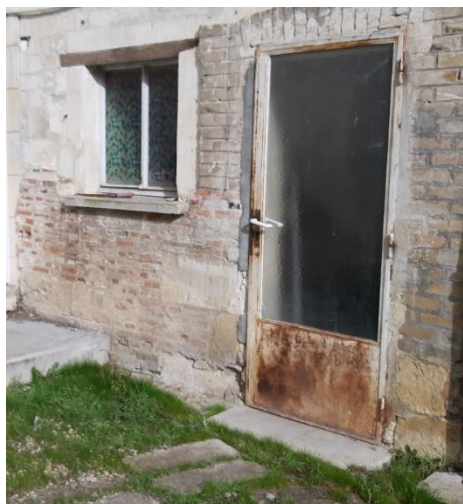
Portes extérieures

Les portes extérieures sont vétustes et dégradées.

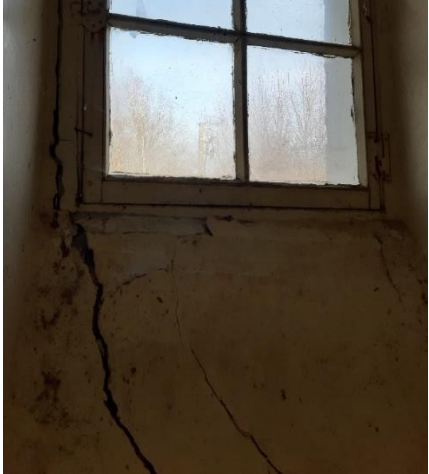
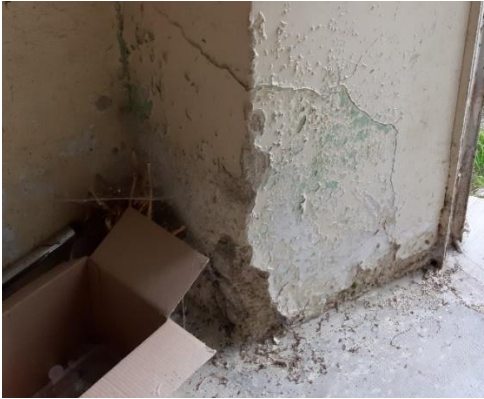
<p><u>Intérieur des locaux</u></p> <p>L'intérieur des locaux montre la présence d'humidité, de dégradations, de fissures.</p>	<p>Etat</p>

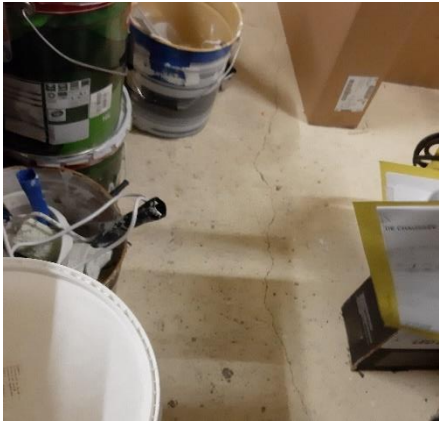
<u>Plancher bas du local technique</u>	Etat
	Le plancher bas est fissuré.

- Pour l'aile Rimbaud :
 - Traitement des fissures des planchers, 4/5
 - Pour les poteaux béton armé : purges des bétons altérés, sablage d'armatures, passivation d'armatures, mortier de réparation, enduit, 5/5

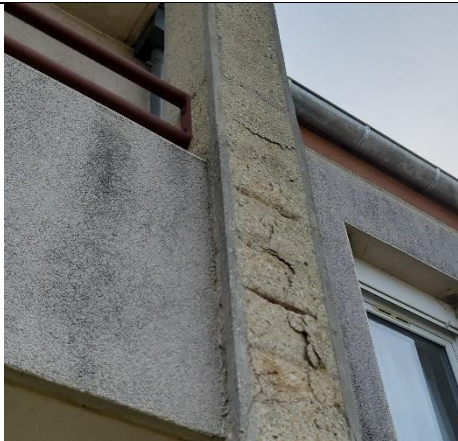
Joint de dilatation

Les joints de dilatation sont à traiter.

- Réfection des joints de dilatation, 4/5
 - Pour les façades et murs: traitement des fissures, purges des bétons altérés, sablage d'armatures, passivation d'armatures, mortier de réparation, réfections d'enduits, mise en place de couvertines, 4/5

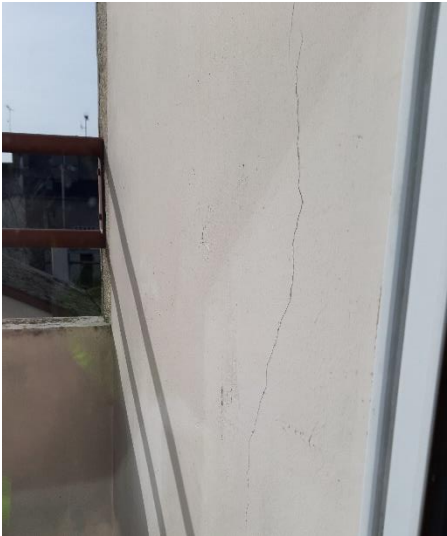
<p><u>Façades</u></p> <p>Les murs bordant les balcons présentent des fissures.</p>	<p>Etat</p>

<p>4/5</p>
---	---	--

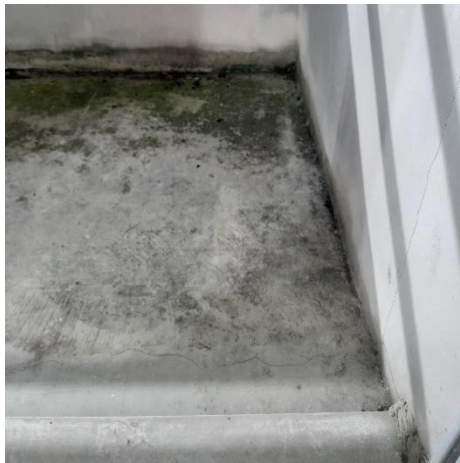
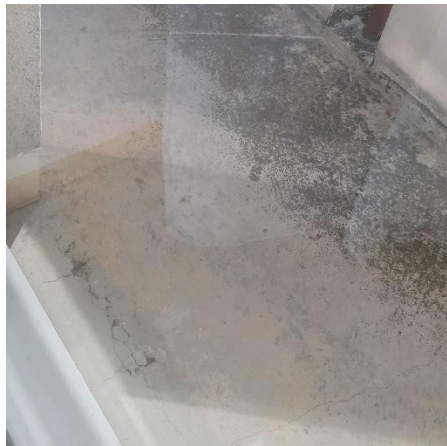
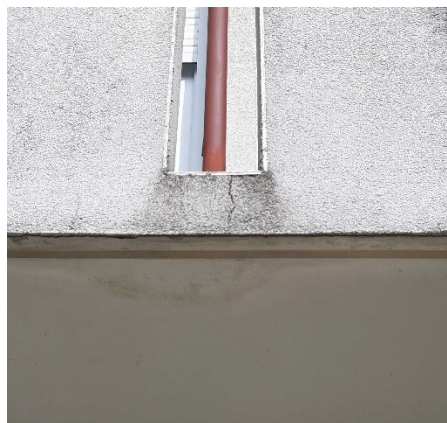
Balcons

Les faces supérieures et façades des balcons sont vieillissantes et présentent des salissures ainsi que des fissures et des éclats.

- Réfection des balcons avec traitement des bétons et mise en place d'une résine, 4/5
 - Pour les terrasses très dégradées : réfection de l'étanchéité et mise en place de protection d'étanchéité, 5/5

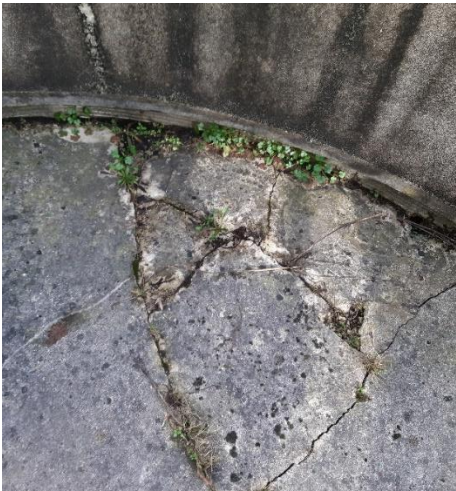
<p><u>Terrasses et garde-corps</u></p> <p>Les terrasses sont vieillissantes :</p> <p>Nous constatons la présence de salissures, noircissements, décollement de baguettes.</p>	<p>Etat</p> <p> </p> <p>4/5</p>
---	--	---

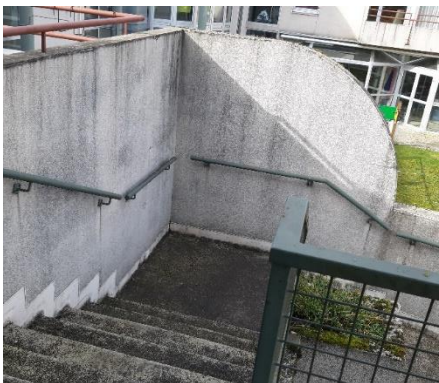
<p><u>Terrasse dessus cave</u></p> <p>La terrasse est très dégradée.</p>	<p>Etat</p> <p>

</p> <p>5/5</p>
---	---	---

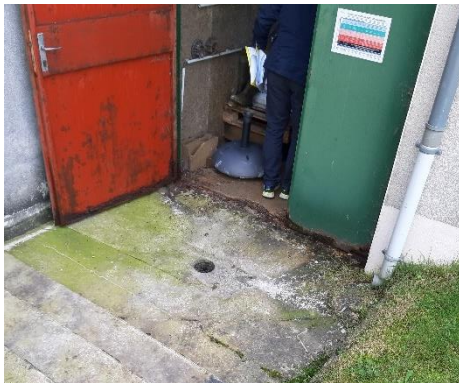
Zone d'accès cave

L'eau de la descente d'eaux pluviales n'est reliée directement au réseau. Cela combiné à l'absence de seuil, provoque une dégradation de la porte.

La dalle est fissurée.

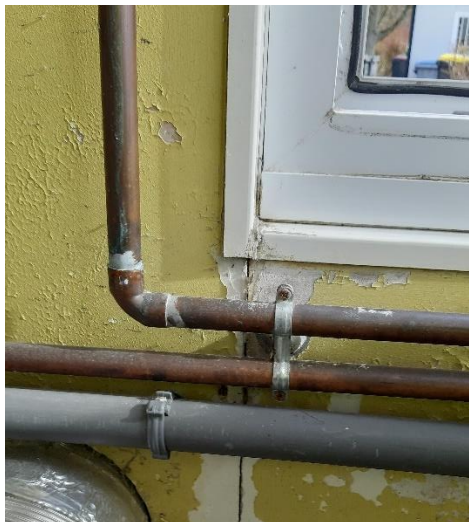
Menuiseries extérieures

Les châssis des menuiseries présentent des désordres.

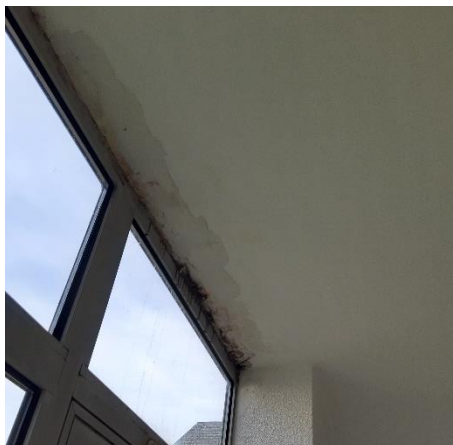
Menuiseries extérieures

Désordres probablement dû à un phénomène de condensation : pont thermique dans la zone de l'encadrement de baie.

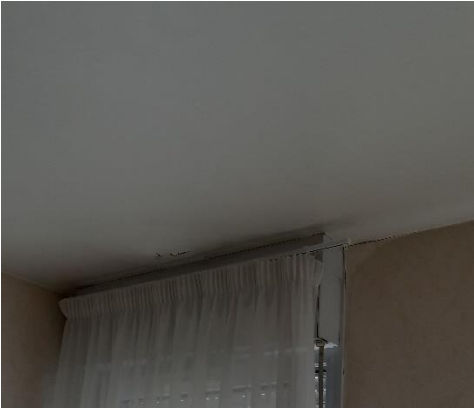
<p><u>Coffres de volets roulants</u></p> <p>Désordres probablement dû à un phénomène de condensation : pont thermique dans la zone du coffre de volet roulant.</p> <p>Le calfeutrement du coffre peut présenter des défauts.</p>	<p>Etat</p> <p>

</p> <p>3/5</p>
---	---	---

- Remplacement des joints des coffres de volets roulants, 3/5
 - Remplacement de fenêtre de toit, 4/5
 - Travaux de serrurerie : scellement, traitement anti-corrosion. 3/5

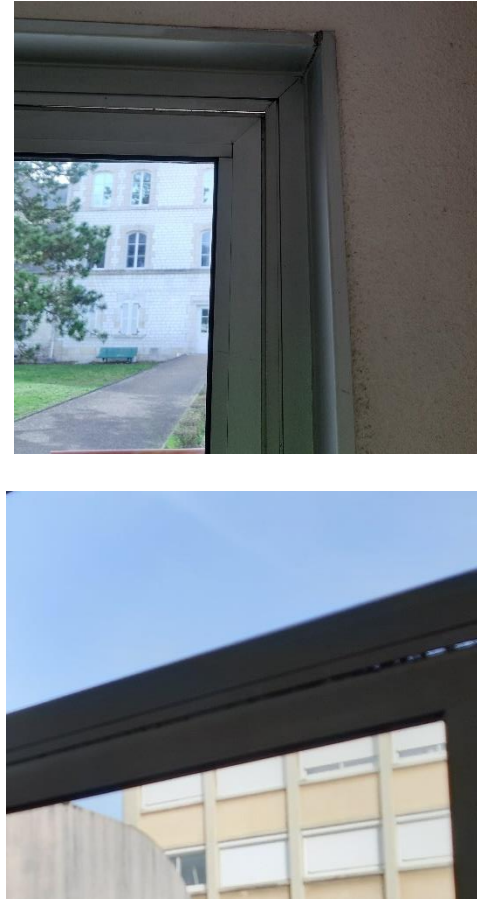
<p><u>Portes extérieures</u></p> <p>La portes d'entrée au RDC présentent un défaut d'étanchéité</p>	<p>Etat extérieur</p> <p>

</p> <p>4/5</p>
--	--	---

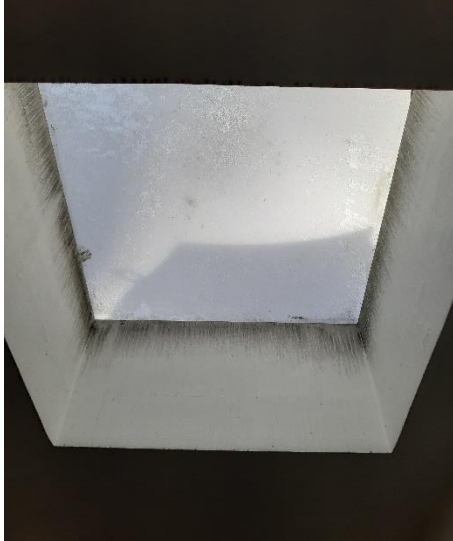
<p><u>Fenêtres de toit</u></p> <p>Présence d'humidité pouvant provenir de la condensation ou d'un défaut d'étanchéité.</p>	<p>Etat</p> <p>

</p> <p>4/5</p>
---	---	---

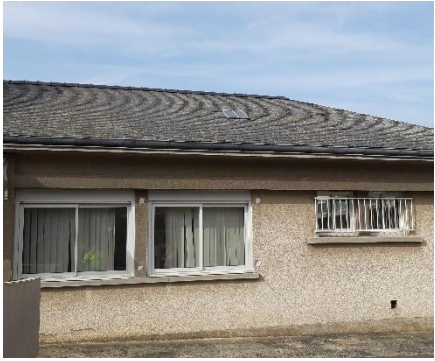
<p><u>Façades</u></p> <p>Les façades sont vieillissantes :</p> <p>Nous constatons la présence de salissures, noircissements, fissures et éclats.</p>	<p>Etat</p> <p>

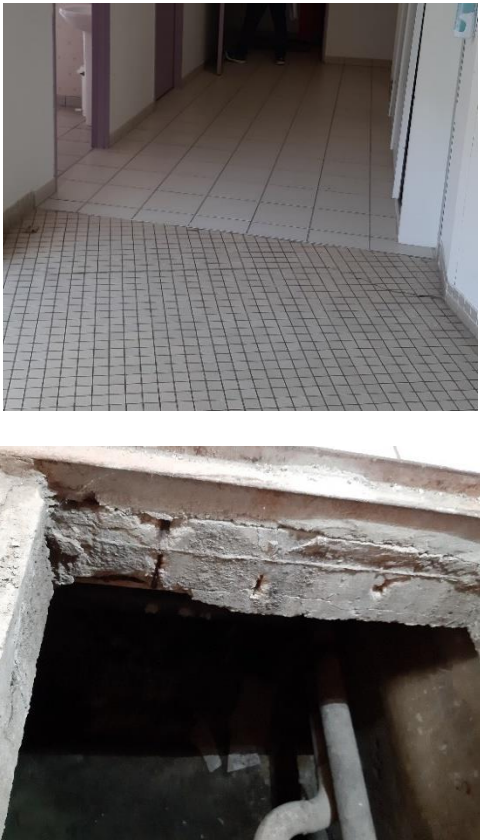
<p><u>Plancher bas</u></p> <p>Le plancher bas RDC présente des fissures.</p> <p>Le revêtement ne permet pas de voir le désordre de la structure.</p> <p>Les rives de réservation présentent des armatures apparentes.</p>	<p>Etat</p> <p>

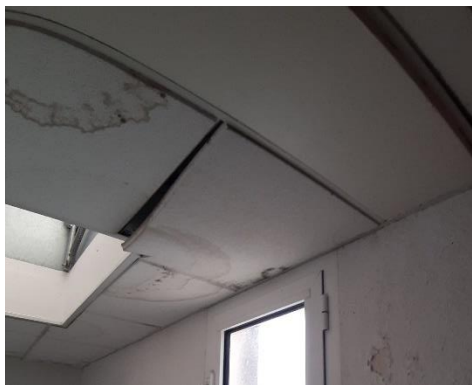
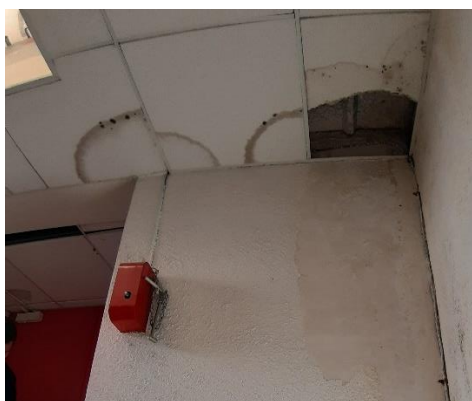
Plancher terrasse (côté est)

Le second œuvre porte les traces de nombreuses infiltrations et nécessitent un remplacement après reprise de l'origine des fuites.

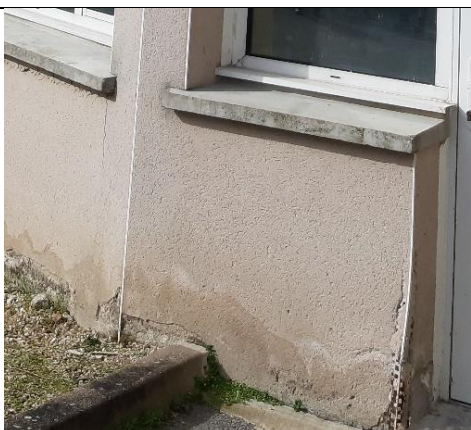
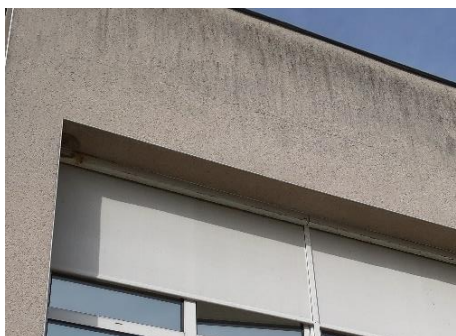
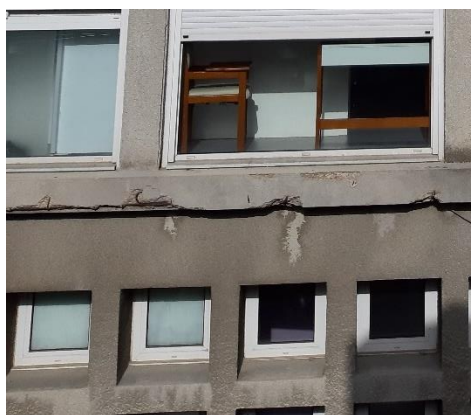
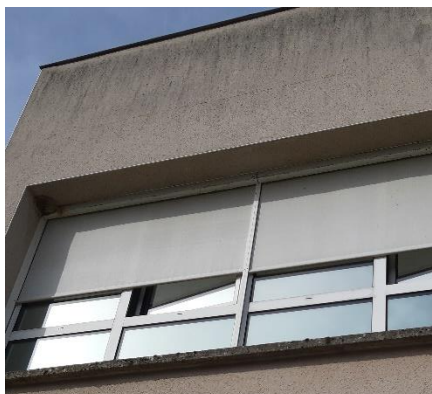
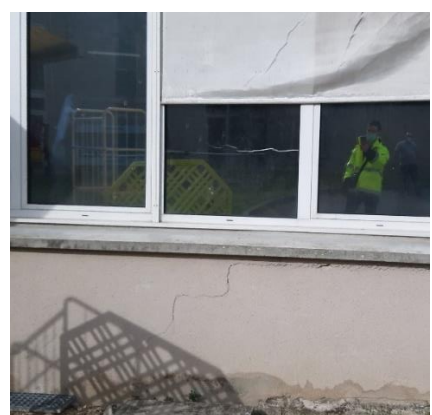
Façades côté est

Des fissures sont présentes au niveau du plancher. Cela peut être dû à une rotation de plancher.

D'autres fissures (en escalier) peuvent avoir comme origine des tassements de fondations. Des investigations géotechniques sont nécessaires pour valider l'origine de ce désordre.

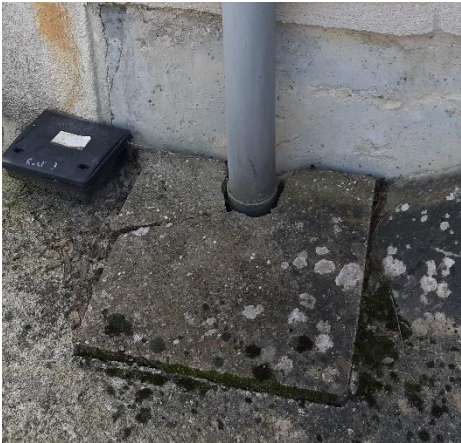
<p><u>Regards eaux pluviales</u></p> <p>Les tampons des regards sont fracturés.</p>	<p>Etat</p> <p>

</p> <p>3/5</p>

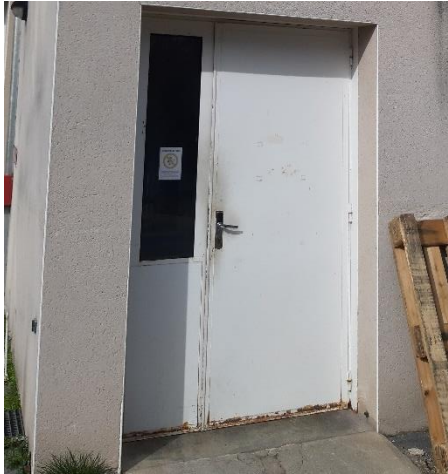
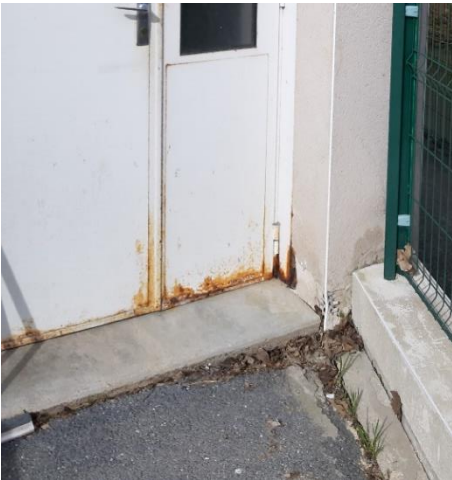
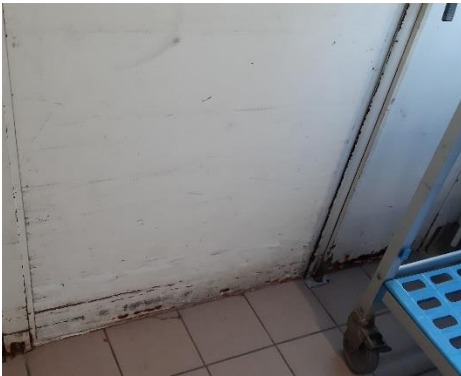
Portes extérieures

Les portes présentent de la corrosion.

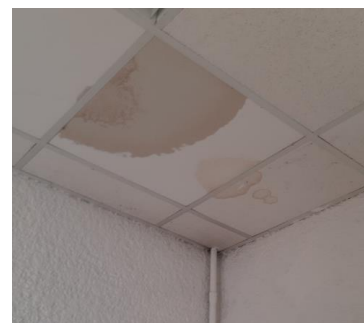
Ces traces d'humidités peuvent résulter de plusieurs causes mais il est fort probable que cela soit à cause d'un problème de condensation via le passage d'un réseau d'eau non protégée par une isolation anti-condensation ou un défaut dans la structure permettant le stockage involontaire d'eau.

Photo 1 : Traces d'humidités au RDC bâtiment VERLAINE

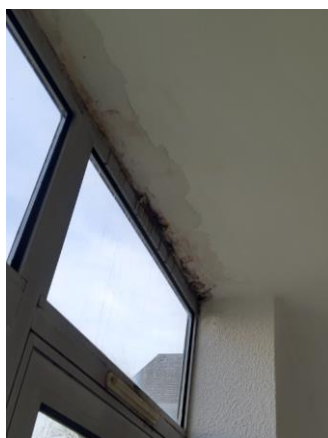
Nous avons repéré plusieurs points de condensations menuiseries. Les ponts thermiques occasionnés par performances thermiques, occasionne un donc de point de fixation pour l'humidité et des

Photo 4 : Menuiseries métal au RDC de RIMBAUD

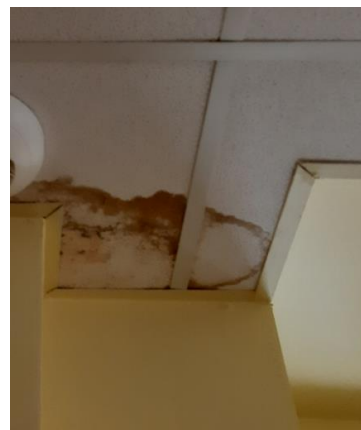
Ces traces d'humidités peuvent résulter de plusieurs causes mais il est fort probable que cela soit à cause d'un problème de condensation via le passage d'un réseau d'eau non protégée par une isolation anti-condensation ou un défaut dans la structure permettant le stockage involontaire d'eau.

Photo 5 : Traces d'humidités au RDC Bâtiment DUMOTTIEZ

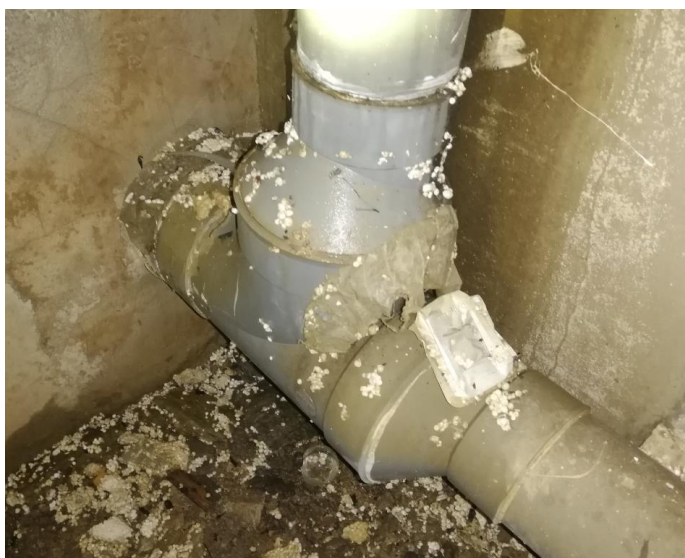
Sur la photo 9, on peut voir que le réseau des eaux usées n'est pas étanche. L'une des causes probables est la faible pente du collecteur pour aller se raccorder sur l'attente en limite de propriété. L'eau stagnante peut facilement endommager les réseaux comme observé sur site.

Photo 9 : Collecteur EU-EV avec fuites dans le vide sanitaire

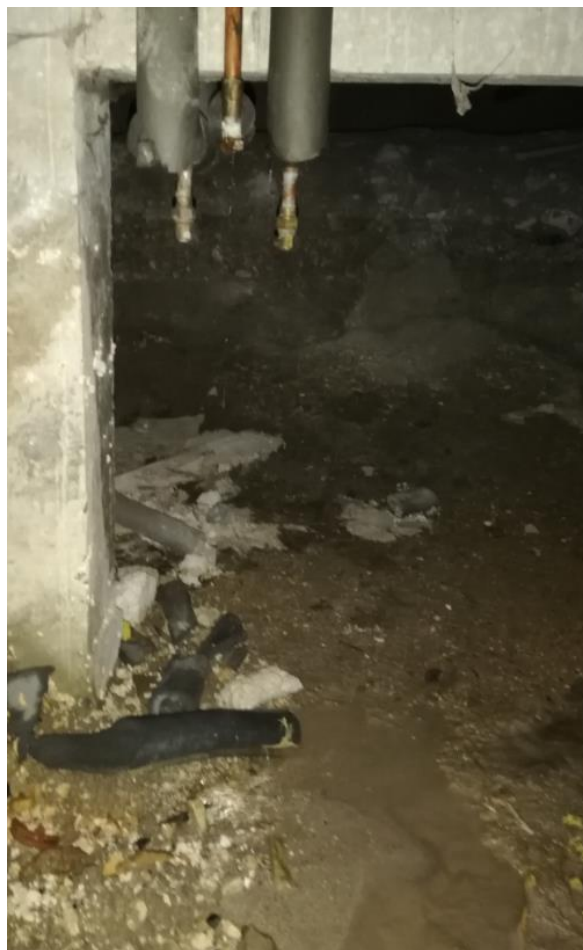
Lors de notre visite, nous avons observés une grosse fuite dans le vide sanitaire sous le bâtiment Verlaine. D'après les services techniques sur place, ce n'est pas un cas isolé dans le temps. Nous recommandons donc de remplacer tout le réseau de distribution ECS à minima depuis la chaufferie jusqu'à pénétration dans le vide sanitaire du bâtiment Rimbaud.

Photo 10 : Fuite sur le retour ECS dans le vide sanitaire sous le bâtiment Verlaine

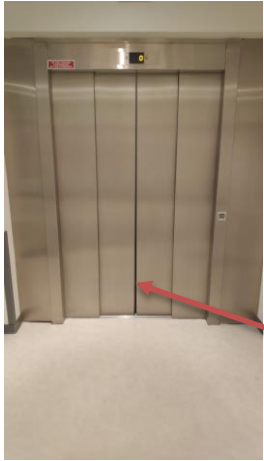
<p>Réparation à prévoir mais conservation de l'ascenseur</p>	<p>Etat</p> <p>😞</p> <p>2/5</p>
---	---	---------------------------------

Une réparation suivant ce point devra être réalisée.
