# Rapport de repérage des matériaux et produits contenant de l'amiante avant démolition dans un immeuble bâti

N° de dossier : 25/IMO/44814/OLP

Date du rapport : 02/07/2025

Programme des travaux : Démolition d'un ensemble immobilier

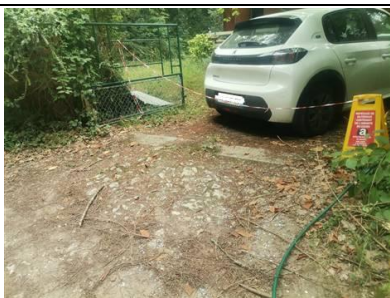
Photo n° PhA022

Localisation : Annexes - Terrain Clôture
