Rapport de repérage des matériaux et produits contenant de l'amiante avant démolition dans un immeuble bâti

N° de dossier : 25/IMO/44665/OLP

Date du rapport : 01/07/2025

Programme des travaux : Démolition total d'un ensemble immobilier + équipement divers

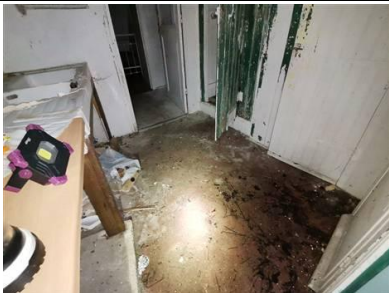
M001 : Partie à inspecter : Ragréege.					
Niveau : Bâtiment 1					
Localisation	n° de sondage	Description	Echantillon	N° Echantillon	Photo
Cuisine; Bâtiment 1 - Dégagement; Bâtiment 1 - Chambre 1	1	<u>Identifiant</u> : M001 <u>Description</u> : Ragréege <u>Quantification</u> : 19 m2 <u>Résultat</u> : Absence d'amiante	Sondage et extension de la ZPSO du ou des échantillon(s) : A01	A01

<p>Photo n° PhA001</p> <p>Localisation : Bâtiment 1 - Cuisine; Bâtiment 1 - Dégagement; Bâtiment 1 - Chambre 1</p> <p>Ouvrage : 5 - Planchers et planchers techniques - Revêtements de sols</p> <p>Partie d'ouvrage : Ragréage</p> <p>Description : Ragréage</p> <p>Localisation sur croquis : M001</p>

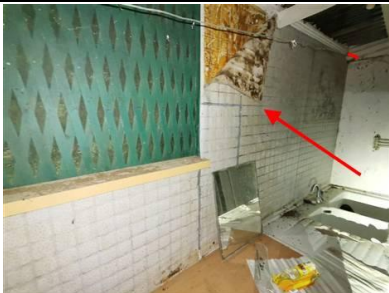
M002 : Partie à inspecter : Sous couche de tissus mural, de moquette murale ou de vinyle.					
Niveau : Bâtiment 1					
Localisation	n° de sondage	Description	Echantillon	N° Echantillon	Photo
Cuisine	1	Identifiant : M002 Description : Sous couche de tissus mural, de moquette murale ou de vinyle Quantification : 3 m2 Résultat : Absence d'amiante	Sondage et extension de la ZPSO du ou des échantillon(s) : A02	A02

<p>Photo n° PhA002</p> <p>Localisation : Bâtiment 1 - Cuisine</p> <p>Ouvrage : 3 - Parois verticales intérieures - Revêtements de murs, poteaux, cloisons, gaines, coffres</p> <p>Partie d'ouvrage : Sous couche de tissus mural, de moquette murale ou de vinyle</p> <p>Description : Sous couche de tissus mural, de moquette murale ou de vinyle</p>

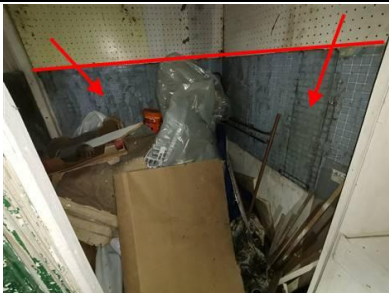
Localisation	n° de sondage	Description	Echantillon	N° Echantillon	Photo
Débarras	1	Identifiant : M003 Description : Sous couche de tissus mural, de moquette murale ou de vinyle Quantification : 1.5 m2 Résultat : Absence d'amiante	Sondage et extension de la ZPSO du ou des échantillon(s) : A03	A03

<p>Photo n° PhA003</p> <p>Localisation : Bâtiment 1 - Débarras</p> <p>Ouvrage : 3 - Parois verticales intérieures - Revêtements de murs, poteaux, cloisons, gaines, coffres</p> <p>Partie d'ouvrage : Sous couche de tissus mural, de moquette murale ou de vinyle</p> <p>Description : Sous couche de tissus mural, de moquette murale ou de vinyle</p>

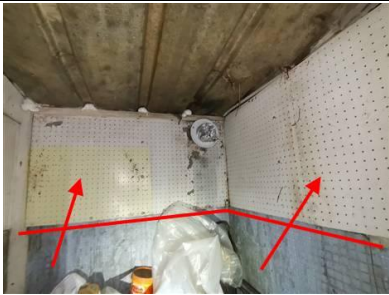
M004 : Partie à inspecter : Isolant intérieur fibreux (Isolant intérieur fibreux TYPE ISOREL).					
Niveau : Bâtiment 1					
Localisation	n° de sondage	Description	Echantillon	N° Echantillon	Photo
Débarras	1	<u>Identifiant</u> : M004 <u>Description</u> : Isolant intérieur fibreux TYPE ISOREL <u>Quantification</u> : 2 m2 <u>Résultat</u> : Absence d'amiante	Sondage et extension de la ZPSO du ou des échantillon(s) : A04	A04

<p>Photo n° PhA004 Localisation : Bâtiment 1 - Débarras Ouvrage : 3 - Parois verticales intérieures - Cloisons sèches (assemblées, préfabriquées) Partie d'ouvrage : Isolant intérieur fibreux Description : Isolant intérieur fibreux TYPE ISOREL</p>

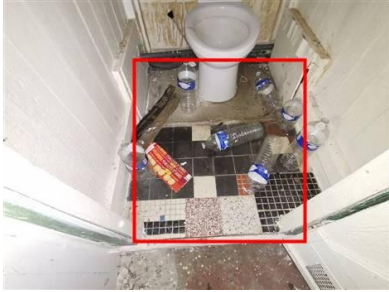
M005 : Partie à inspecter : Colle de carrelage.					
Niveau : Bâtiment 1					
Localisation	n° de sondage	Description	Echantillon	N° Echantillon	Photo
Wc	1	<u>Identifiant</u> : M005 <u>Description</u> : Colle de carrelage <u>Quantification</u> : 0.5 m2 <u>Résultat</u> : Absence d'amiante	Sondage et extension de la ZPSO du ou des échantillon(s) : A05	A05

<p>Photo n° PhA005 Localisation : Bâtiment 1 - Wc Ouvrage : 5 - Planchers et planchers techniques - Revêtements de sols Partie d'ouvrage : Colle de carrelage Description : Colle de carrelage</p>

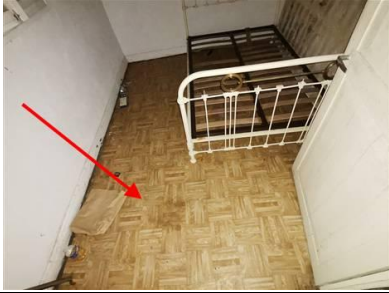
M006 : Partie à inspecter : Sous-couche (carton, feutre, ...) de revêtement souple.					
Niveau : Bâtiment 1					
Localisation	n° de sondage	Description	Echantillon	N° Echantillon	Photo
Chambre 1	1	<u>Identifiant</u> : M006 <u>Description</u> : Sous-couche (carton, feutre, ...) de revêtement souple <u>Quantification</u> : 8.25 m2 <u>Résultat</u> : Absence d'amiante	Sondage et extension de la ZPSO du ou des échantillon(s) : A06	A06

<p>Photo n° PhA006 Localisation : Bâtiment 1 - Chambre 1 Ouvrage : 5 - Planchers et planchers techniques - Revêtements de sols Partie d'ouvrage : Sous-couche (carton, feutre, ...) de revêtement souple Description : Sous-couche (carton, feutre, ...) de revêtement souple</p>

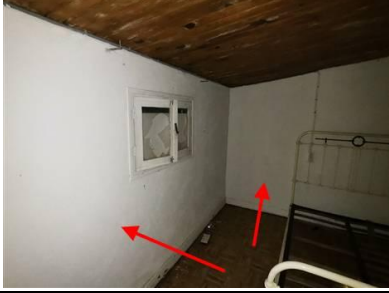
M007 : Partie à inspecter : Enduit à base de ciment lissé ou taloché.					
Niveau : Bâtiment 1					
Localisation	n° de sondage	Description	Echantillon	N° Echantillon	Photo
Chambre 1	1	Identifiant : M007 Description : Enduit à base de ciment lissé ou taloché Quantification : 12 m2 Résultat : Absence d'amiante	Sondage et extension de la ZPSO du ou des échantillon(s) : A07	A07

<p>Photo n° PhA007 Localisation : Bâtiment 1 - Chambre 1 Ouvrage : 3 - Parois verticales intérieures - Murs et cloisons maçonnés Partie d'ouvrage : Enduit à base de ciment lissé ou taloché Description : Enduit à base de ciment lissé ou taloché</p>

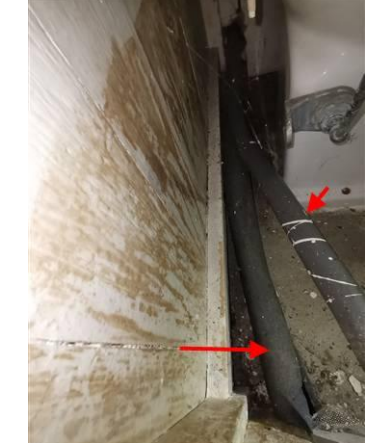
M008 : Partie à inspecter : Calorifuge (tresses, coquilles, matelas...).					
Niveau : Bâtiment 1					
Localisation	n° de sondage	Description	Echantillon	N° Echantillon	Photo
Wc	1	<u>Identifiant</u> : M008 <u>Description</u> : Calorifuge (tresses, coquilles, matelas...) <u>Quantification</u> : 1 ml <u>Résultat</u> : Absence d'amiante	Sondage et extension de la ZPSO du ou des échantillon(s) : A08	A08

<p>Photo n° PhA008 Localisation : Bâtiment 1 - Wc Ouvrage : 6 - Conduits et accessoires intérieurs - Conduits de fluides (air, eau, vapeur, fumée, échappement, autres fluides) Partie d'ouvrage : Calorifuge (tresses, coquilles, matelas...) Description : Calorifuge (tresses, coquilles, matelas...)</p>

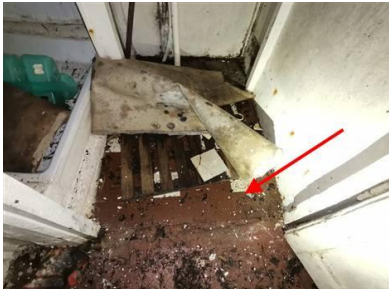
M009 : Partie à inspecter : Colle de carrelage.					
Niveau : Bâtiment 1					
Localisation	n° de sondage	Description	Echantillon	N° Echantillon	Photo
Salle d'eau	1	<u>Identifiant</u> : M009 <u>Description</u> : Colle de carrelage <u>Quantification</u> : 0.5 m2 <u>Résultat</u> : Absence d'amiante	Sondage et extension de la ZPSO du ou des échantillon(s) : A09	A09

<p>Photo n° PhA009 Localisation : Bâtiment 1 - Salle d'eau Ouvrage : 5 - Planchers et planchers techniques - Revêtements de sols Partie d'ouvrage : Colle de carrelage Description : Colle de carrelage</p>

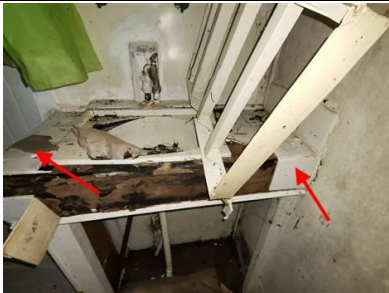
M010 : Partie à inspecter : Colle de faïence.					
Niveau : Bâtiment 1					
Localisation	n° de sondage	Description	Echantillon	N° Echantillon	Photo
Salle d'eau	1	<u>Identifiant</u> : M010 <u>Description</u> : Colle de faïence <u>Quantification</u> : 0.25 m2 <u>Résultat</u> : Absence d'amiante	Sondage et extension de la ZPSO du ou des échantillon(s) : A10	A10

<p>Photo n° PhA010 Localisation : Bâtiment 1 - Salle d'eau Ouvrage : 3 - Parois verticales intérieures - Revêtements de murs, poteaux, cloisons, gaines, coffres Partie d'ouvrage : Colle de faïence Description : Colle de faïence</p>

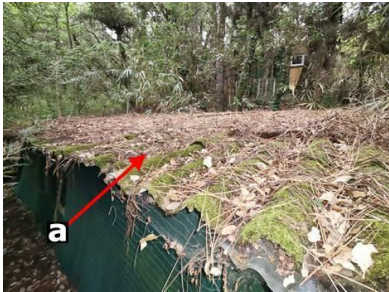
Localisation	Description
Annexes - Terrain visible	Conduit en fibres-ciment
Annexes - Terrain visible (mur de soutènement)	Plaques FIBROCIMENT
Bâtiment 1 - Toiture (Ch1 + DGT)	Plaques en fibres-ciment

M011 : Partie à inspecter : Plaques en fibres-ciment.					
Niveau : Bâtiment 1					
Localisation	n° de sondage	Description	Echantillon	N° Echantillon	Photo
Toiture (Ch1 + DGT)	1	<u>Identifiant</u> : M011 <u>Description</u> : Plaques en fibres-ciment <u>Quantification</u> : 15 m2 <u>Résultat</u> : Présence d'amiante	Sondage et extension de la ZPSO du ou des échantillon(s) : A11	A11

<p>Photo n° PhA011 Localisation : Bâtiment 1 - Toiture (Ch1 + DGT) Ouvrage : 1 - Couvertures, Toitures, Terrasses et étanchéités - Plaques ondulées et planes Partie d'ouvrage : Plaques en fibres-ciment Description : Plaques en fibres-ciment Localisation sur croquis : M011</p>

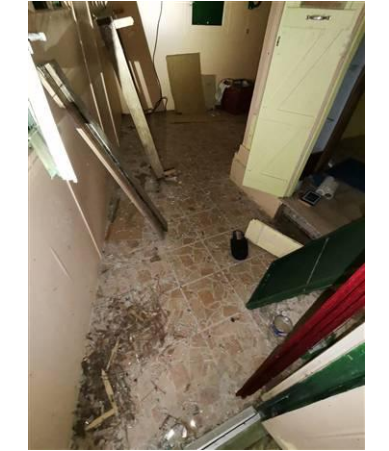
M012 : Partie à inspecter : Colle de carrelage.					
Niveau : Bâtiment 2					
Localisation	n° de sondage	Description	Echantillon	N° Echantillon	Photo
Chambre 2	1	<u>Identifiant</u> : M012 <u>Description</u> : Colle de carrelage <u>Quantification</u> : 9 m2 <u>Résultat</u> : Absence d'amiante	Sondage et extension de la ZPSO du ou des échantillon(s) : A12	A12

<p>Photo n° PhA012 Localisation : Bâtiment 2 - Chambre 2 Ouvrage : 5 - Planchers et planchers techniques - Revêtements de sols Partie d'ouvrage : Colle de carrelage Description : Colle de carrelage</p>

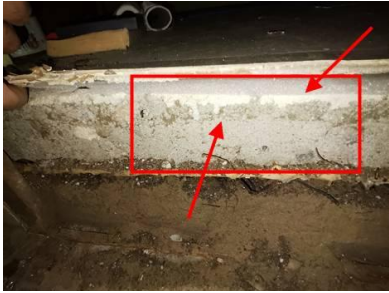
M013 : Partie à inspecter : Ragréege.					
Niveau : Bâtiment 2					
Localisation	n° de sondage	Description	Echantillon	N° Echantillon	Photo
Chambre 3	1	<u>Identifiant</u> : M013 <u>Description</u> : Ragréege <u>Quantification</u> : 4 m2 <u>Résultat</u> : Absence d'amiante	Sondage et extension de la ZPSO du ou des échantillon(s) : A13	A13

<p>Photo n° PhA013 Localisation : Bâtiment 2 - Chambre 3 Ouvrage : 5 - Planchers et planchers techniques - Revêtements de sols Partie d'ouvrage : Ragréage Description : Ragréage</p>

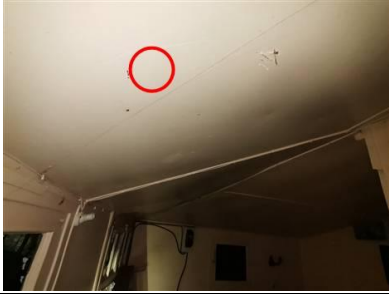
M014 : Partie à inspecter : Panneaux collés vissés ou cloués (Panneaux collés vissés ou cloués TYPE ISOREL).					
Niveau : Bâtiment 2					
Localisation	n° de sondage	Description	Echantillon	N° Echantillon	Photo
Chambre 2	1	<u>Identifiant</u> : M014 <u>Description</u> : Panneaux collés vissés ou cloués TYPE ISOREL <u>Quantification</u> : 15 m2 <u>Résultat</u> : Absence d'amiante	Sondage et extension de la ZPSO du ou des échantillon(s) : A14	A14

<p>Photo n° PhA014 Localisation : Bâtiment 2 - Chambre 2 Ouvrage : 4 - Plafonds et faux plafonds - Plafonds Partie d'ouvrage : Panneaux collés vissés ou cloués Description : Panneaux collés vissés ou cloués TYPE ISOREL</p>

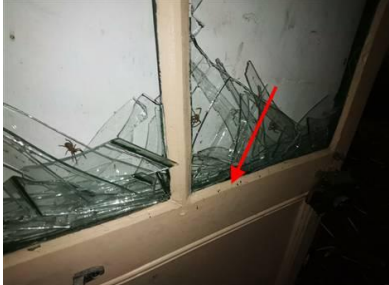
M015 : Partie à inspecter : Joint de mastic de vitrage.					
Niveau : Bâtiment 2					
Localisation	n° de sondage	Description	Echantillon	N° Echantillon	Photo
MENUISERIES BOIS	1	Identifiant : M015 Description : Joint de mastic de vitrage Quantification : 3 U Résultat : Absence d'amiante	Sondage et extension de la ZPSO du ou des échantillon(s) : A15	A15

<p>Photo n° PhA015 Localisation : Bâtiment 2 - MENUISERIES BOIS Ouvrage : 2 - Parois verticales extérieures et Façades - Menuiseries extérieures Partie d'ouvrage : Joint de mastic de vitrage Description : Joint de mastic de vitrage</p>

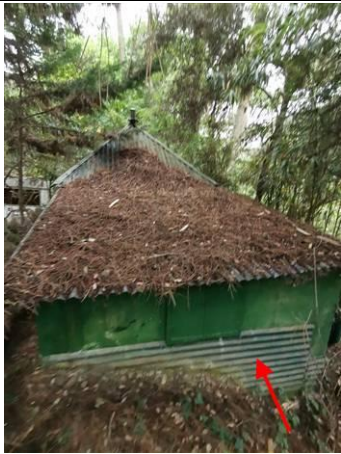
M027 : Partie à inspecter : Plaques METAL.					
Niveau : Bâtiment 2					
Localisation	n° de sondage	Description	Echantillon	N° Echantillon	Photo
Façades SOUBASSEMENT	1	Identifiant : M027 Description : Plaques METAL Résultat : Absence d'amiante	Aucun prélèvement

<p>Photo n° PhA027 Localisation : Bâtiment 2 - Façades SOUBASSEMENT Ouvrage : 2 - Parois verticales extérieures et Façades - Façades légères, murs rideaux, bardages, panneaux sandwich Partie d'ouvrage : Plaques METAL Description : Plaques METAL</p>

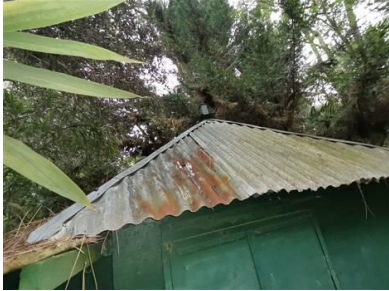
M028 : Partie à inspecter : Plaques en METAL.					
Niveau : Bâtiment 2					
Localisation	n° de sondage	Description	Echantillon	N° Echantillon	Photo
Toiture	1	Identifiant : M028 Description : Plaques en METAL Résultat : Absence d'amiante	Aucun prélèvement

<p>Photo n° PhA028 Localisation : Bâtiment 2 - Toiture Ouvrage : 1 - Couvertures, Toitures, Terrasses et étanchéités - Plaques ondulées et planes Partie d'ouvrage : Plaques en METAL Description : Plaques en METAL</p>

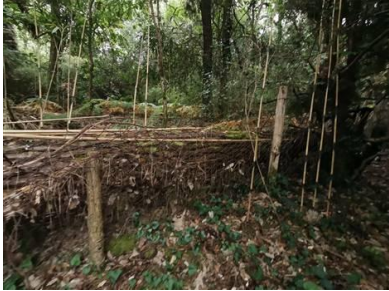
M029 : Partie à inspecter : CLOTURE POTEAUX BETON/BOIS + GRILLAGE.					
Niveau : Annexes					
Localisation	n° de sondage	Description	Echantillon	N° Echantillon	Photo
Terrain	1	<u>Identifiant</u> : M029 <u>Description</u> : CLOTURE POTEAUX BETON/BOIS + GRILLAGE <u>Résultat</u> : Absence d'amiante	Aucun prélèvement

<p>Photo n° PhA029 Localisation : Annexes - Terrain Ouvrage : 10 - Aménagements, voiries et réseaux divers - Aménagements extérieurs Partie d'ouvrage : CLOTURE POTEAUX BETON/BOIS + GRILLAGE Description : CLOTURE POTEAUX BETON/BOIS + GRILLAGE</p>
