# Rapport de repérage des matériaux et produits contenant de l'amiante avant démolition dans un immeuble bâti

N° de dossier : 25/IMO/44749/OLP

Date du rapport : 03/07/2025

| <b>Adresse</b> | Rue : | 67 ALLEE DES PAONS<br>FORET DE SUZAC | | |

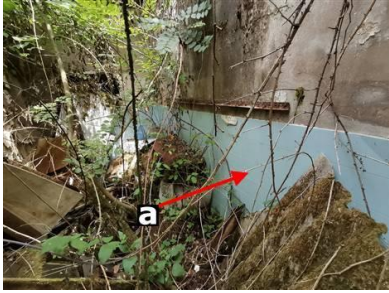
| Localisation | Description |
|--|--|
| Rez de chaussée - Salle d'eau 2 | Panneaux décoratifs en fibre-ciment (BLEUE) |

| | <p>Photo n° PhA007<br/>Localisation : Rez de chaussée - Salle d'eau 2<br/>Ouvrage : 3 - Parois verticales intérieures - Revêtements de murs, poteaux, cloisons, gaines, coffres<br/>Partie d'ouvrage : Panneaux décoratifs en fibre-ciment (BLEUE)<br/>Description : Panneaux décoratifs en fibre-ciment (BLEUE)<br/>Localisation sur croquis : M007</p> |

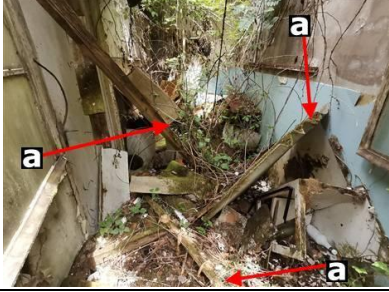
| Localisation | Description |
|--|--|
| | PLAQUES FIBROCIMENT EFFONDRE EPARSEES |

| | <p>Photo n° PhA008<br/>Localisation : Rez de chaussée - Salle d'eau 2<br/>Ouvrage : 5 - Planchers et planchers techniques - Revêtements de sols<br/>Partie d'ouvrage : PLAQUES FIBROCIMENT<br/>Description : PLAQUES FIBROCIMENT EFFONDRE EPARSEES<br/>Localisation sur croquis : M008</p> |

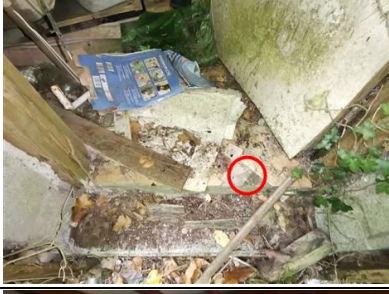
| | <p>Photo n° PhA009<br/>Localisation : Rez de chaussée - Salon; Rez de chaussée - Entrée<br/>Ouvrage : 5 - Planchers et planchers techniques - Revêtements de sols<br/>Partie d'ouvrage : Colle de carrelage<br/>Description : Colle de carrelage</p> |

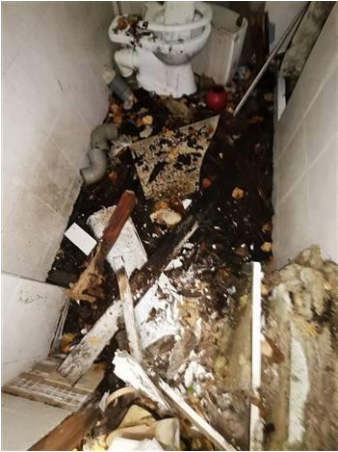
| | <p>Photo n° PhA012<br/>Localisation : Rez de chaussée - Wc<br/>Ouvrage : 5 - Planchers et planchers techniques - Revêtements de sols<br/>Partie d'ouvrage : Colle de carrelage<br/>Description : Colle de carrelage</p> |

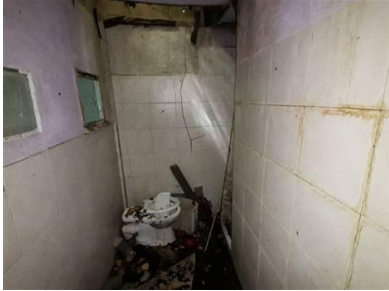
| | <p>Photo n° PhA013<br/>Localisation : Rez de chaussée - Wc<br/>Ouvrage : 3 - Parois verticales intérieures - Revêtements de murs, poteaux, cloisons, gaines, coffres<br/>Partie d'ouvrage : Colle de faïence<br/>Description : Colle de faïence</p> |

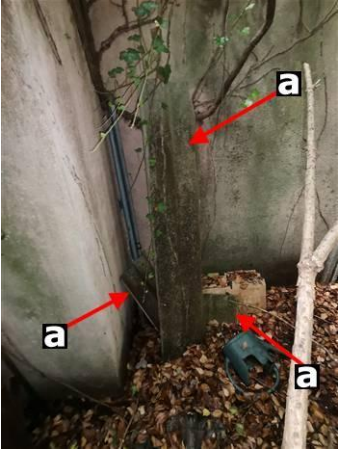
| Localisation | Description |
|--|--|
| Rez de chaussée - Pièce | Plaques ondulées fibro-ciment STOCKE |

| | <p>Photo n° PhA014<br/>Localisation : Rez de chaussée - Pièce<br/>Ouvrage : SOL<br/>Description : Plaques ondulées fibro-ciment STOCKE<br/>Localisation sur croquis : M014</p> |

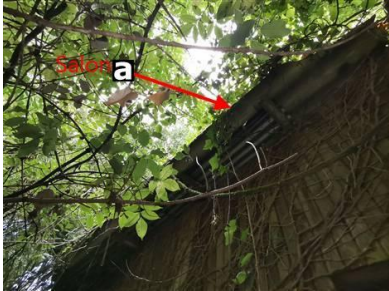
| Localisation | Description |
|--|--|
| Rez de chaussée - Salon | Plaques en fibres-ciment (y compris plaques « sous tuiles ») |

| M015 : Partie à inspecter : Plaques en fibres-ciment (y compris plaques « sous tuiles »). | | | | | |
|---|---|---|--|---|---|
| Salon | 1 | Identifiant : M015<br>Description : Plaques en fibres-ciment (y compris plaques « sous tuiles »)<br>Quantification : 1 ENS<br>Résultat : Présence d'amiante | Sondage et extension de la ZPSO du ou des échantillon(s) : C15 | C15 | |

| | <p>Photo n° PhA015<br/>Localisation : Rez de chaussée - Salon<br/>Ouvrage : 1 - Couvertures, Toitures, Terrasses et étanchéités - Plaques ondulées et planes<br/>Partie d'ouvrage : Plaques en fibres-ciment (y compris plaques « sous tuiles »)<br/>Description : Plaques en fibres-ciment (y compris plaques « sous tuiles »)<br/>Localisation sur croquis : M015</p> |

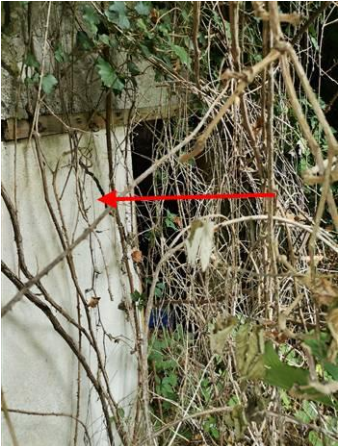
| M016 : Partie à inspecter : Enduit extérieur (projeté, lissé ou taloché). | | | | | |
|---|---|--|--|---|---|
| Façades SALON | 1 | <u>Identifiant</u> : M016<br><u>Description</u> : Enduit extérieur (projeté, lissé ou taloché)<br><u>Quantification</u> : 1 ENS<br><u>Résultat</u> : Absence d'amiante | Sondage et extension de la ZPSO du ou des échantillon(s) : C16 | C16 | |

| | <p>Photo n° PhA016<br/>Localisation : Ensemble immobilier - Façades SALON<br/>Ouvrage : 2 - Parois verticales extérieures et Façades - Façades lourdes y compris poteaux<br/>Partie d'ouvrage : Enduit extérieur (projeté, lissé ou taloché)<br/>Description : Enduit extérieur (projeté, lissé ou taloché)</p> |

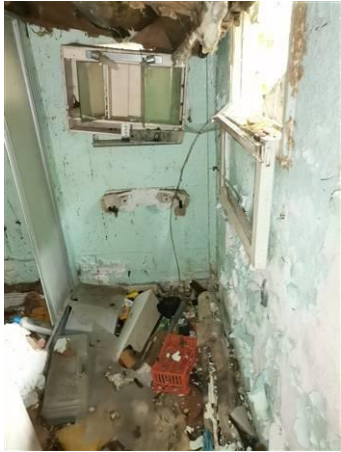
| M019 : Partie à inspecter : Peinture décorative (pailletées, gouttelettes, ...). | | | | | |
|--|---|---|--|---|--|
| Salle d'eau 1 | 1 | <u>Identifiant</u> : M019<br><u>Description</u> : Peinture décorative (pailletées, gouttelettes, ...)<br><u>Quantification</u> : 1 ENS<br><u>Résultat</u> : Absence d'amiante | Sondage et extension de la ZPSO du ou des échantillon(s) : C19 | C19 | |

| | <p>Photo n° PhA021<br/>Localisation : Rez de chaussée - Salle d'eau 1<br/>Ouvrage : 3 - Parois verticales intérieures - Revêtements de murs, poteaux, cloisons, gaines, coffres<br/>Partie d'ouvrage : Peinture décorative (pailletées, gouttelettes, ...)<br/>Description : Peinture décorative (pailletées, gouttelettes, ...)<br/>Localisation sur croquis : M019</p> |

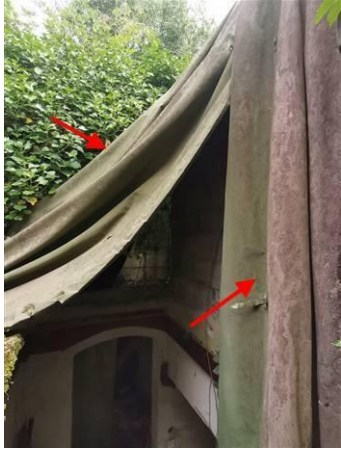
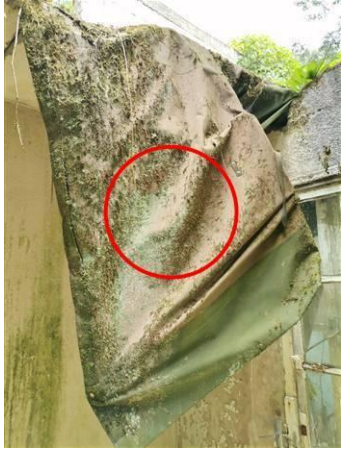
| M020 : Partie à inspecter : Pare pluie. | | | | | |
|---|---|--|--|---|---|
| Dalle brute | 1 | <u>Identifiant</u> : M020<br><u>Description</u> : Pare pluie<br><u>Quantification</u> : 1 ENS<br><u>Résultat</u> : Absence d'amiante | Sondage et extension de la ZPSO du ou des échantillon(s) : C20 | C20 | |

| | <p>Photo n° PhA022<br/>Localisation : Etage 1 - Dalle brute<br/>Ouvrage : 1 - Couvertures, Toitures, Terrasses et étanchéités - Éléments sous toiture<br/>Partie d'ouvrage : Pare pluie<br/>Description : Pare pluie</p> |

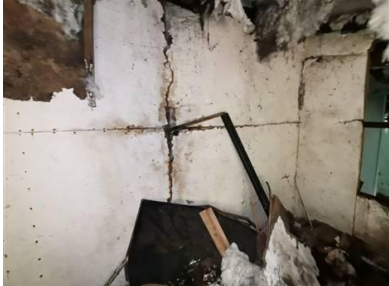
| | <p>Photo n° PhA023<br/>Localisation : Rez de chaussée - Chambre 1; Rez de chaussée - Chambre 2<br/>Ouvrage : 3 - Parois verticales intérieures - Cloisons sèches (assemblées, préfabriquées)<br/>Partie d'ouvrage : Panneaux de BOIS<br/>Description : Panneaux de BOIS</p> |

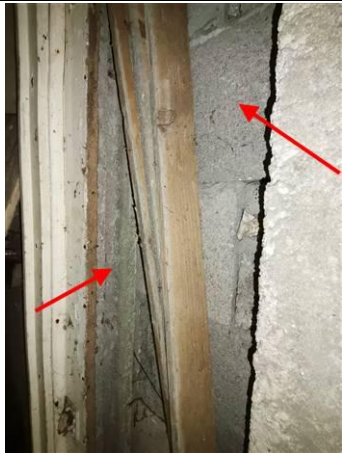
| M022 : Partie à inspecter : PARPAING BRUTE + POTEAUX BETON. | | | | | |
|---|---|---|---|---|---|
| Chambre 1; Rez de chaussée - Chambre 2 | 1 | <u>Identifiant</u> : M022<br><u>Description</u> : PARPAING BRUTE + POTEAUX BETON<br><u>Résultat</u> : Absence d'amiante | Aucun prélèvement | | |

| | <p>Photo n° PhA024<br/>Localisation : Rez de chaussée - Chambre 1; Rez de chaussée - Chambre 2<br/>Ouvrage : 2 - Parois verticales extérieures et Façades - Façades légères, murs rideaux, bardages, panneaux sandwich<br/>Partie d'ouvrage : PARPAING BRUTE + POTEAUX BETON<br/>Description : PARPAING BRUTE + POTEAUX BETON</p> |

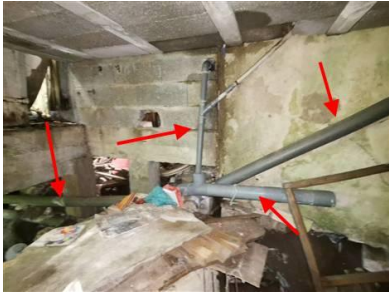
| | <p>Photo n° PhA025<br/>Localisation : Sous-Sol - Cave<br/>Ouvrage : 6 - Conduits et accessoires intérieurs - Conduits de fluides (air, eau, vapeur, fumée, échappement, autres fluides)<br/>Partie d'ouvrage : CONDUIT PVC<br/>Description : CONDUIT PVC</p> |

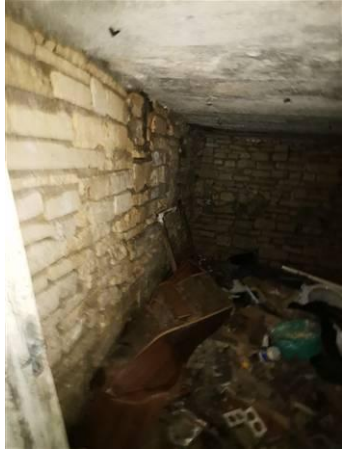
| | <p>Photo n° PhA026<br/>Localisation : Sous-Sol - Cave<br/>Ouvrage : 3 - Parois verticales intérieures - Murs et cloisons maçonnés<br/>Partie d'ouvrage : PIERRE JOINTE<br/>Description : PIERRE JOINTE</p> |

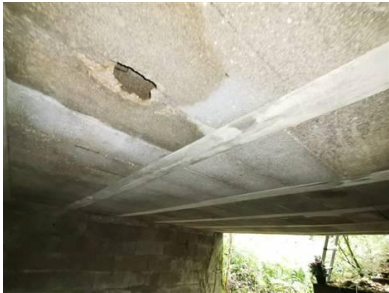
| | <p>Photo n° PhA027<br/>Localisation : Sous-Sol - Cave<br/>Ouvrage : 4 - Plafonds et faux plafonds - Plafonds<br/>Partie d'ouvrage : HOURDI BETON<br/>Description : HOURDI BETON</p> |

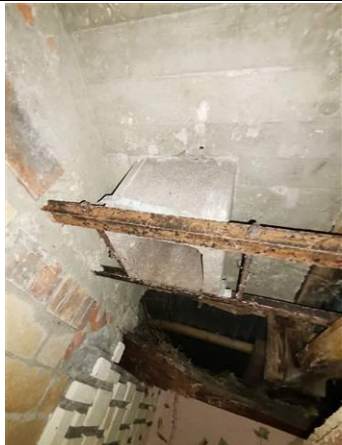
| | <p>Photo n° PhA028<br/>Localisation : Rez de chaussée - Salon<br/>Ouvrage : 6 - Conduits et accessoires intérieurs - Conduits de fluides (air, eau, vapeur, fumée, échappement, autres fluides)<br/>Partie d'ouvrage : BOISSEAU BETON<br/>Description : BOISSEAU BETON</p> |

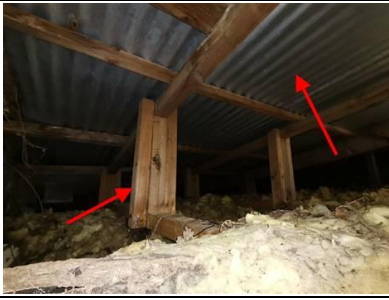
Photo n° PhA029

Localisation : Rez de chaussée - Salon (COMBLES)
