Rapport de repérage des matériaux et produits contenant de l'amiante avant démolition dans un immeuble bâti

N° de dossier : 25/IMO/44670/OLP

Date du rapport : 03/07/2025

Programme des travaux : Démolition d'un ensemble immobilier

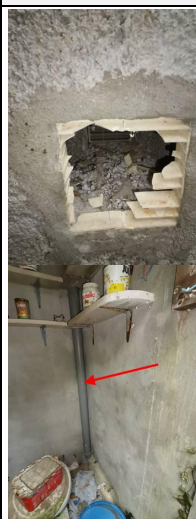
M014 : Partie à inspecter : CONDUIT PVC + VENTILATION.					
Niveau : Bâtiment					
Localisation	n° de sondage	Description	Echantillon	N° Echantillon	Photo
ENSEMBLE	1	Identifiant : M014 Description : CONDUIT PVC + VENTILATION Résultat : Absence d'amiante	Aucun prélèvement

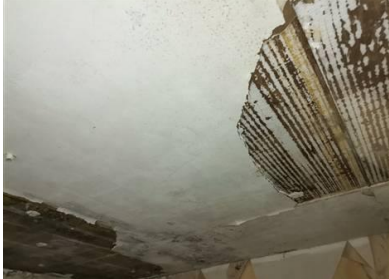
M006 : Partie à inspecter : Enduit à base de plâtre projeté.					
Niveau : Bâtiment					
Localisation	n° de sondage	Description	Echantillon	N° Echantillon	Photo
Chambre	1	<u>Identifiant</u> : M006 <u>Description</u> : Enduit à base de plâtre projeté <u>Quantification</u> : 10 m2 <u>Résultat</u> : Absence d'amiante	Sondage et extension de la ZPSO du ou des échantillon(s) : E06	E06

<p>Photo n° PhA006 Localisation : Bâtiment - Chambre Ouvrage : 4 - Plafonds et faux plafonds - Plafonds Partie d'ouvrage : Enduit à base de plâtre projeté Description : Enduit à base de plâtre projeté</p>

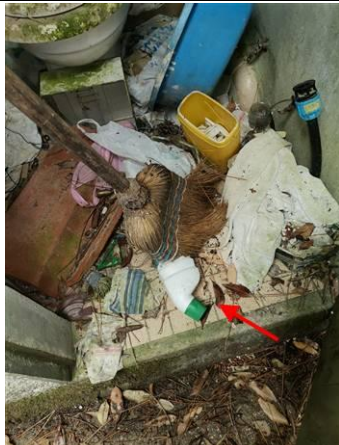
M007 : Partie à inspecter : Colle de carrelage.					
Niveau : Bâtiment					
Localisation	n° de sondage	Description	Echantillon	N° Echantillon	Photo
Wc; Bâtiment - Salle d'eau	1	Identifiant : M007 Description : Colle de carrelage Quantification : 3.80 m2 Résultat : Absence d'amiante	Sondage et extension de la ZPSO du ou des échantillon(s) : E07	E07

<p>Photo n° PhA007 Localisation : Bâtiment - Wc; Bâtiment - Salle d'eau Ouvrage : 5 - Planchers et planchers techniques - Revêtements de sols Partie d'ouvrage : Colle de carrelage Description : Colle de carrelage Localisation sur croquis : M007</p>

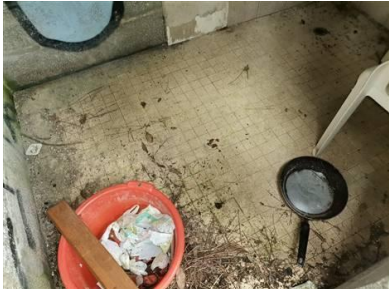
<p>Photo n° PhA007 Localisation : Bâtiment - Wc; Bâtiment - Salle d'eau Ouvrage : 5 - Planchers et planchers techniques - Revêtements de sols Partie d'ouvrage : Colle de carrelage Description : Colle de carrelage Localisation sur croquis : M007</p>

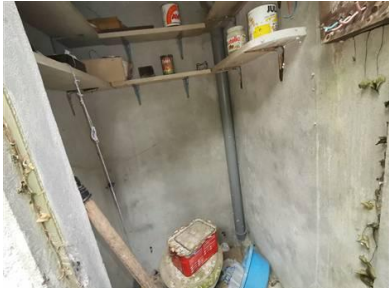
M008 : Partie à inspecter : Enduit à base de ciment projeté.					
Niveau : Bâtiment					
Localisation	n° de sondage	Description	Echantillon	N° Echantillon	Photo
Wc	1	<u>Identifiant</u> : M008 <u>Description</u> : Enduit à base de ciment projeté <u>Quantification</u> : 3 ml <u>Résultat</u> : Absence d'amiante	Aucun prélèvement	E08

<p>Photo n° PhA008 Localisation : Bâtiment - Wc Ouvrage : 3 - Parois verticales intérieures - Murs et cloisons maçonnés Partie d'ouvrage : Enduit à base de ciment projeté Description : Enduit à base de ciment projeté Localisation sur croquis : M008</p>

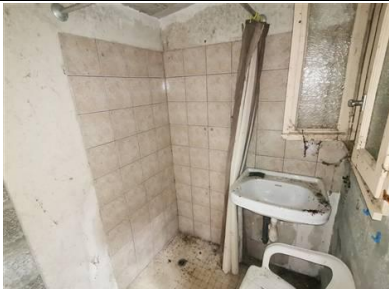
M009 : Partie à inspecter : Colle de faïence.					
Niveau : Bâtiment					
Localisation	n° de sondage	Description	Echantillon	N° Echantillon	Photo
Wc	1	<u>Identifiant</u> : M009 <u>Description</u> : Colle de faïence <u>Quantification</u> : 4 m2 <u>Résultat</u> : Absence d'amiante	Sondage et extension de la ZPSO du ou des échantillon(s) : E09	E09

<p>Photo n° PhA009 Localisation : Bâtiment - Wc Ouvrage : 3 - Parois verticales intérieures - Revêtements de murs, poteaux, cloisons, gaines, coffres Partie d'ouvrage : Colle de faïence Description : Colle de faïence Localisation sur croquis : M009</p>

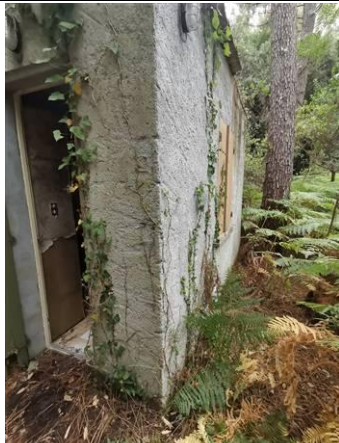
M010 : Partie à inspecter : Enduit extérieur (projeté, lissé ou taloché).					
Niveau : Bâtiment					
Localisation	n° de sondage	Description	Echantillon	N° Echantillon	Photo
Façades	1	<u>Identifiant</u> : M010 <u>Description</u> : Enduit extérieur (projeté, lissé ou taloché) <u>Quantification</u> : 1 ENS <u>Résultat</u> : Absence d'amiante	Sondage et extension de la ZPSO du ou des échantillon(s) : E10	E10

<p>Photo n° PhA010 Localisation : Bâtiment - Façades Ouvrage : 2 - Parois verticales extérieures et Façades - Façades lourdes y compris poteaux Partie d'ouvrage : Enduit extérieur (projeté, lissé ou taloché) Description : Enduit extérieur (projeté, lissé ou taloché)</p>

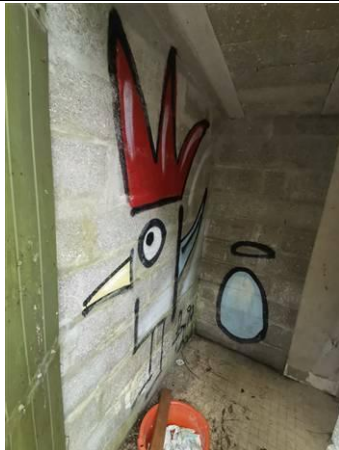
M011 : Partie à inspecter : PARPAING BRUTE.					
Niveau : Bâtiment					
Localisation	n° de sondage	Description	Echantillon	N° Echantillon	Photo
Salle d'eau	1	<u>Identifiant</u> : M011 <u>Description</u> : PARPAING BRUTE <u>Résultat</u> : Absence d'amiante	Aucun prélèvement

<p>Photo n° PhA011 Localisation : Bâtiment - Salle d'eau Ouvrage : 3 - Parois verticales intérieures - Murs et cloisons maçonnés Partie d'ouvrage : PARPAING BRUTE Description : PARPAING BRUTE</p>

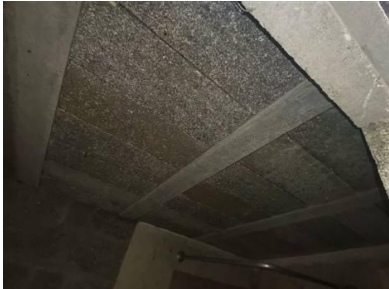
M012 : Partie à inspecter : HOURDI BETON.					
Niveau : Bâtiment					
Localisation	n° de sondage	Description	Echantillon	N° Echantillon	Photo
Wc; Bâtiment - Salle d'eau	1	<u>Identifiant</u> : M012 <u>Description</u> : HOURDI BETON <u>Résultat</u> : Absence d'amiante	Aucun prélèvement

<p>Photo n° PhA012 Localisation : Bâtiment - Wc; Bâtiment - Salle d'eau Ouvrage : 4 - Plafonds et faux plafonds - Plafonds Partie d'ouvrage : HOURDI BETON Description : HOURDI BETON</p>

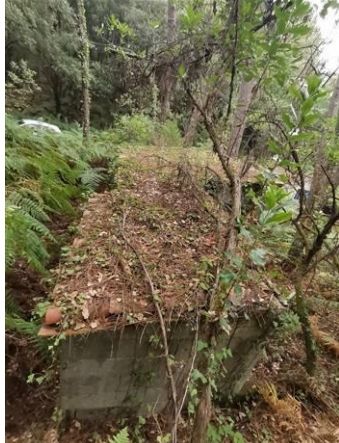
M013 : Partie à inspecter : TUILE.					
Niveau : Bâtiment					
Localisation	n° de sondage	Description	Echantillon	N° Echantillon	Photo
Toiture	1	<u>Identifiant</u> : M013 <u>Description</u> : TUILE <u>Résultat</u> : Absence d'amiante	Aucun prélèvement

<p>Photo n° PhA013 Localisation : Bâtiment - Toiture Ouvrage : 1 - Couvertures, Toitures, Terrasses et étanchéités - Éléments associés à la toiture Partie d'ouvrage : TUILE Description : TUILE</p>

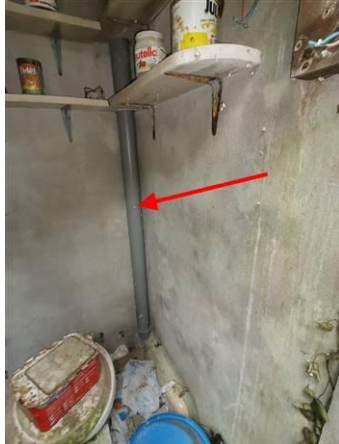
<p>Photo n° PhA014 Localisation : Bâtiment - ENSEMBLE Ouvrage : 6 - Conduits et accessoires intérieurs - Conduits de fluides (air, eau, vapeur, fumée, échappement, autres fluides) Partie d'ouvrage : CONDUIT PVC + VENTILATION Description : CONDUIT PVC + VENTILATION</p>
