Rapport de repérage des matériaux et produits contenant de l'amiante avant démolition dans un immeuble bâti

N° de dossier : 25/IMO/44744/TOC

Date du rapport : 02/07/2025

Programme des travaux : Démolition d'un ensemble immobilier

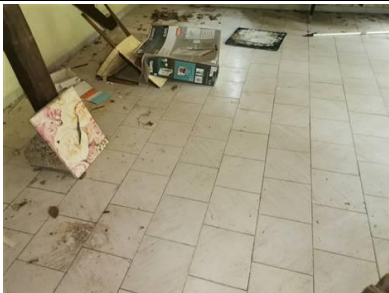
<p>Photo n° PhA001</p> <p>Localisation : Maison - Séjour</p> <p>Ouvrage : 5 - Planchers et planchers techniques - Revêtements de sols</p> <p>Partie d'ouvrage : Colle de carrelage</p> <p>Description : Colle de carrelage</p>

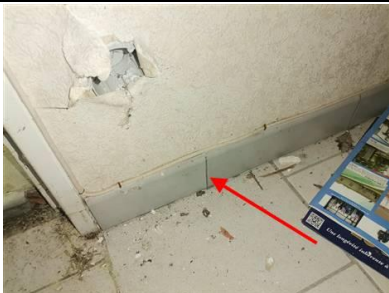
<p>Photo n° PhA002</p> <p>Localisation : Maison - Séjour</p> <p>Ouvrage : 3 - Parois verticales intérieures - Revêtements de murs, poteaux, cloisons, gaines, coffres</p> <p>Partie d'ouvrage : Colle de carrelage</p> <p>Description : Colle de PLINTHES</p>

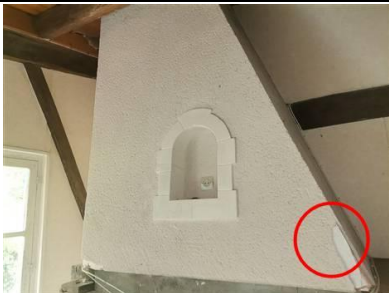
<p>Photo n° PhA003</p> <p>Localisation : Maison - Séjour (hotte cheminée)</p> <p>Ouvrage : 3 - Parois verticales intérieures - Gains et coffres verticaux</p> <p>Partie d'ouvrage : Enduit à base de ciment, lissé ou taloché (ragréage, débullage, lissage)</p> <p>Description : Enduit à base de ciment, lissé ou taloché (ragréage, débullage, lissage)</p>

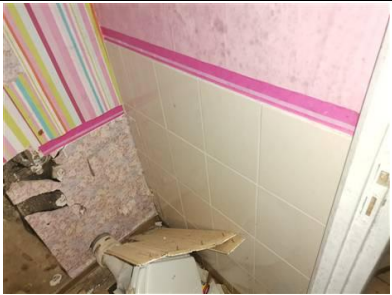
<p>Photo n° PhA014 Localisation : Maison - Wc Ouvrage : 3 - Parois verticales intérieures - Revêtements de murs, poteaux, cloisons, gaines, coffres Partie d'ouvrage : Colle de faïence Description : Colle de faïence</p>

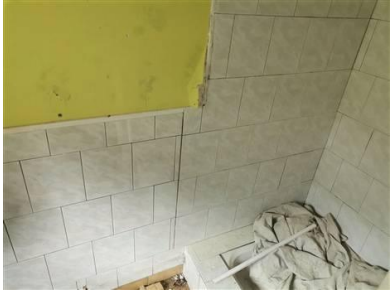
<p>Photo n° PhA013 Localisation : Maison - Salle d'eau Ouvrage : 3 - Parois verticales intérieures - Revêtements de murs, poteaux, cloisons, gaines, coffres Partie d'ouvrage : Colle de faïence Description : Colle de faïence</p>
 	<p>Photo n° PhA015 Localisation : Maison - Cuisine; Maison - Dégagement 2; Maison - Chambre 2; Maison - Salle d'eau; Maison - Wc Ouvrage : 3 - Parois verticales intérieures - Cloisons sèches (assemblées, préfabriquées) Partie d'ouvrage : Plot de colle fixant les cloisons au mur Description : Plot de colle fixant les cloisons au mur</p>
 	<p>Photo n° PhA016 Localisation : Maison - Cuisine MUR REFEND Ouvrage : 3 - Parois verticales intérieures - Murs et cloisons maçonnés Partie d'ouvrage : Enduit à base de ciment projeté Description : Enduit à base de ciment projeté</p>

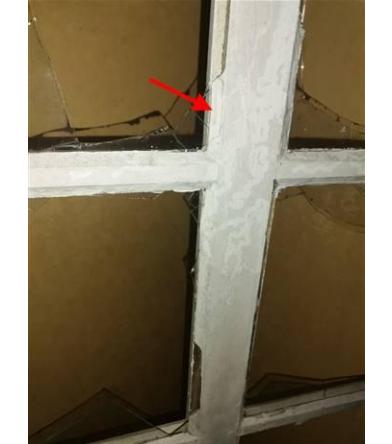
<p>Photo n° PhA017 Localisation : Maison - MENUISERIES BOIS (rdc + mezzanine) Ouvrage : 2 - Parois verticales extérieures et Façades - Menuiseries extérieures Partie d'ouvrage : Joint de mastic de vitrage Description : Joint de mastic de vitrage</p>

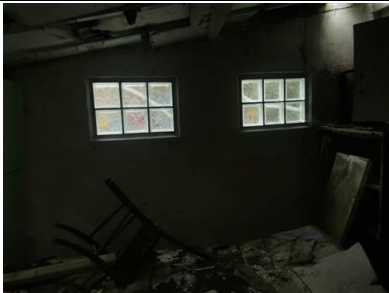
<p>Photo n° PhA035 Localisation : Dépendances - Chambre Ouvrage : 3 - Parois verticales intérieures - Murs et cloisons maçonnés Partie d'ouvrage : Enduit à base de ciment projeté Description : Enduit à base de ciment projeté</p>

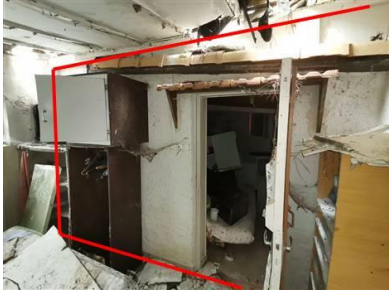
<p>Photo n° PhA036 Localisation : Dépendances - Chambre; Dépendances - Cuisine : mur REFEND Ouvrage : 3 - Parois verticales intérieures - Murs et cloisons maçonnés Partie d'ouvrage : Enduit à base de ciment projeté Description : Enduit à base de ciment projeté</p>

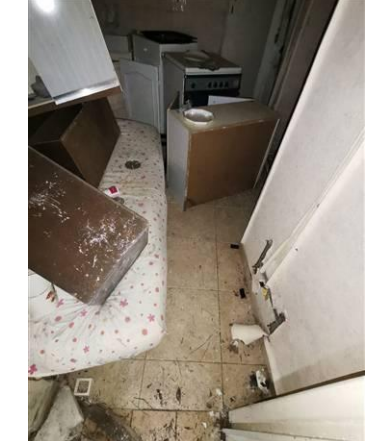
<p>Photo n° PhA037 Localisation : Dépendances - Cuisine Ouvrage : 5 - Planchers et planchers techniques - Revêtements de sols Partie d'ouvrage : Joint de carrelage Description : Joint de carrelage</p>

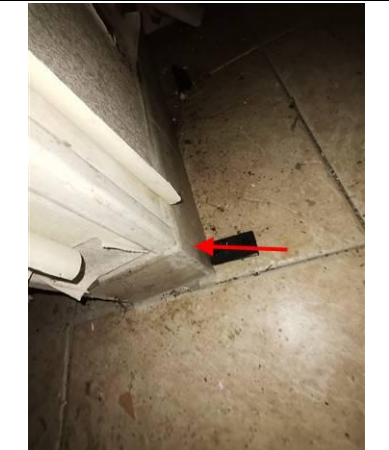
<p>Photo n° PhA038 Localisation : Dépendances - Cuisine Ouvrage : 3 - Parois verticales intérieures - Revêtements de murs, poteaux, cloisons, gaines, coffres Partie d'ouvrage : Colle de carrelage Description : Colle de PLINTHES</p>

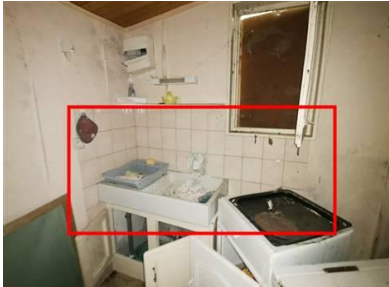
<p>Photo n° PhA039 Localisation : Dépendances - Cuisine Ouvrage : 3 - Parois verticales intérieures - Revêtements de murs, poteaux, cloisons, gaines, coffres Partie d'ouvrage : Colle de faïence Description : Colle de faïence</p>

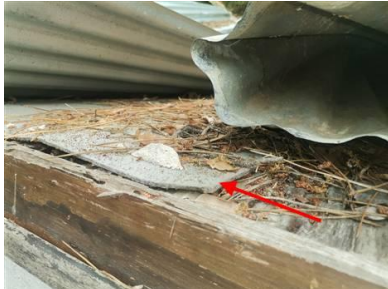
<p>Photo n° PhA044 Localisation : Dépendances - Cuisine Ouvrage : 1 - Couvertures, Toitures, Terrasses et étanchéités - Éléments sous toiture Partie d'ouvrage : Isolant fibreux en sous toiture Description : Isolant fibreux en sous toiture Localisation sur croquis : M044</p>

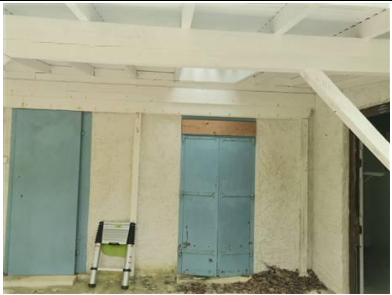
<p>Photo n° PhA057 Localisation : Maison - Auvent Ouvrage : 4 - Plafonds et faux plafonds - Plafonds Partie d'ouvrage : BOIS DE CHARPENTE Description : BOIS DE CHARPENTE</p>

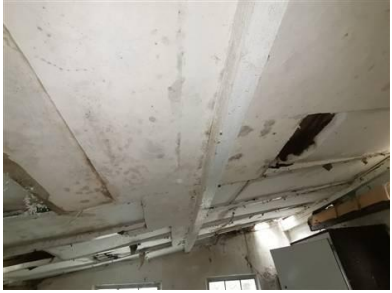
<p>Photo n° PhA058 Localisation : Dépendances - PLAFOND Ouvrage : 4 - Plafonds et faux plafonds - Plafonds Partie d'ouvrage : SOLIVAGE ET LAMBRIS BOIS Description : SOLIVAGE ET LAMBRIS BOIS</p>

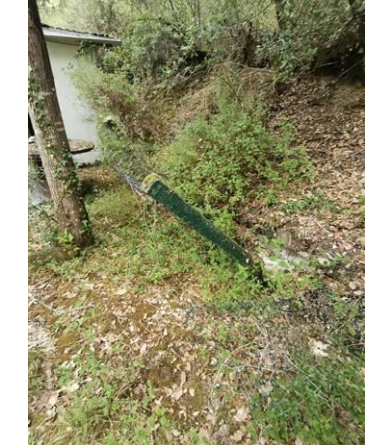
<p>Photo n° PhA059 Localisation : Annexes - Terrain CLOTURE Ouvrage : 10 - Aménagements, voiries et réseaux divers - Aménagements extérieurs Partie d'ouvrage : POTEAUX BOIS + GRILLAGE Description : POTEAUX BOIS + GRILLAGE</p>
