Rapport de repérage des matériaux et produits contenant de l'amiante avant démolition dans un immeuble bâti

N° de dossier : 25/IMO/44667/OLP

Date du rapport : 03/07/2025

Programme des travaux : Démolition d'un ensemble immobilier

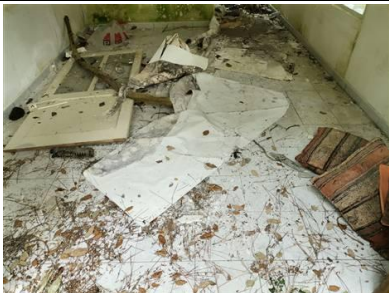
M001 : Partie à inspecter : Colle de carrelage.					
Niveau : Bâtiment					
Localisation	n° de sondage	Description	Echantillon	N° Echantillon	Photo
Cuisine	1	Identifiant : M001 Description : Colle de carrelage Quantification : 19.20 m2 Résultat : Absence d'amiante	Sondage et extension de la ZPSO du ou des échantillon(s) : G01	G01

<p>Photo n° PhA001</p> <p>Localisation : Bâtiment - Cuisine</p> <p>Ouvrage : 5 - Planchers et planchers techniques - Revêtements de sols</p> <p>Partie d'ouvrage : Colle de carrelage</p> <p>Description : Colle de carrelage</p> <p>Localisation sur croquis : M001</p>

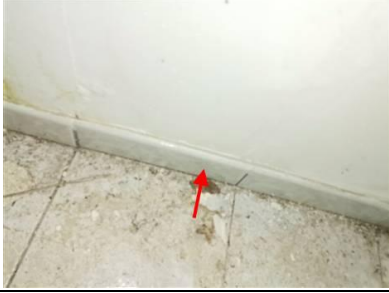
M002 : Partie à inspecter : Colle de carrelage (Colle de PLINTHES).					
Niveau : Bâtiment					
Localisation	n° de sondage	Description	Echantillon	N° Echantillon	Photo
Cuisine	1	<u>Identifiant</u> : M002 <u>Description</u> : Colle de PLINTHES <u>Quantification</u> : 15 ml <u>Résultat</u> : Absence d'amiante	Sondage et extension de la ZPSO du ou des échantillon(s) : G02	G02

<p>Photo n° PhA002</p> <p>Localisation : Bâtiment - Cuisine</p> <p>Ouvrage : 3 - Parois verticales intérieures - Revêtements de murs, poteaux, cloisons, gaines, coffres</p> <p>Partie d'ouvrage : Colle de carrelage</p> <p>Description : Colle de PLINTHES</p>

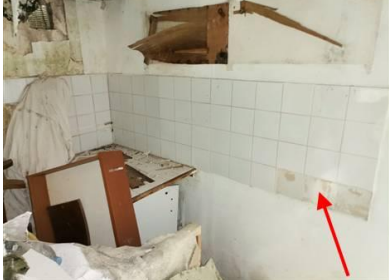
M003 : Partie à inspecter : Colle de faïence (Colle de faïence 15X15).					
Niveau : Bâtiment					
Localisation	n° de sondage	Description	Echantillon	N° Echantillon	Photo
Cuisine	1	<u>Identifiant</u> : M003 <u>Description</u> : Colle de faïence 15X15 <u>Quantification</u> : 2 m2 <u>Résultat</u> : Absence d'amiante	Sondage et extension de la ZPSO du ou des échantillon(s) : G03	G03

<p>Photo n° PhA003</p> <p>Localisation : Bâtiment - Cuisine</p> <p>Ouvrage : 3 - Parois verticales intérieures - Revêtements de murs, poteaux, cloisons, gaines, coffres</p> <p>Partie d'ouvrage : Colle de faïence</p> <p>Description : Colle de faïence 15X15</p>

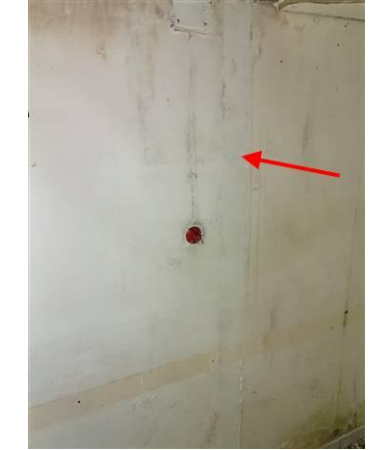
M005 : Partie à inspecter : Enduit de jointoiment des plaques de plâtre.					
Niveau : Bâtiment					
Localisation	n° de sondage	Description	Echantillon	N° Echantillon	Photo
Cuisine	1	<u>Identifiant</u> : M005 <u>Description</u> : Enduit de jointoiment des plaques de plâtre <u>Quantification</u> : 17 ml <u>Résultat</u> : Absence d'amiante	Sondage et extension de la ZPSO du ou des échantillon(s) : G05	G05

<p>Photo n° PhA005 Localisation : Bâtiment - Cuisine Ouvrage : 3 - Parois verticales intérieures - Cloisons sèches (assemblées, préfabriquées) Partie d'ouvrage : Enduit de jointoiment des plaques de plâtre Description : Enduit de jointoiment des plaques de plâtre</p>

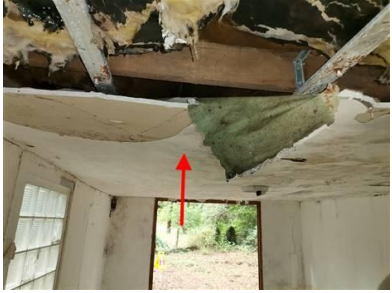
M006 : Partie à inspecter : Enduit de jointoiement et plot de colle des plaques de plâtre.					
Niveau : Bâtiment					
Localisation	n° de sondage	Description	Echantillon	N° Echantillon	Photo
Cuisine	1	<u>Identifiant</u> : M006 <u>Description</u> : Enduit de jointoiement et plot de colle des plaques de plâtre <u>Quantification</u> : 19.2 m2 <u>Résultat</u> : Absence d'amiante	Sondage et extension de la ZPSO du ou des échantillon(s) : G06	G06

<p>Photo n° PhA006 Localisation : Bâtiment - Cuisine Ouvrage : 4 - Plafonds et faux plafonds - Plafonds Partie d'ouvrage : Enduit de jointoiment et plot de colle des plaques de plâtre Description : Enduit de jointoiment et plot de colle des plaques de plâtre</p>

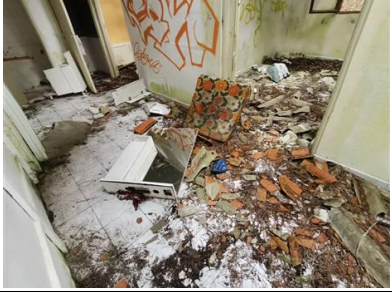
M007 : Partie à inspecter : Colle de carrelage.					
Niveau : Bâtiment					
Localisation	n° de sondage	Description	Echantillon	N° Echantillon	Photo
Entrée; Bâtiment - Chambre 1; Bâtiment - Chambre 2; Bâtiment - Wc	1	Identifiant : M007 Description : Colle de carrelage Quantification : 44 m2 Résultat : Absence d'amiante	Sondage et extension de la ZPSO du ou des échantillon(s) : G07	G07

<p>Photo n° PhA007 Localisation : Bâtiment - Entrée; Bâtiment - Chambre 1; Bâtiment - Chambre 2; Bâtiment - Wc Ouvrage : 5 - Planchers et planchers techniques - Revêtements de sols Partie d'ouvrage : Colle de carrelage Description : Colle de carrelage Localisation sur croquis : M007</p>

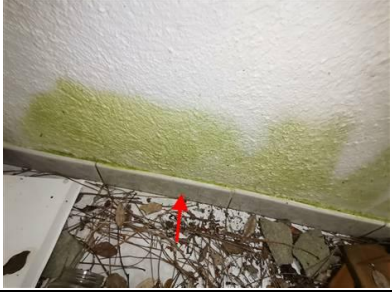
<p>Photo n° PhA008 Localisation : Bâtiment - Entrée; Bâtiment - Chambre 1; Bâtiment - Chambre 2; Bâtiment - Wc Ouvrage : 3 - Parois verticales intérieures - Revêtements de murs, poteaux, cloisons, gaines, coffres Partie d'ouvrage : Colle de carrelage Description : Colle de PLINTHES</p>

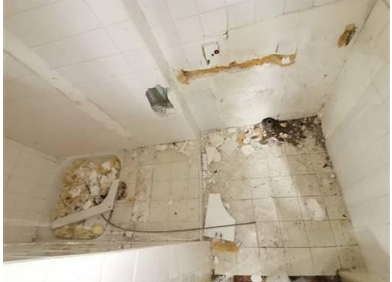
M009 : Partie à inspecter : Colle de carrelage.					
Niveau : Bâtiment					
Localisation	n° de sondage	Description	Echantillon	N° Echantillon	Photo
Salle d'eau	1	Identifiant : M009 Description : Colle de carrelage Quantification : 2 m2 Résultat : Absence d'amiante	Sondage et extension de la ZPSO du ou des échantillon(s) : G09	G09

<p>Photo n° PhA009 Localisation : Bâtiment - Salle d'eau Ouvrage : 5 - Planchers et planchers techniques - Revêtements de sols Partie d'ouvrage : Colle de carrelage Description : Colle de carrelage</p>

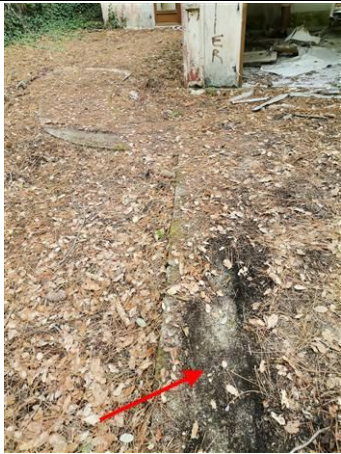
M026 : Partie à inspecter : Dalle de sol béton.					
Niveau : Annexes					
Localisation	n° de sondage	Description	Echantillon	N° Echantillon	Photo
Terrain	1	Identifiant : M026 Description : Dalle de sol béton Résultat : Absence d'amiante	Aucun prélèvement

<p>Photo n° PhA026 Localisation : Annexes - Terrain Ouvrage : 5 - Planchers et planchers techniques - Revêtements de sols Partie d'ouvrage : Dalle de sol béton Description : Dalle de sol béton</p>

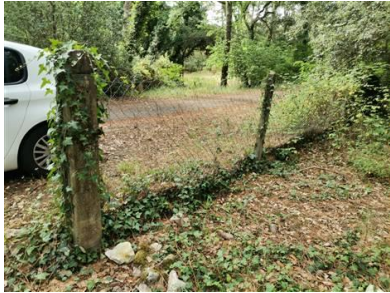
M027 : Partie à inspecter : Grillage + poteaux béton.					
Niveau : Annexes					
Localisation	n° de sondage	Description	Echantillon	N° Echantillon	Photo
Terrain clôture	1	<u>Identifiant</u> : M027 <u>Description</u> : Grillage + poteaux béton <u>Résultat</u> : Absence d'amiante	Aucun prélèvement

<p>Photo n° PhA027 Localisation : Annexes - Terrain clôture Ouvrage : 10 - Aménagements, voiries et réseaux divers - Conduits, Siphons Partie d'ouvrage : Grillage + poteaux béton Description : Grillage + poteaux béton</p>

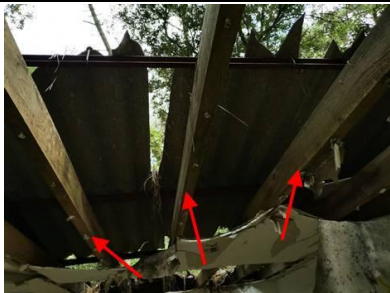
M028 : Partie à inspecter : solive bois.					
Niveau : Bâtiment					
Localisation	n° de sondage	Description	Echantillon	N° Echantillon	Photo
plafond	1	Identifiant : M028 Description : solive bois Résultat : Absence d'amiante	Aucun prélèvement

<p>Photo n° PhA028 Localisation : Bâtiment - plafond Ouvrage : 4 - Plafonds et faux plafonds - Poutres et charpentes Partie d'ouvrage : solive bois Description : solive bois</p>
