RAPPORT DE DIAGNOSTIC SUR BATIMENT EXISTANT

AIX EN PROVENCE – PALAIS VERDUN

FISSURATION SUR LES CLOISONS DES BUREAUX 402 – 405

AVIS TECHNIQUE VISUEL SUR LA SOLIDITE D'UN OUVRAGE

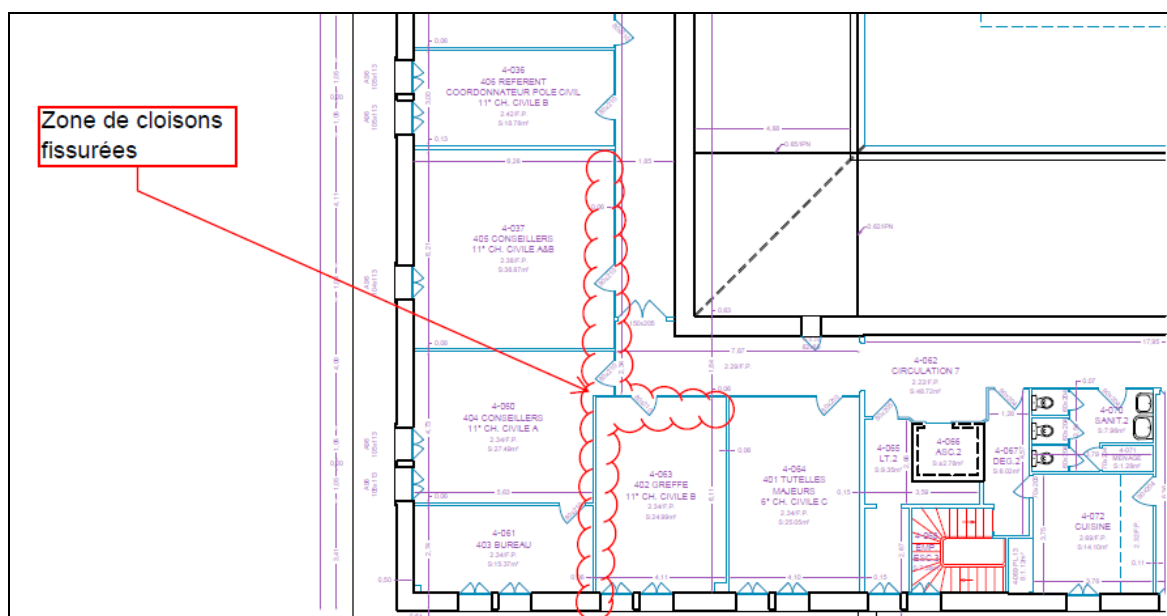
Les fonctionnaires occupant les bureaux 402, 403 et 404 ont signalé au service immobilier qu'ils avaient entendu un bruit sourd et constaté des fragments de mur au sol dans le bureau 403.

Ci-dessous un extrait du plan du 4^{ème} étage permettant de localiser les bureaux concernés.

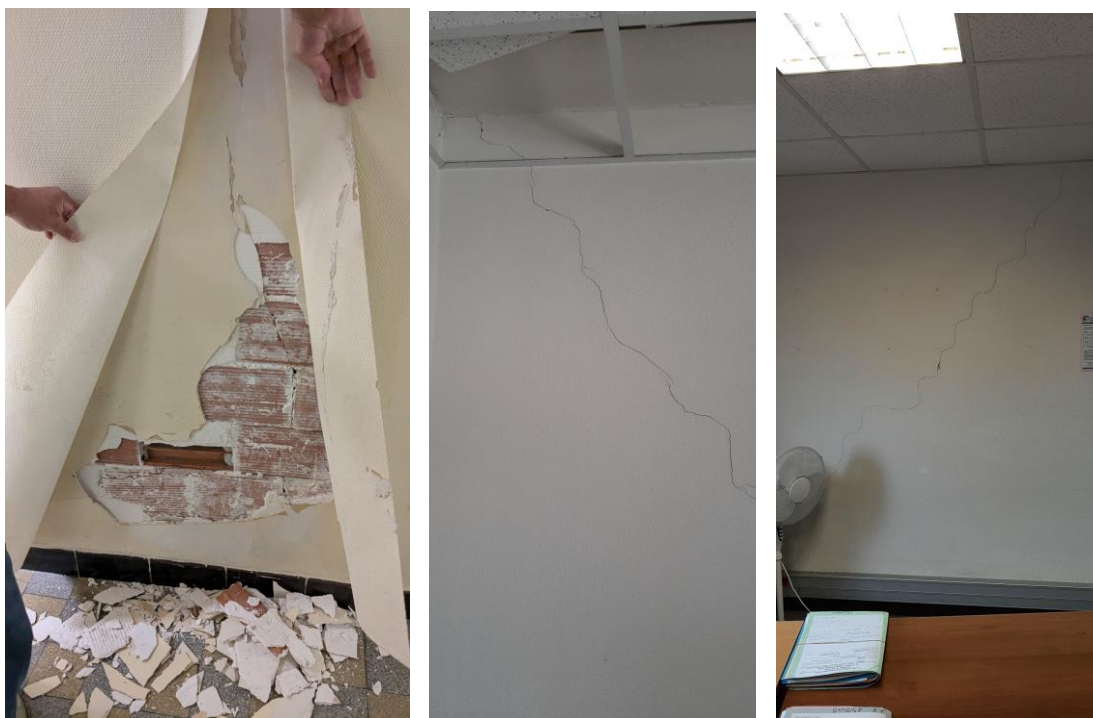
Lors de notre visite du 04/09/2024, nous avons pu constater les désordres sur les cloisons, séparatives avec la circulation et entre bureaux.

Les cloisons en briquettes sont dégradées de manière significative du fait de leur faible ductilité, le matériau éclate plus rapidement.

Les fissures sur les parois de séparation entre bureaux sont faiblement ouvertes, cependant elles sont traversantes.

- Les parois des locaux de la zone concernée présentent des fissurations traversantes et localement des éclatements. Ces désordres proviennent de l'absence de désolidarisation avec les éléments de structures (absence de résilient) et de leurs mises en charge par fluage du plancher ou des poutres.

- ➔ **Il convient de surveiller l'évolution de ces fissures et de prévoir à long terme (12 à 24 mois) leur remise en état ou leur reprise totale.**
 - ➔ **Les lieux peuvent être occupés sans risques pour les usagers.**

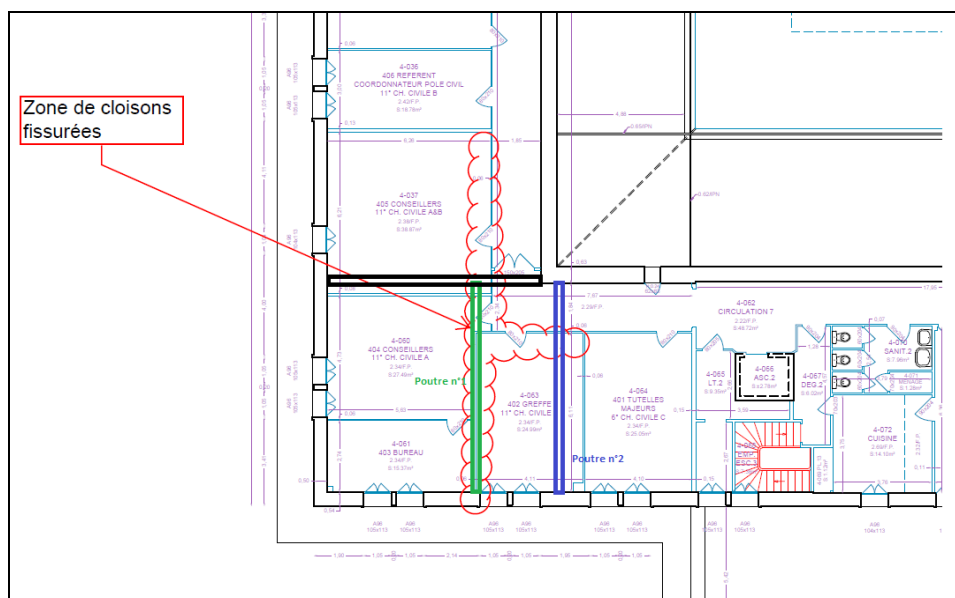
Nous avons réalisé quelques mesures au laser mètre pour déterminer la flèche de deux poutres de la zone concernée (voir plan annoté ci-après), dont les résultats sont exposés dans le tableau ci-dessous.

Ces mesures sont à prendre avec du recul car non réalisées avec une référence fiable. En revanche, elles permettent de mettre en avant en première approche que c'est le plancher bas du 4^{ème} étage qui semble avoir fléchi, car les mesures font apparaître une « contre-flèche » à mi-travée pour la poutre n°1 de plus de 10mm en moyenne.

Appui 1	Mi-travée	Appui 2
Poutre n°1 : Située au droit de la cloison séparative entre les bureaux 402 et 403.	2,474m	2,484m	2,463m
Poutre n°2 : Traversant le bureau 402 et la circulation.	2,478m	2,474m	2,476m

- ➔ **Il convient à moyen terme (3 mois) de faire réaliser un diagnostic sur ces éléments de structure pour déterminer leurs évolutions (fléchissements des poutres et planchers, dilatation, etc.) et comprendre ce qui engendre la fissuration des parois situées en dessous.**

- ➔ **A la suite de ce diagnostic, il conviendra de déterminer la nécessité de renforcer ces éléments de structure et la nature des travaux à prévoir.**
