Rapport de diagnostic préconisation

**COURS D'APPEL D'AIX EN PROVENCE
PALAIS VERDUN**

**20 Place de Verdun
13 616 Aix-en-Provence**

Date	Révision	Indice	Visa
18/10/23	Première édition	0	JO
19/12/23	Zone d'étalement complétée	A	JO
27/02/24	Complément suite investigation sur l'ensemble des combles	B	JO

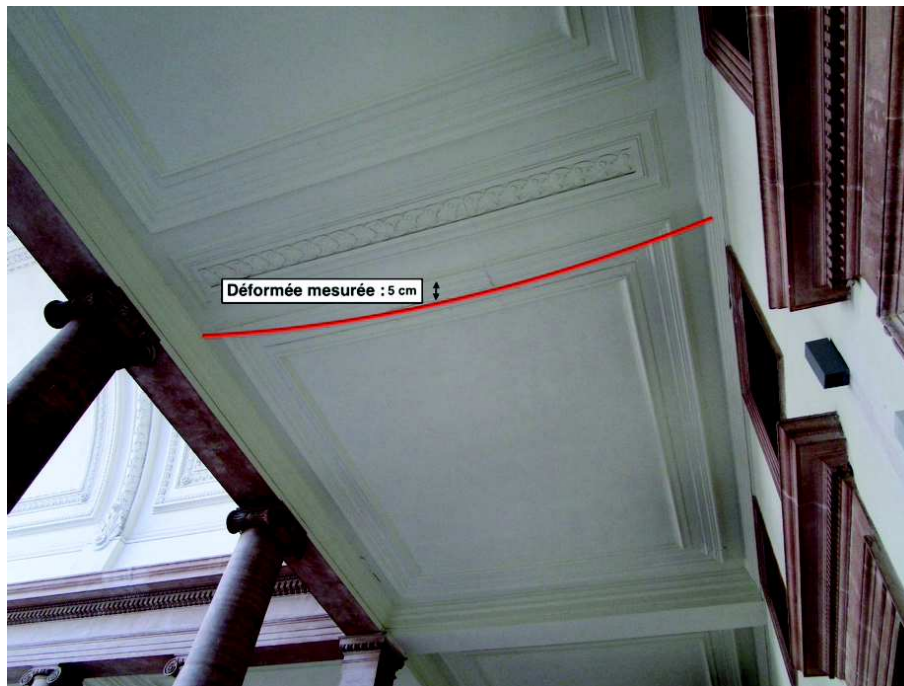
Dans l'angle Nord/Est, nous observons en sous-face du faux plafond une déformation importante en partie centrale. En mesurant la hauteur libre entre le sol de la coursive et la sous-face du faux plafond, on note une différence de 5cm entre la rive et le centre. Nous remarquons également des fissures moins importantes et des traces d'infiltrations sur le reste des faux plafonds.

Figure 2: Déformation du faux plafond

Afin d'assurer la sécurité des personnes et éviter un décrochement du faux plafond un étaieement est nécessaire. Un premier étaieement a été mis en place au droit de la poutre primaire de la zone la plus touchée. Compte tenu de l'évolution des fissures dans le faux plafond nous préconisons d'agrandir cette zone d'étaisement jusqu'à la poutre suivante.

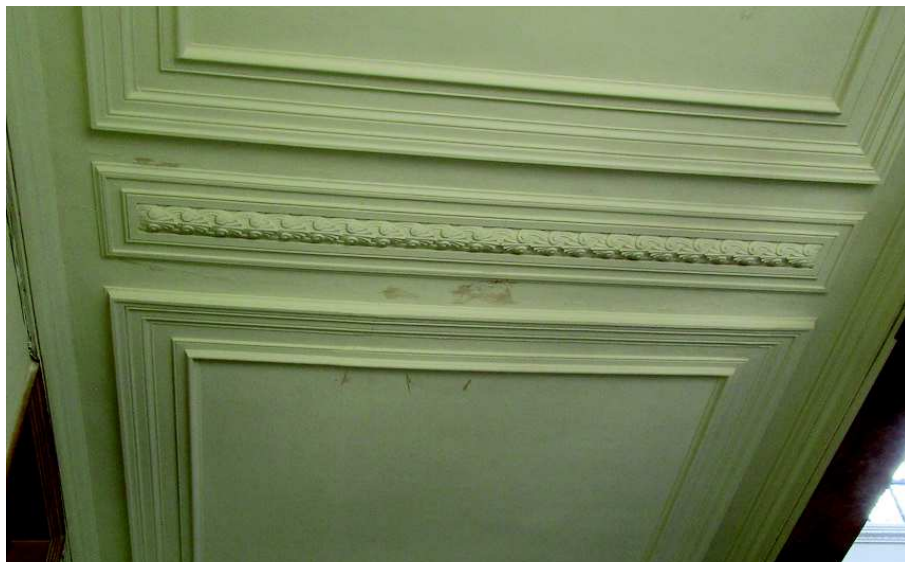
Figure 3: Fissurations et traces d'infiltrations

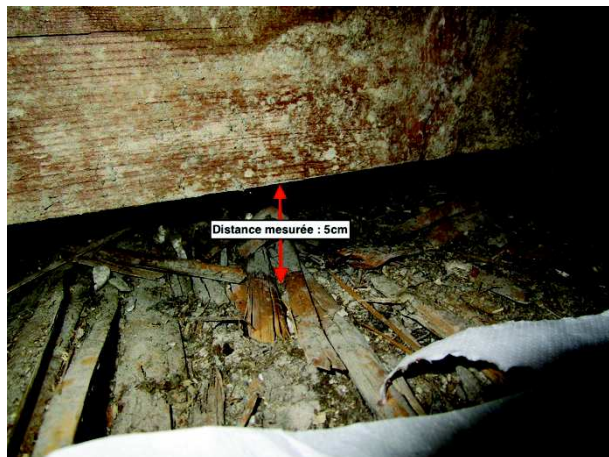
Depuis les combles, on constate que la zone de faux plafond dans l'angle Nord/Est s'est complètement détachée des solives. On mesure un espacement entre la sous-face de la solive et les canisses de 5cm. De plus, l'une des solives est cassée et nous notons plusieurs tâches liées à des infiltrations d'eau.

Figure 4: Faux plafond détaché des solives

Dans la zone de décrochement du faux plafond, ce sont les venues d'eau qui sont à l'origine de la pathologie.

Compte tenu de l'état des solives, nous préconisons leurs renforcements afin d'offrir de nouvelles structures pérennes comme support au faux-plafond. Même si le dimensionnement d'origine est suffisant, nous recommandons la mise en place de solive avec une section un peu plus grande afin de faciliter la mise en œuvre des renforcements et la fixation du faux plafond à l'ossature. Il est également important de mettre fin aux infiltrations d'eau et de réaliser les travaux nécessaires en couverture pour remédier à ces infiltrations.

Un renforcement de l'ossature est nécessaire. Mais, il est impératif que des travaux sur la couverture soient réalisés afin de mettre fin à ces infiltrations.

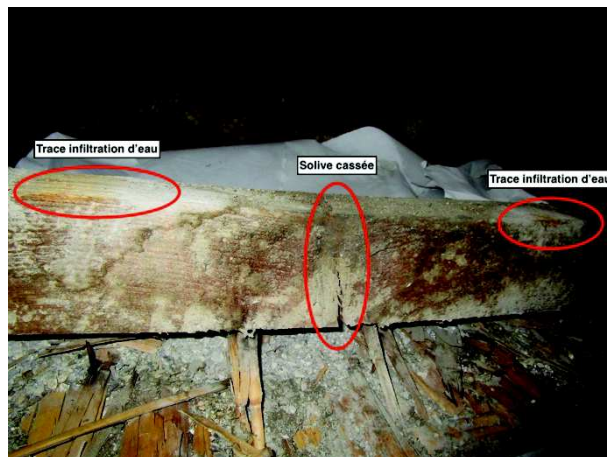
Figure 5: Solive cassée

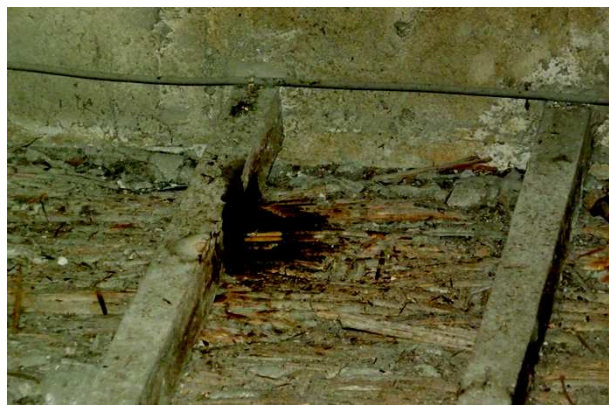
L'une de nos visites s'est déroulée un jour de pluie et nous avons pu constater de nombreuses infiltrations d'eau.

Figure 6: Traces d'infiltration sur solive et canisse 1

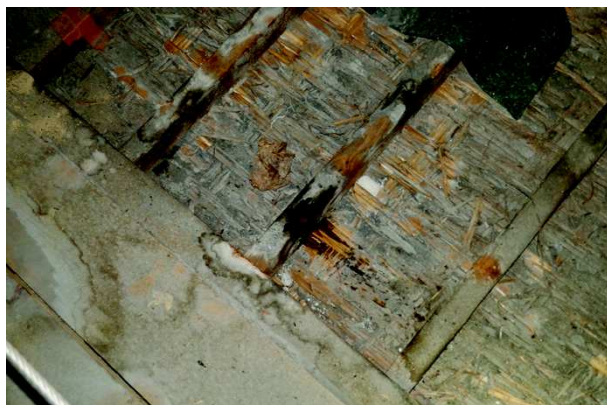
Figure 7: Traces d'infiltration sur solive et canisse2

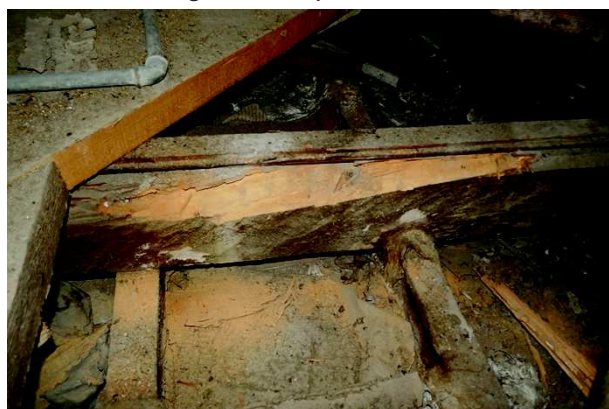
Nous avons également pu constater des zones attaquées par des insectes xylophages.

Figure 8: Poutre secondaire attaquée par des insectes 1

- Poutres primaires dans les angles,
- Poutres primaires endommagées par les attaques d'insectes
- Poutres secondaires de section réduite ou endommagées par les attaques d'insectes
- Solives de section réduite ou endommagées par les attaques d'insectes
- Reprise des renforcements peu qualitatif.

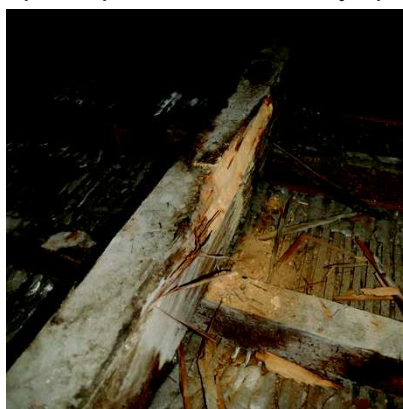
Figure 9: Poutre secondaire attaquée par des insectes2

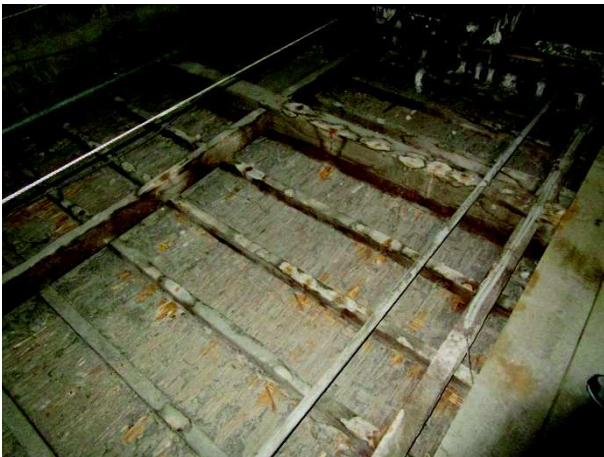
Figure 15: Multiple trace de pénétration d'eau

- Traitement des infiltrations d'eau
- Renforcement des éléments endommagés ou avec des sections réduites
- Reprise des zones reprises de manière peu qualitative

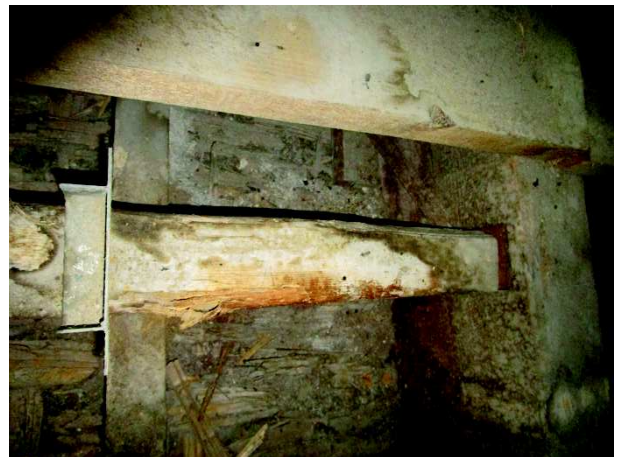
Figure 16: Bois attaqué par des insectes

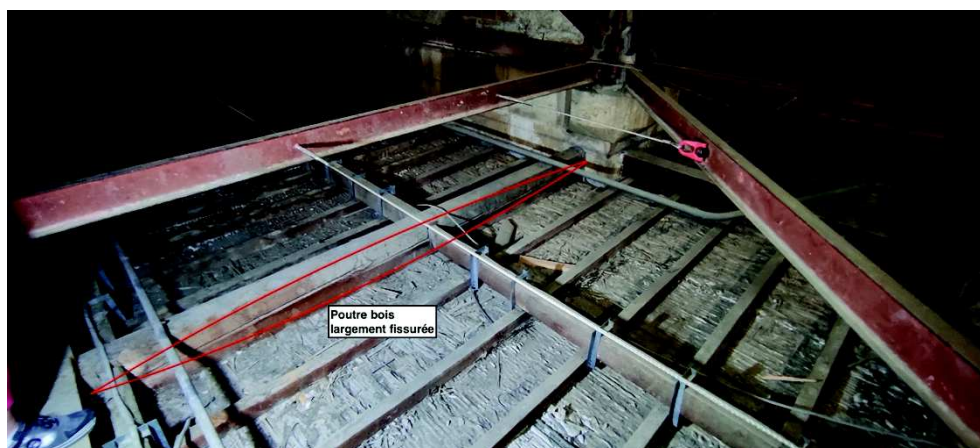
Figure 17: Poutre d'angle à renforcer

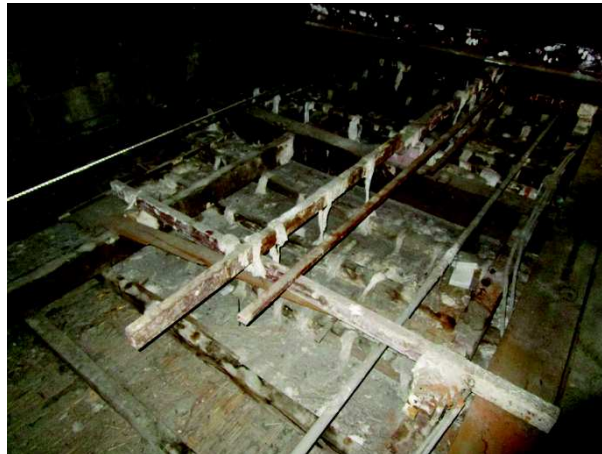
Dans la zone nord l'ossature du faux plafond a été reprise de manière anarchique et très peu qualitative avec des tubes métalliques appuyés les uns sur les autres. Nous conseillons une reprise de la structure en reproduisant la structure bois initiale.

Figure 18: Renforcement anarchique et peu qualitatif

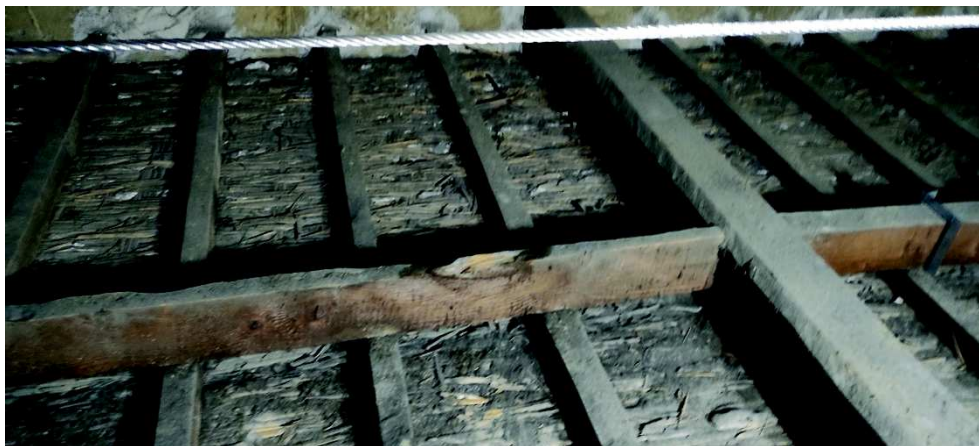
Enfin, nous avons constaté sur plusieurs zones, des poutres primaires et secondaires avec des sections réduites et des solives qui ont subi une torsion. Ces réductions de sections et torsions sont trop importantes et ne permettent plus de respecter les critères de déformation de la réglementation. Un renforcement de ces éléments est nécessaire.

Figure 19: Poutre secondaire de section réduite

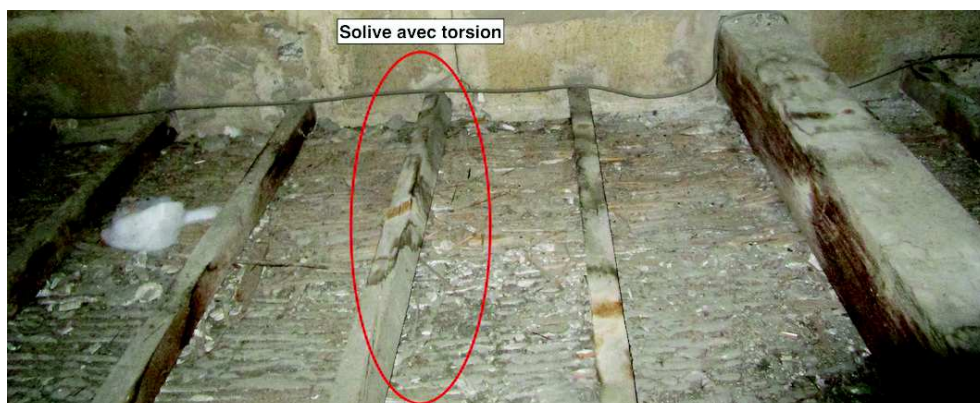
Figure 20: Solive ayant subi une torsion
