DOSSIER DE DIAGNOSTIC TECHNIQUE

Référence : 002VE000101-2
A communiquer pour toute correspondance
Réalisé le : 26/04/2022
Référence mandataire : VE003874

BÂTIMENT BERGOUIGNAN
15, RUE DU DOCTEUR MARCLAND
87025 LIMOGES

Rapport de repérage des matériaux et produits contenant de l'amiante avant réalisation de travaux dans un immeuble bâti

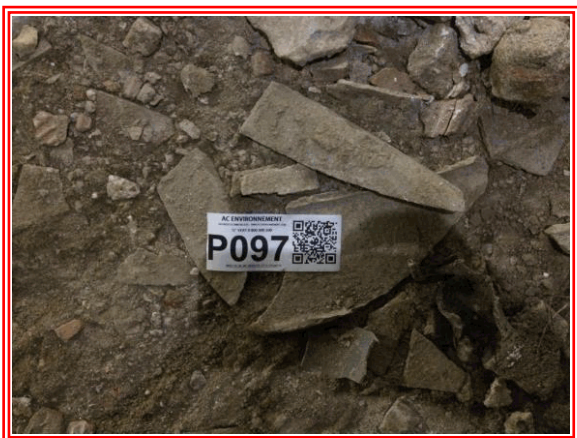
002VE000101 n°97 - 1 (P97) - Sous sol - Vol 101 (Sous sol)

002VE000101 n°97 - 1 (P97)	Sous sol - Vol 101 (Sous sol)	Prélevement positif
002VE000101 n°98 - 1 (P98)	Sous sol - Vol 101 (Sous sol)	Prélevement négatif
002VE000101 n°99 - 1 (P99)	Sous sol - Vol 101 (Sous sol)	Prélevement négatif
S187 - 4 (S187)	Sous sol - Vol 101 (Sous sol)	Présence sur décision de l'opérateur de repérage
002VE000101 n°1 - 1 (P1)	vue aérienne - Vol 2 (Toiture terrasse)	Prélevement négatif
002VE000101 n°2 - 1 (P2)	vue aérienne - Vol 2 (Toiture terrasse)	Prélevement négatif
002VE000101 n°3 - 1 (P3)	vue aérienne - Vol 2 (Toiture terrasse)	Prélevement négatif
002VE000101 n°4 - 1 (P4)	vue aérienne - Vol 2 (Toiture terrasse)	Prélevement négatif
002VE000101 n°5 - 1 (P5)	vue aérienne - Vol 2 (Toiture terrasse)	Prélevement négatif
002VE000101 n°6 - 1 (P6)	vue aérienne - Vol 2 (Toiture terrasse)	Prélevement négatif
002VE000101 n°7 - 1 (P7)	vue aérienne - Vol 2 (Toiture terrasse)	Prélevement négatif
