## Rapport de mission de repérage des matériaux et produits contenant de l'amiante avant réalisation de travaux

<b>A</b>	<b>INFORMATIONS GENERALES</b>	
<b>A.1</b>	<b>DESIGNATION DU BATIMENT</b>	
Nature du bâtiment : <b>Bâtiment Centre de Formation</b> Adresse : <b>15 rue du Docteur Marcland 87000 LIMOGES</b> Cat. du bâtiment : <b>Etablissements sanitaires : Hôpitaux et cliniques</b> Escalier : Bâtiment : Nombre de Pièce : <b>7</b> Porte : Etage : Numéro de Lot : Référence Cadastre : <b>NC</b> Propriété de: <b>CH ESQUIROL</b> Date du Permis de Construire : <b>Non Communiquée</b> <b>Services Financiers 15 rue du Docteur Marcland 87000 LIMOGES</b>		
<b>A.2</b>	<b>DESIGNATION DU DONNEUR D'ORDRE</b>	
Nom : <b>CH ESQUIROL</b> Documents remis : <b>Plan des locaux</b> Adresse : <b>Service Technique 15 rue du Docteur Marcland 87000 LIMOGES</b> Qualité : <b>Administration</b> Moyens mis à disposition : <b>Echelles</b>		
<b>A.3</b>	<b>EXECUTION DE LA MISSION</b>	
Rapport N° : <b>A-A87220113P042T A</b> Date d'émission du rapport : <b>22/01/2013</b> Le repérage a été réalisé le : <b>22/01/2013</b> Accompagnateur : <b>Mr BRILLAT Pierre-Olivier</b> Par : <b>CARRAUD Denis</b> Laboratoire d'Analys

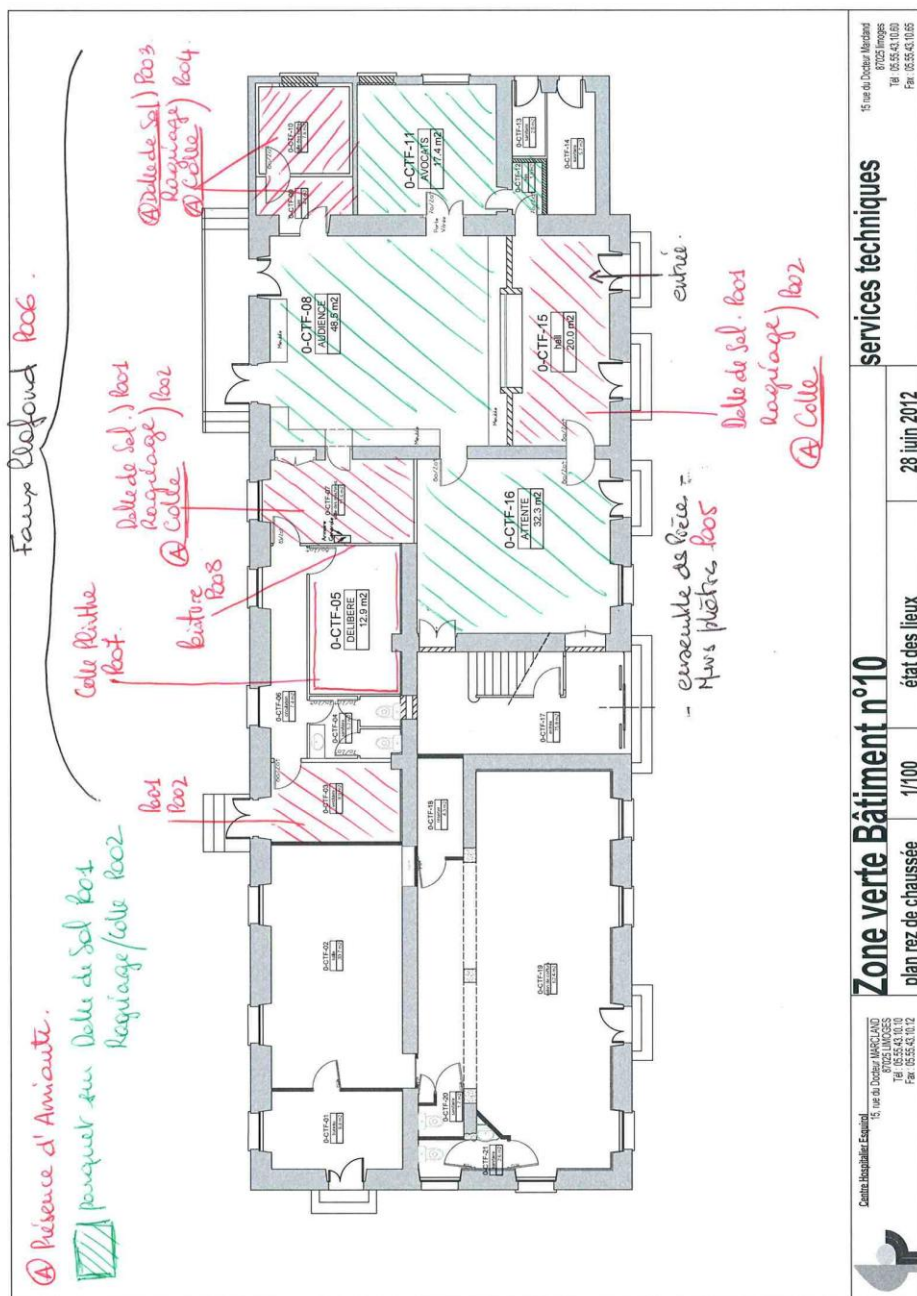
PLANCHE DE REPERAGE USUEL				Adresse de l'immeuble :  15 rue du Docteur Marcland 87000 LIMOGES
N° dossier :	A-A87220113P042T			
N° planche :	1/1	Version : 0	Type : Croquis	
Origine du plan :	Cabinet de diagnostics			Bâtiment – Niveau :  Document 1

*Dans le cadre de la mission décrit en tête de rapport, il a été repéré des matériaux et produits contenant de l'amiante*

N° Pièce	Pièce	Etage	Elément	Repérage	Matériau / Produit	Méthode	Etat de conservation
1	0-CTF-15	RDC	Plancher	Sol	Colle	Après analyse	
2	0-CTF-09	RDC	Plancher	Sol	Dalles de sol	Après analyse	
2	0-CTF-09	RDC	Plancher	Sol	Colle	Après analyse	
3	0-CTF-10	RDC	Plancher	Sol	Dalles de sol	Après analyse	
3	0-CTF-10	RDC	Plancher	Sol	Colle	Après analyse	
4	0-CTF-07	RDC	Plancher	Sol	Colle	Après analyse	
6	0-CTF-12	RDC	Plancher	Sol	Parquet - Colle	Après analyse	
7	0-CTF-08	RDC	Plancher	Sol	Parquet - Colle	Après analyse	
8	0-CTF-11	RDC	Plancher	Sol	Parquet - Colle	Après analyse	
9	0-CTF-16	RDC	Plancher	Sol	Parquet - Colle	Après analyse
