## DOSSIER DE DIAGNOSTIC TECHNIQUE

**Référence : 002EW351947**

Bâtiment LAFARGE ( Zone bleu N°1)  
15 rue Docteur Marcland  
87000 LIMOGES

# Rapport de repérage des matériaux et produits contenant de l'amiante avant réalisation de travaux dans un immeuble bâti

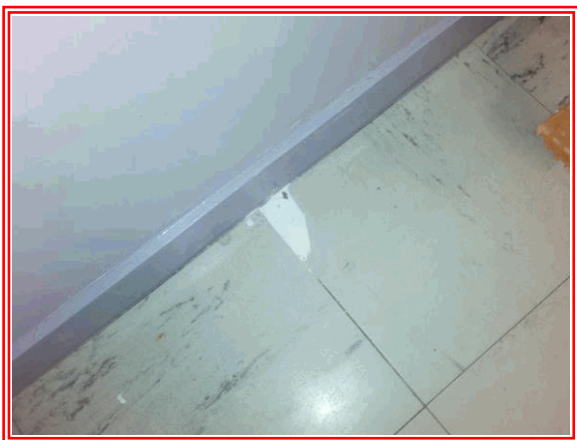
Localisation	Catégorie	Composant	Partie de composant	Sur avis / réf pré.
Vol 1 (Vestiaire)	Revêtement de sol	Revêtement de sol	Dalles plastiques	P1
Vol 1 (Vestiaire)	Revêtement de sol	Revêtement de sol	Colles de revêtement de sol	P2

002EW351947 n°1 - 1 (P1) - RDC - Lafarge - Vol 1  
(Vestiaire)

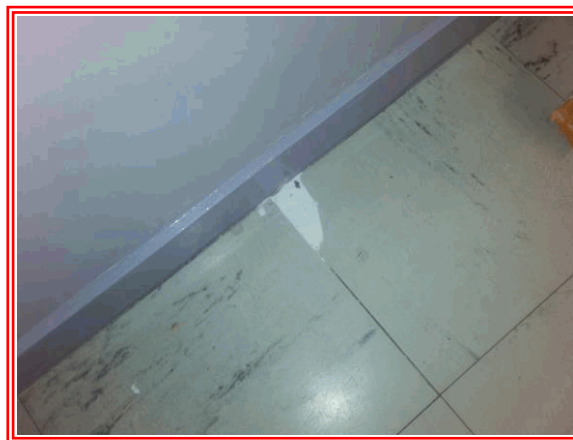
002EW351947 n°2 - 1 (P2) - RDC - Lafarge - Vol 1  
(Vestiaire)

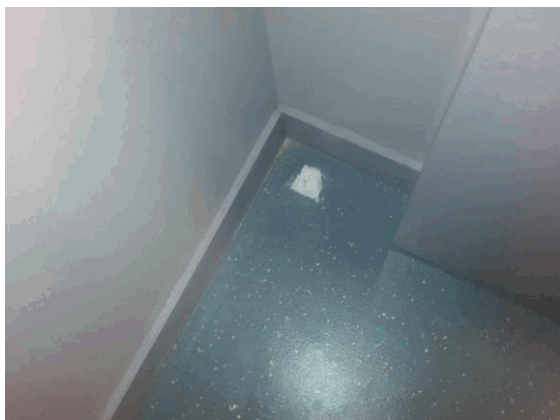
S1 - 2 (S1) - RDC - Lafarge - Vol 1 (Vestiaire)

S1 - 2 (S1)	RDC - Lafarge - Vol 1 (Vestiaire)	Absence sur présentation de documents
