NON CONFORMITES RELEVES ET TRAVAUX PROJETES

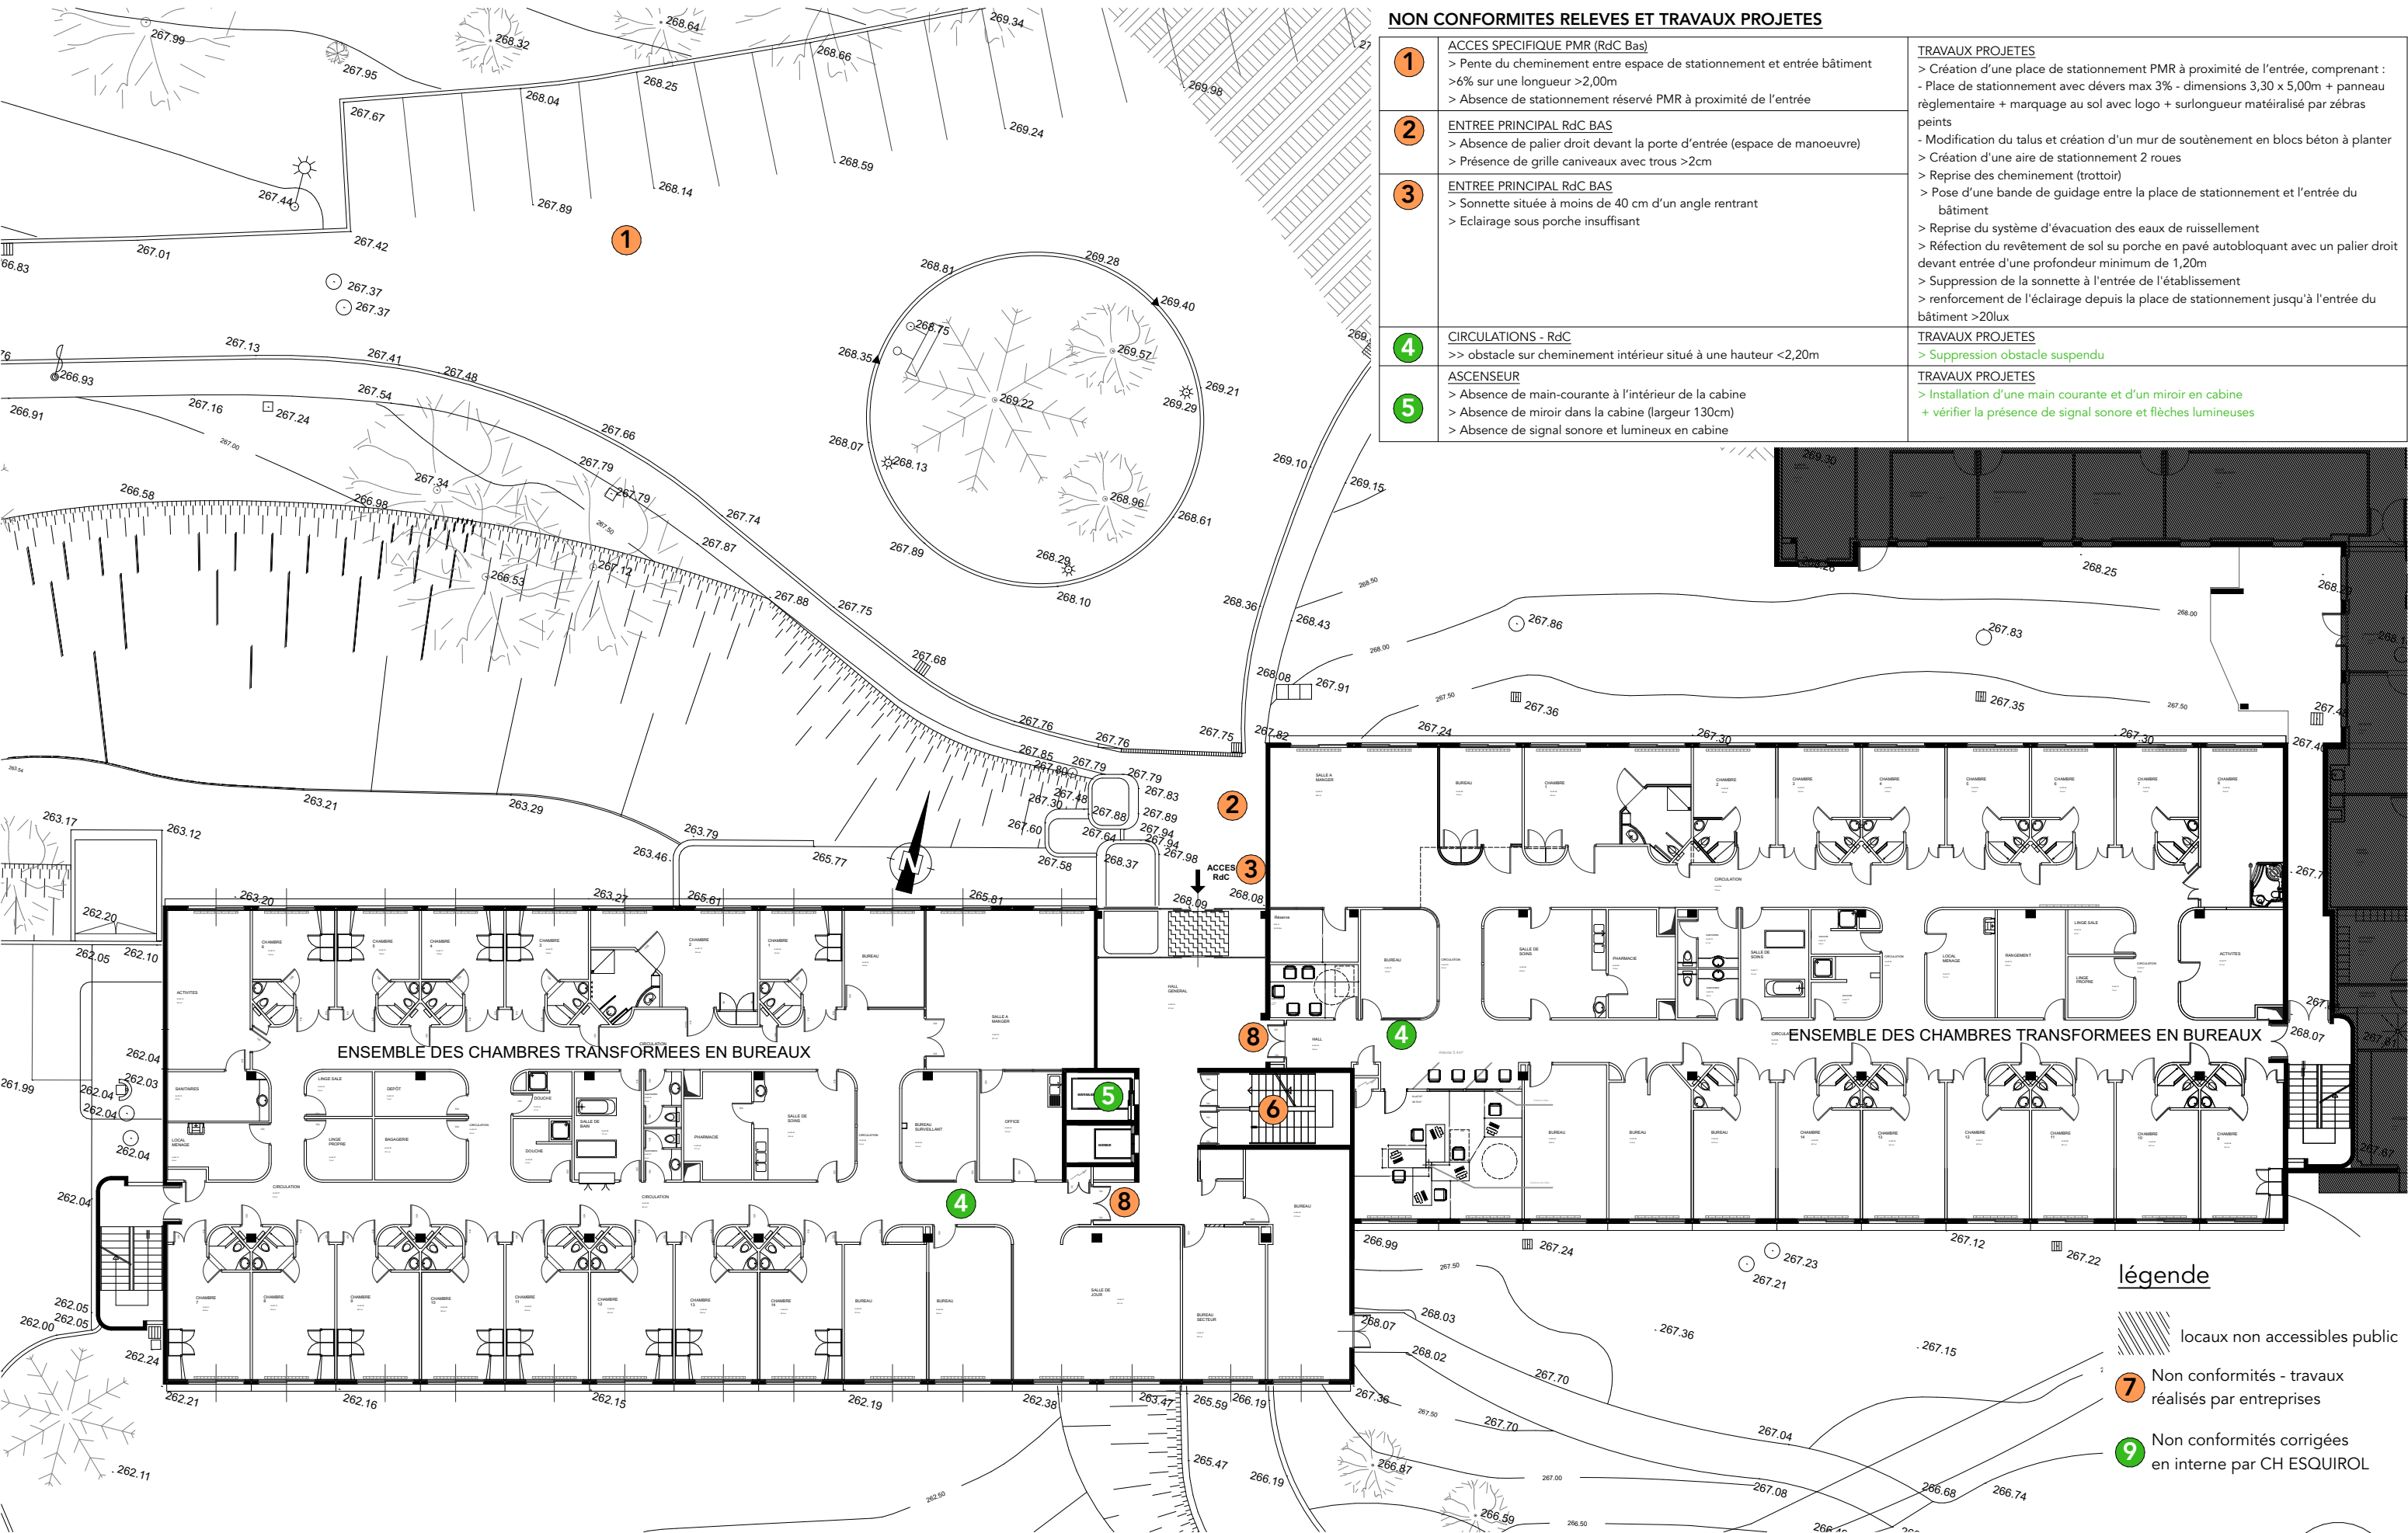
1	ACCES SPECIFIQUE PMR (RdC Bas) > Pente du cheminement entre espace de stationnement et entrée bâtiment >6% sur une longueur >2,00m > Absence de stationnement réservé PMR à proximité de l'entrée	TRAVAUX PROJETES > Création d'une place de stationnement PMR à proximité de l'entrée, comprenant : - Place de stationnement avec dévers max 3% - dimensions 3,30 x 5,00m + panneau règlementaire + marquage au sol avec logo + surlongueur matérialisé par zébras peints - Modification du talus et création d'un mur de soutènement en blocs béton à planter > Création d'une aire de stationnement 2 roues > Reprise des cheminement (trottoir) > Pose d'une bande de guidage entre la place de stationnement et l'entrée du bâtiment > Reprise du système d'évacuation des eaux de ruissellement > Réfection du revêtement de sol sur porche en pavé autobloquant avec un palier droit devant entrée d'une profondeur minimum de 1,20m > Suppression de la sonnette à l'entrée de l'établissement > renforcement de l'éclairage depuis la place de stationnement jusqu'à l'entrée du bâtiment >20lux

2	ENTREE PRINCIPAL RdC BAS > Absence de palier droit devant la porte d'entrée (espace de manoeuvre) > Présence de grille caniveaux avec trous >2cm	
3	ENTREE PRINCIPAL RdC BAS > Sonnette située à moins de 40 cm d'un angle rentrant > Eclairage sous porche insuffisant	
4	CIRCULATIONS - RdC >> obstacle sur cheminement intérieur situé à une hauteur <2,20m	TRAVAUX PROJETES > Suppression obstacle suspendu
5	ASCENSEUR > Absence de main-courante à l'intérieur de la cabine > Absence de miroir dans la cabine (largeur 130cm) > Absence de signal sonore et lumineux en cabine	TRAVAUX PROJETES > Installation d'une main courante et d'un miroir en cabine + vérifier la présence de signal sonore et flèches lumineuses

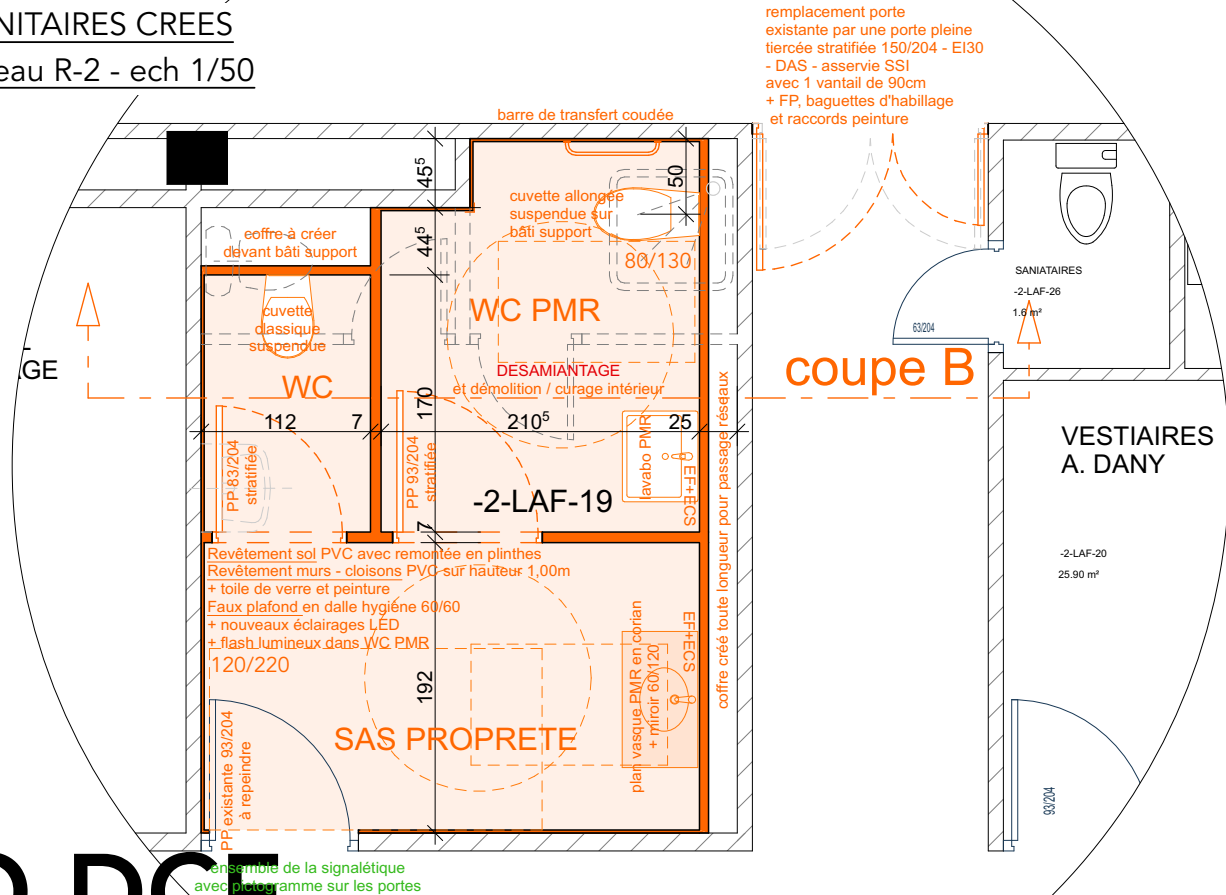
7 SANITAIRES CREEES
niveau R-2 - ech 1/50

PRESENCE D'AMIANTE
DAAT octobre 2010 : présence d'amiante dans les dalles de sols et colle local vestiaires réaménagés en sanitaires au R-2

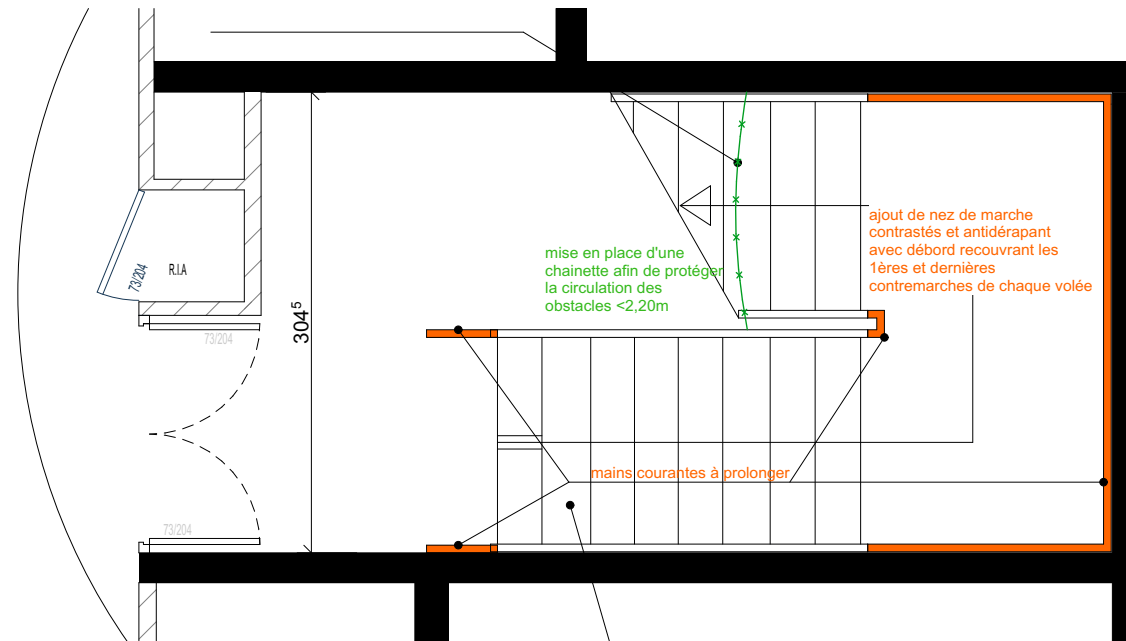
6 CIRCULATION VERTICALE - ESCALIER
niveau R-2 - ech 1/50

6	<p>CAGE D'ESCALIER du R-2 au R+1</p> <ul style="list-style-type: none">> Absence de prolongement des mains courantes au de la des premières et dernières marches> discontinuité des mains courantes sur les paliers intermédiaires> Absence de nez de marche contrastésAbsence de contraste sur les 1ères et dernières contremarches de chaque volée> Absence de bande d'éveil à la vigilance à chaque niveau> Sous face d'escalier présentant un obstacle sur cheminement à une hauteur <2,20m au niveau bas	<p>TRAVAUX PROJETES</p> <ul style="list-style-type: none">> Prolongement des mains courantes en haut et en bas de chaque volée> raccordement des mains courantes intérieures> prolongement des mains courantes extérieures sur les paliers intermédiaires> installation de bandes d'éveil à la vigilance sur les paliers haut (RdC et R-1)> pose de nez de marches contrastés collés> pose de bandes PVC collé sur carrelage sur les 1ères et dernières contremarches de chaque volée> Installation de chaînette en R-1 sous escalier pour éviter la sous face de l'escalier <2,20m; et en RdC pour limiter accès à l'étage supérieur
