NON CONFORMITES RELEVES ET TRAVAUX PROJETES

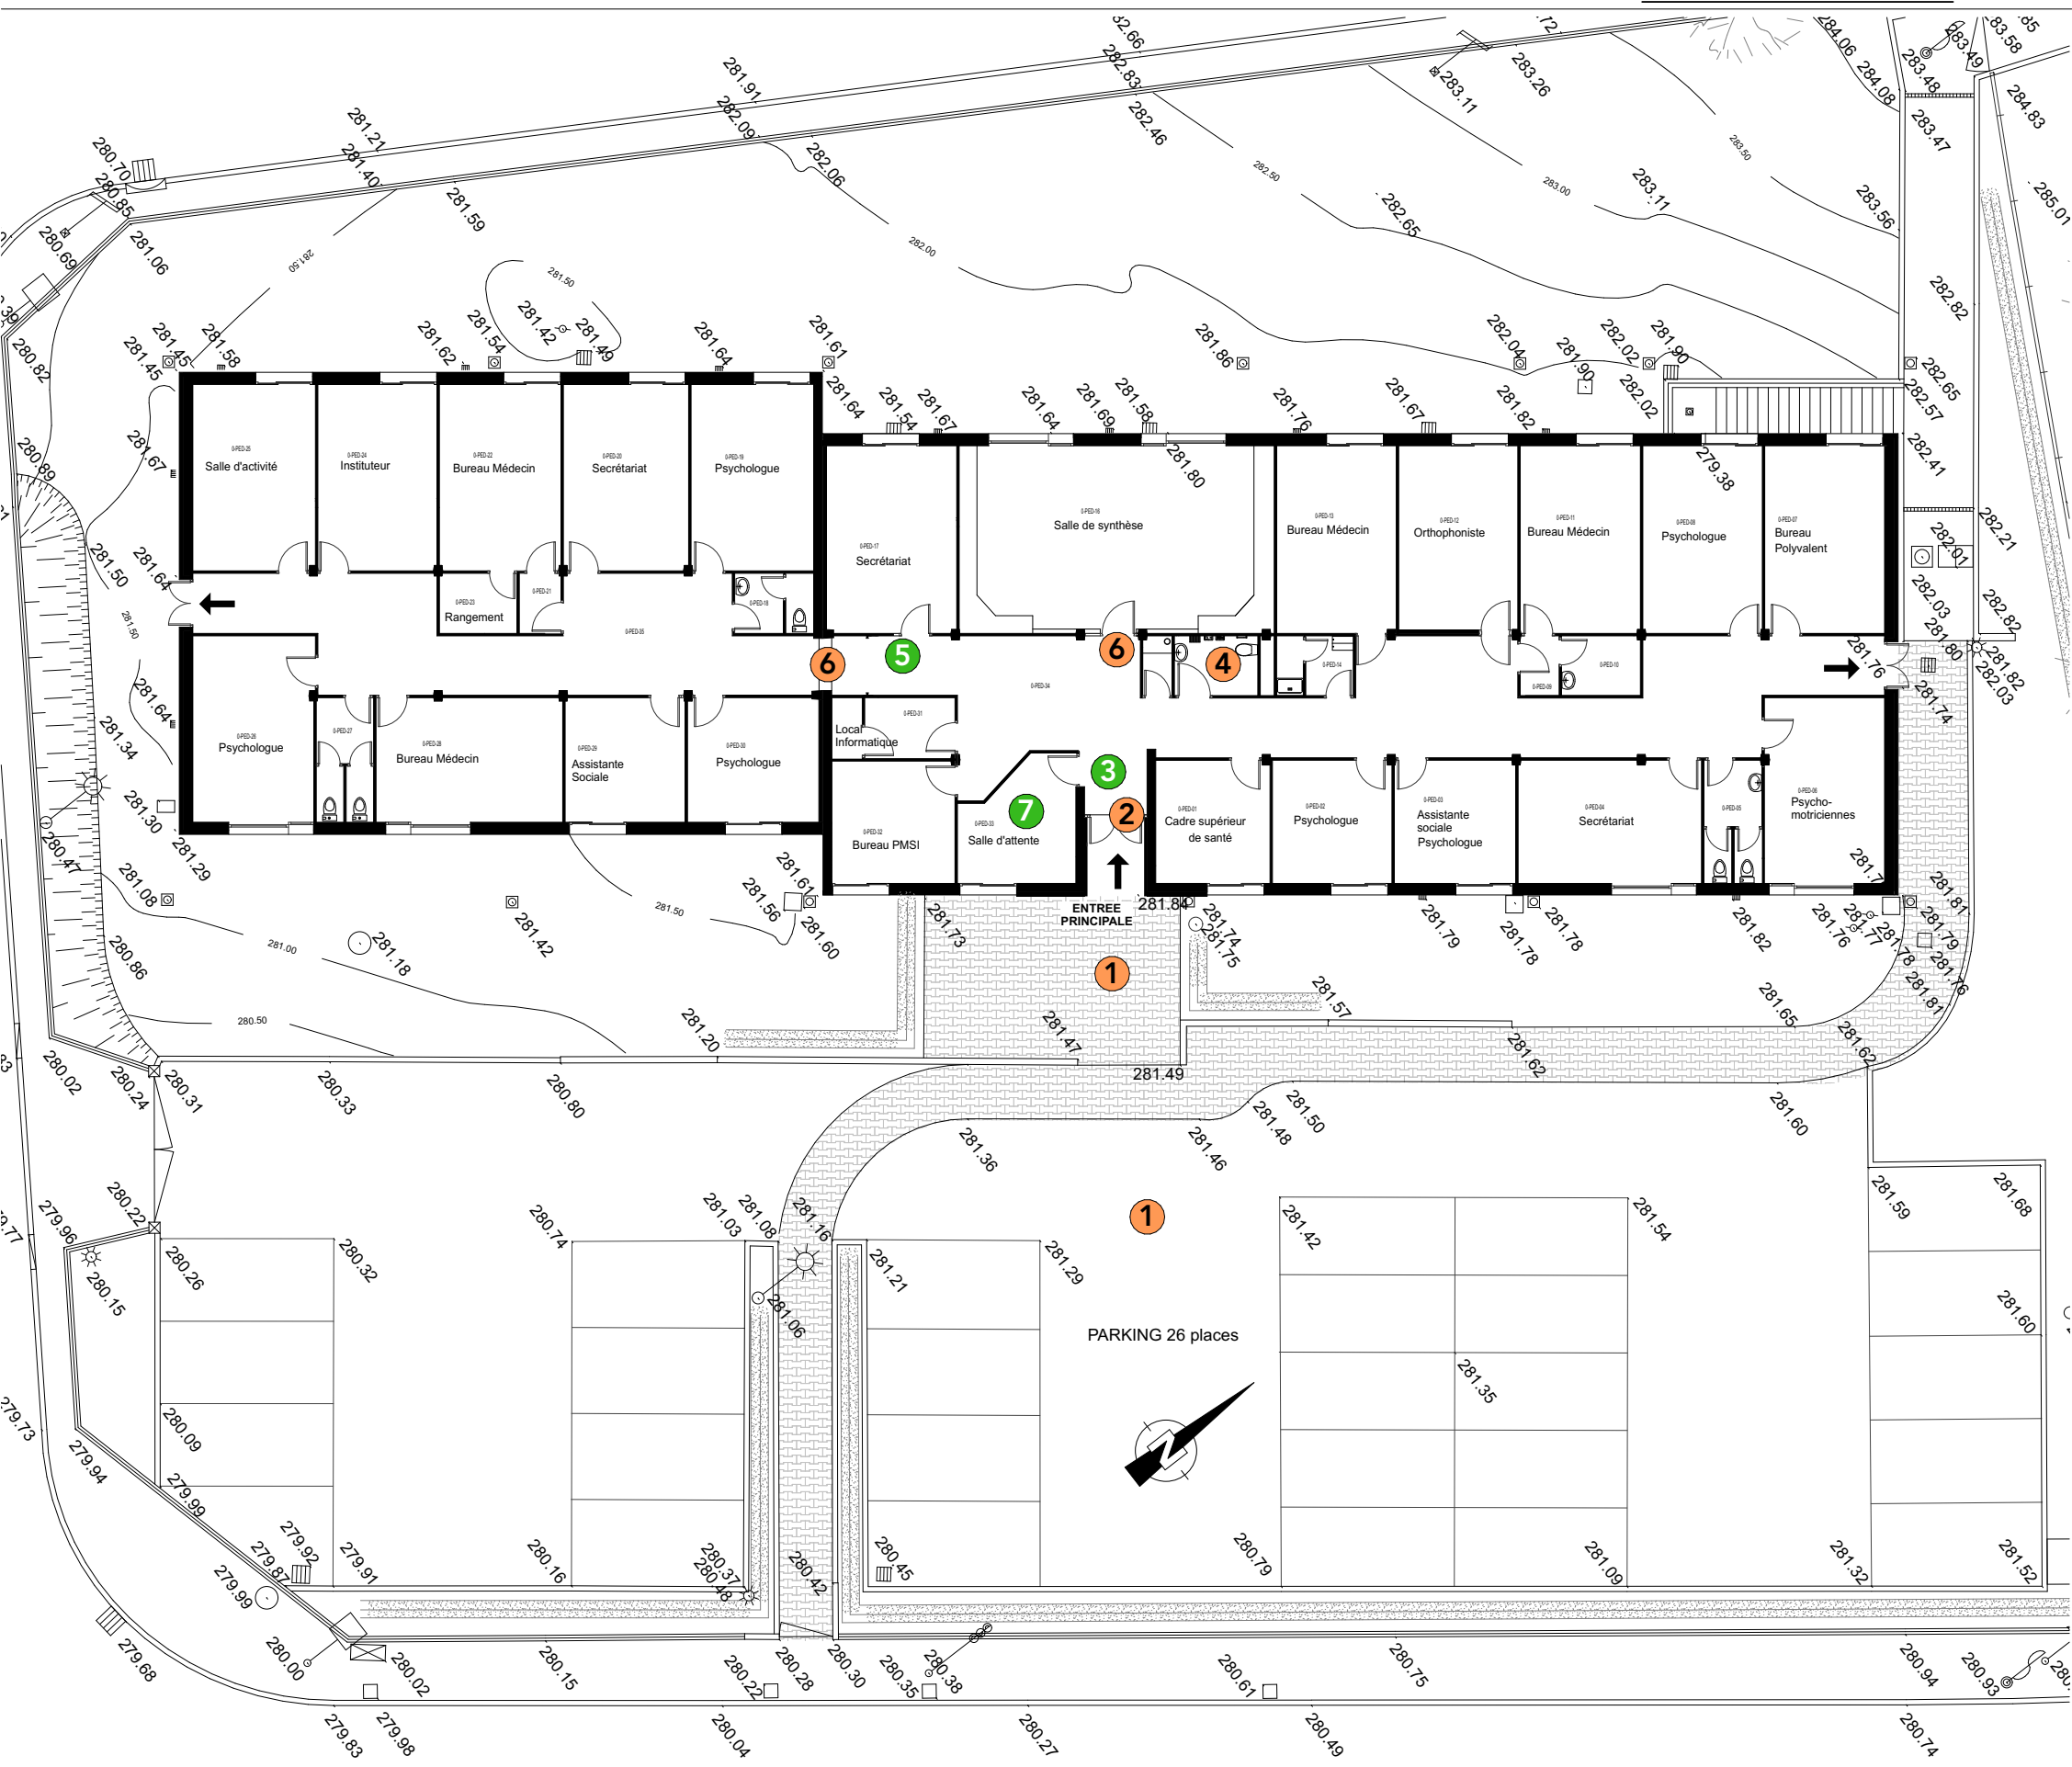
1	<p>STATIONNEMENT ET CHEMINEMENT EXTERIEUR</p> <p>> Absence de stationnement réservé PMR à proximité de l'entrée</p> <p>> Le cheminement devant entrée bâtiment présente une pente trop importante (>7% sur 4,90m de longueur)</p> <p>> présence d'une grille paillason sur palier droit devant entrée bâtiment avec trou >2cm</p> <p>> Eclairage insuffisant sur stationnement et cheminement extérieurs (<20lux)</p>
2	<p>TRAVAUX PROJETES</p> <p>> Création d'une place de stationnement PMR à proximité de l'entrée sur stationnement existant comprenant :</p> <ul style="list-style-type: none">- Reprise du marquage au sol sur enrobé existant - dimensions de la place : 330/500m- Marquage logo au sol identifiant la place- Installation d'un panneau réglementaire <p>> Reprise du cheminement / Parvis devant l'établissement</p> <ul style="list-style-type: none">- Enlèvement des pavés pour repose avec formes de pente (2 plans inclinés à créer d'une longueur <2,00m avec pente de 10%)- Marquage du cheminement par zébrure entre la place de stationnement et les revêtements en pavés- Pose d'une bande de guidage entre la place de stationnement et l'entrée du bâtiment- Transformation d'une partie du parvis en espace vert <p>> Renforcement de l'éclairage au niveau du parvis par ajout d'un luminaires sur horloge et détection de mouvement</p>

3	<p>ACCES BATIMENT</p> <p>> Porte d'entrée à 2 vantaux égaux d'une largeur <80cm</p>
4	<p>TRAVAUX PROJETES</p> <p>> Remplacement de la porte d'entrée principale du bâtiment par une porte tiercée avec un vantail de 90cm</p>
5	<p>CIRCULATION INTERIEURE</p> <p>> Tapis intérieur encastré présentant un ressaut >2cm</p>
6	<p>TRAVAUX PROJETES</p> <p>> Réserve pour tapis à combler avec un ragréage épais ou mini chape</p> <p>> revêtement carrelage</p> <p>> Pose d'un tapis mince devant l'entrée</p>
7	<p>SANITAIRES</p> <p>> Barre de transfert non coudée ne permettant pas le transfert</p> <p>> Espace d'usage du lavabo encombré par radiateur</p> <p>> Distributeur papier situé à plus de 1,30m de hauteur</p>
8	<p>TRAVAUX PROJETES</p> <p>> Remplacer la barre de transfert</p> <p>> Déplacer le distributeur papier</p> <p>> Supprimer le radiateur</p>
9	<p>CIRCULATIONS</p> <p>>> obstacle sur cheminement intérieur situé à une hauteur <2,20m</p>

10	<p>TRAVAUX PROJETES</p> <p>> Suppression obstacle suspendu</p>
11	<p>PORTES</p> <p>> Largeur de vantail <80cm (vantail de 73cm)</p>
12	<p>TRAVAUX PROJETES</p> <p>> Remplacer les blocs-portes par blocs-portes tiercés avec vantail principal de 90cm en stratifiée</p> <ul style="list-style-type: none">- Porte CF et asservie sur SSI dans la circulation- Peinture sur huisseries et raccords éventuels
13	<p>SALLE D'ATTENTE</p> <p>> Absence d'emplacement pour une personne en fauteuil</p>
14	<p>TRAVAUX PROJETES</p> <p>> Déplacer le mobilier pour libérer un espace correspondant au gabarit d'un fauteuil 80/130cm</p>
15	<p>PRESENCE D'AMIANTE</p> <p>RAAT relevant la présence d'amiante dans local O-PED-22 Bureau Médecin</p> <p>>> Zones non concernées par les travaux</p>
