NON CONFORMITES RELEVES ET TRAVAUX PROJETES

PRESENCE D'AMIANTE

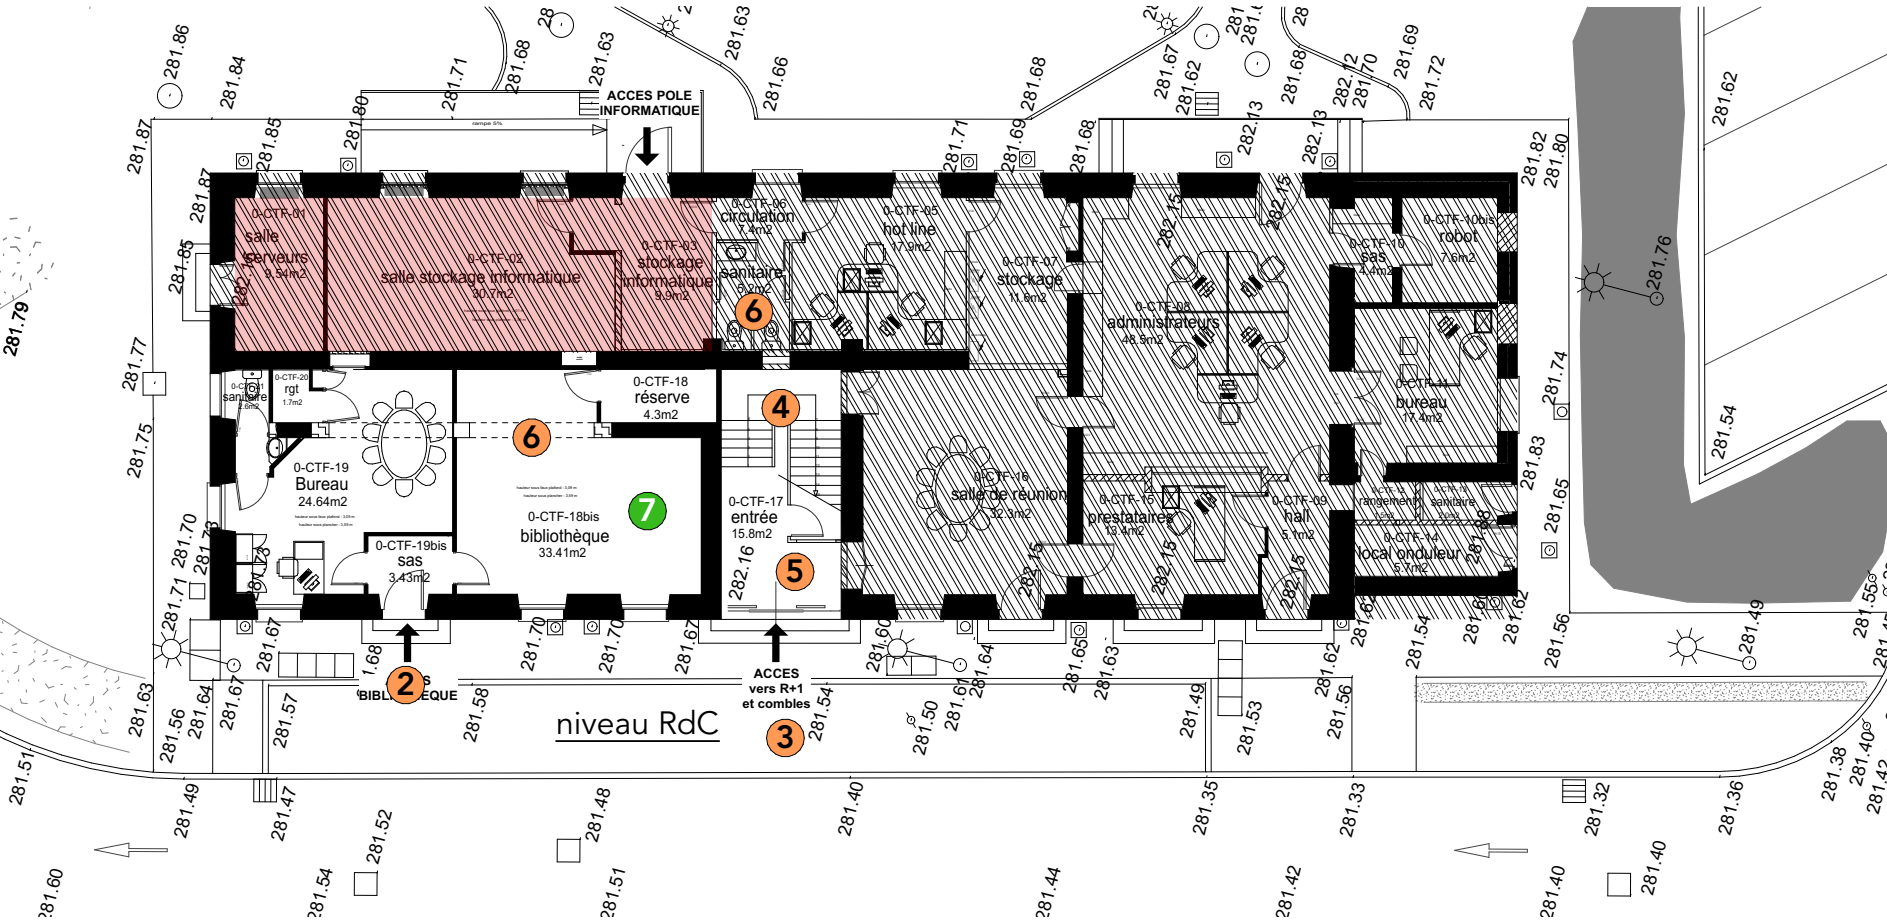
1	STATIONNEMENT > Absence de stationnement situé à proximité de l'entrée > Eclairage insuffisant (<20lux)	TRAVAUX PROJETES > Création d'une place de stationnement PMR sur stationnement existant au plus près de la nouvelle entrée > Création d'une surlongueur de 1,20m à l'arrière de la place PMR (stationnement en marche arrière) par zebra peint avec raccordement sur cheminement existant - surlongueur à la place réalisé avec une finition enrobé > Identification de la place de stationnement avec marquage au sol (logos) et panneau réglementaire
2	ACCES ETABLISSEMENT - ACCES BIBLIOTHEQUE PATIENTS <u>embranchement extérieur devant porte</u> > Absence d'une main-courante > Absence de nez de marche contrastés > Absence de contremarche contrastées > Absence de bande d'éveil à la vigilance	TRAVAUX PROJETES > Accès à la bibliothèque modifié > Pas de travaux sur ces emmarchements > Cette entrée deviendra une issue de secours

3	ACCES ETABLISSEMENT - ACCES EXTERIEURS AUX ETAGES (SALLES DE FORMATION) <u>embranchement donnant accès sur cage d'escalier vers R+1 et R+2</u> > Absence de nez de marche contrasté > Absence de contremarche contrastées > Absence de main-courante de part et d'autre de l'escalier > Absence de bande d'éveil à la vigilance	TRAVAUX PROJETES > Réalisation de 2 mains courantes de chaque coté de l'escalier avec prolongement horizontal de la longueur d'un giron en haut et en bas de l'escalier > Peinture contrastée sur les nez de marche, 1ère et dernière contremarque > Pose d'une bande d'éveil à la vigilance dans le hall à 50cm du 1er nez de marche (accès bâtiment par porte automatique)
4	CIRCULATION VERTICALE - CAGE D'ESCALIER - ACCES AUX SALLES DE FORMATIONS R+1 et R+2 > Nez de marche insuffisamment contrastés > Absence de contremarches contrastées > Absence des bandes d'éveil à la vigilance sur chaque palier > Mains-courantes ne dépassant pas de la largeur d'une marche en bas et en haut de chaque niveau > Absence de la continuité de la main-courante extérieure sur les palier intermédiaire > Eclairage insuffisant (>150lux) NOTA : Mains courante intérieure conforme	TRAVAUX PROJETES > Prolongement des mains courantes extérieurs > Dépose et réfection complète du revêtement de sol sur chaque volée d'escalier, chaque palier intermédiaire et chaque palier d'étage, comprenant : - Nez de marche antidérapant contrastés - 1ère et dernière contremarches de chaque volée contrastées - Bande d'éveil à la vigilance podotactile sur chaque palier d'étage (R+1 et R+2) - Renforcement de l'éclairage existant pour atteindre 150lux

5	CIRCULATION VERTIACLES - ASCENSEUR Il n'existe pas d'ascenseur permettant l'accès de PMR aux espaces de formation.	TRAVAUX PROJETES Création de salles de formation en RDC randant accessible le service proposé. Pour cela le service informatique déménage dans un autres bâtiment > Il est alors définie une nouvelle entrée mutualisée à la bibliothèque des patients et aux nouvelles salles de formation > Il sera créé un bloc sanitaire comprenant 2 WC dont 1 WC PMR utilisables par les patients de la bibliothèque ou les usagers du centre de formation > Sont créées 2 salles de formations et 1 office avec kitchenette ATTENTION : présence d'amiante dans les sols - DESAMIANTAGE avant travaux
6	SANITAIRES > Absence de WC PMR dans la bibliothèque patient ou sur ensemble du RdC	
7	BIBLIOTHEQUE > Largeur entre étagères conforme mais mobilier gênant en bout de chaque allée	TRAVAUX PROJETES > Déplacement du mobilier pour permettre une rotation (150cm) en bout de chaque allée NOTA : Agrandissement de la bibliothèque dans le projet de réaménagement du RDC

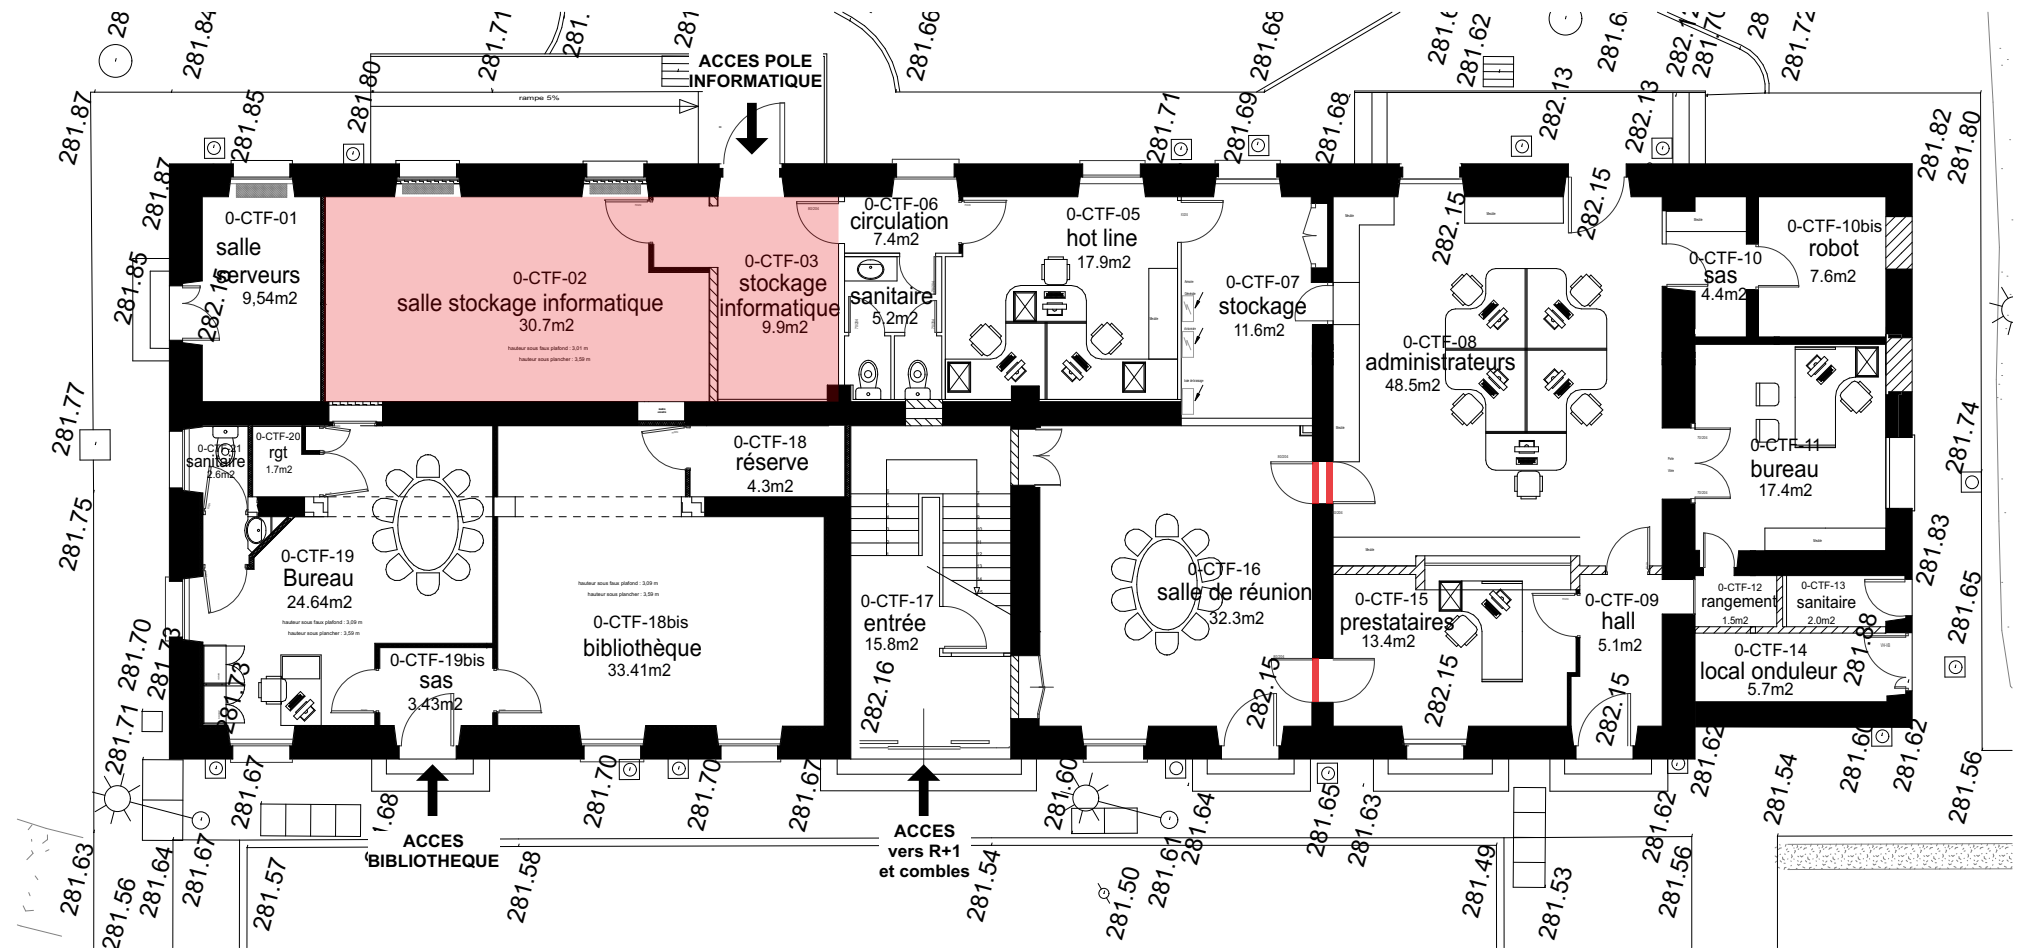
TRAVAUX DE DESAMIANTAGE

Zone à désamianter

avec revêtement dalles de sol souple

présence amiante : sol ragréage

>> dépose des revêtements de sol, colles,
ragréage et plinthes - plinthes conservées si
possible dans la salle de stockage
