Rapport de mission de repérage des matériaux et produits contenant de l'amiante avant réalisation de travaux

Numéro de rapport	SNIA 123533 06.09.24 A
Type de logement	Bureaux
Propriétaire	SNIA
Donneur d'ordre	SNIA
Adresse de l'immeuble	Bâtiment 401 - Tour de Contrôle d'Orly Aéroport Paris Orly 94310 ORLY
Bâtiment ou installation	Bâtiment 401
Etage	RDC et R+1
Date de permis de construire	Non communiquée - Antérieur au 01/07/1997
Date de construction	1960
La ou le(s) date(s) d'exécution du repérage	06/09/2024, 21/10/2024
Date d'émission du rapport de repérage	25/10/2024
Référence du programme de travaux défini par le donneur d'ordre	Non communiquée

Intitulé
Réaménagement des locaux tertiaires du Bâtiment 401.

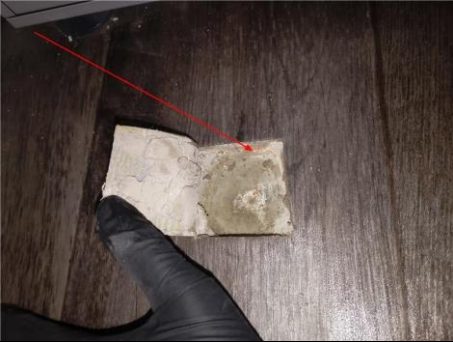
PRELEVEMENT : P025			
Emplacement

Nom du client		Numéro de dossier	Localisation
SNIA		SNIA 123533 06.09.24	1er - Bureau n°18 Revêtement de sol - Sol
Nom de l'opérateur		Date de prélèvement	Matériau
CHANHIH Mehdi		06/09/2024	Dalles de sol orange + colle + ragréage
Résultat Amiante			
Absence d'amiante			
DESCRIPTION DU PRELEVEMENT :			
Objet		Support	
Dalles de sol orange + colle + ragréage			
DETAIL DES COUCHES DU PRELEVEMENT :			
Référence Couche	PV analyse Amiante	Description visuelle	Conclusion amiante
J01-COUCHE	AR-24-LH-043635-01	Matériau semi-dur (gris)	Fibres d'amiante non détectées
001-COUCHE	AR-24-LH-043635-01	Matériau semi-dur de type dalle de sol (rose)	Fibres d'amiante non détectées
002-COUCHE	AR-24-LH-043635-01	Matériau de type colle (jaune) ; matériau semi-dur de type ragréage (gris)	Fibres d'amiante non détectées

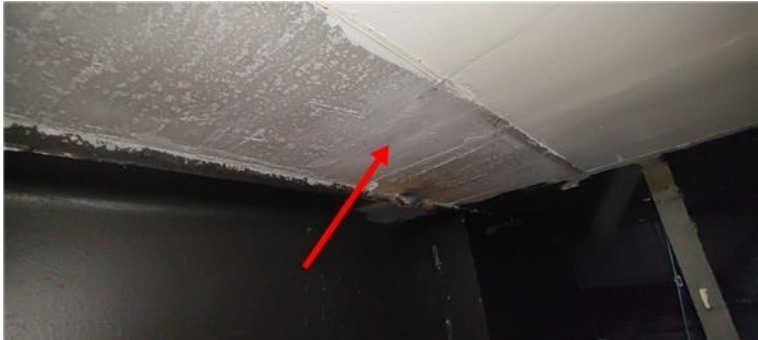
PRELEVEMENT : P027		
Emplacement

Nom du client	Numéro de dossier	Localisation
SNIA	SNIA 123533 06.09.24	RDC - Salle de supervision Revêtement de plafond - Plafond
Nom de l'opérateur	Date de prélèvement	Matériau
CHANHIH Mehdi	21/10/2024	Enduit gris cimenteux
Résultat Amiante		
Présence d'amiante		
DESCRIPTION DU PRELEVEMENT :		
Objet	Support	
Enduit gris cimenteux

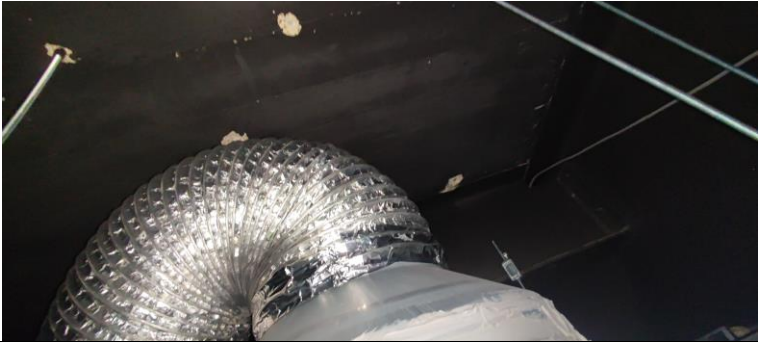
PRELEVEMENT : P028		
Emplacement

Nom du client	Numéro de dossier	Localisation
SNIA	SNIA 123533 06.09.24	RDC - Salle de supervision Revêtement de plafond - Plafond
Nom de l'opérateur	Date de prélèvement	Matériau
CHANHIH Mehdi	21/10/2024	Peinture noire (sur béton)
Résultat Amiante		
Absence d'amiante		
DESCRIPTION DU PRELEVEMENT :		
Objet	Support	
Peinture noire (sur béton)

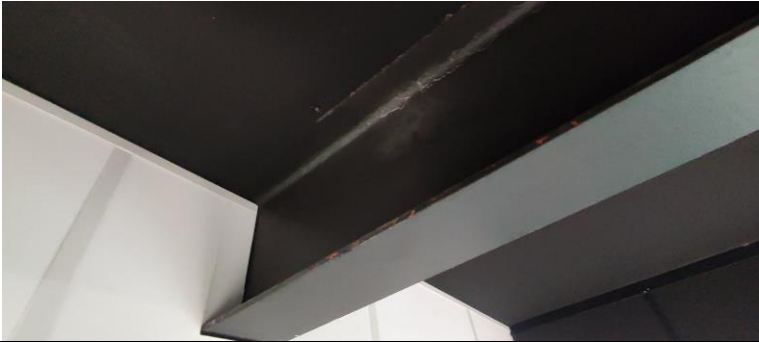
PRELEVEMENT : P029		
Emplacement

Nom du client	Numéro de dossier	Localisation
SNIA	SNIA 123533 06.09.24	RDC - Local technique Revêtement de plafond - Plafond
Nom de l'opérateur	Date de prélèvement	Matériau
CHANHIH Mehdi	21/10/2024	Résidus de peinture noire + résidus de matériau beige
Résultat Amiante		
Présence d'amiante		
DESCRIPTION DU PRELEVEMENT :		
Objet	Support	
Résidus de peinture noire + résidus de matériau beige

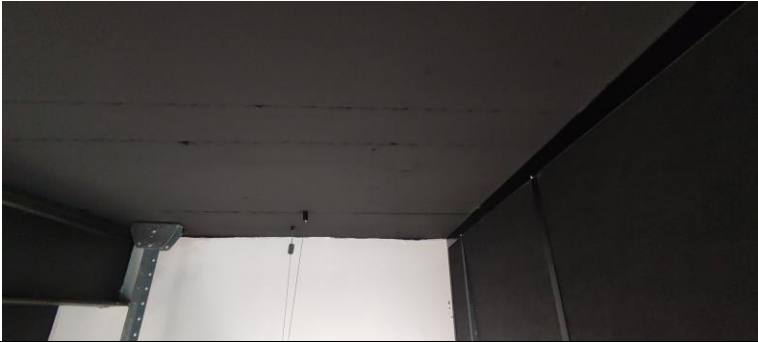
PRELEVEMENT : P030		
Emplacement

Nom du client	Numéro de dossier	Localisation
SNIA	SNIA 123533 06.09.24	RDC - Local technique Revêtement de plafond - Plafond
Nom de l'opérateur	Date de prélèvement	Matériau
CHANHIH Mehdi	21/10/2024	Peinture noire (sur béton)
Résultat Amiante		
Absence d'amiante		
DESCRIPTION DU PRELEVEMENT :		
Objet	Support	
Peinture noire (sur béton)

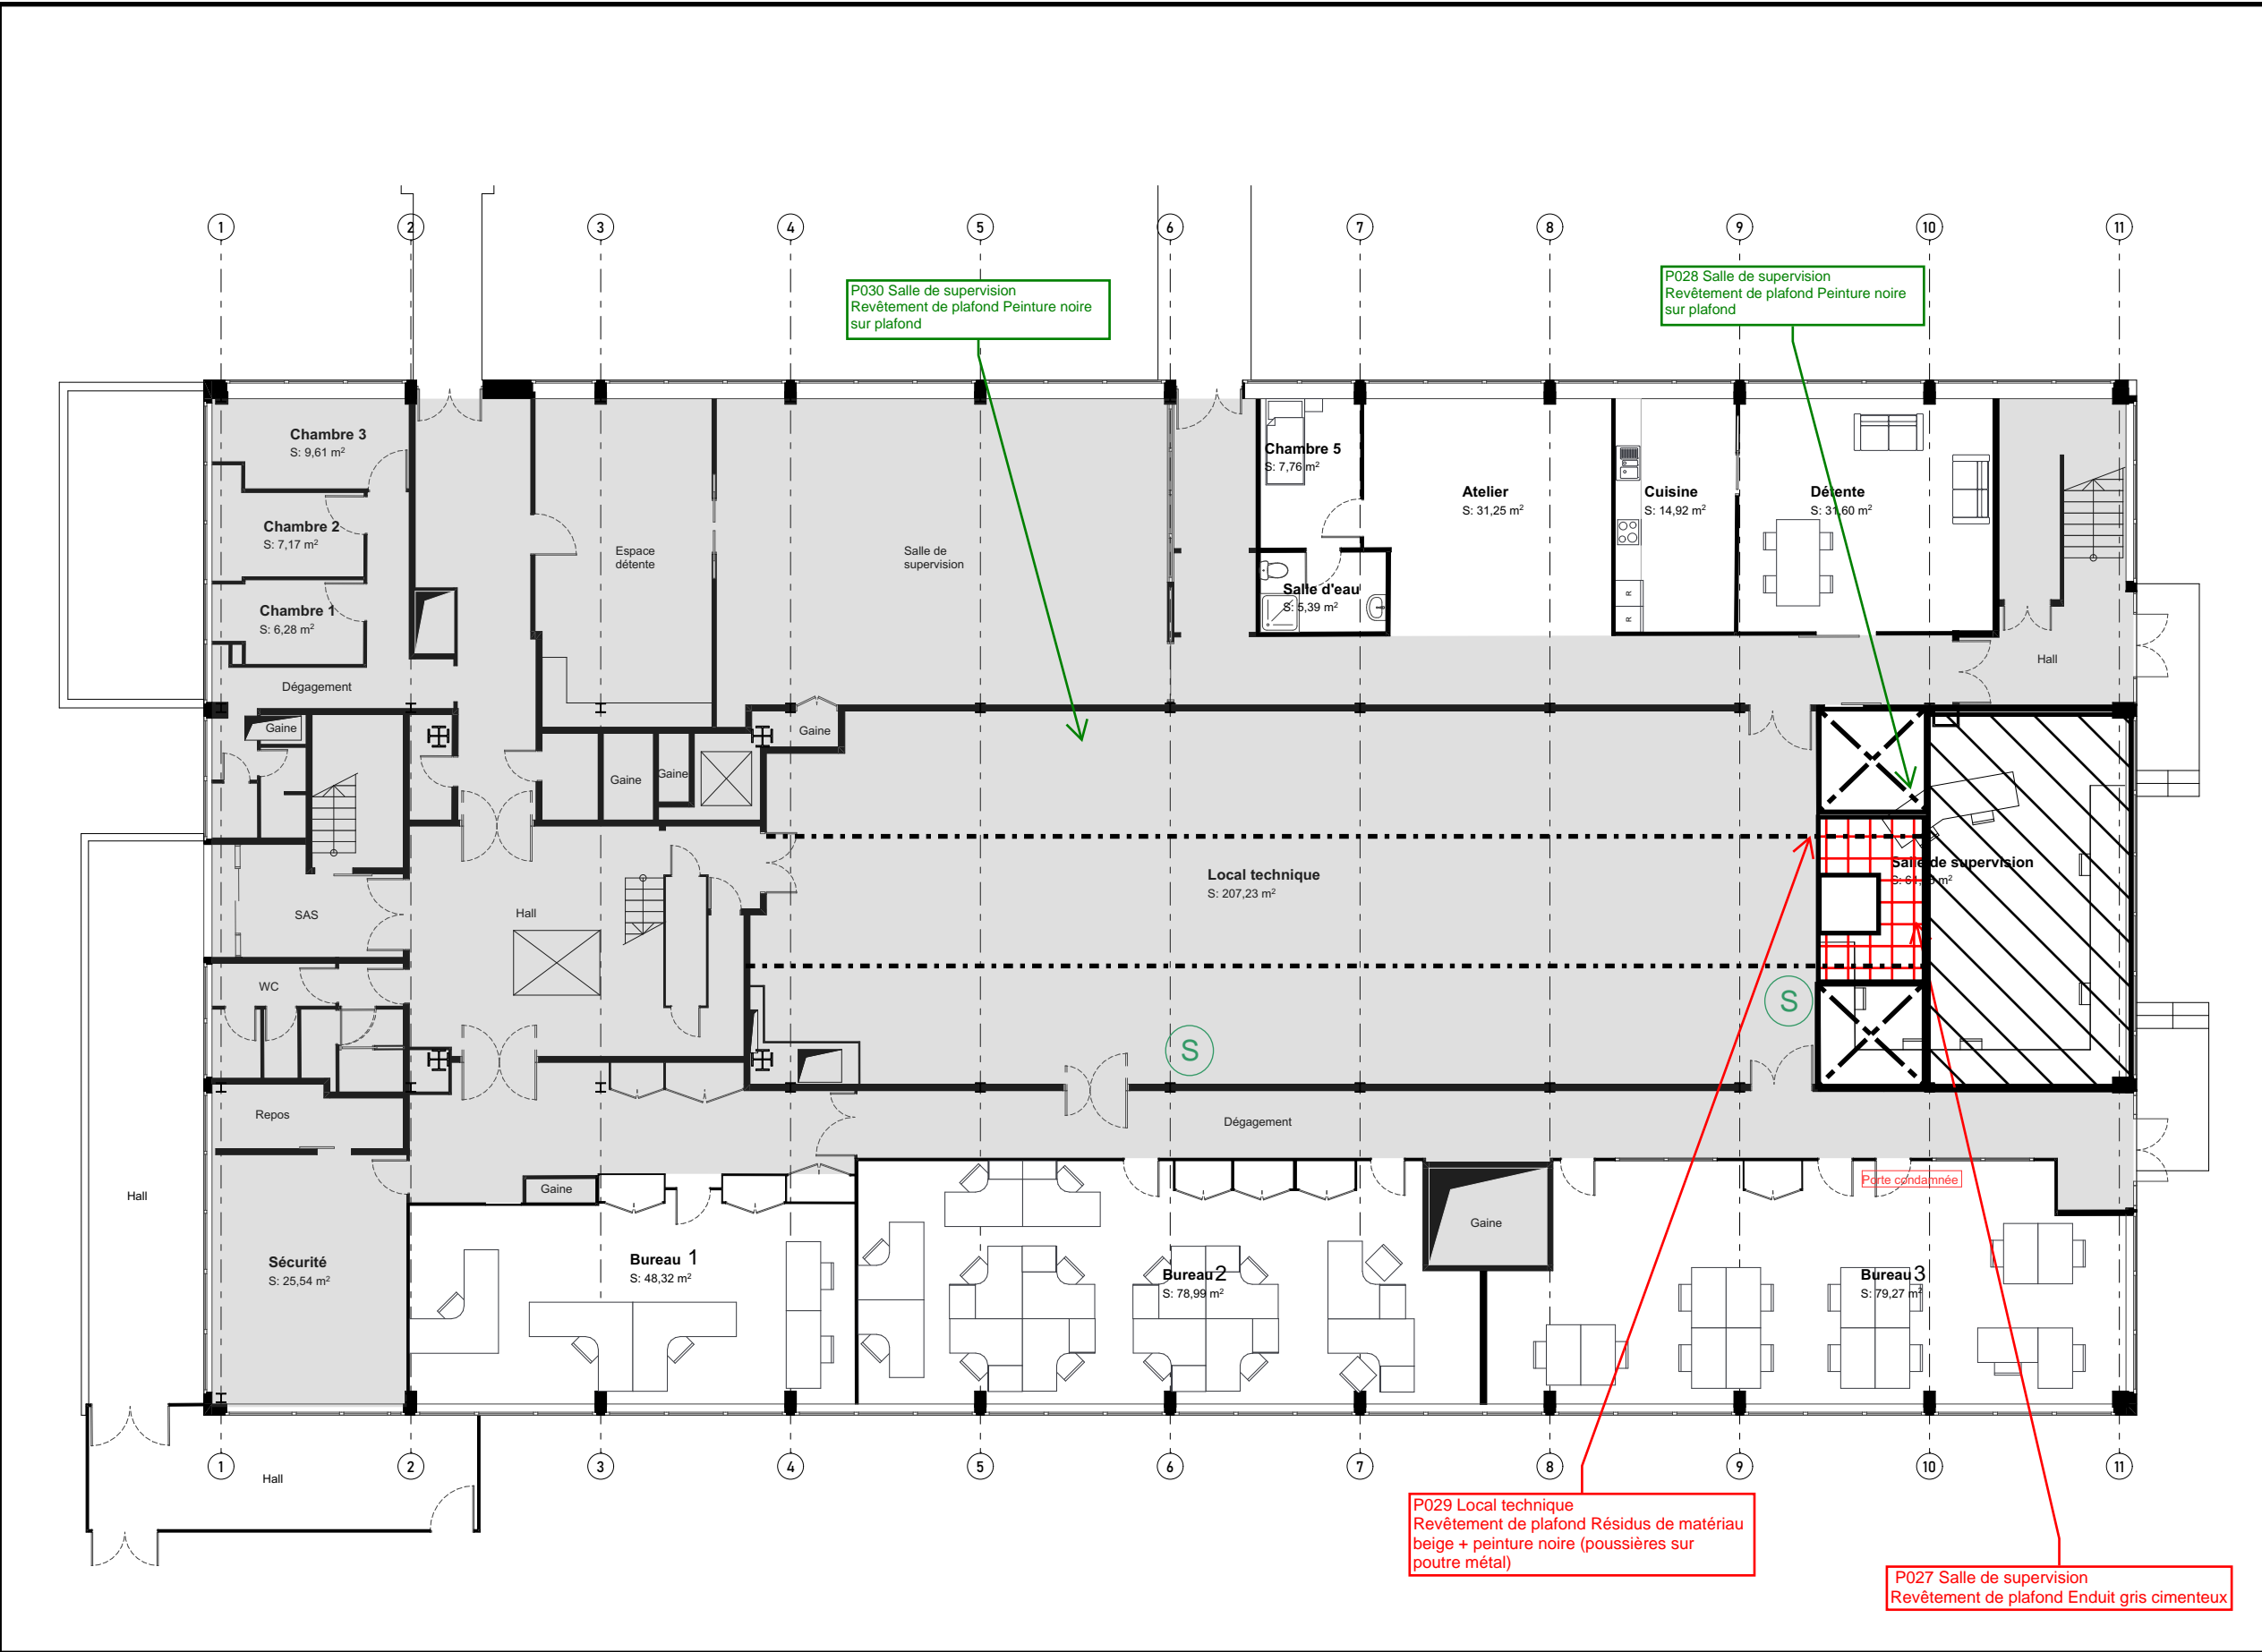
Sondage au plafond:
peinture noire sur support
brut

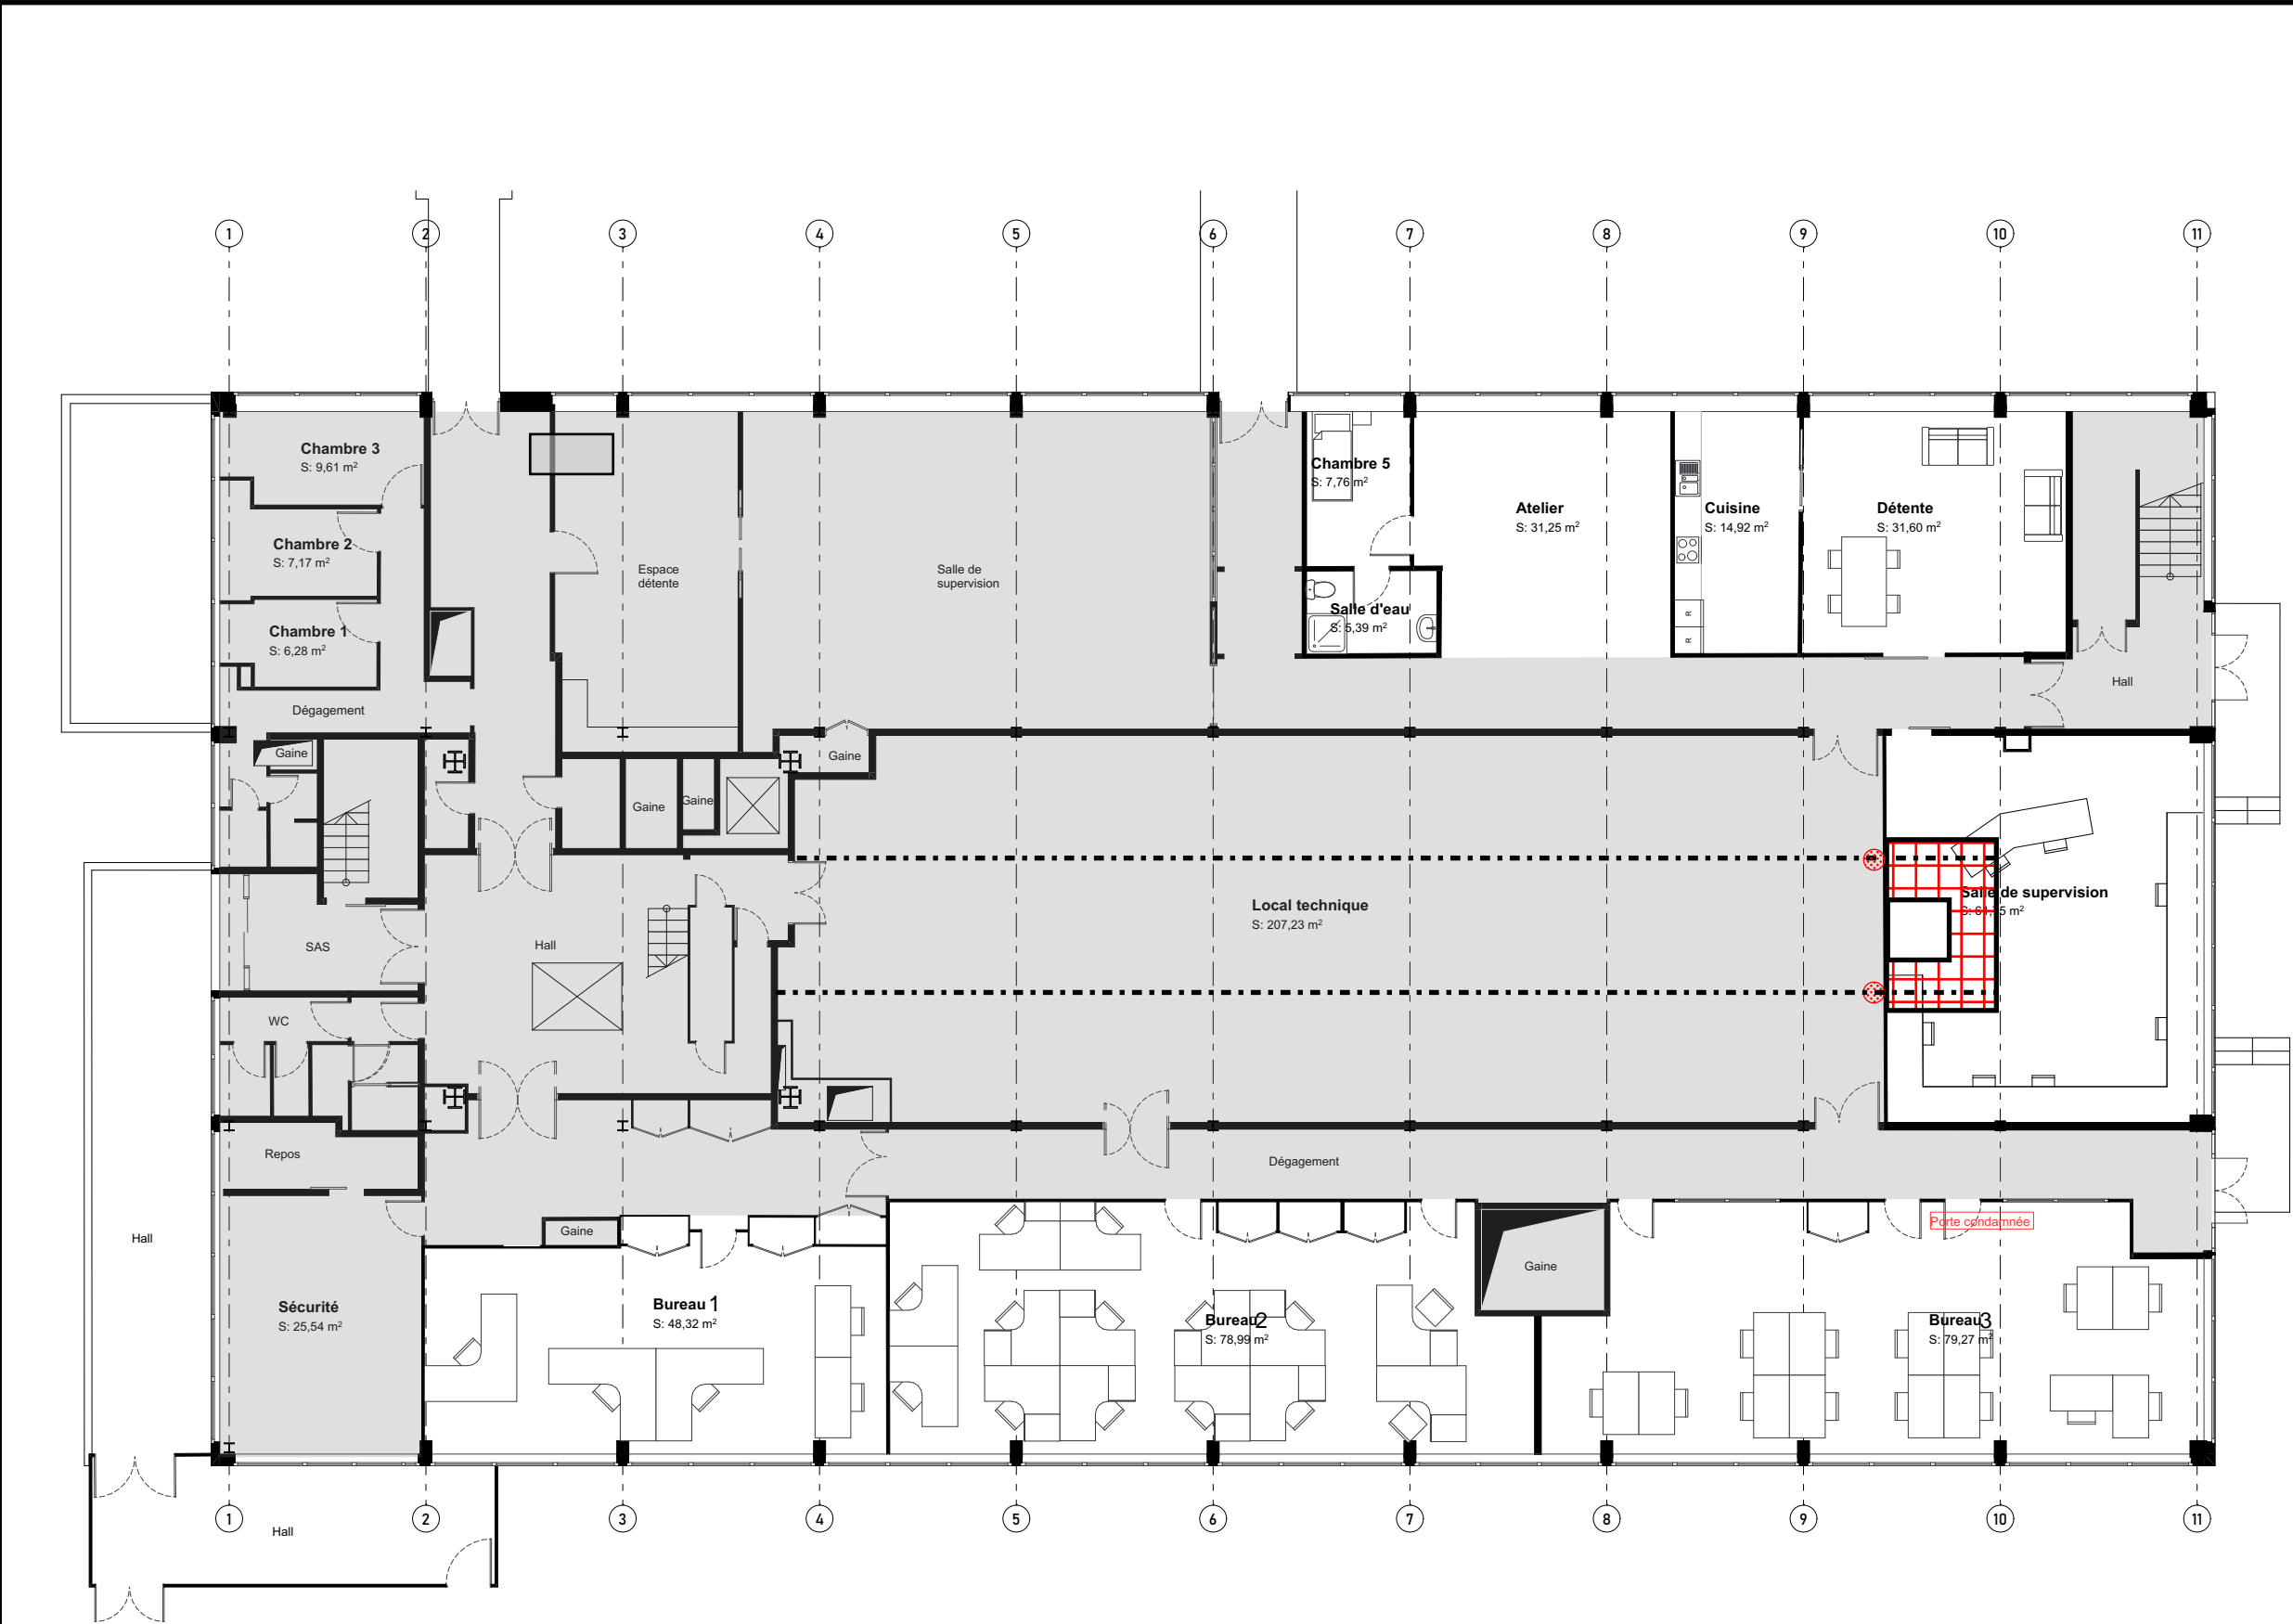
Résidus de matériau beige
dans l'angle de la poutre
métal contenant de
l'amiante

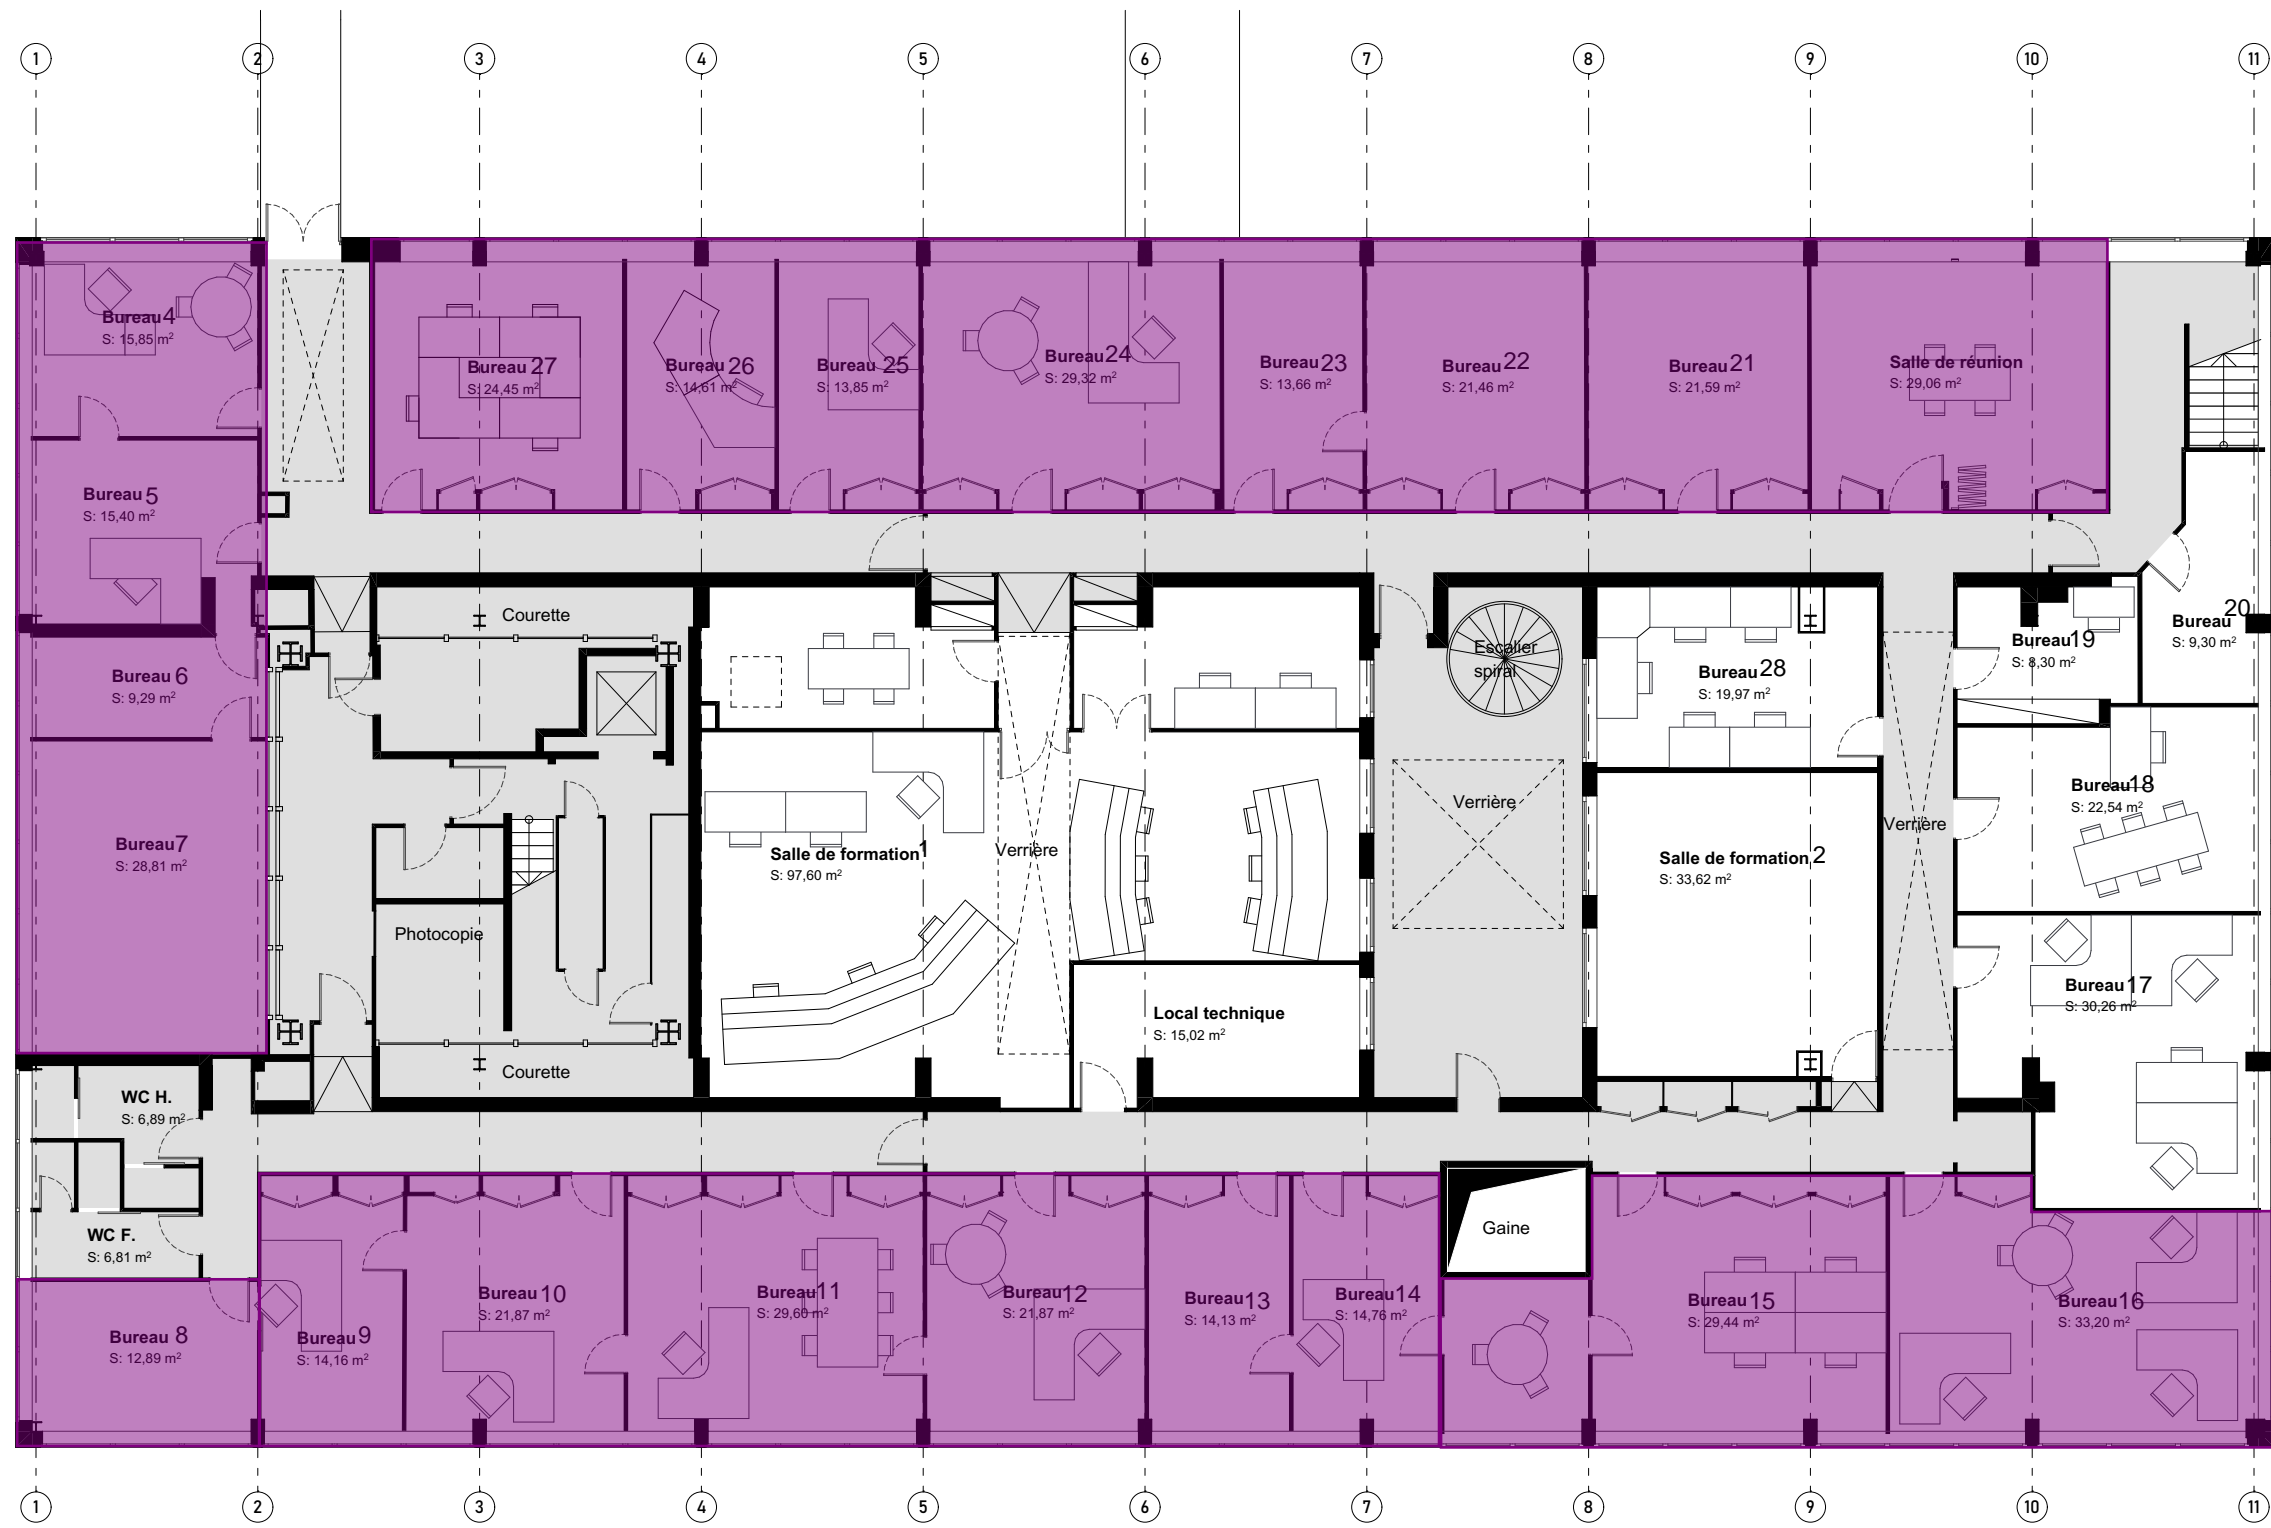
Colle bitumineuse noire +
ragréage

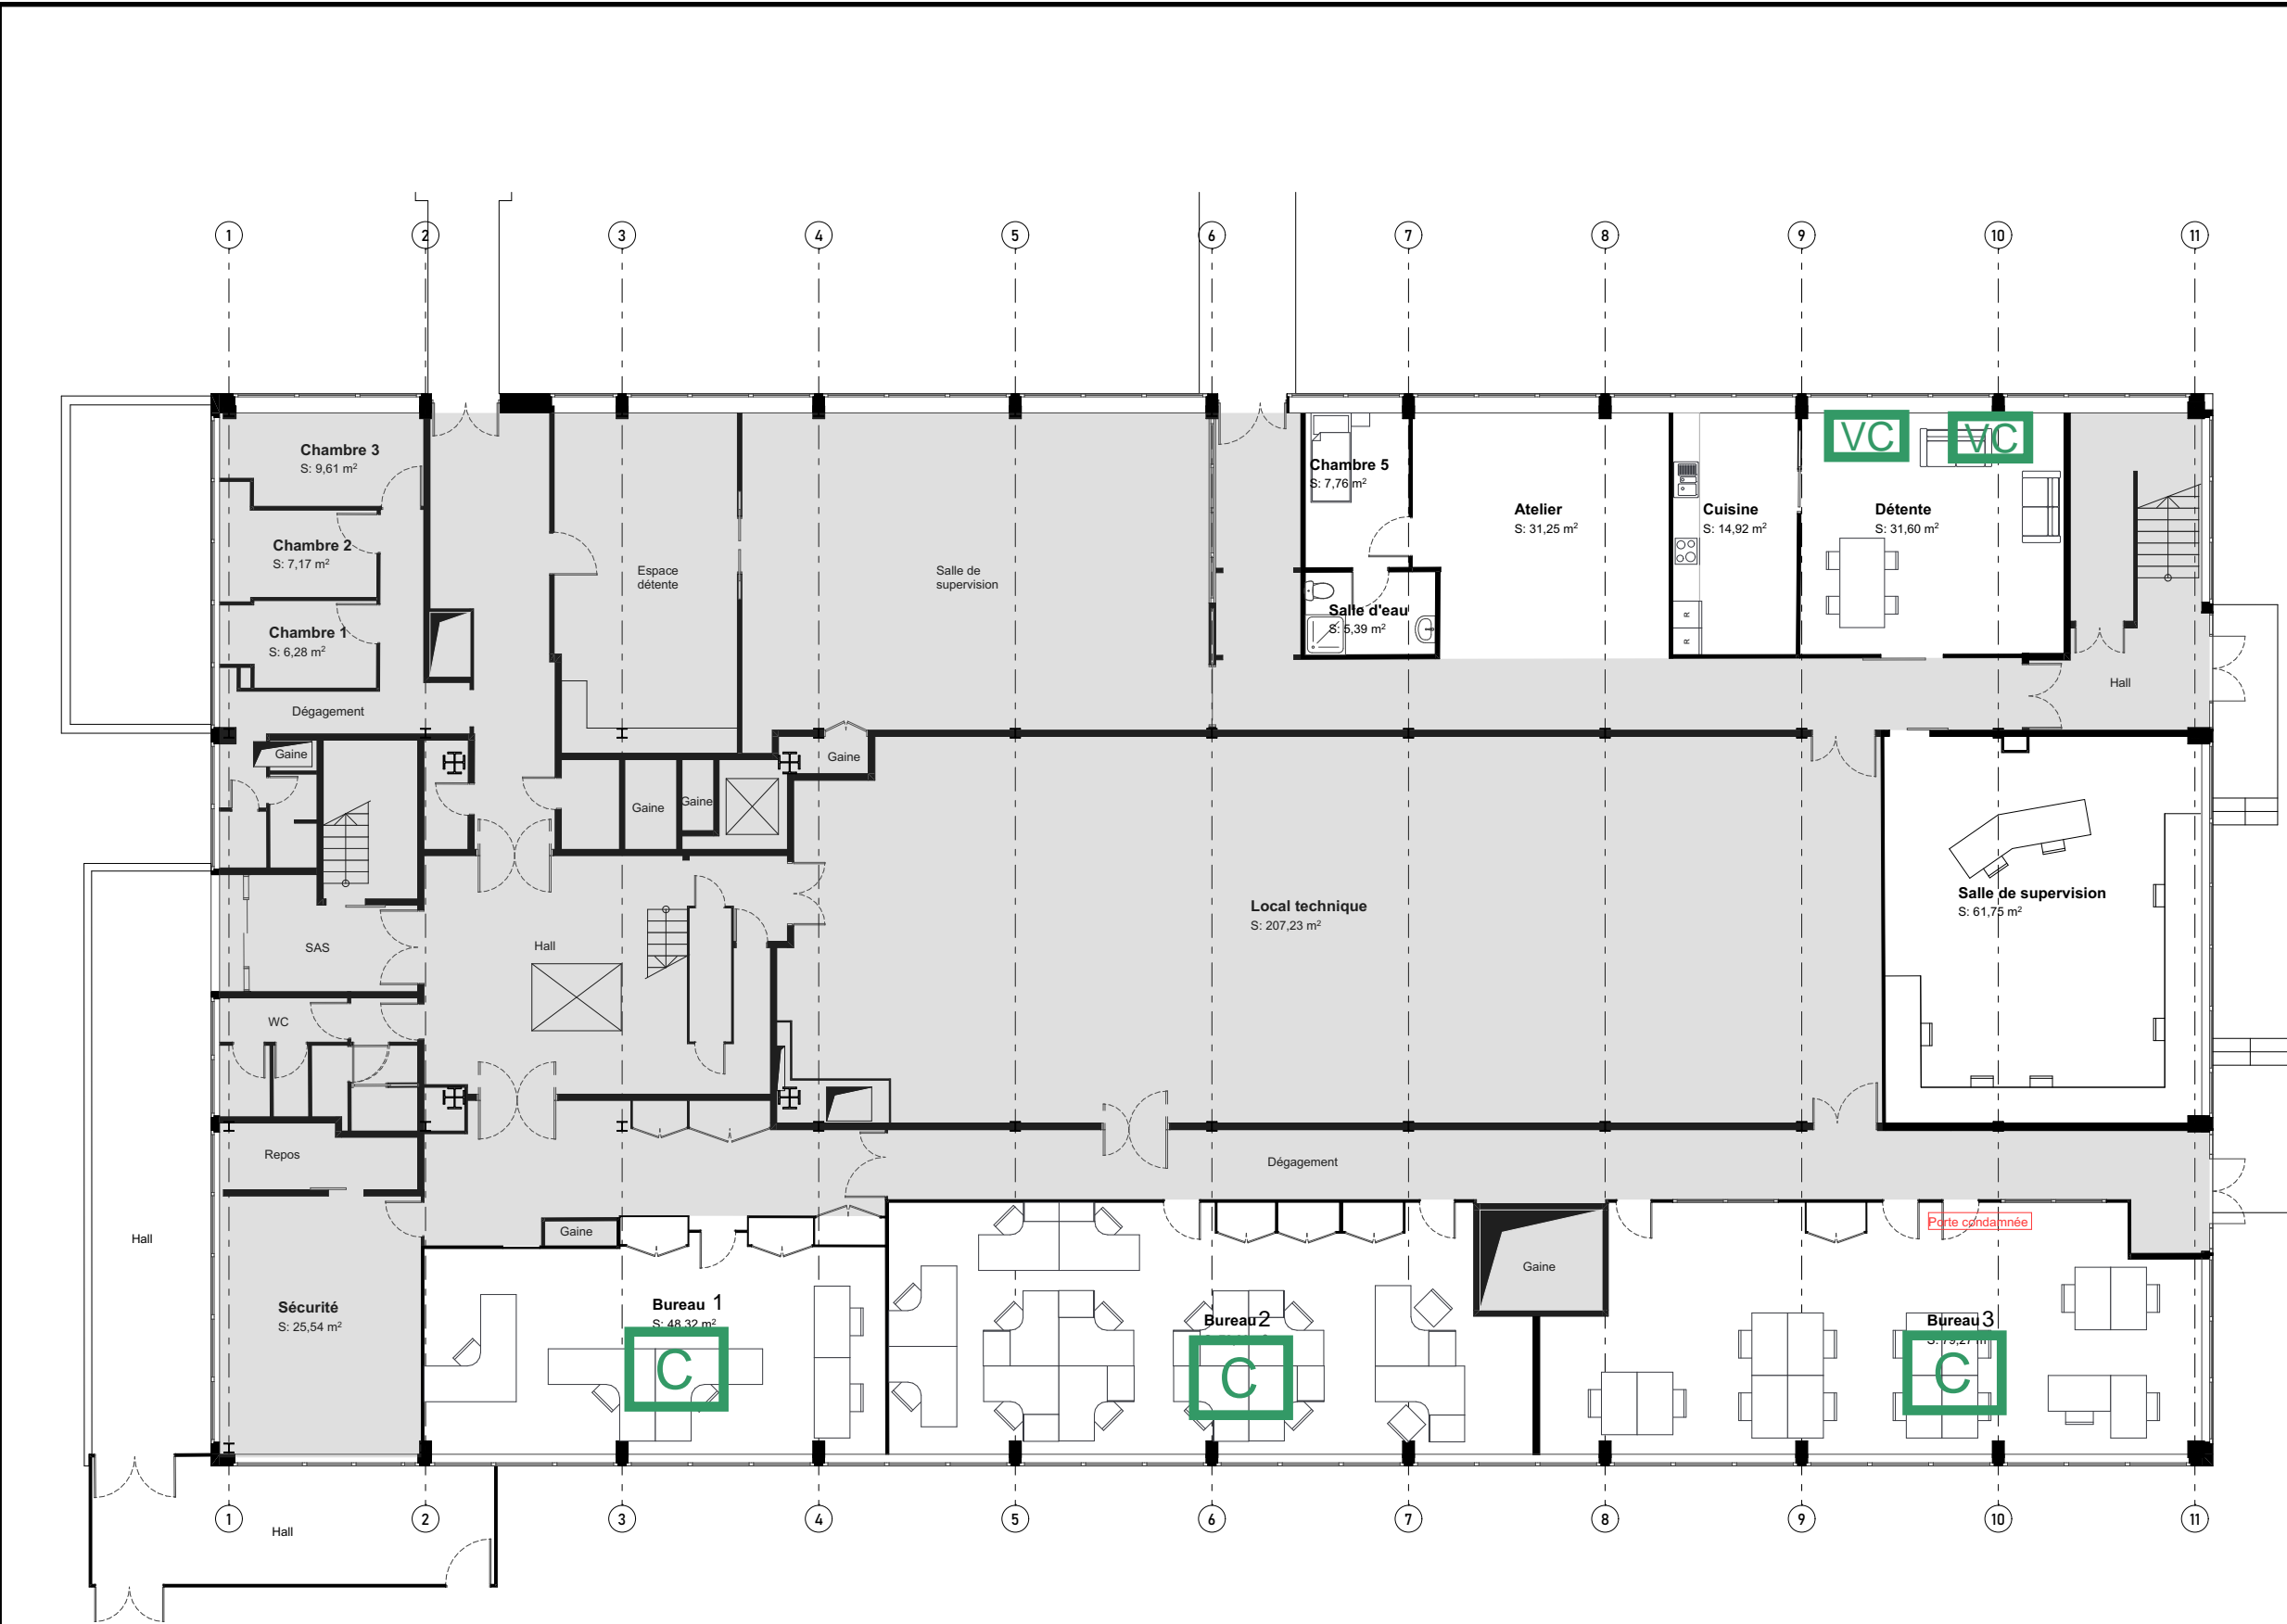
Ventilo-convecteur ne
contenant pas d'amiante

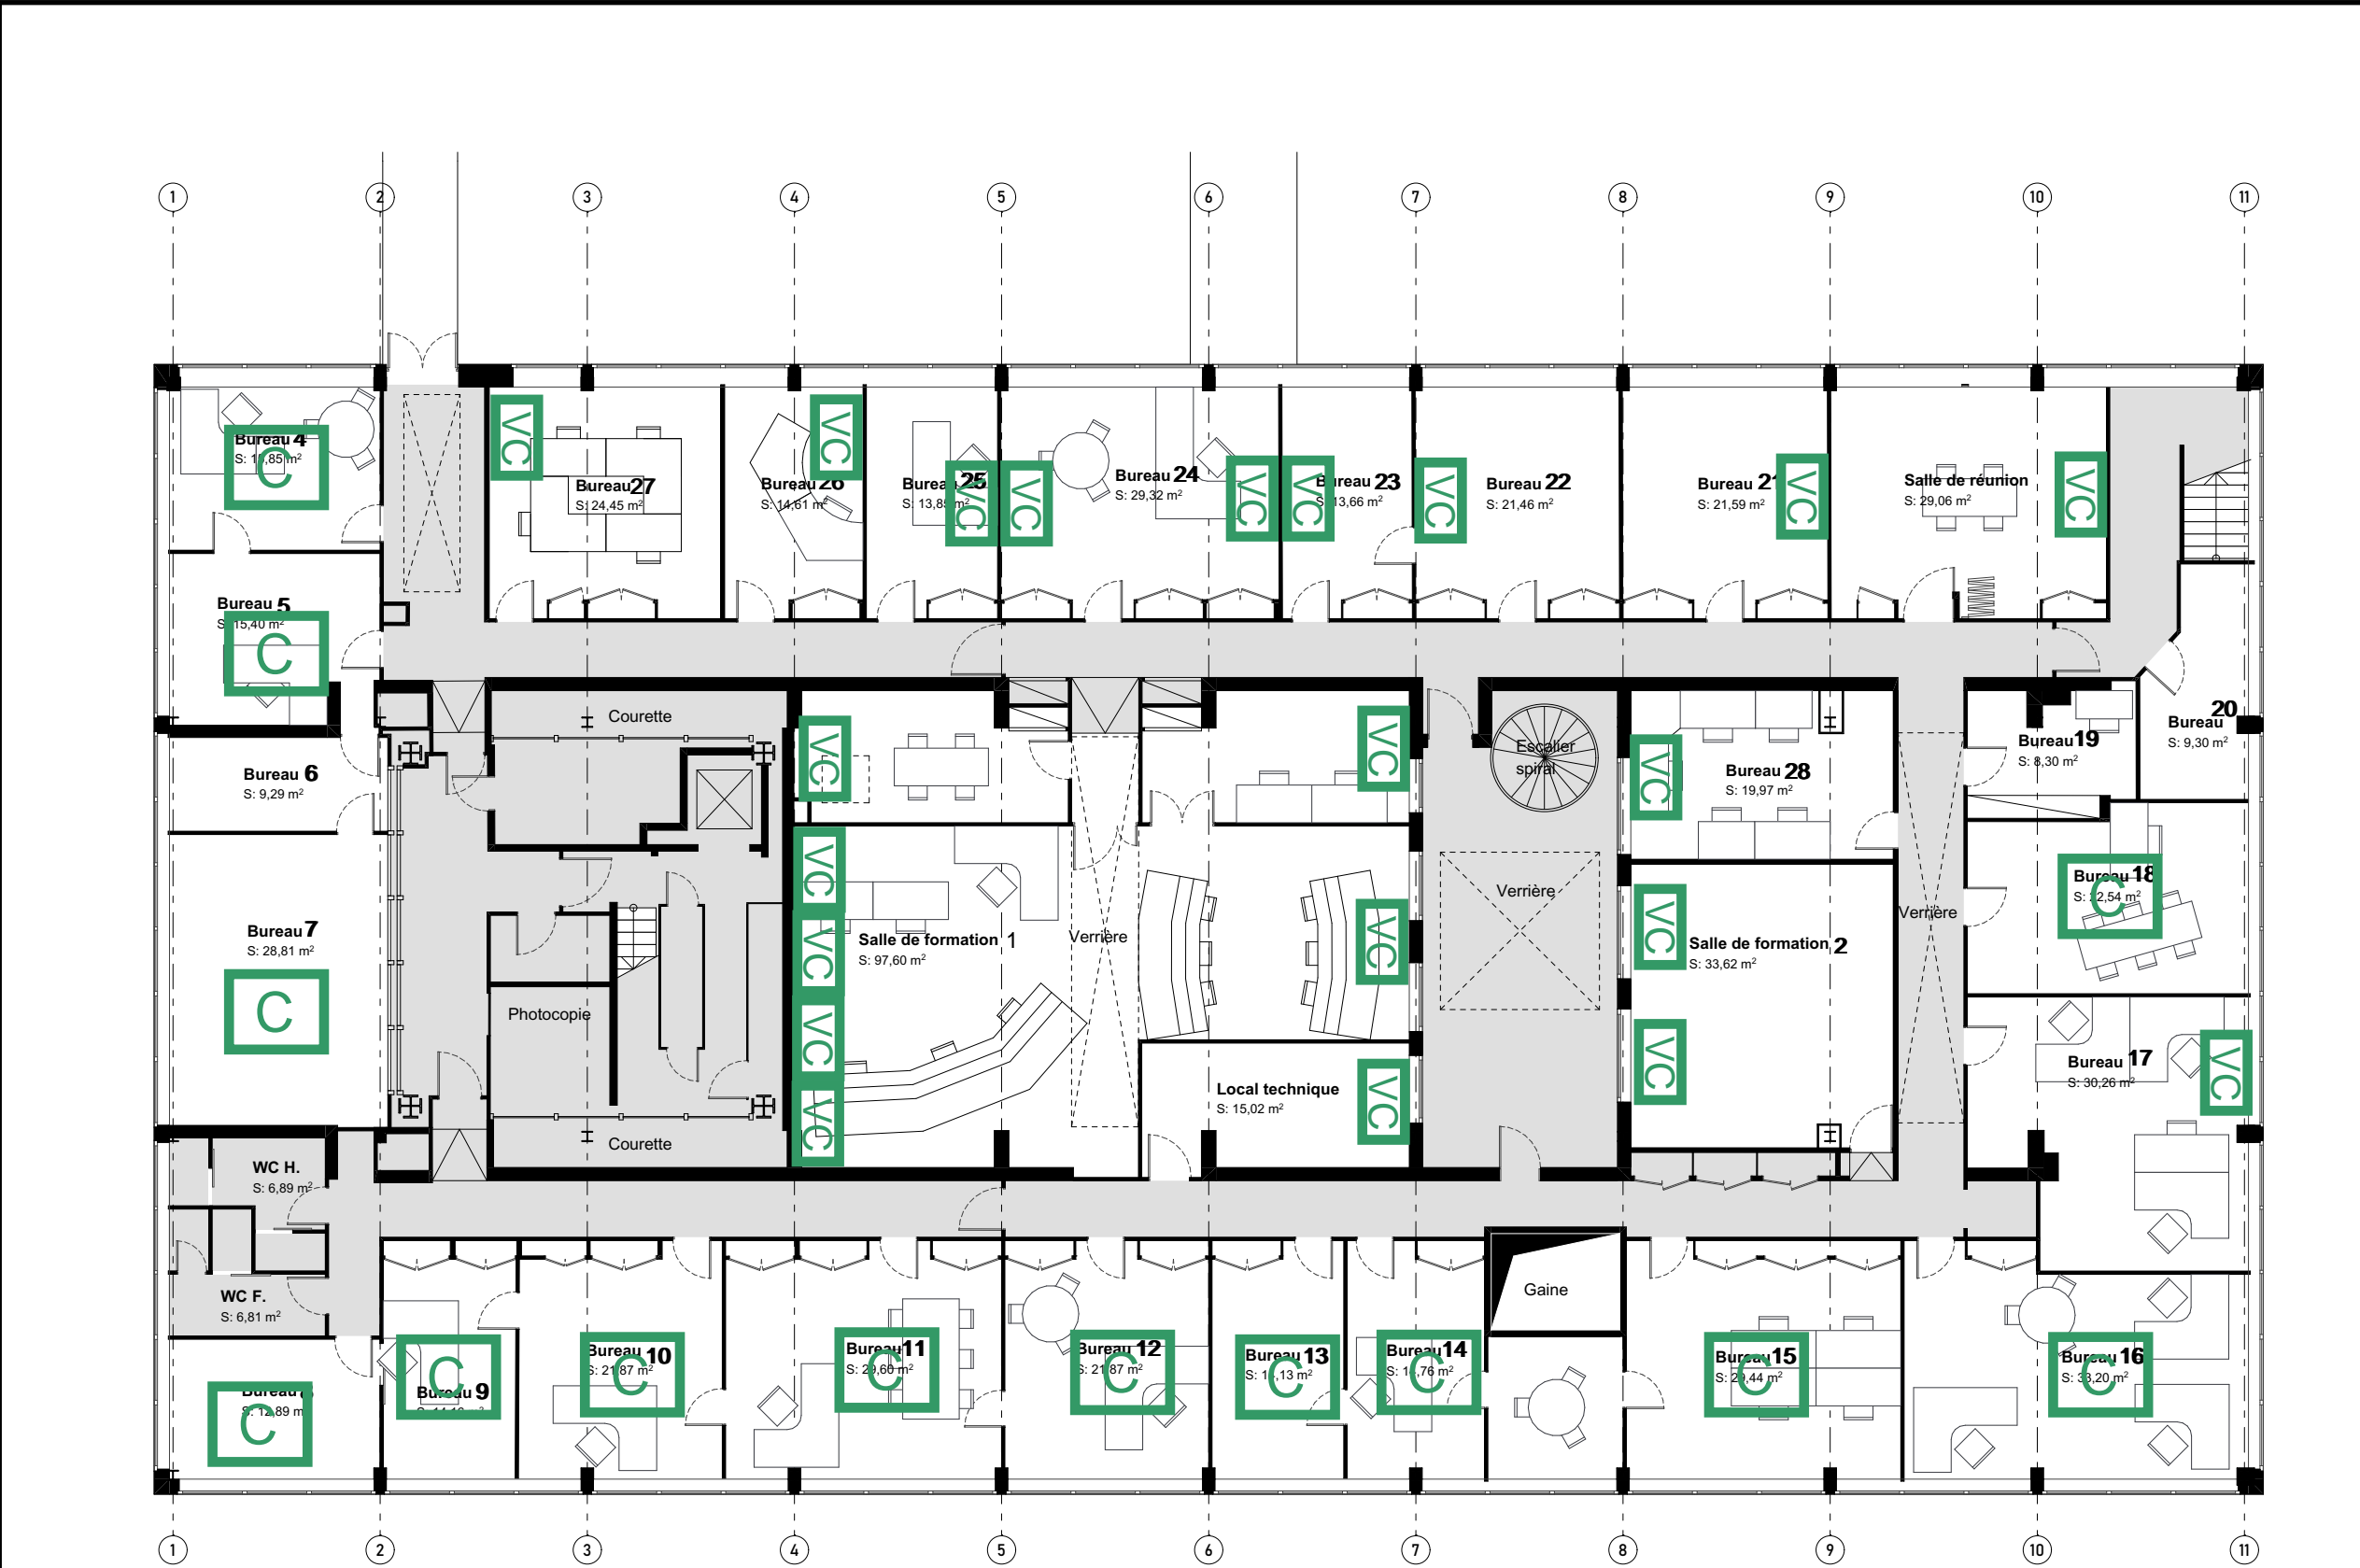
Ventilo-convecteur ne
contenant pas d'amiante
