CATHÉDRALE SAINT-JEAN-BAPTISTE

**INSTALLATION D'UN SYSTÈME DE SÉCURITÉ INCENDIE
RECOUPEMENT DES VOLUMES**

DOSSIER DE CONSULTATION DES ENTREPRISES

RAPPORT DE PRÉSENTATION

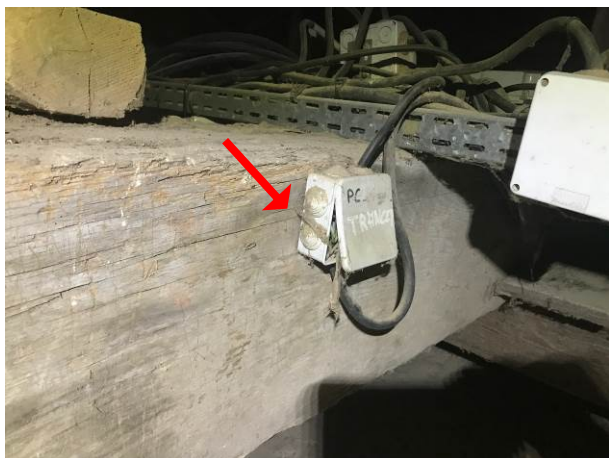
1. Boîte de dérivation électrique ouverte. Photo transmise le 20 mai 2019 par l'entreprise TMH.

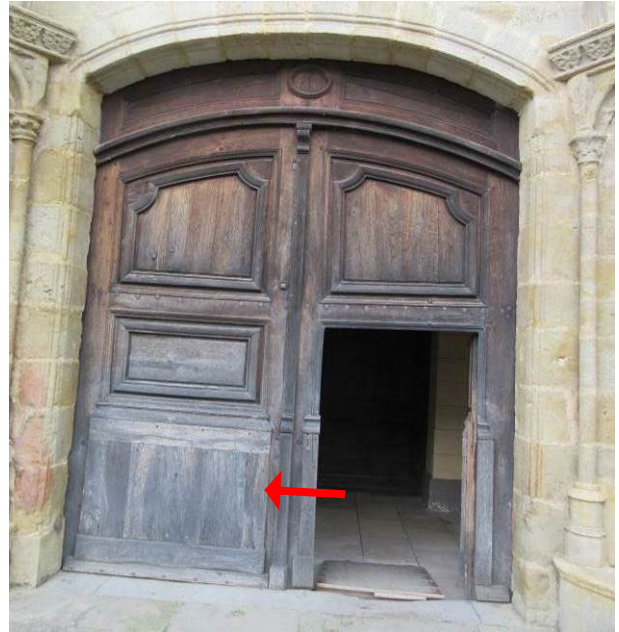
2. Encrassement et usure de la porte bois (défaut d'entretien).

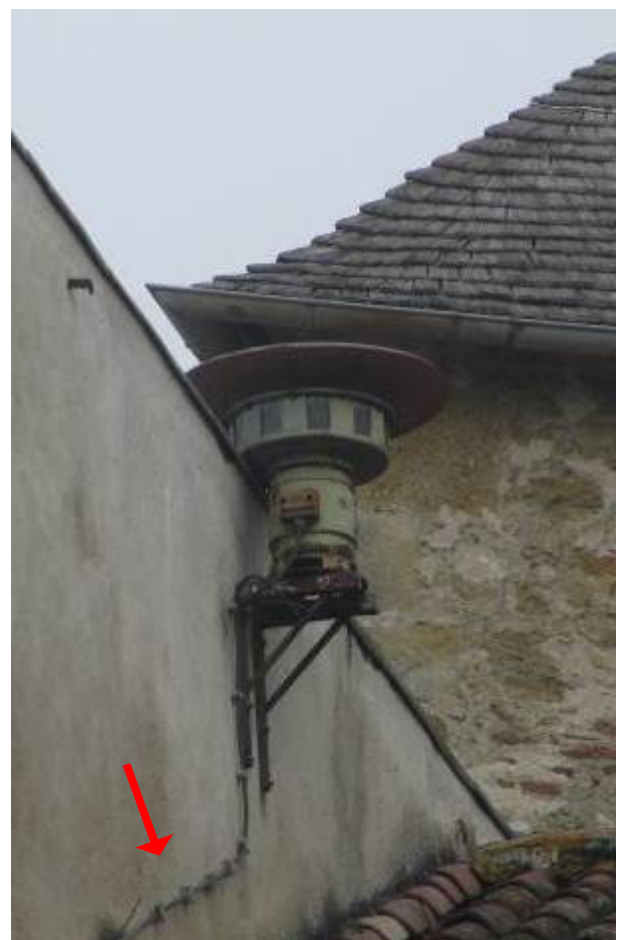
27. Cheminement de l'alimentation par câble de la sirène. Oxydation des parties métalliques

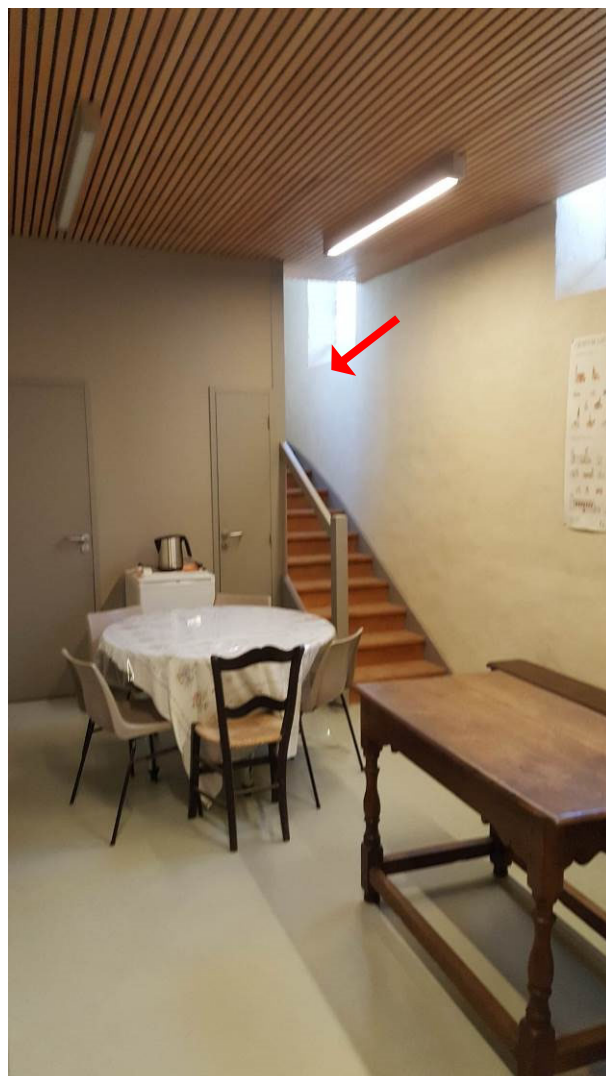
9. Accès au comble non fermé (liaison directe avec une zone à risques).

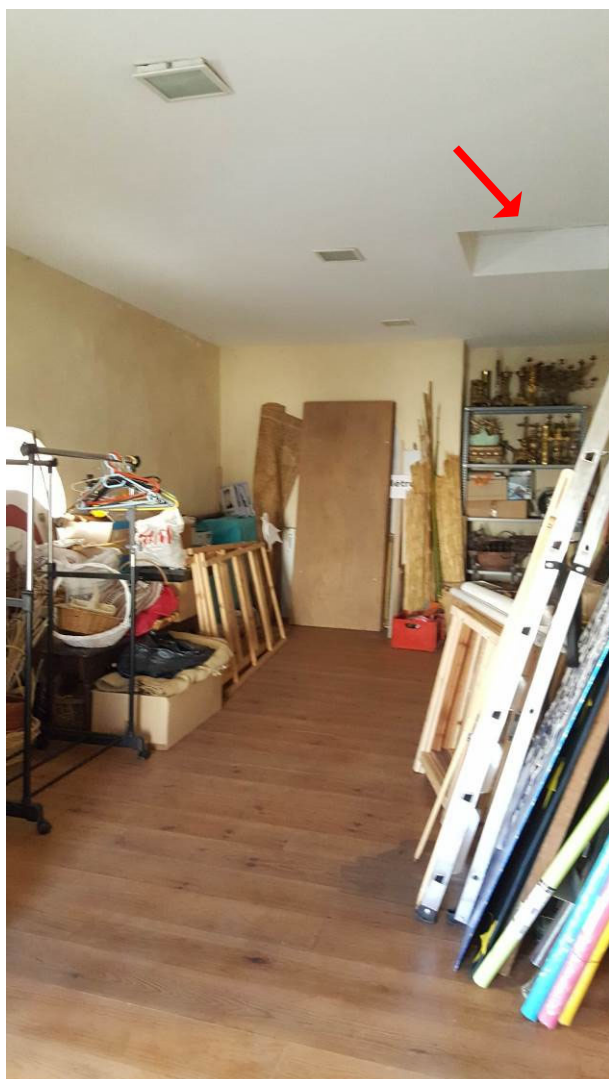
11. Vue d'ensemble du comble (premier étage) situé au-dessus de la salle d'accueil des pèlerins. Stockage de matériel : zone à risques. Présence d'une trappe de visite pour accès au comble du bas-côté Nord.

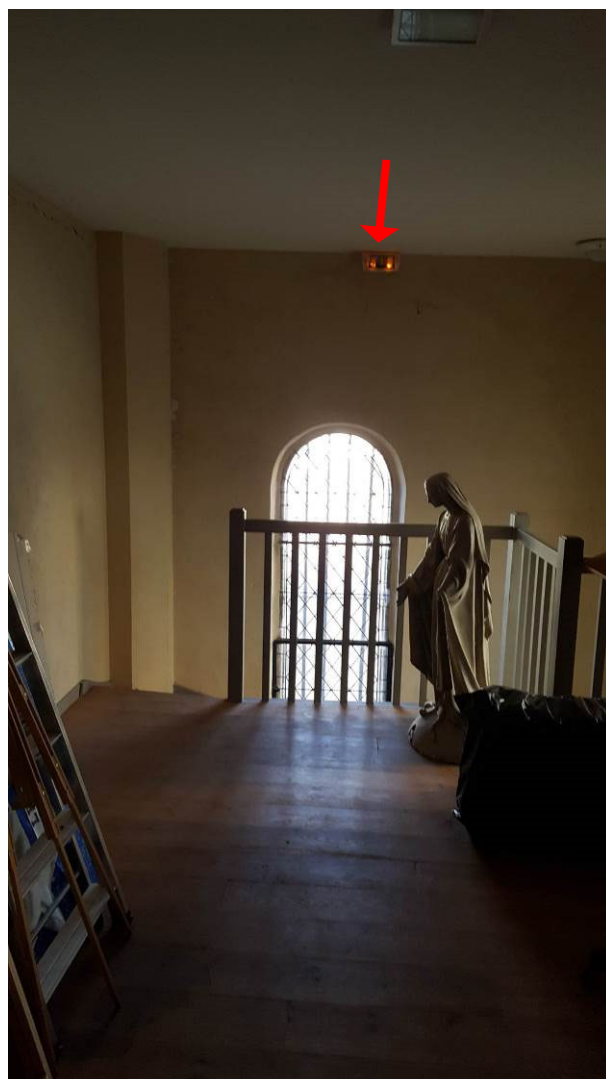
12. Salle de stockage. Présence d'un bloc autonome de sécurité situé au-dessus de l'escalier. Absence de cloisonnement entre une zone d'accueil (rez-de-chaussée) et la zone de stockage du premier étage. Photos Atelier d'Architecture R. Duplat du 20 février 2020.

Encloisonnement de la salle prévue d'être prochainement réalisé sous la direction des services de l'UDAP.

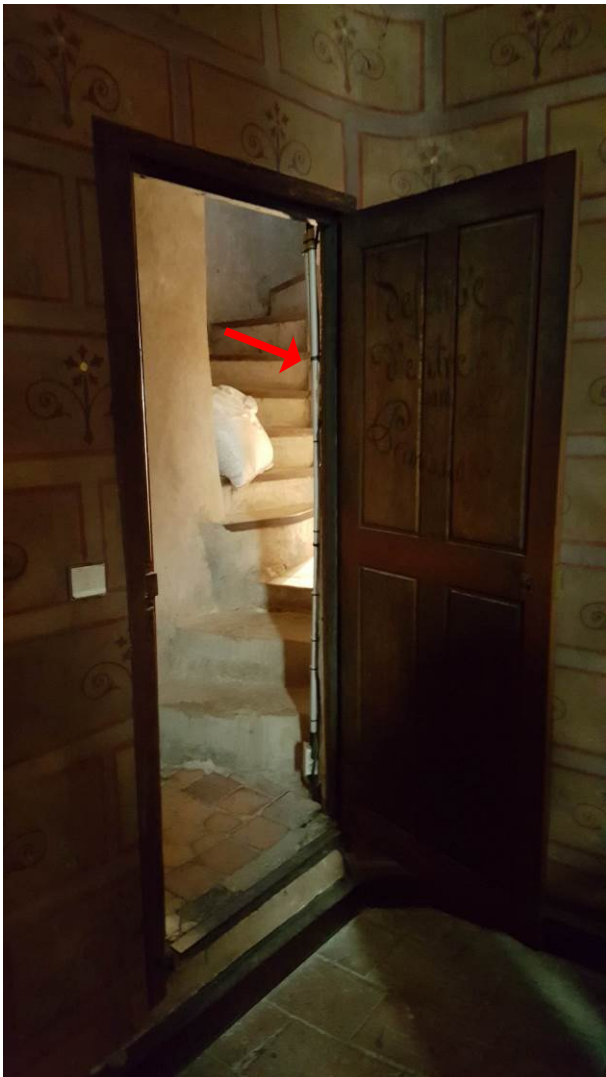
1. Accès à la **tribune** à partir de l'escalier. Cheminement fourreau électrique fixé par des colliers sur le bâti bois de la porte.

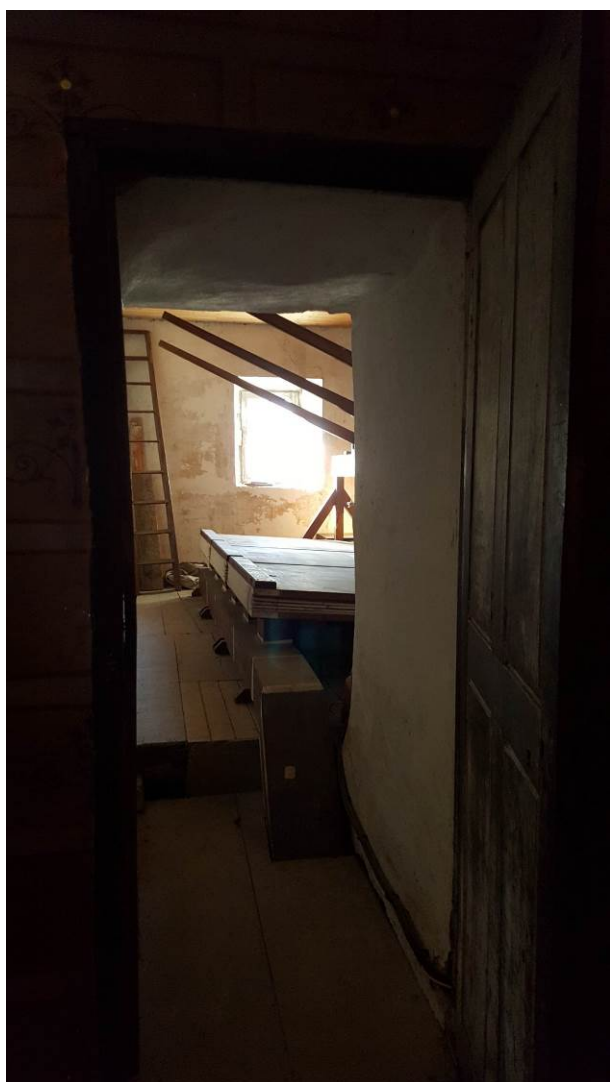
4. Salle du soufflet de l'orgue : encrassement des bois.

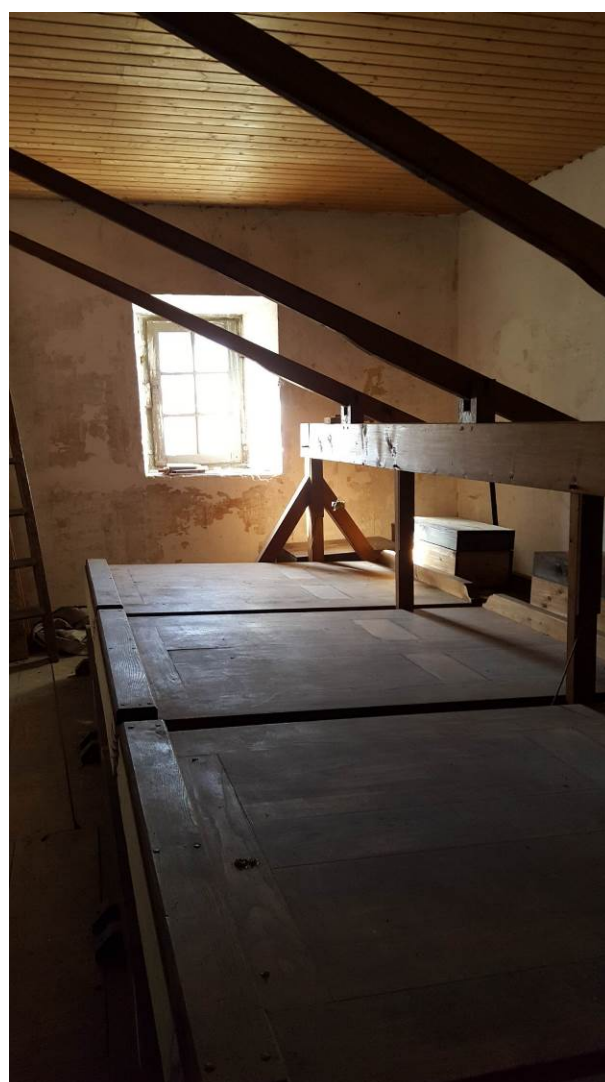
5. Salle du soufflet de l'orgue. Coupe-feu difficile à réaliser compte-tenu de l'échange d'air nécessaire avec l'orgue situé dans le volume voisin.

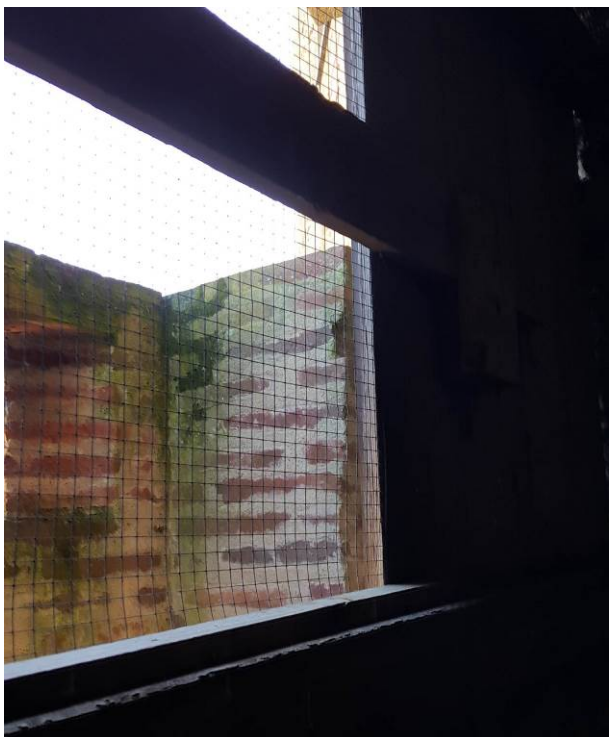
7. Altération des encadrements en bois et du grillage anti-volatiles.

Préalablement au lancement des travaux, compte tenu du nombre important de volatile présent dans les combles de la cathédrale, une campagne de capture des volatiles étalée sur 3 mois sera réalisée. Pour éviter le retour des volatiles, une vérification et une réparation de tous les grillages anti-pigeons seront effectuées.

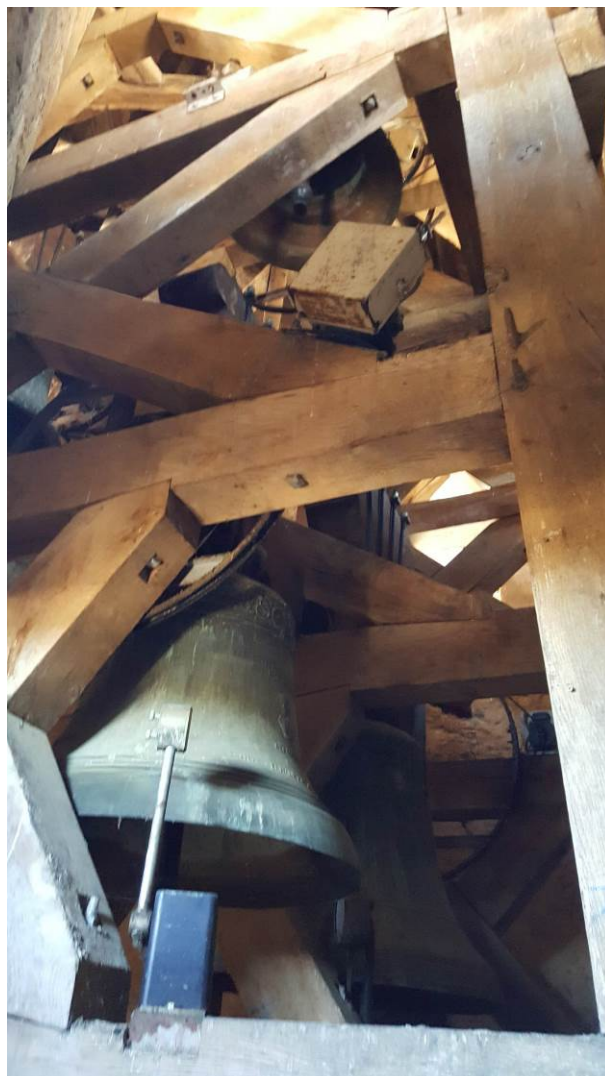
8. Encrassement des cloches et du beffroi en bois (fientes de pigeons). Photos Atelier d'Architecture R. Duplat du 20 février 2020.

- Visite et inspection des cloches avec établissement d'un rapport accompagné d'un protocole d'intervention à soumettre à l'agrément.
- Décapage à la demande avec suppression de toute trace de corrosion y compris dégagement des éventuelles ferrures.

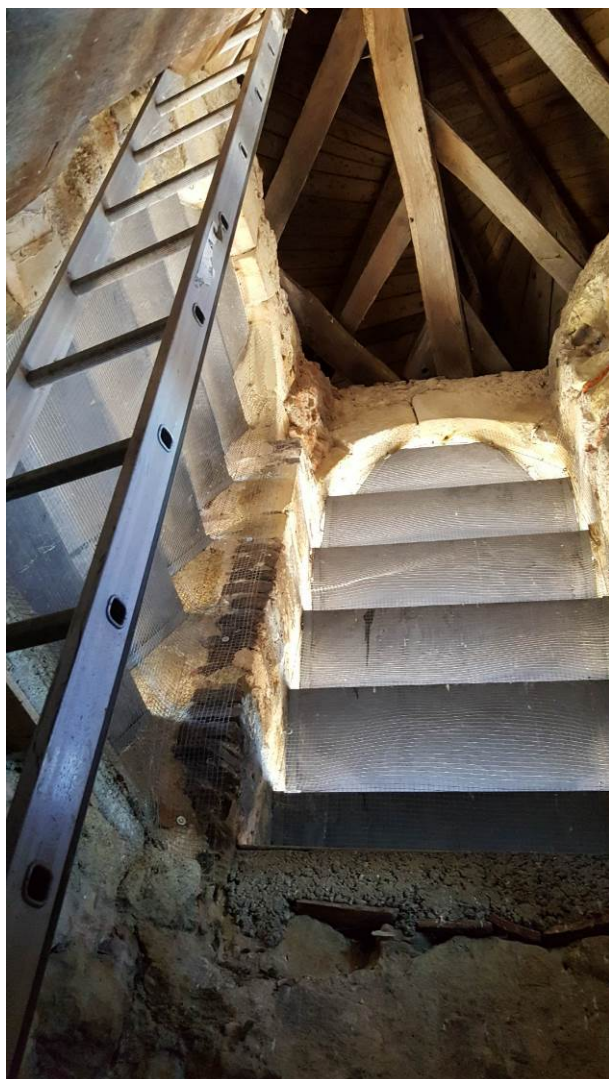
11. Fixation précaire sur les pierres du grillage anti-volatiles. Altération des lames d'abat-sons. Photos Atelier d'Architecture R. Duplat du 20 février 2020.

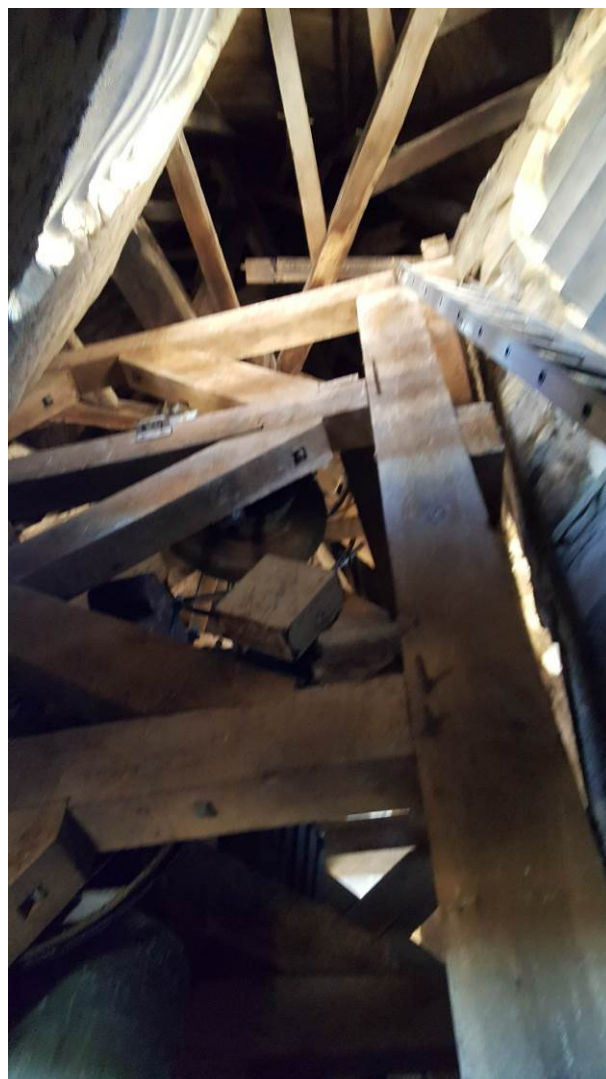
12. État passable des charpentes du clocher.

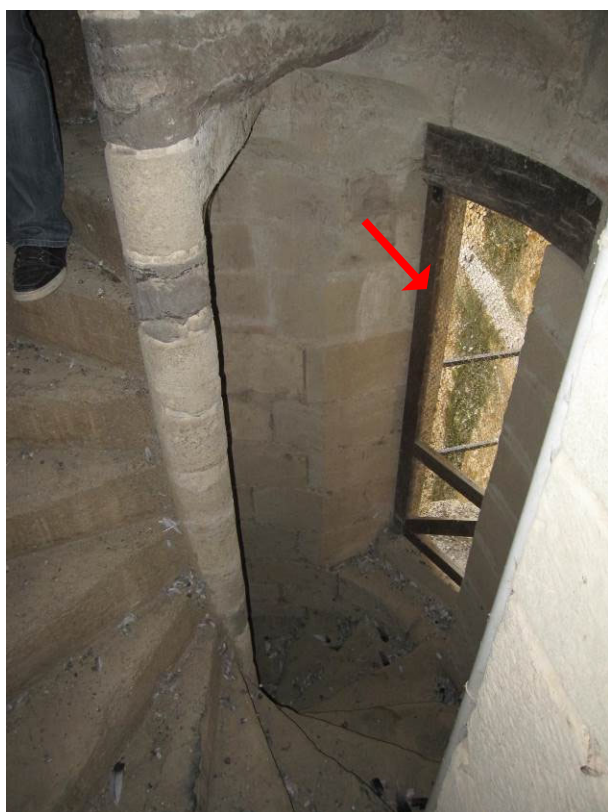
15. Baie ouverte entre escalier et passerelle de liaison avec protection grillagée sur bâti bois permettant les courants d'air entre les différents combles.

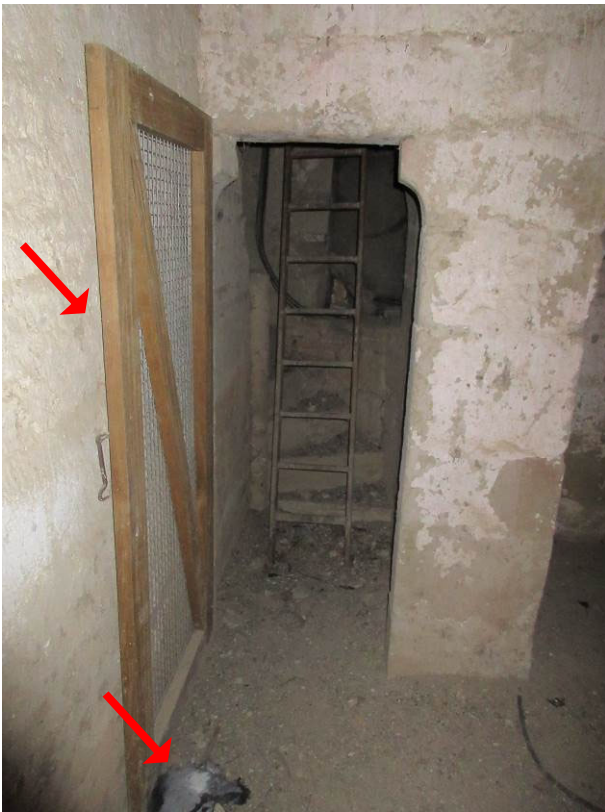
24. Porte avec protection grillagée ne permettant pas d'isoler la salle 2 des combles hauts. Présence de cadavres de pigeon. Photos Atelier d'Architecture R. Duplat du 22 janvier 2020.

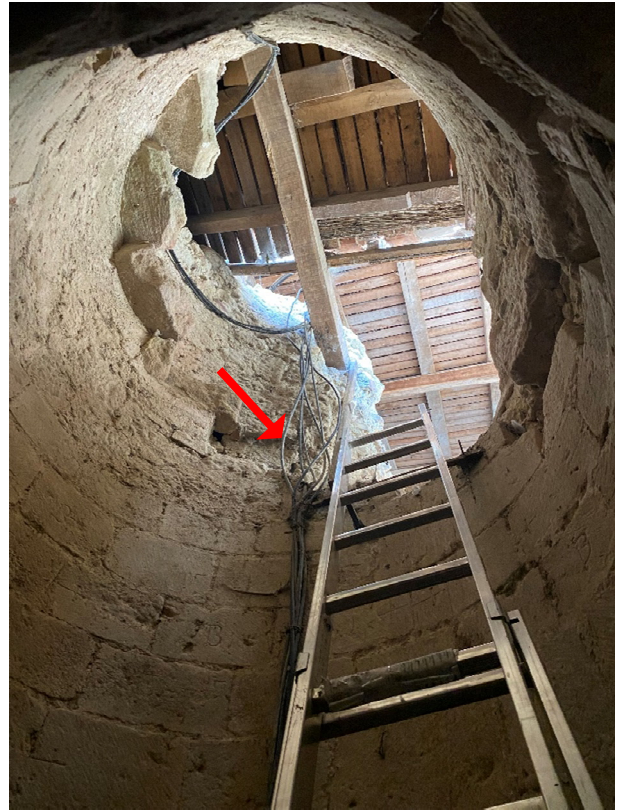
25. Présence de câbles électriques volants le long du fût de l'ancien escalier en pierre et de l'échelle.

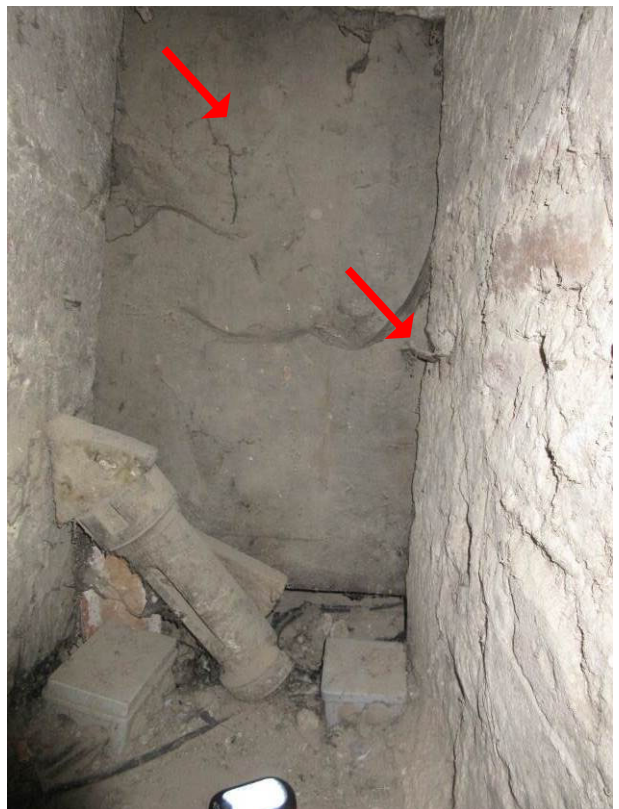
26. Simple trappe en bois maintenue par un crochet métallique, donnant accès au vaisseau principal du chœur. Présence de gravats dans l'alcôve.

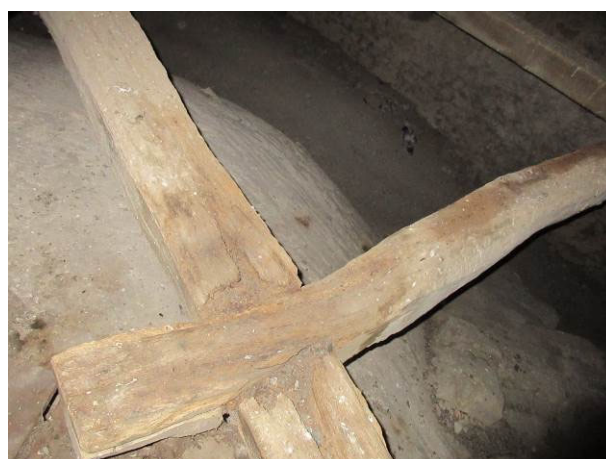
12. Pourrissement partiel d'une liaison.

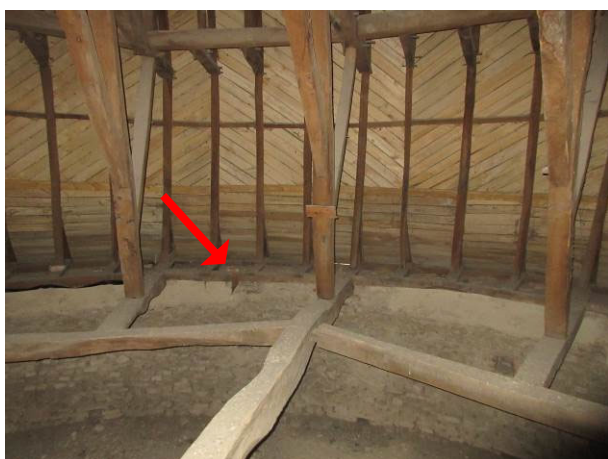
13. Encrassement des arases.

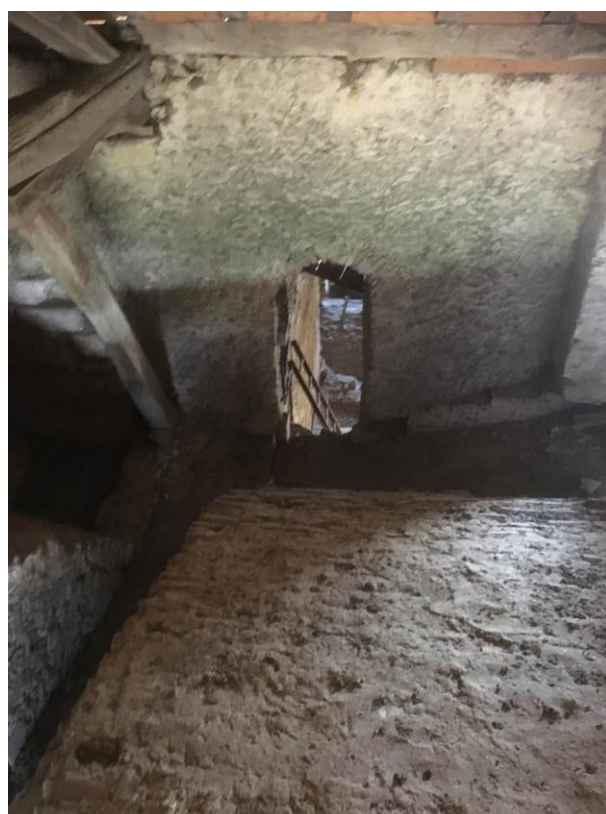
17. Accès aux combles des salles 3 et 4, sans fermeture.

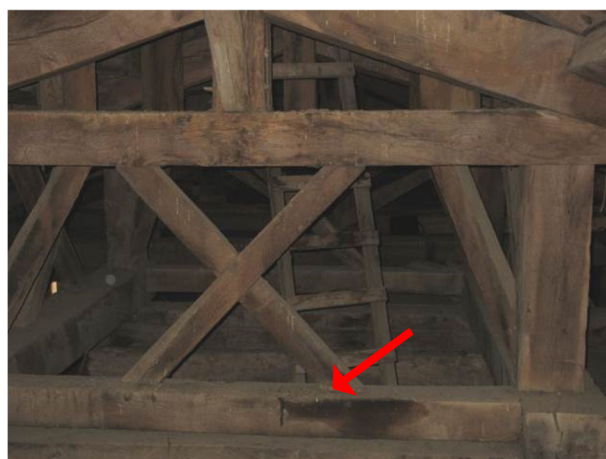
15. Bois entaillé et dégradé.

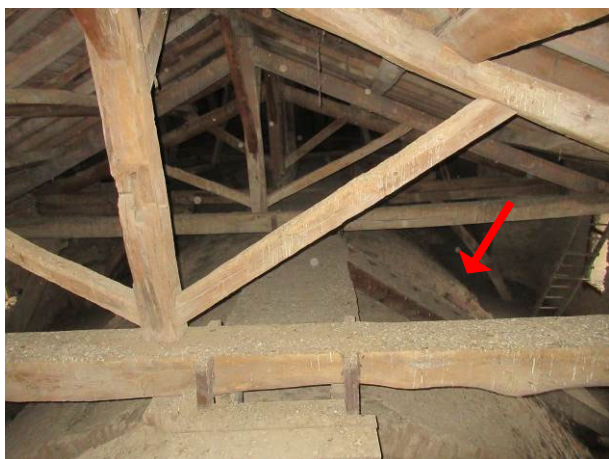
16. Vue vers le chœur. Absence de protection au vide au droit du passage de visite et de l'escalier d'accès à la passerelle. Absence de lumière dans l'ensemble des combles. Photos Atelier d'Architecture R. Duplat du 22 janvier 2020.

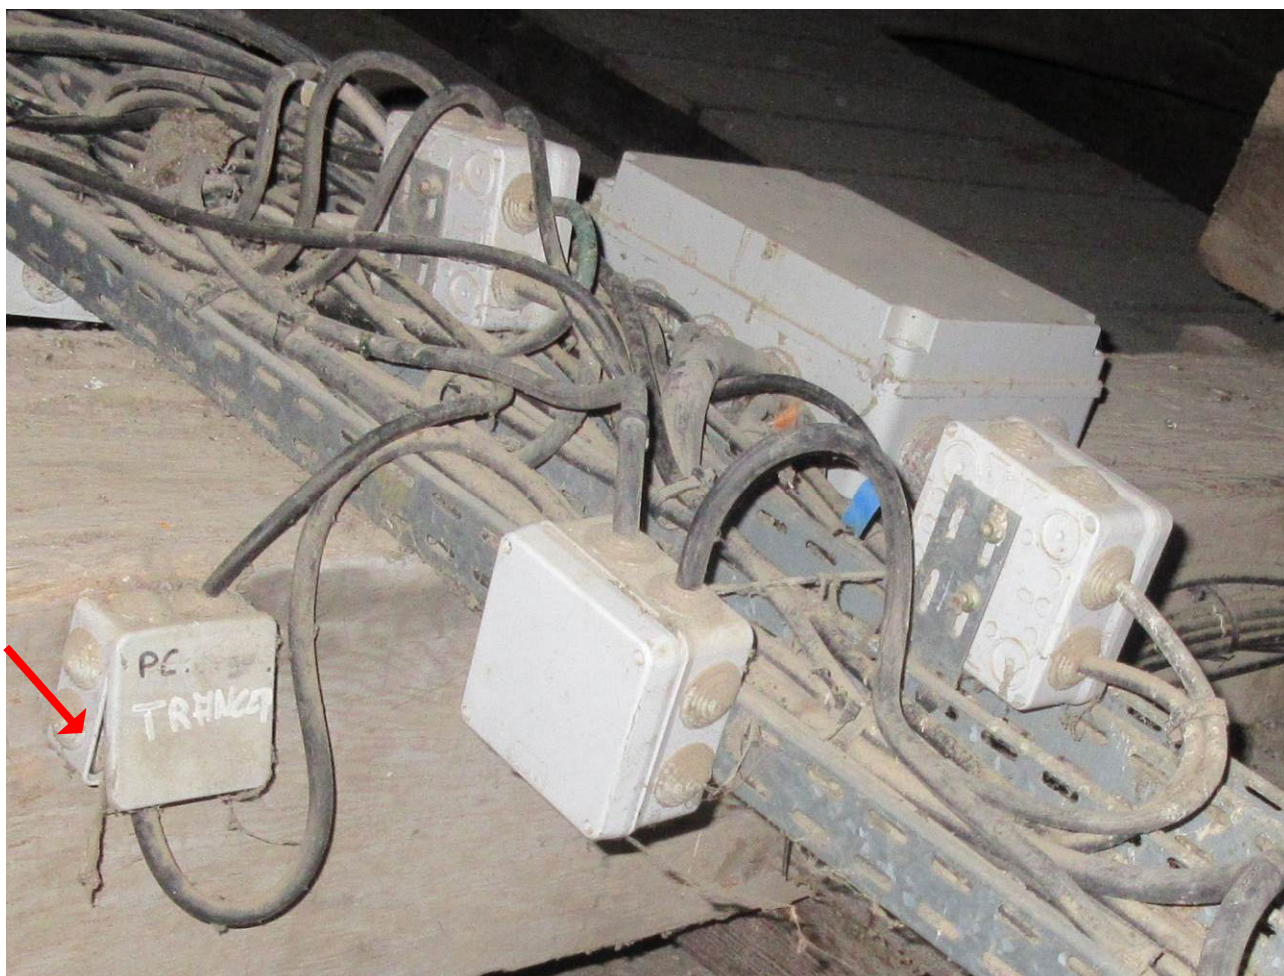
22. Encrassement généralisé des chemins de câbles des boîtiers, des boîtes de dérivation, des câbles électriques. Boîte de dérivation PC ouverte. Pas de renseignement, ni de plan sur les différentes alimentations électriques. Photos Atelier d'Architecture R. Duplat du 22 janvier 2020.

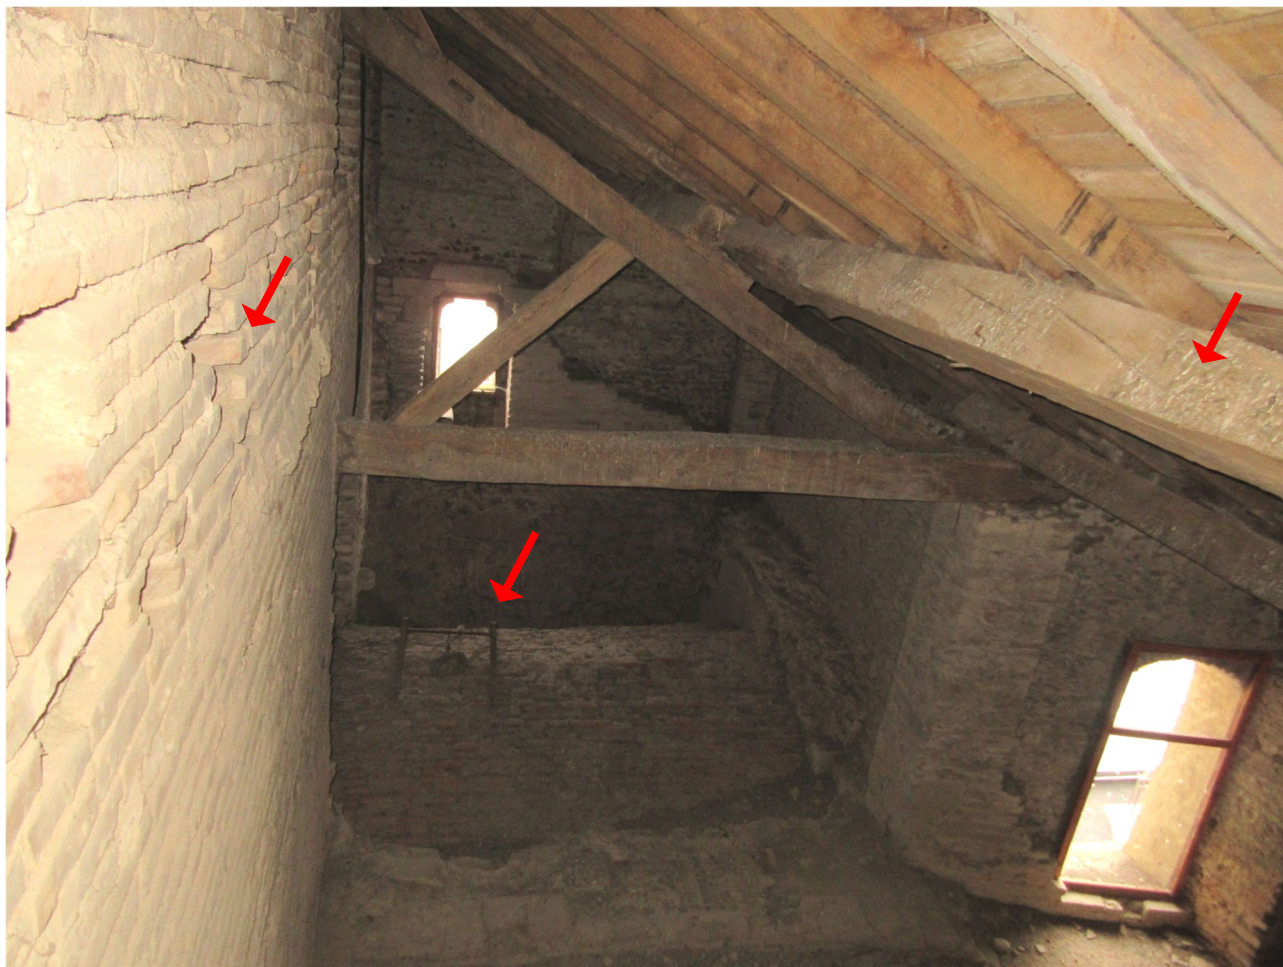
25. Salle 3 et salle 4.

Absence de protection au vide.
 Encrassement des bois de charpente par des fientes de pigeons.
 Oxydation du support et de la chaîne du lustre de la chapelle Saint-Joseph.
 Altération du mur en briques laissant apparaître des trous dans la maçonnerie (chute ?).

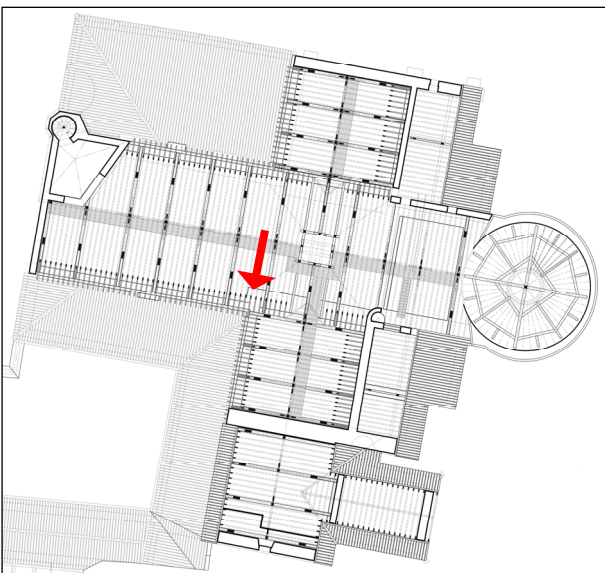
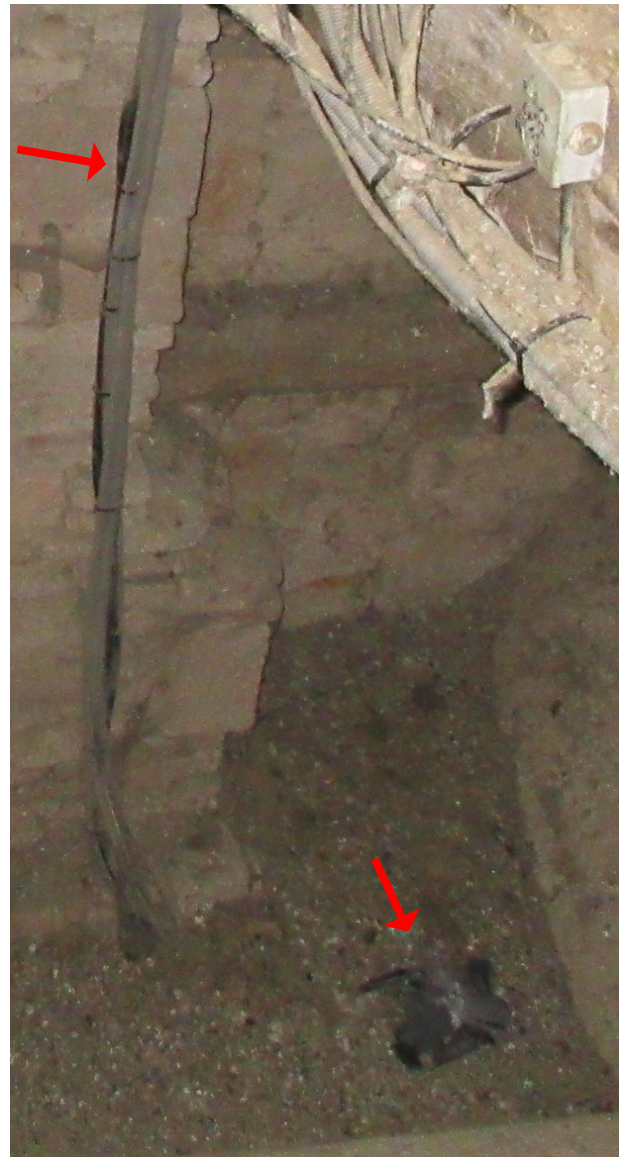
10. Cheminement intérieur du ruban du paratonnerre. Présence de nombreux cadavres de pigeons.

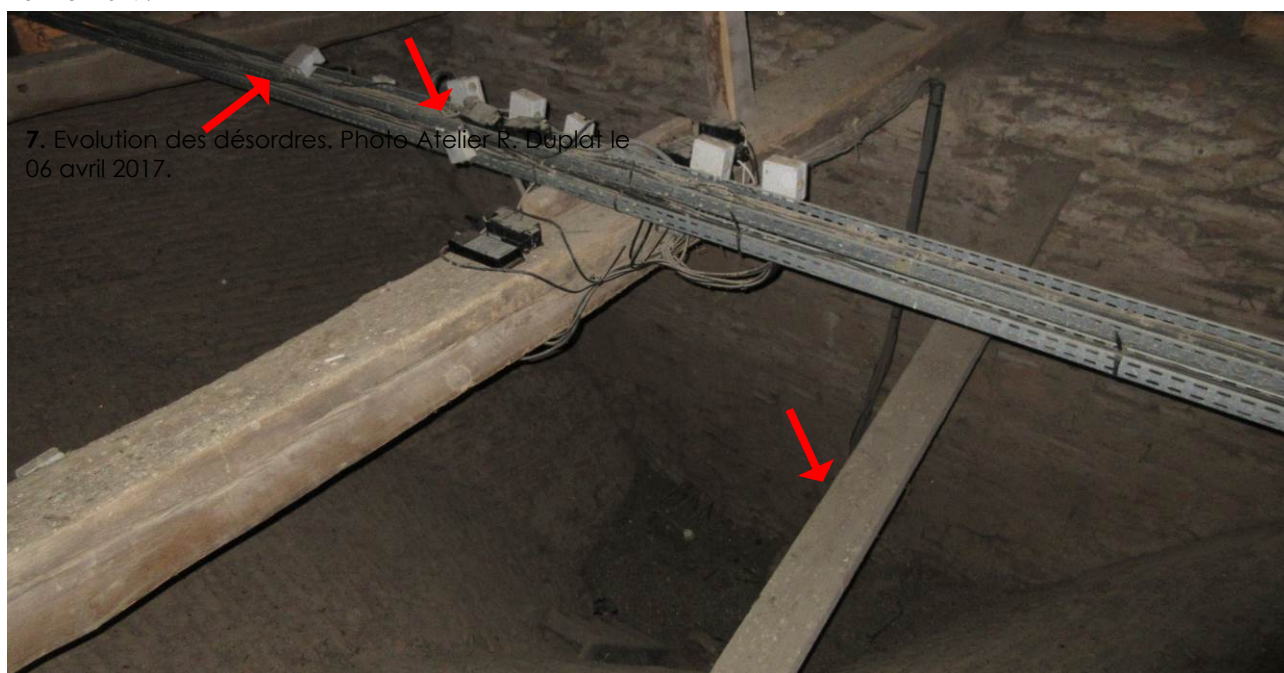
7. Evolution des désordres. Photo Atelier R. Duplat le 06 avril 2017.

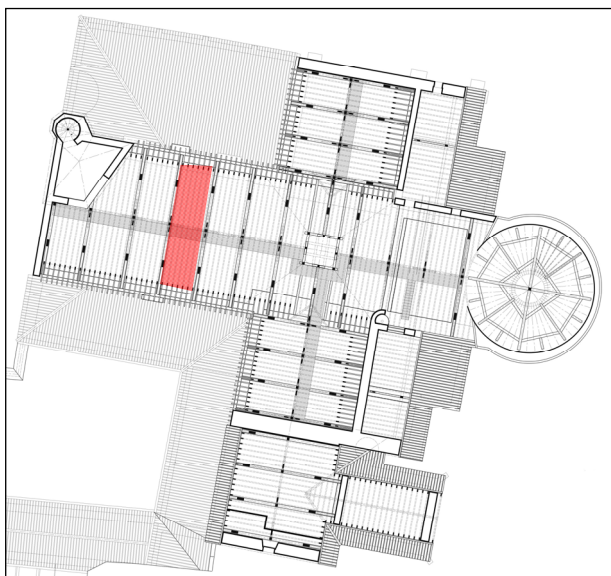
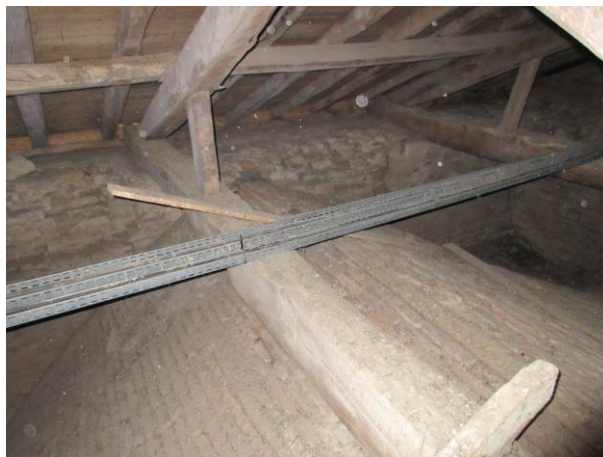
14. Encrassement des arases. Présence de poussière sur les reins de voûtes en briques.
